Medeltida taklag i Strängnäs stift  
Uppdragsgivare: Strängnäs stift  
Utförare: Sörmlands museum och Bygg & Hantverk i Karlskoga

## Medeltida taklag i Södermanland Rapport Etapp 2

Nyköping 2018-01-10

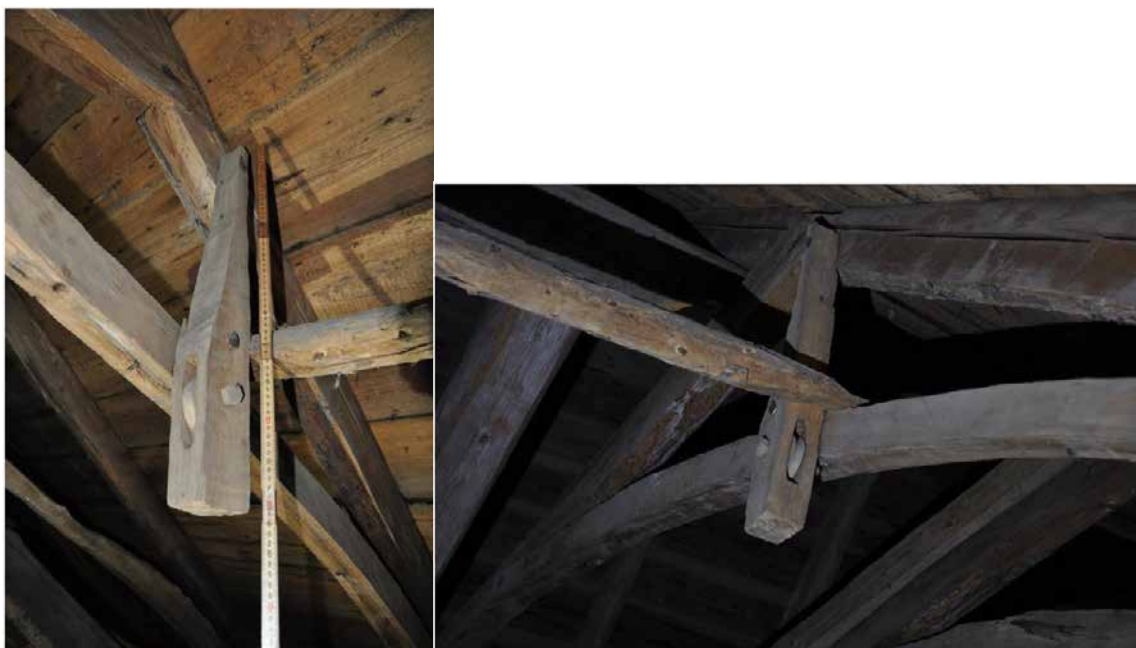
*Någon form av lyftanordning i form av ett löphjul. Hjulet uppvisar inget större slitage och har troligen inte använts särskilt mycket. Hela konstruktionen är ganska liten och klen. Den tål troligen ingen tyngre belastning. Hjulets axel är av ek. Om den är samtida med tunnvalvet har den i sådant fall stuckit ned genom valvet och varit synlig nedifrån kyrkorummet. Fotografi: Daniel Eriksson*

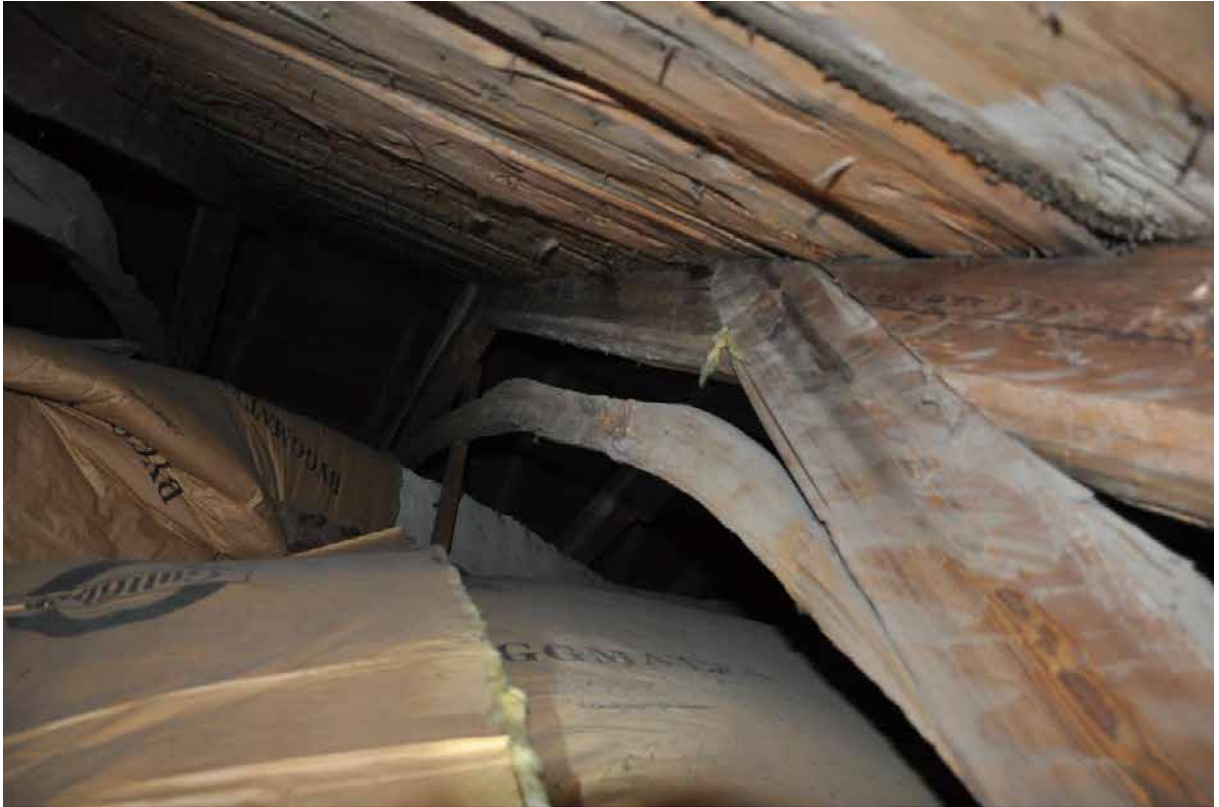
*Det är inte alltid som krumvirkena håller den önskvärda radien. Detta virke har ett "platt" parti som synes. Fotografi: Daniel Eriksson*

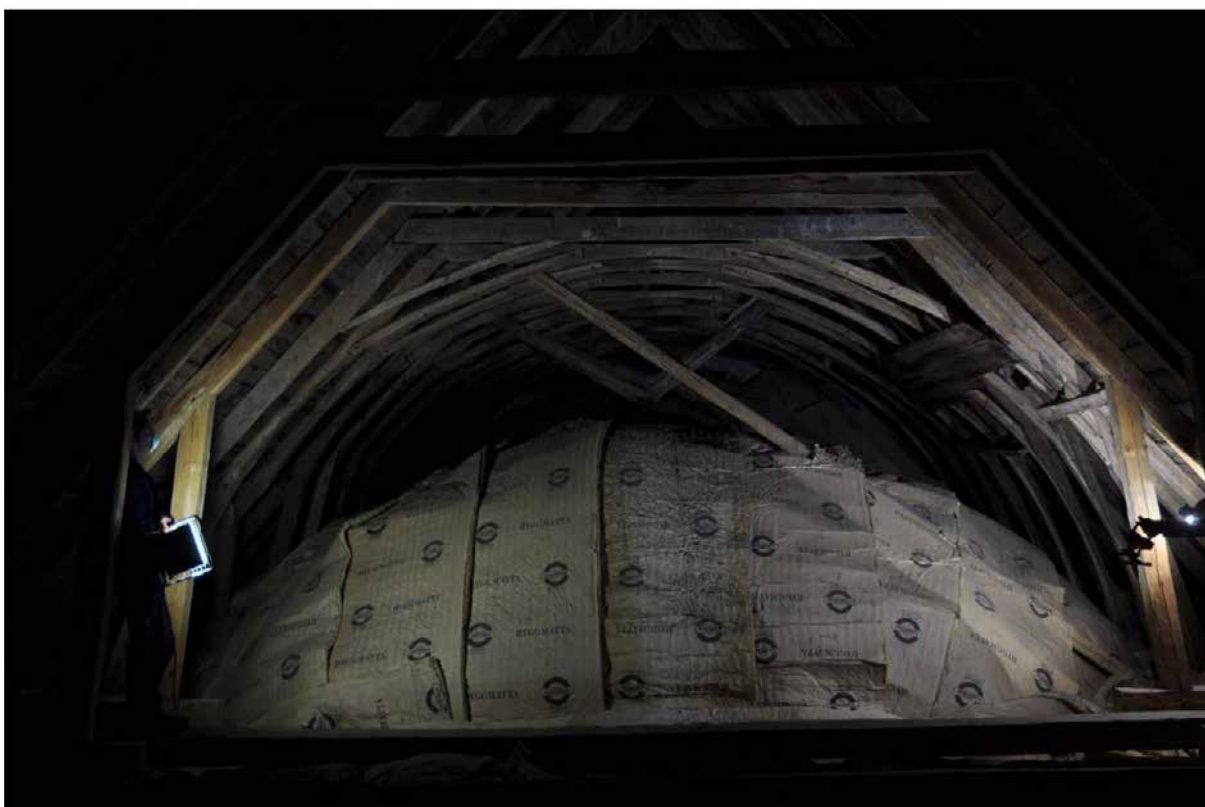
*Valvet är asymmetriskt med en förskjutning åt norr. Kan det bero på att långhusets förlängda del har en förskjutning åt norr, nere i kyrkorummet? Fotografi: Daniel Eriksson*

Trätunnvalvet är förskjutet åt norr. Det kan ha att göra med korets invändiga förskjutning i förhållande till långhuset.

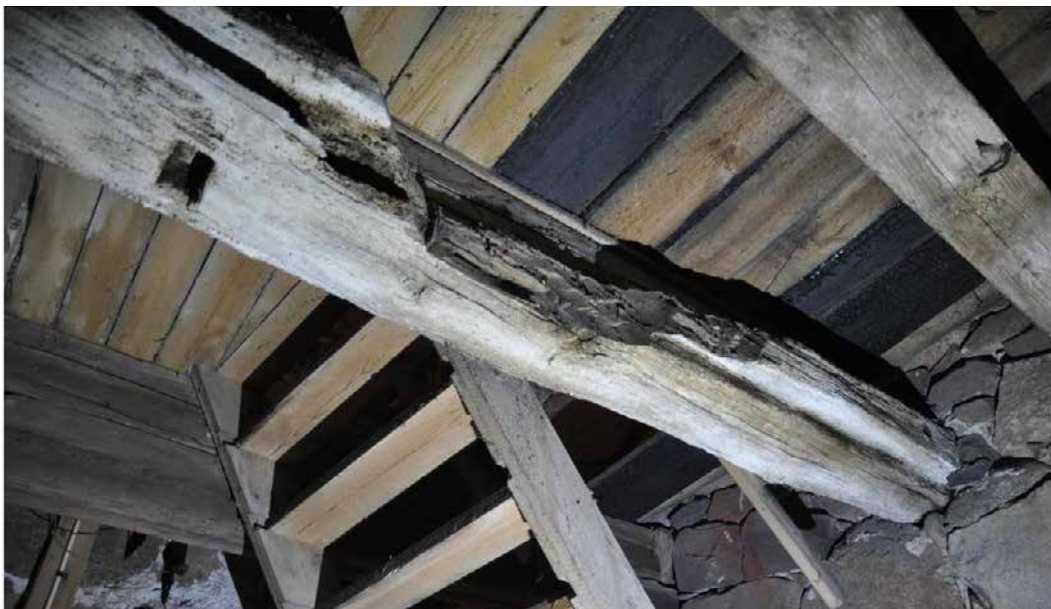
I tornet finns en ekbjälke med en huggen fals, märkligt nog är den endast på bjälkens södra halva. Det finns också en cirkulär fördjupning som ser ut att vara bränd. På undersidan finns ett tapphål. Denna bjälke är troligen återanvänd i sin nuvarande position. Kan den ha ingått i en äldre klockstapel, eller möjligen i tornets översta del på något vis? Undersidan har även ett parti med ristningar av klotterliknande karaktär. Med lite fantasi kan man tycka att de har viss likhet med runor. Jag har visat bilder på dem för Magnus Källström på runverket, men han tror inte att det rör sig om runor. Fotografi: Daniel Eriksson

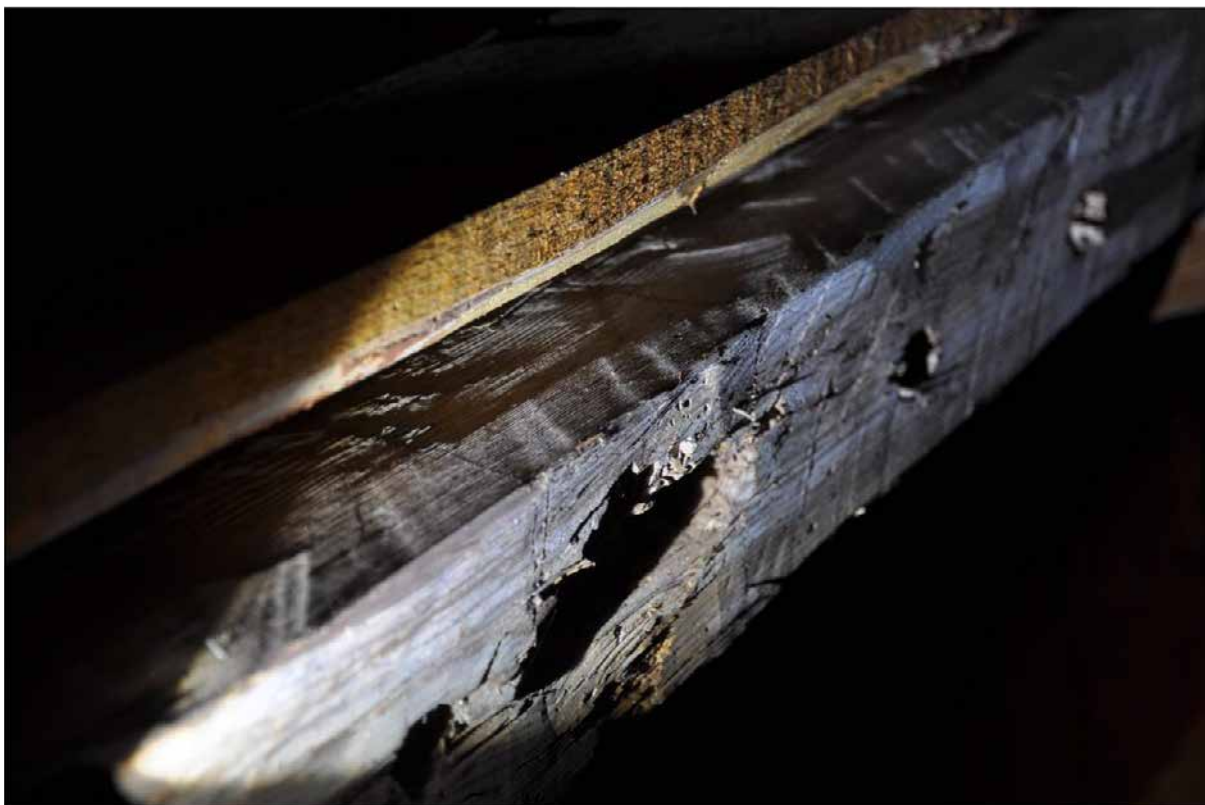
*Här syns ritsarna utdragna en bit på högbenets vänstra sida. Fotografi: Daniel Eriksson*

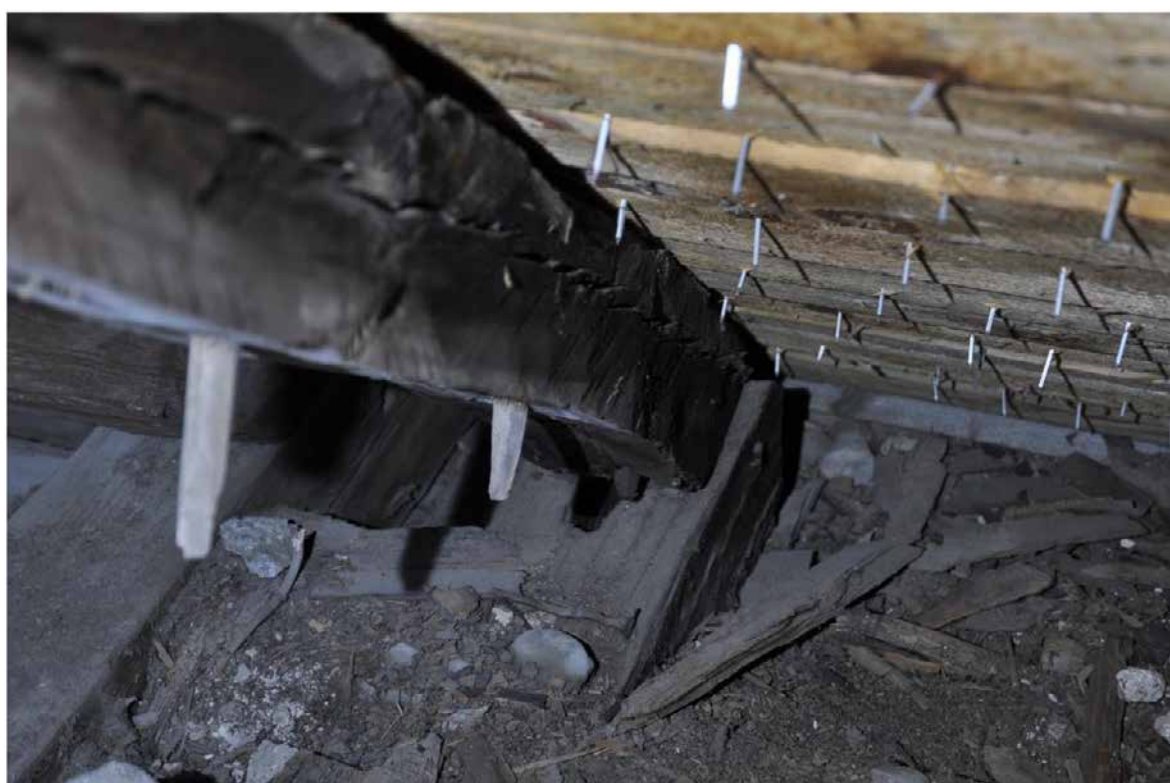
*Högbenens höjdmått i tvärsnittet, blir större vid mötet med bindbjälken. Notera dymlingarna för taktron, gjorda av furuämnen. Knutpunkten är utformad som tapp och slits. I detta fall kan man se att högbenet glidit ur sitt läge och en del av slitsen blivit synlig. I nock är högbenen sammanfogade med varandra genom en bladning med dymling. Högbenens tvärsnitt är ca 85x100mm. Fotografi: Daniel Eriksson*

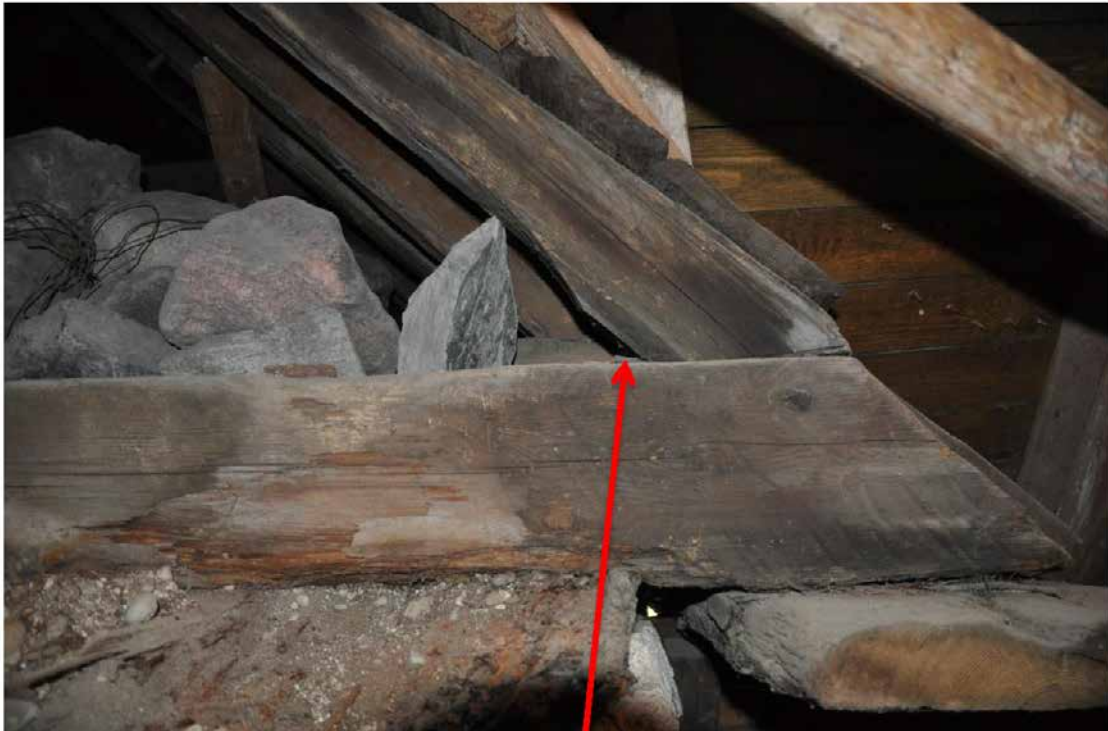
Högbenets ansvällning mot bindbjälken syns tydligt från sidan. Här finns vankant för dendroprovtagning. Bindbjälkens tvärsnitt är ca 210x150mm och den löper rakt genom remstyckets urtag, utan hak. Fotografi: Daniel Eriksson

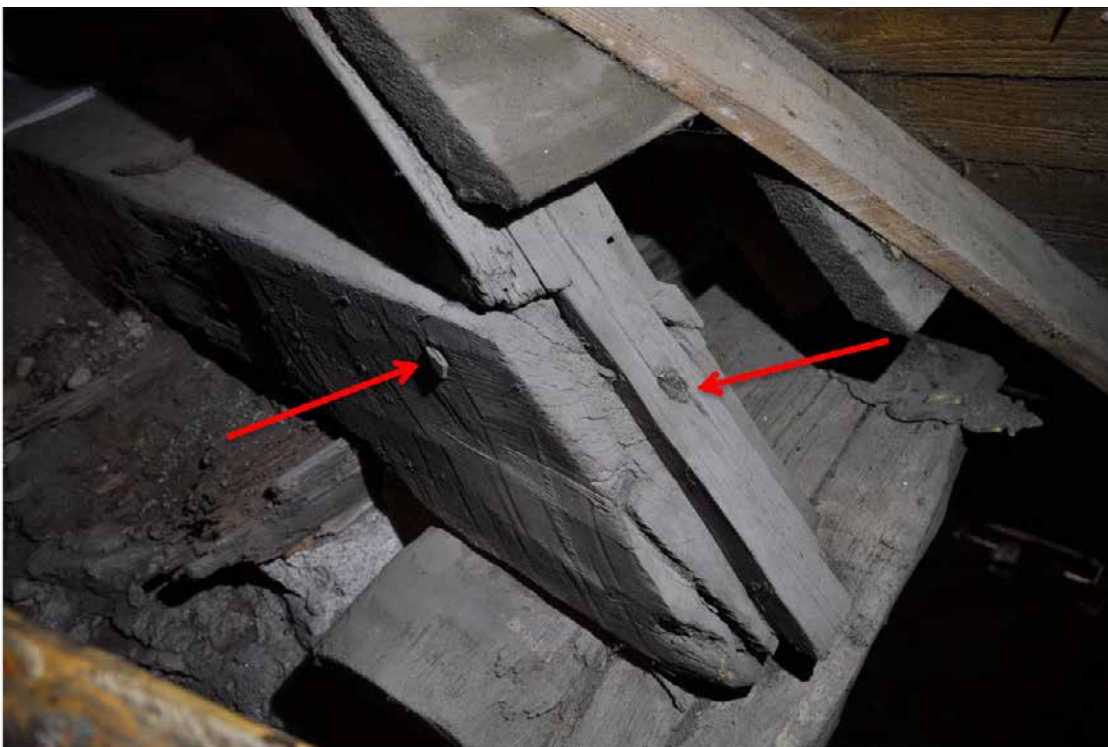
Vapenhusets anslutning mot långhuset gör att konstruktionen blir synlig "utifrån". Här syns tydligt hur knutpunkten är utformad, med tapp och slits. Mycket intressant är att knutpunkten är fixerad med två dymlingar, dels traditionellt från sidan, dels med en dymling utifrån. Observera den ursprungliga takfotsbrädan. Fotografi: Daniel Eriksson

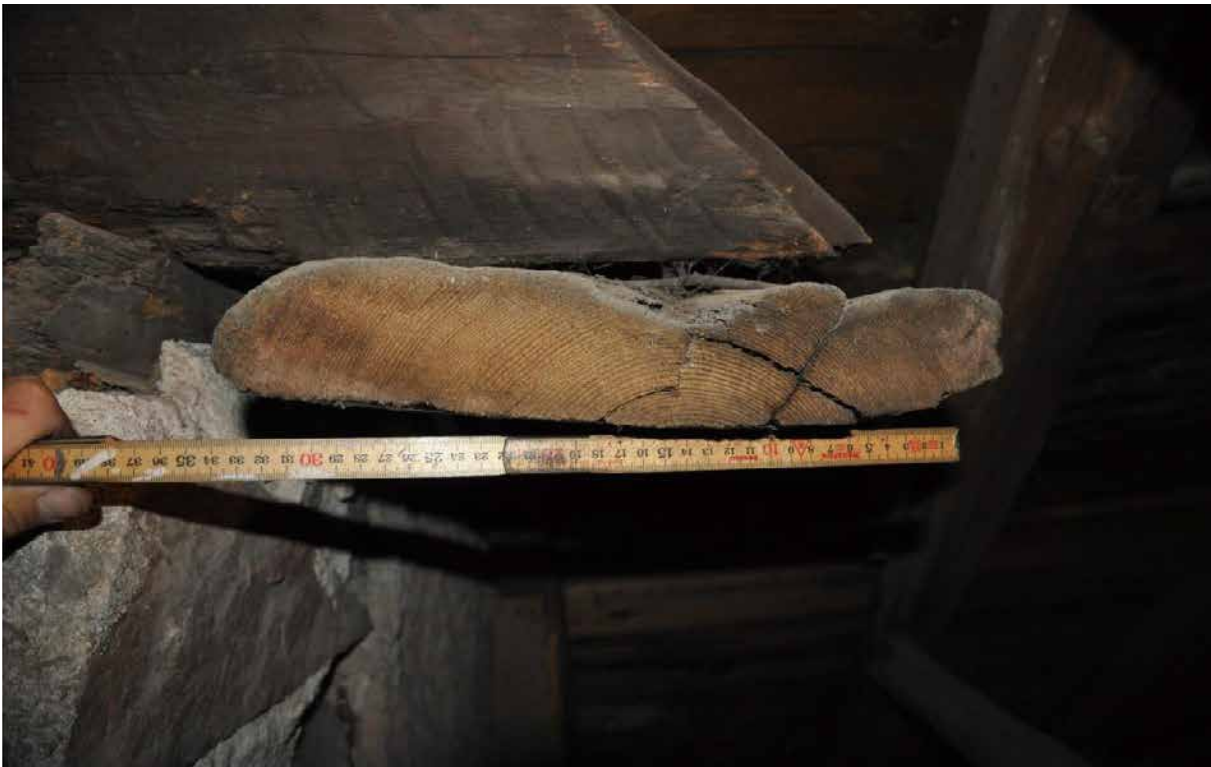
*Takfotsbrädan håller förhållandevis grova dimensioner, 350x60mm, och är gjord i furu. I detta fall finns ingen fals i remstycket som inre upplag för brädan. Fotografi: Daniel Eriksson*

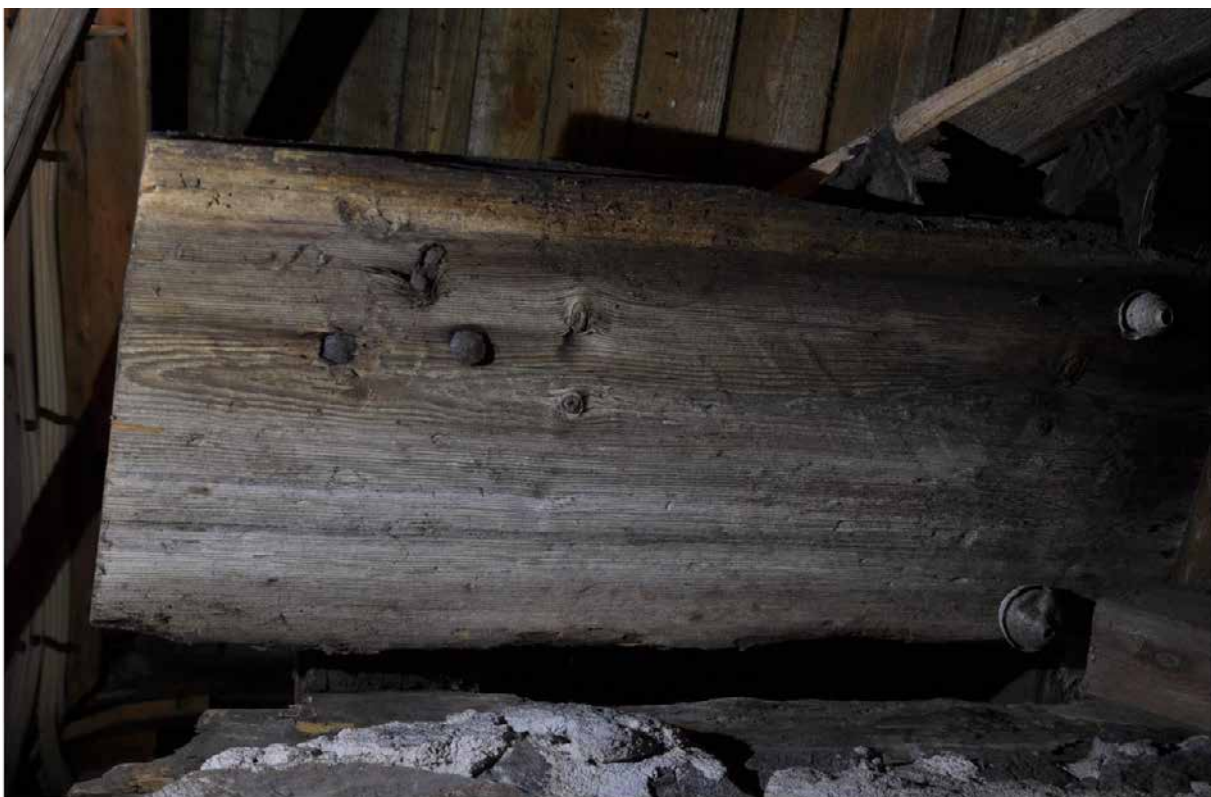
*Underifrån ser man att den är fäst med tre spik, alla tre med en sammanhållen placering ganska långt ut i takfoten. Märkligt att det inte sitter någon spik längre in mot muren. Här ser man också att den är sprättäljd. Observera att brädans yttre kant har ett ljusare fält, som om det har varit skyddat av något. Se skiss längre ned. Fotografi: Daniel Eriksson*

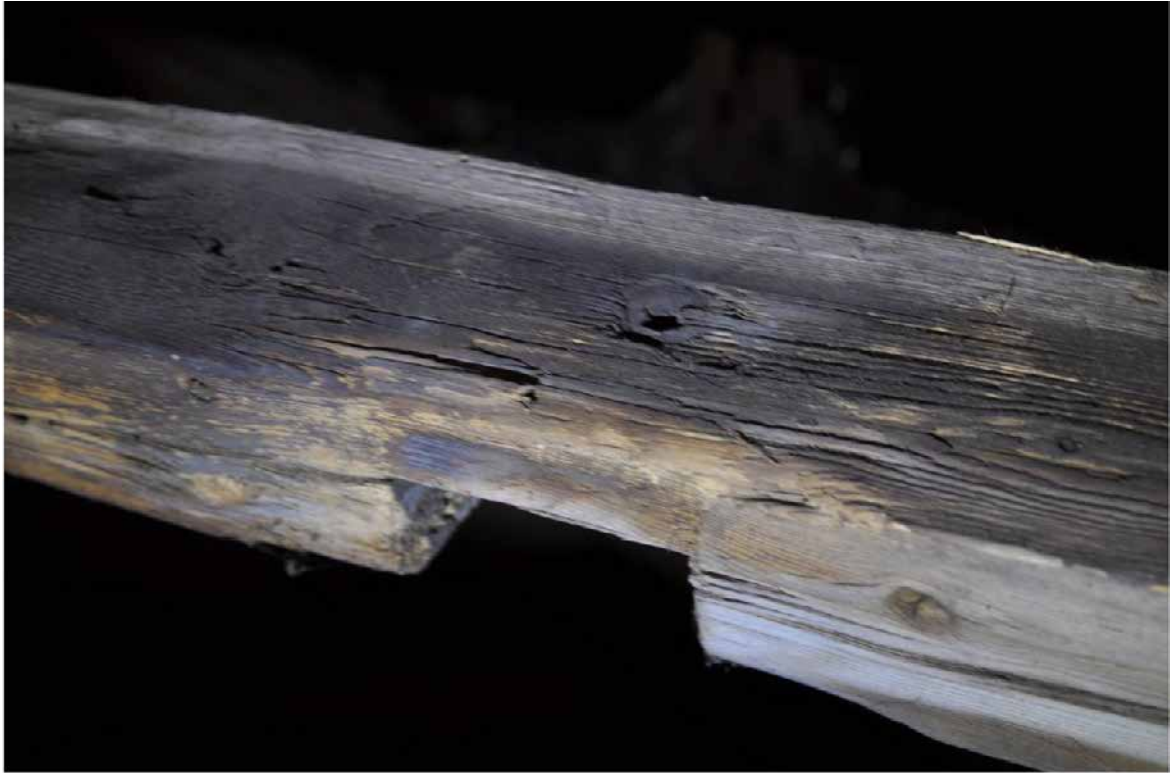
*Ett tidigare stödben. Här ser man att stödbenens knutpunkter varit huggna halvt-i-halvt och fixerade med en spik.  
Fotografi: Daniel Eriksson*

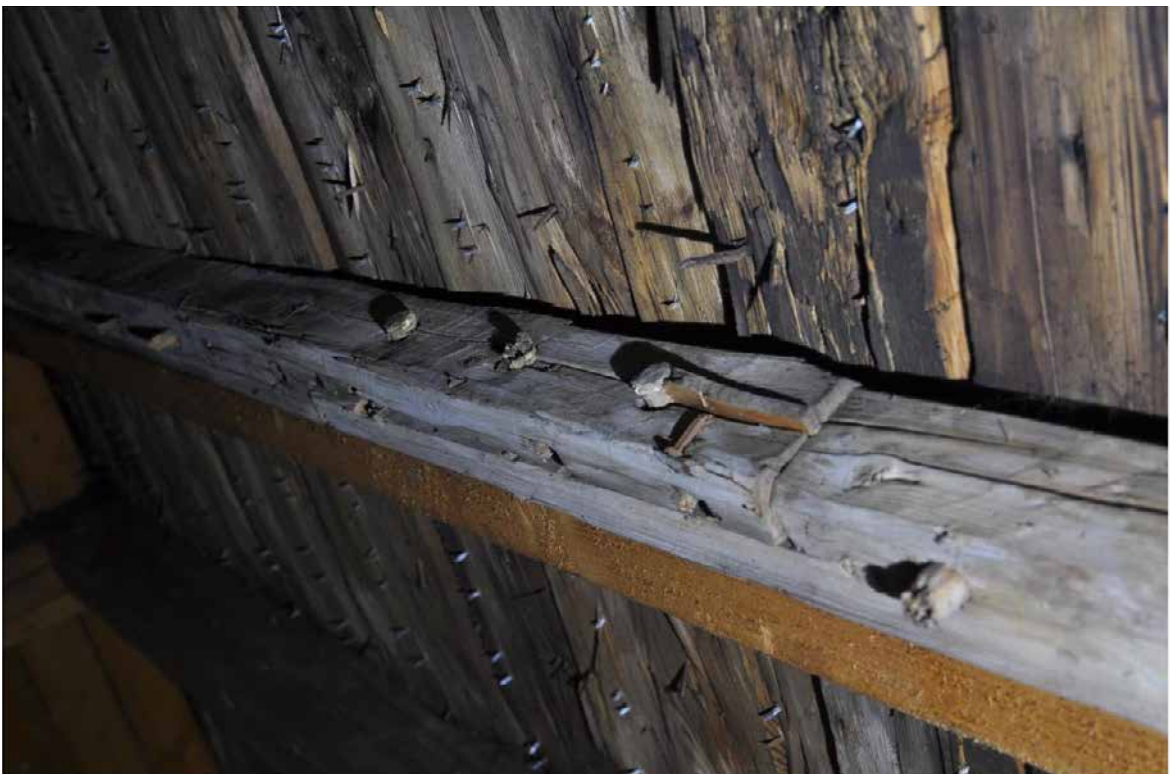
*Ett av stödbenen har en ursprunglig skarv i form av en lång bladning, låst med tre "spikskalledymningar". Notera att skarven är genomborrad av hål för taktron. Troligen har man haft ont om virke eftersom man valt att göra denna skarv i ett öppet taklag. En likadan skarv finns i Suntaks kyrka, Skara stift, från 1100-talet. Se bild nedan. Fotografi: Daniel Eriksson*

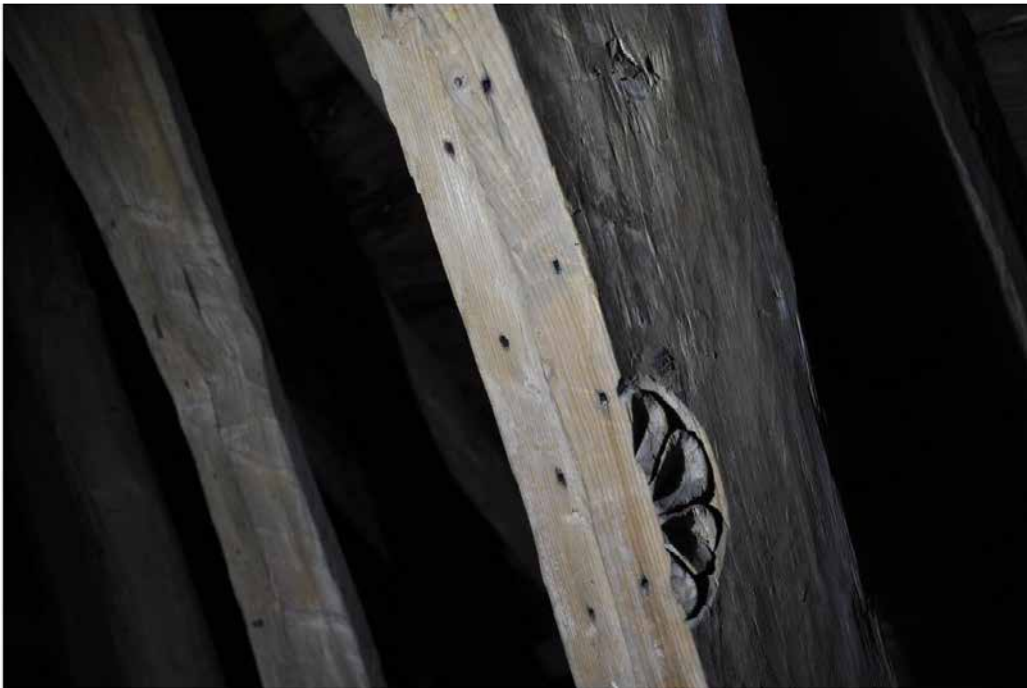
*Här syns också en extra rad med spikhål till höger. Vad har suttit här en dekorativ list? Troligen inte eftersom spikhålen bara finns på just denna bit. Kan man ha fått gjort en lagningsbit för att något gått sönder? Eller en ifyllnadsbit pga felberäkning eller felhugg? Fotografi: Daniel Eriksson*

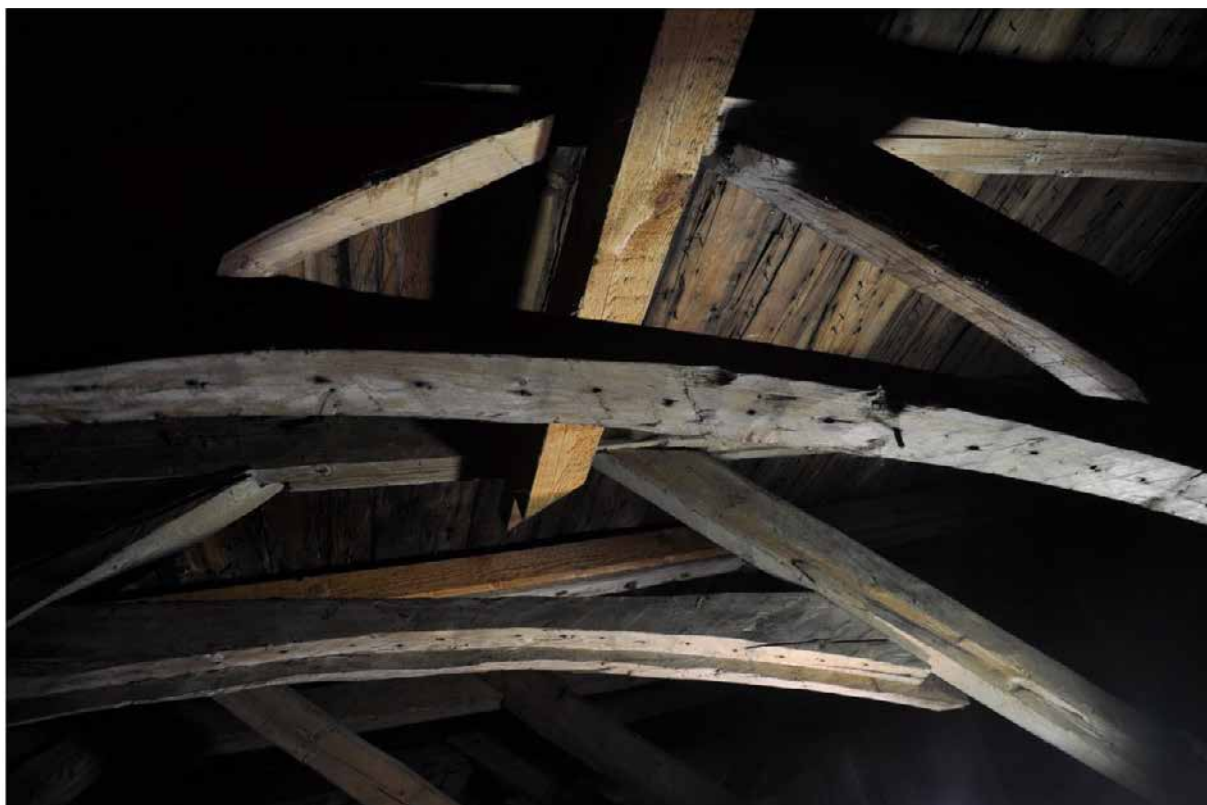
*Det är tätt mellan spikhålen, dessutom i varje valvbåge. Fotografi: Daniel Eriksson*

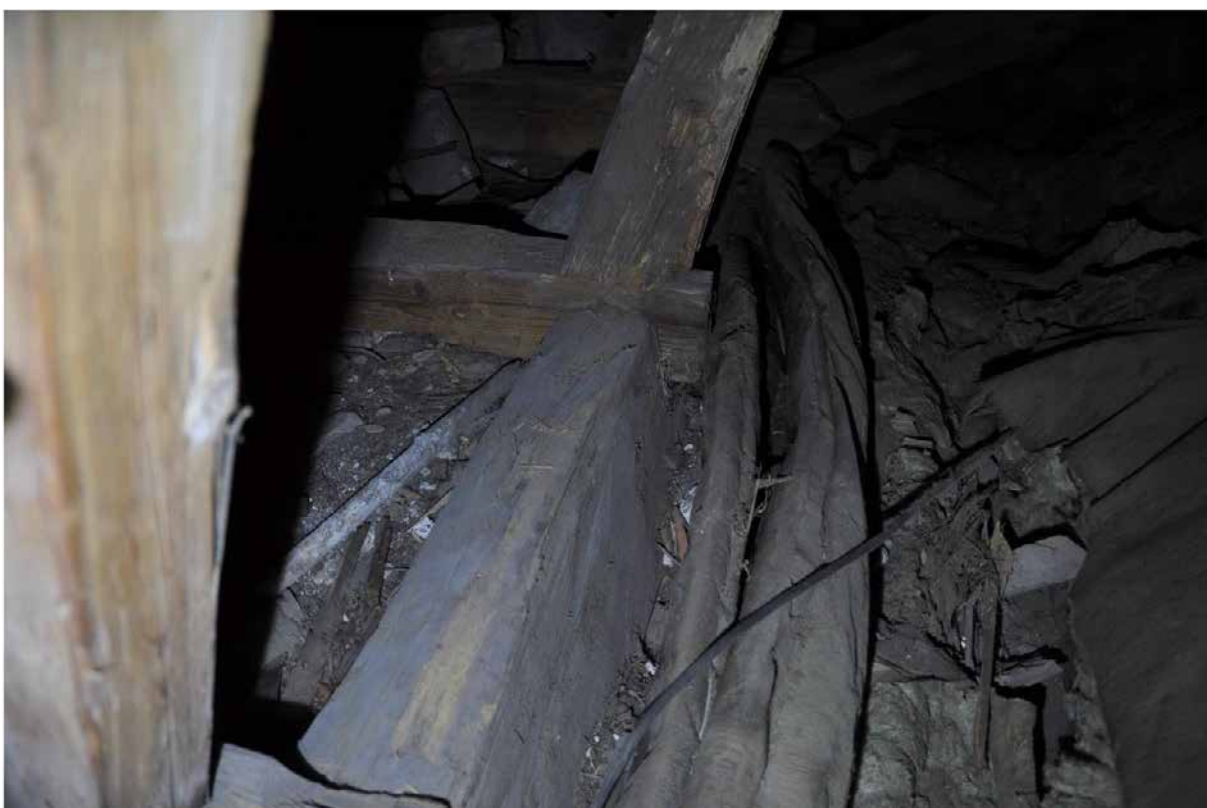
*Remstyckena ser lite olika ut och det är svårt att veta vad som är ursprungligt. Här ses inre remstycket på norra sidan. Det är kraftigt trapetsformat i tvärsnittet och det gör att det känns ursprungligt. Det södra remstycket har en betydligt enklare utformning. Samtidigt går vissa av stickbjälkarna lite väl långt in genom tunnvalvet vilket är märkligt. Fotografi: Daniel Eriksson*

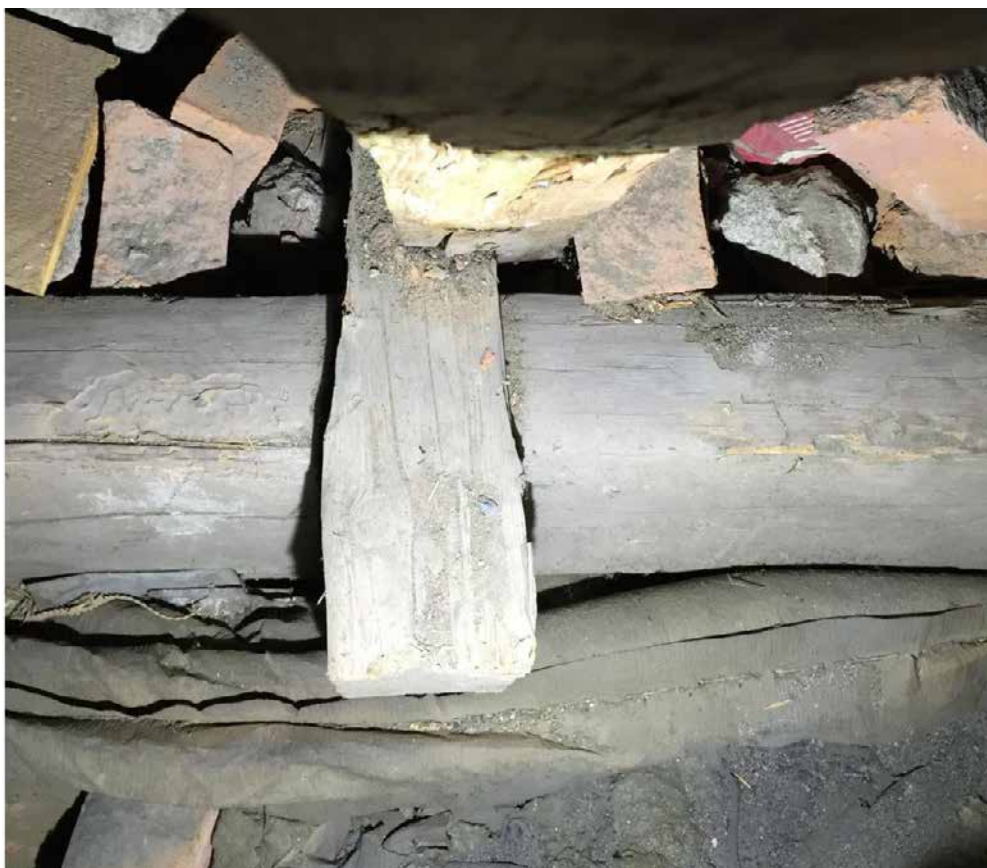
Här en stickbjälke laxad i remstycket. Valvbågens nedre virke står långt innanför remstycket. Märkligt, är det omgjort vid något tillfälle? Fotografi: Daniel Eriksson

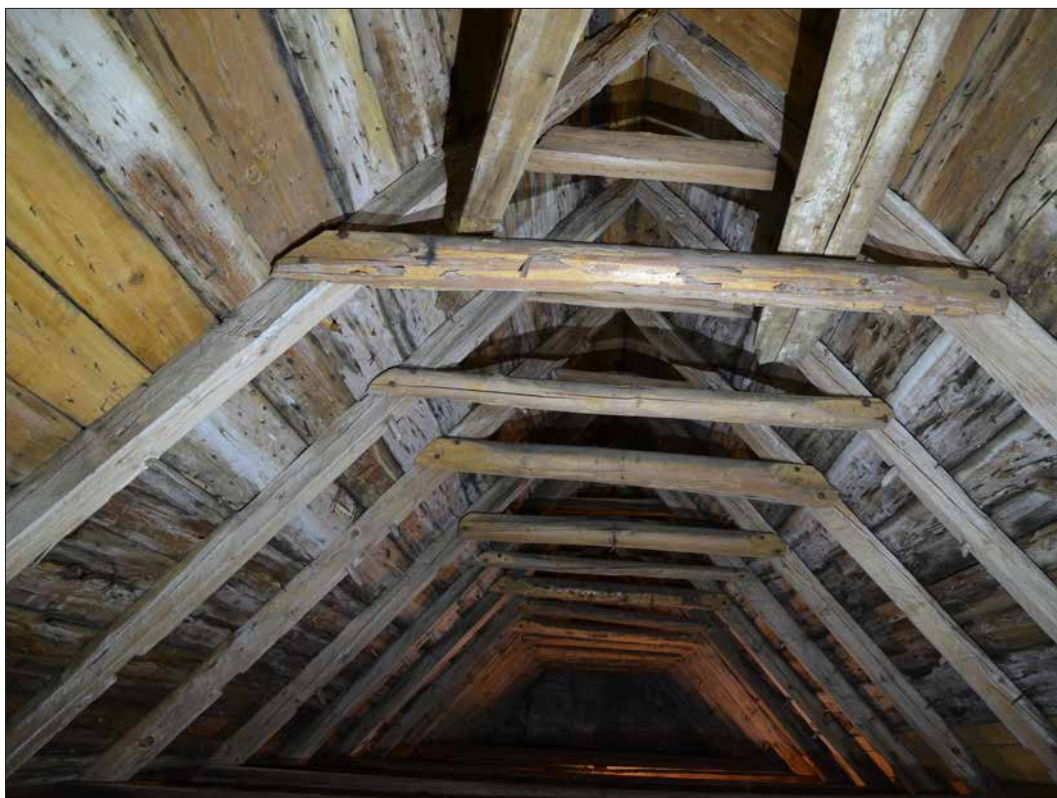
*Långhusvinden sedd mot öster. Sprätthuggna högben med urtag för stödben och dymlingar för infästning av taktrö. Delar av taktrö är sprätthuggen och fastdymlad i högbenen (SLM D2015-1505).*

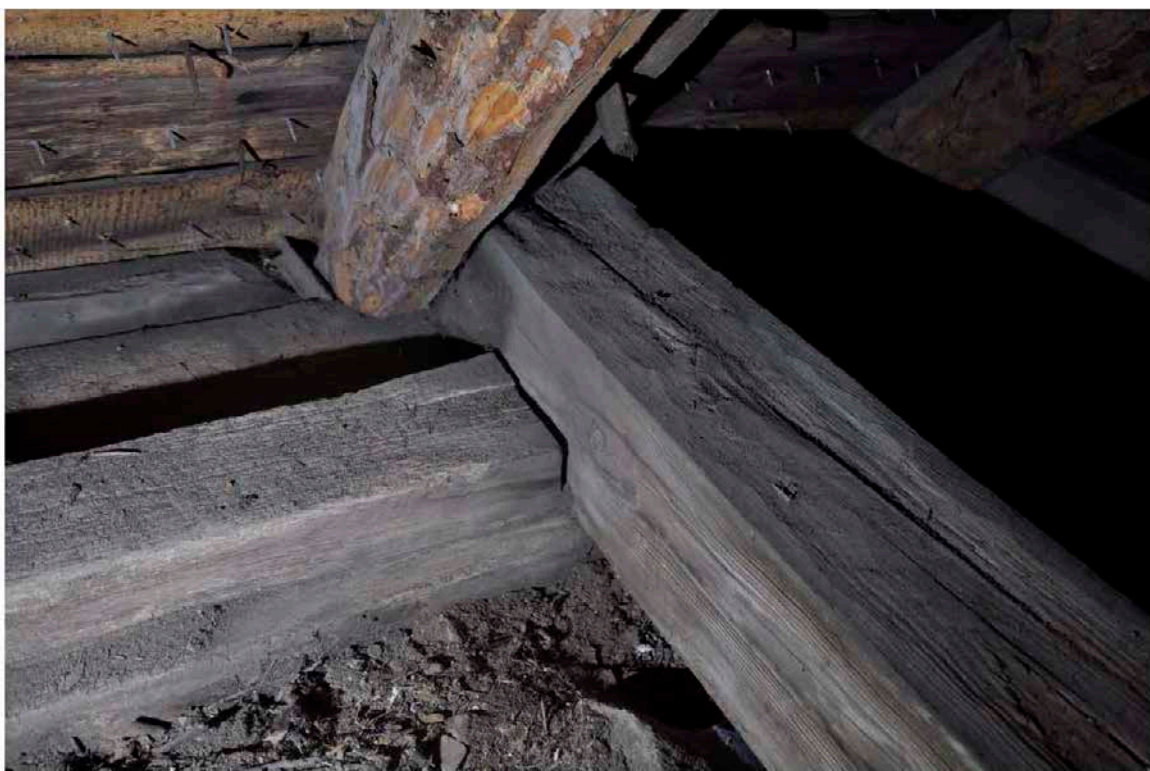
Remstycke i ek. Samtliga högben har påspikade förstärkningar vilket försvårar undersökningen. Fotografi: Daniel Eriksson

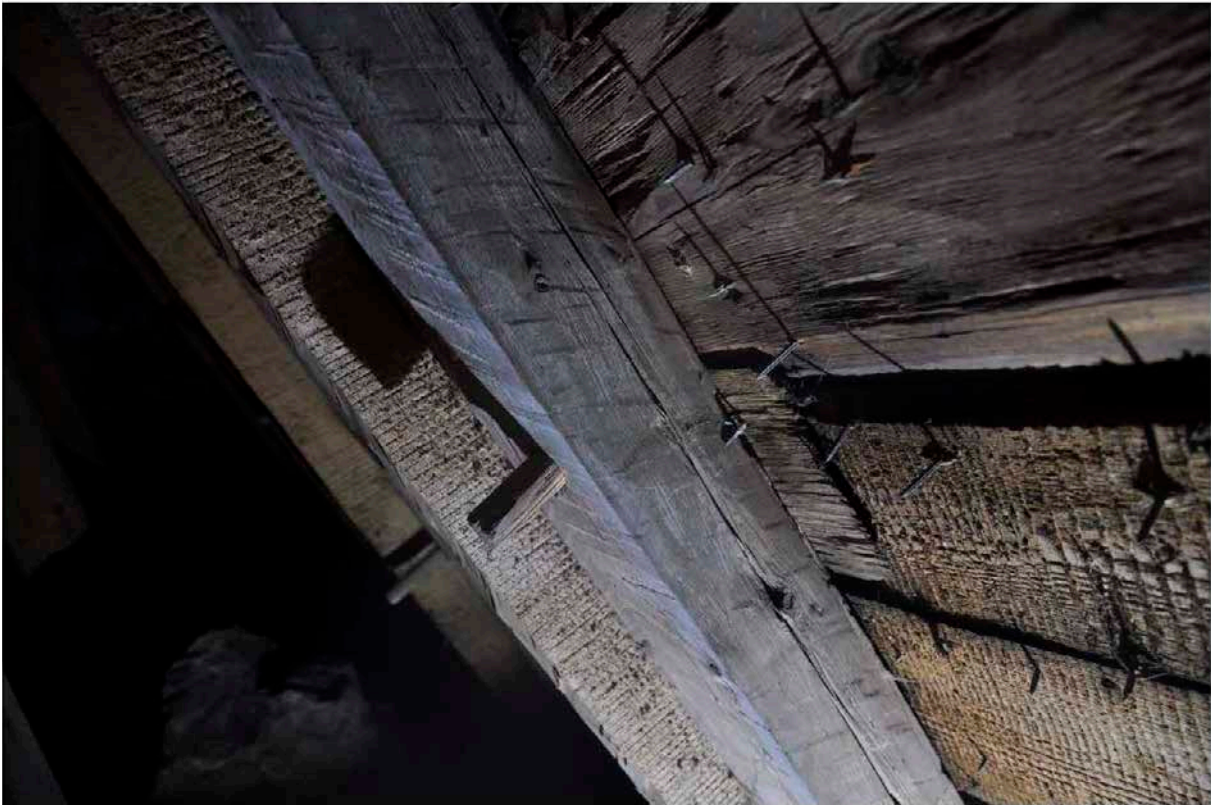
*Högbenen mäter ca B:90mm H:105mm. Måtten är tagna långt ned nära takfot. Dymlingar för taktro. Fotografi: Daniel Eriksson*

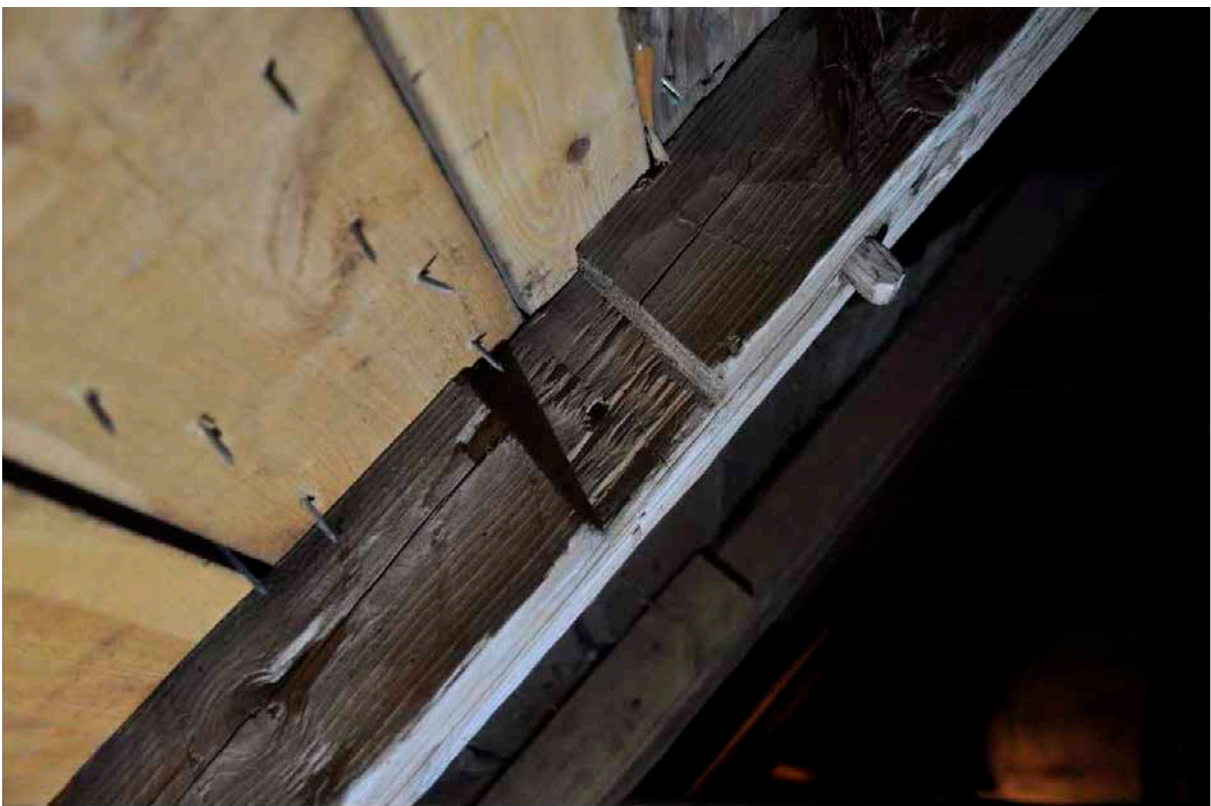
*Högbenens urtag för stödbenen är ej husade. Stödbenen har varit fästa med spik. Högbenens möte inock är utförd som bladning med dymling. Fotografi: Daniel Eriksson*

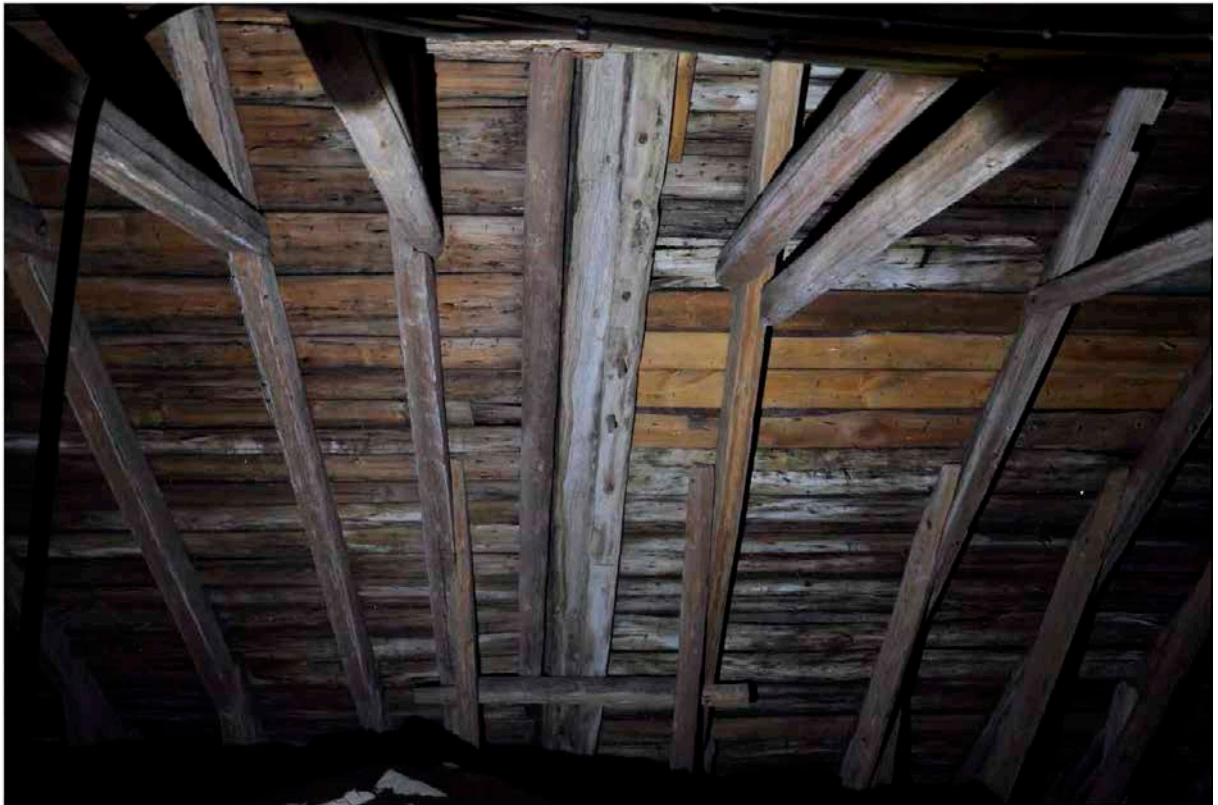
*I södra takfallet finns en takutsprängsplanka i ek bevarad. Fotografi: Daniel Eriksson*

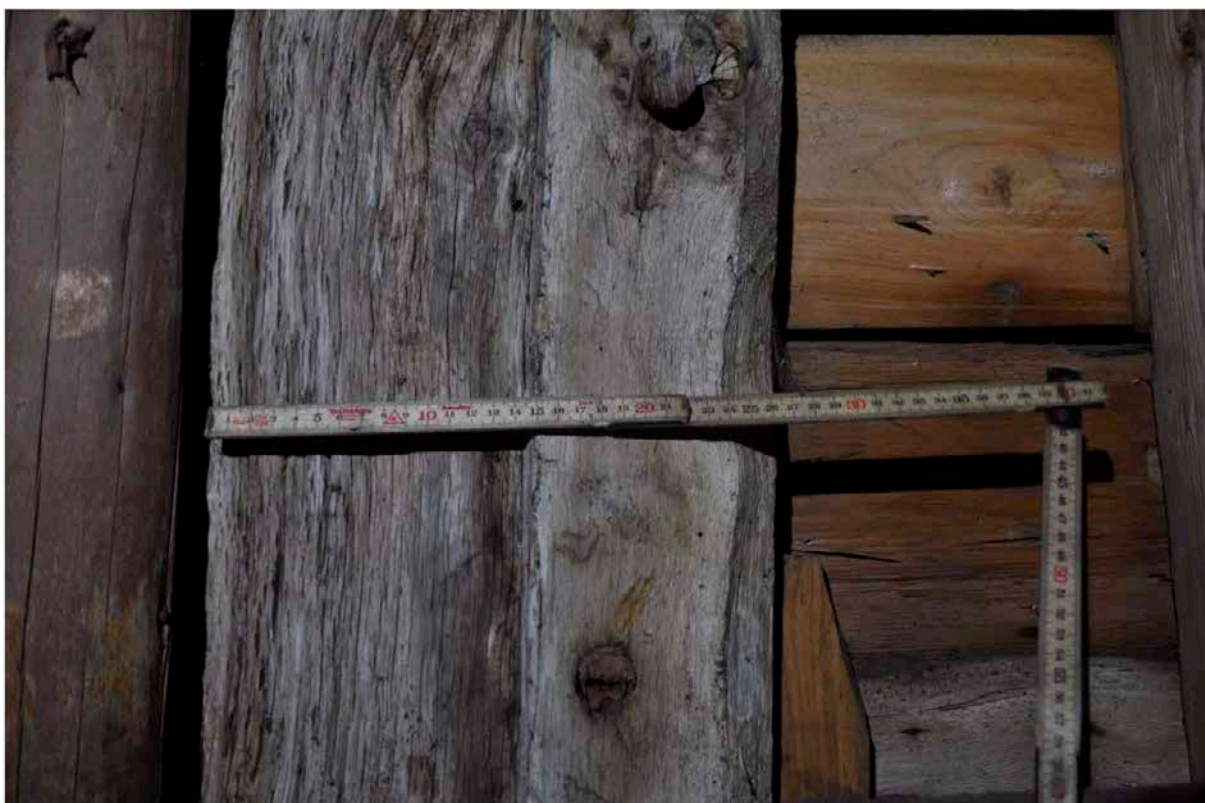
Undersidan har två ytor i olika plan. Planet till vänster är eroderat. Planet till höger är lutande. I högerkanten finns också mycket vankant vilket kan möjliggöra dendrodatering. Fotografi: Daniel Eriksson

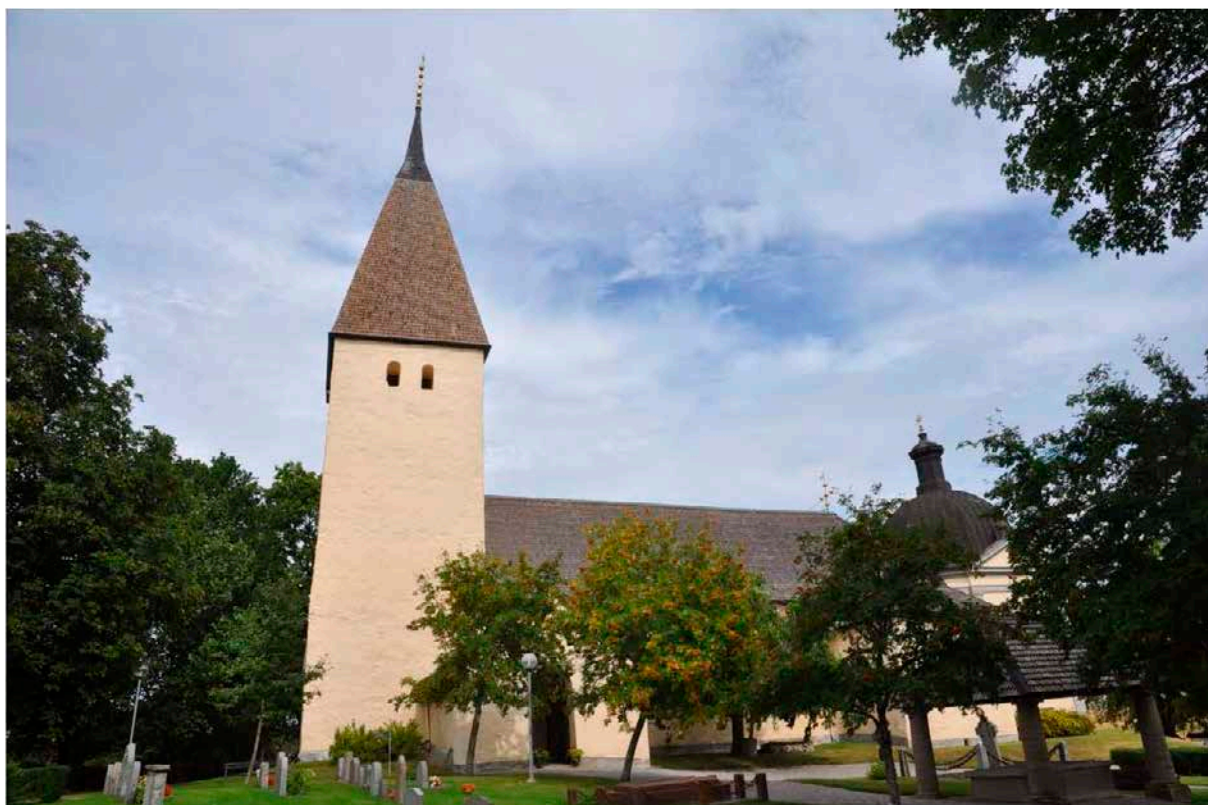
*Den pyramidformade tornhuven är från den romanska tiden, och troligen samtida med tornets uppförande. I tornhuvens topp får takvinkeln en brantare lutning. Detta är troligen ursprungligt, och är inget jag sett tidigare. Tornhuvens innanmäte är ovanligt intakt. Ytterst få delar saknas, vissa strävor har tillkommit i senare tid. Konstruktionen är heller inte förvanskad av moderna installationer. Detta är den enda i sitt slag i Sörmland, den är dessutom ett mycket viktigt referensobjekt ur ett nationellt perspektiv. Det vore intressant att fördjupa sig i hur konstruktionen fungerar och finna teorier om hur resningen kan gått till. Fotografi: Daniel Eriksson*
