Medeltida taklag i Strängnäs stift  
Uppdragsgivare: Strängnäs stift  
Utförare: Sörmlands museum och Bygg & Hantverk i Karlskoga

## Medeltida taklag i Södermanland Rapport Etapp 2

Nyköping 2018-01-10

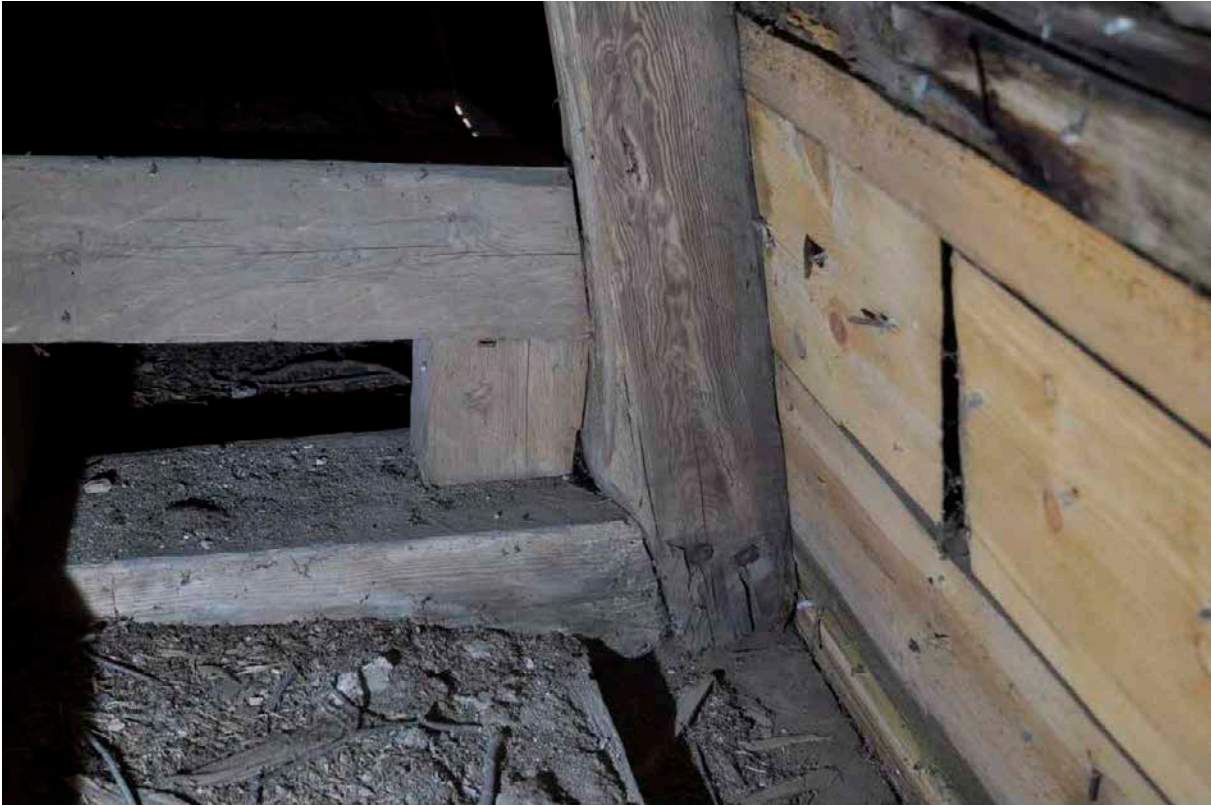
*Högbenen är dekorativt gjorda med en liten svulst innan det nedre avslutet. Fotografi: Daniel Eriksson*

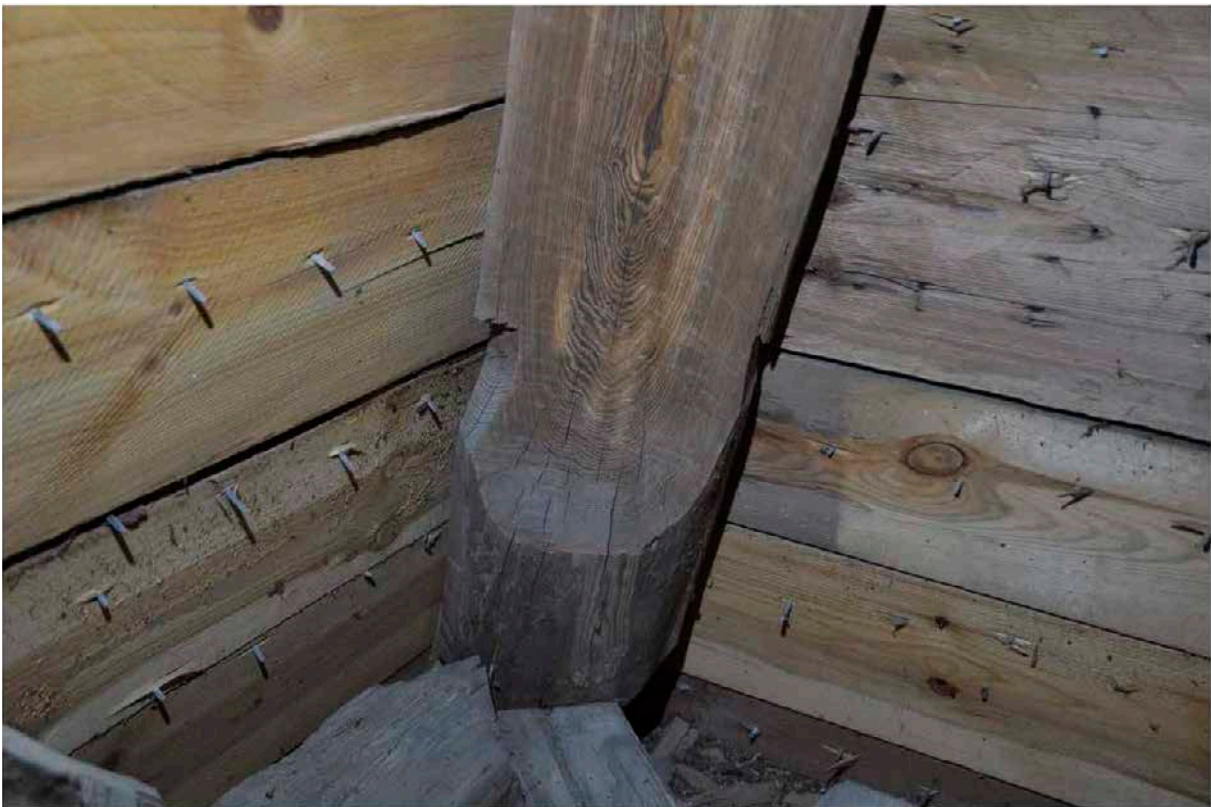
*Hörnens högben är huggna trekantiga, även de med en svulst nedtill. Observera jacken i vardera kanten, kanske för att förhindra ett rep att glida vid resningen. Det finns mycket vankant på högbenen, lämpligt för dendro. Fotografi: Daniel Eriksson*

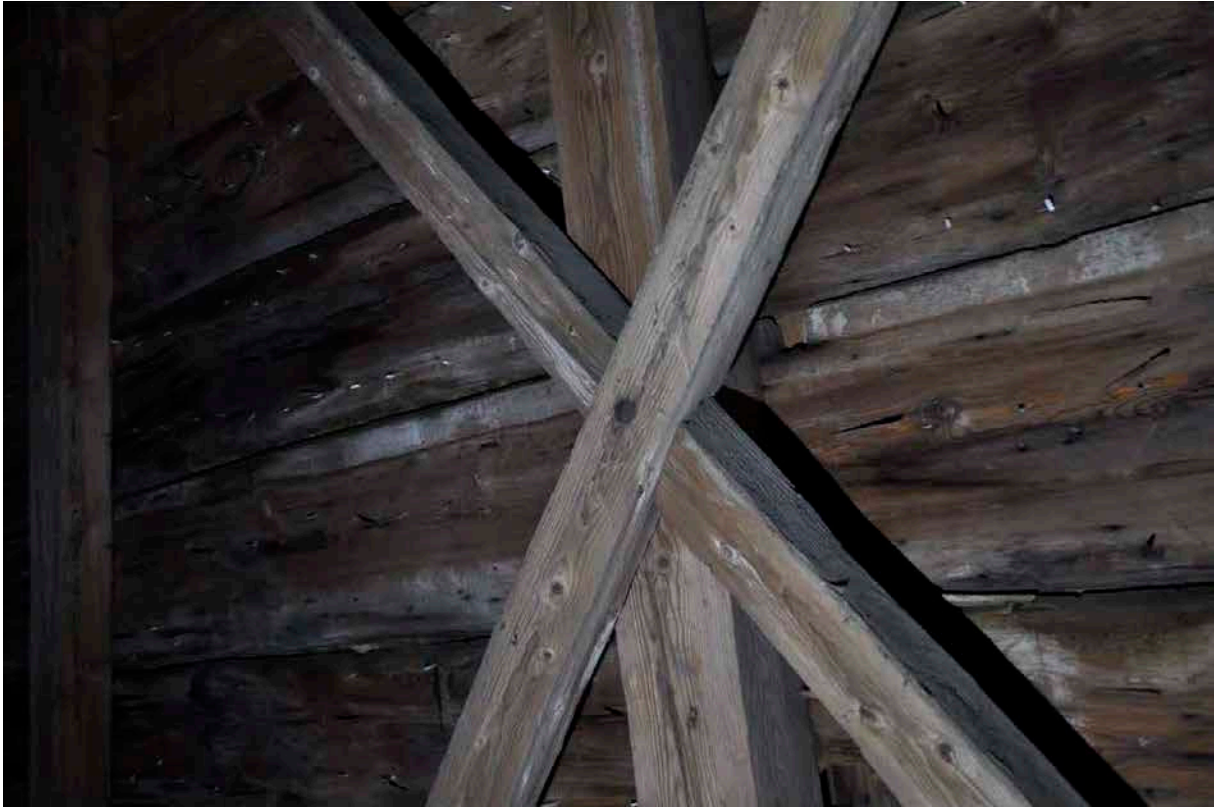
*Intill vardera takfall finns en sidoförsträvning i form av korslagda strävor. De löper från syllramen upp till det bjälklag som finns en bit upp i tornhuven. Sammanfogningarna är fixerade med spik. Fotografi: Daniel Eriksson*

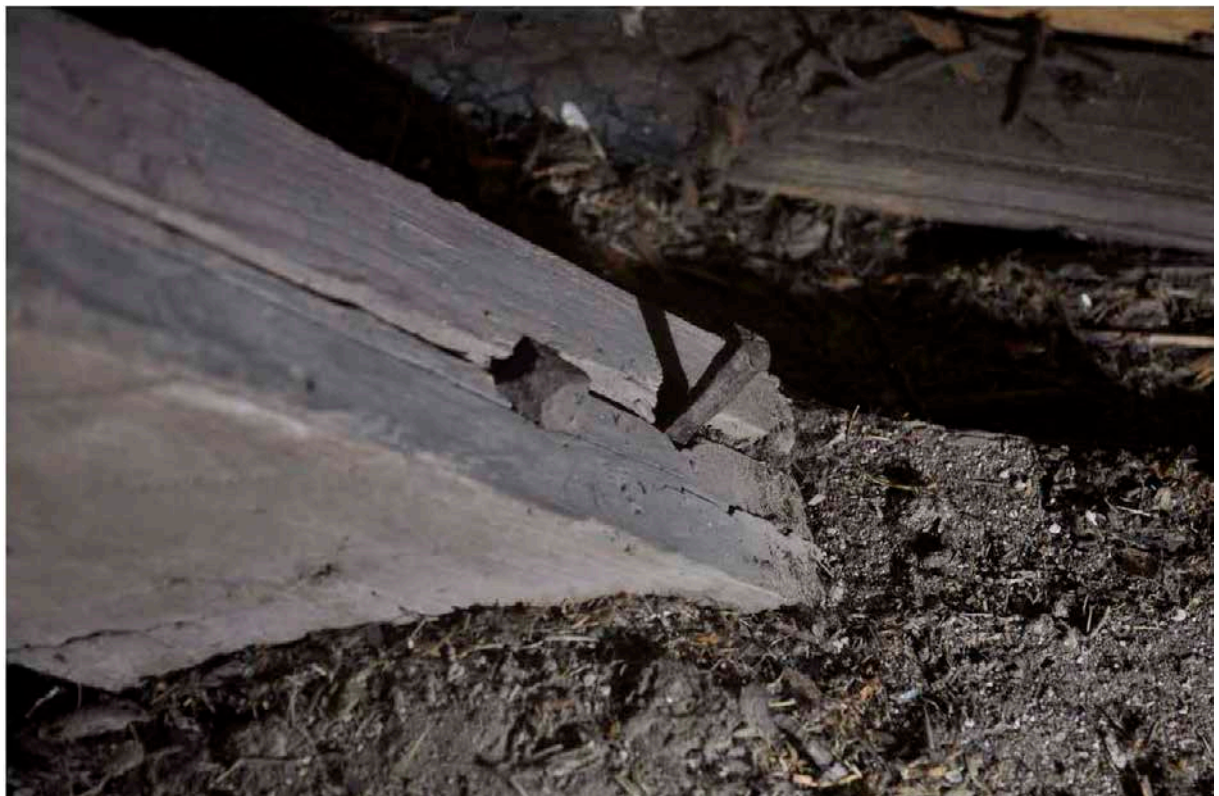
*Nedtill står vissa av strävorna i ett tapphål medan andra bara stöter mot och är spikade. Observera att det är två olika typer av spik. Fotografi: Daniel Eriksson*

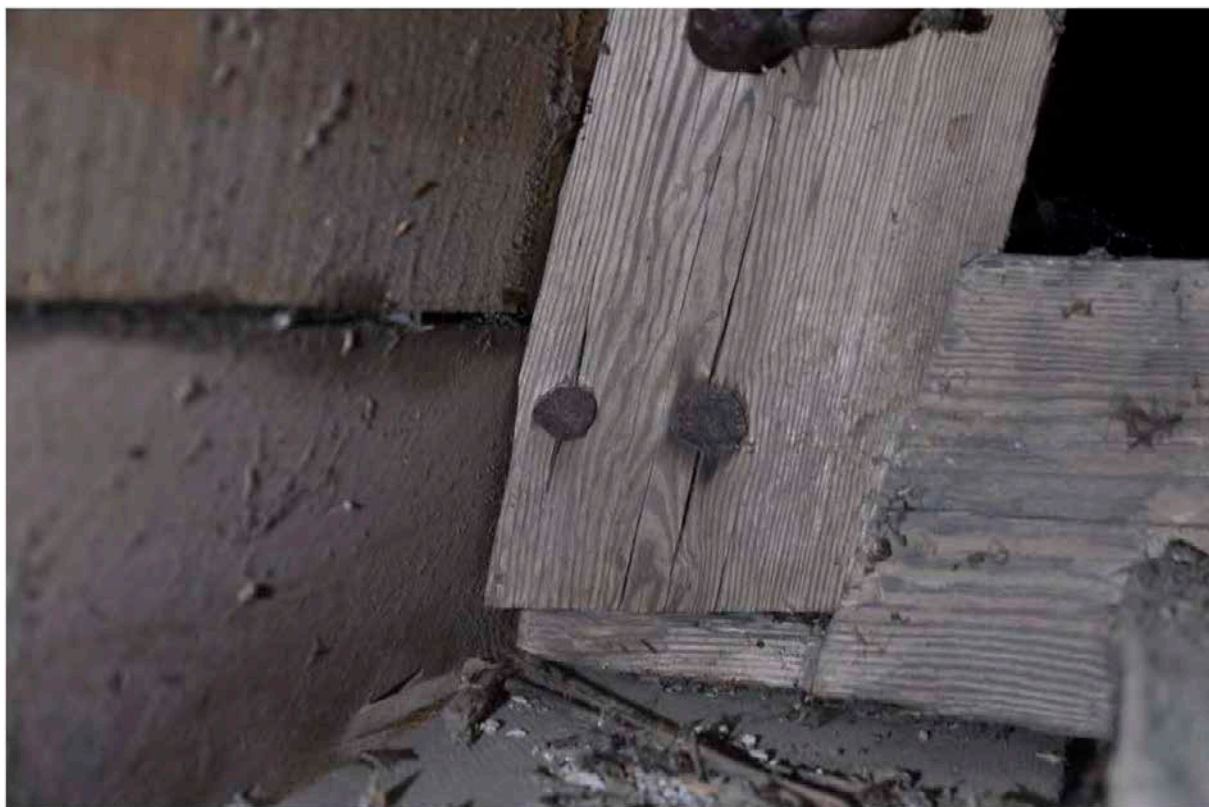
*Högbenen möter bindbjälkarna med en bladning och två spik av olika storlek. Ej undersökt om det är konsekvent så. Fotografi: Daniel Eriksson*

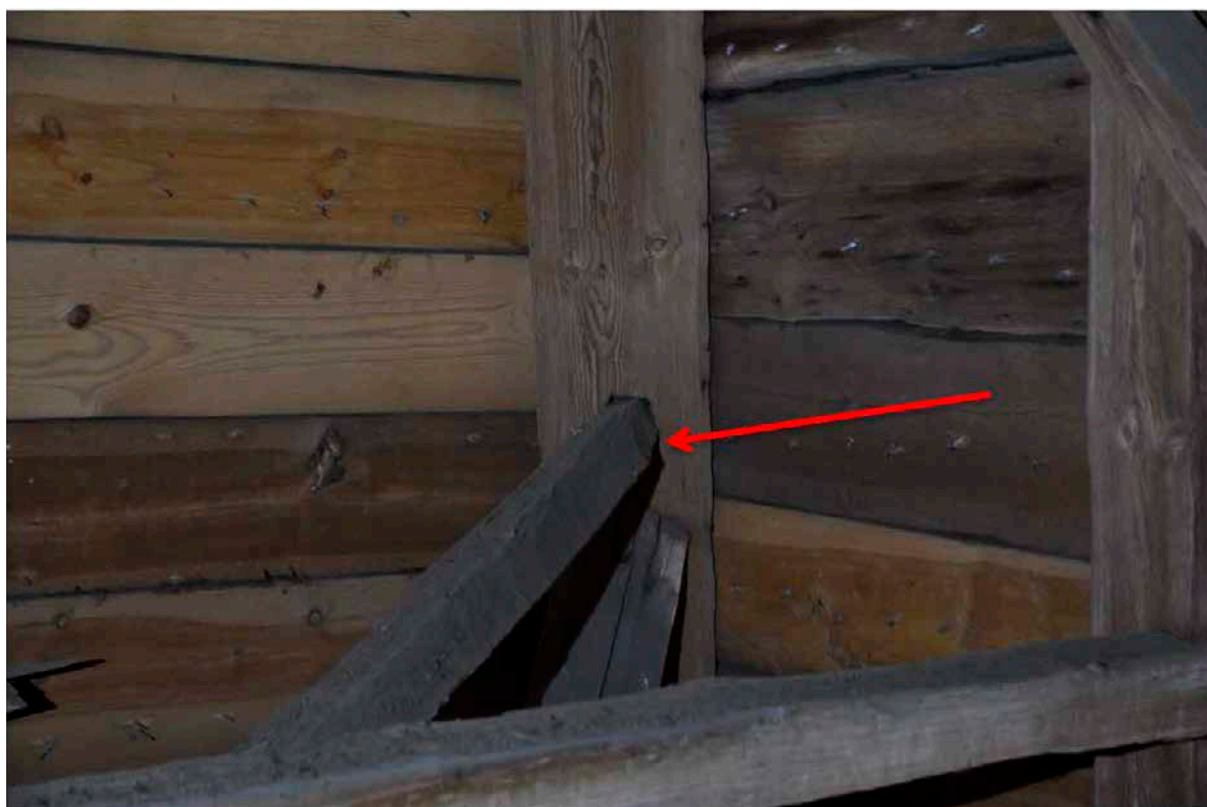
*Diagonalstöttans andra ände trycker mot högbenet i ett tapphål. Fotografi: Daniel Eriksson*

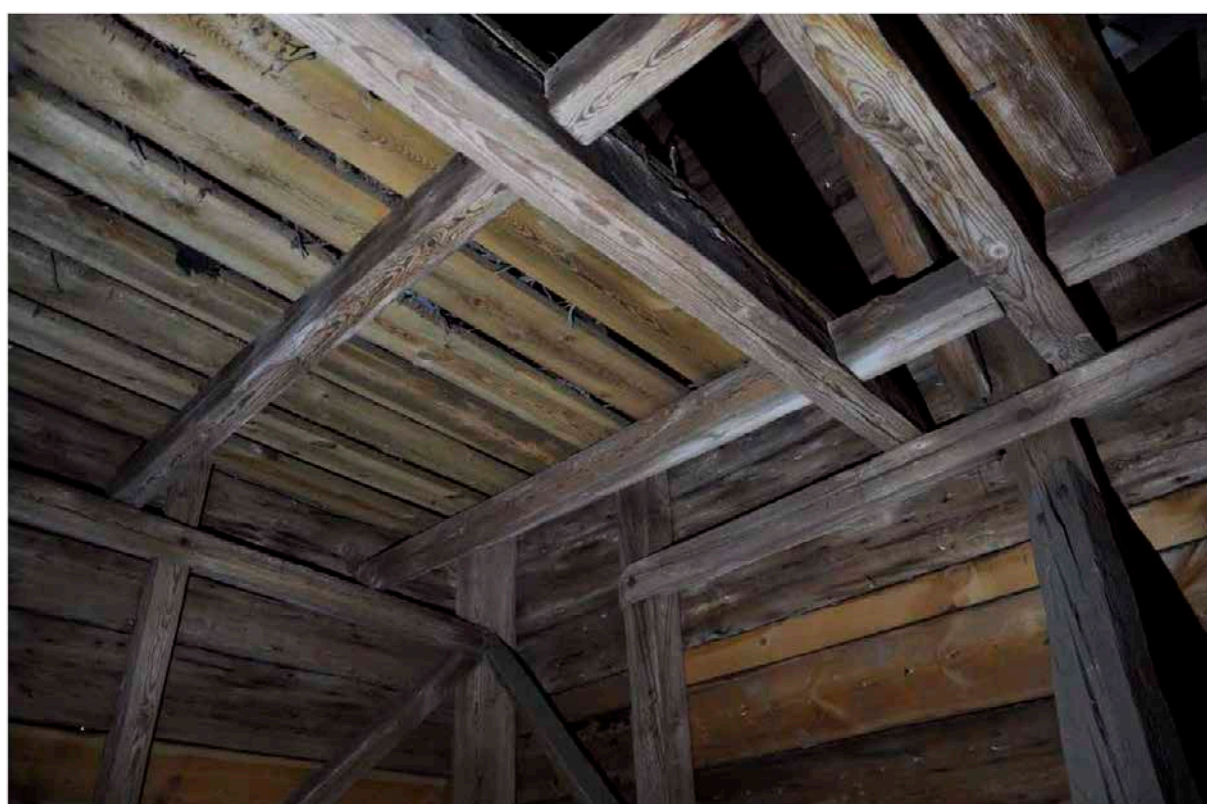
*En bit upp i tornhuven finns ett bjälklag i lite klenare dimensioner. Detta bjälklag är ursprungligt. Syftet med bjälklaget måste utredas vidare. Är det endast en arbetsplattform eller är det en del i den bärande konstruktionen. Fotografi: Daniel Eriksson*

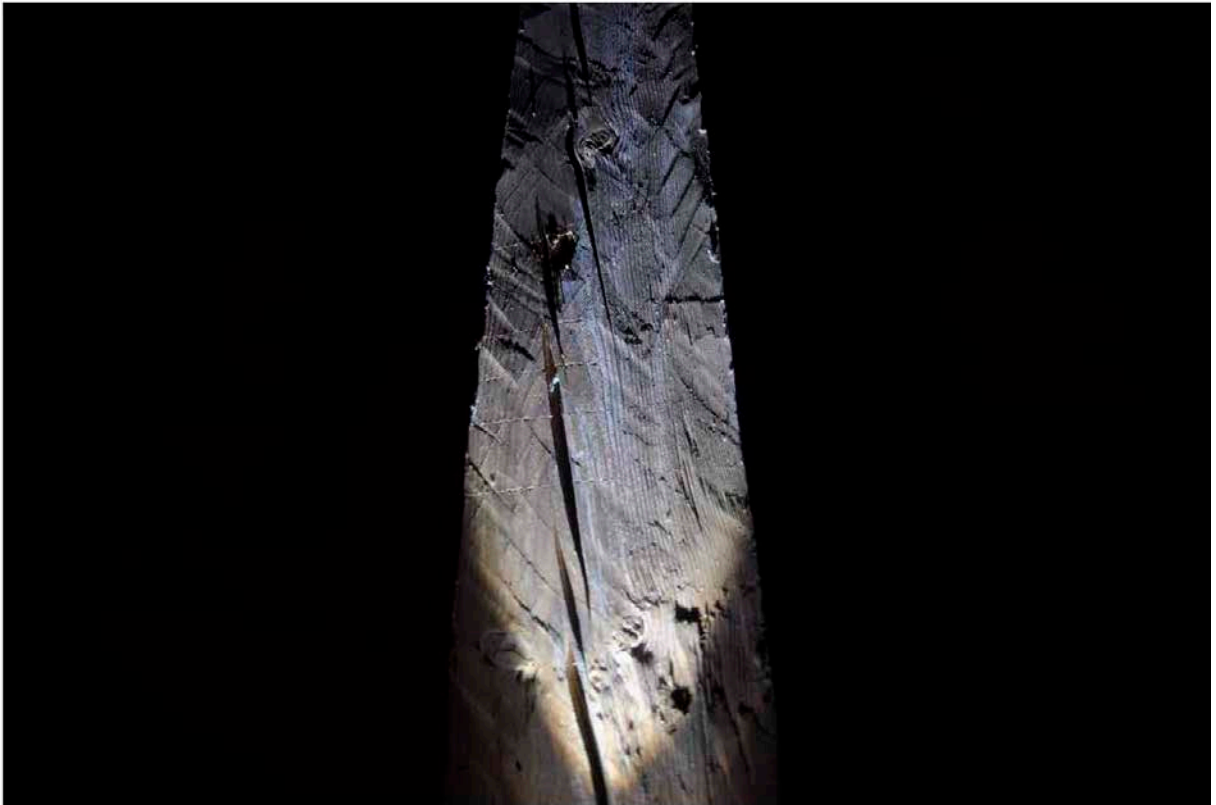
*På ett av högbenen finns en märkning i form av sex ritsar. Är det en del i ett märksystem? Fotografi: Daniel Eriksson*

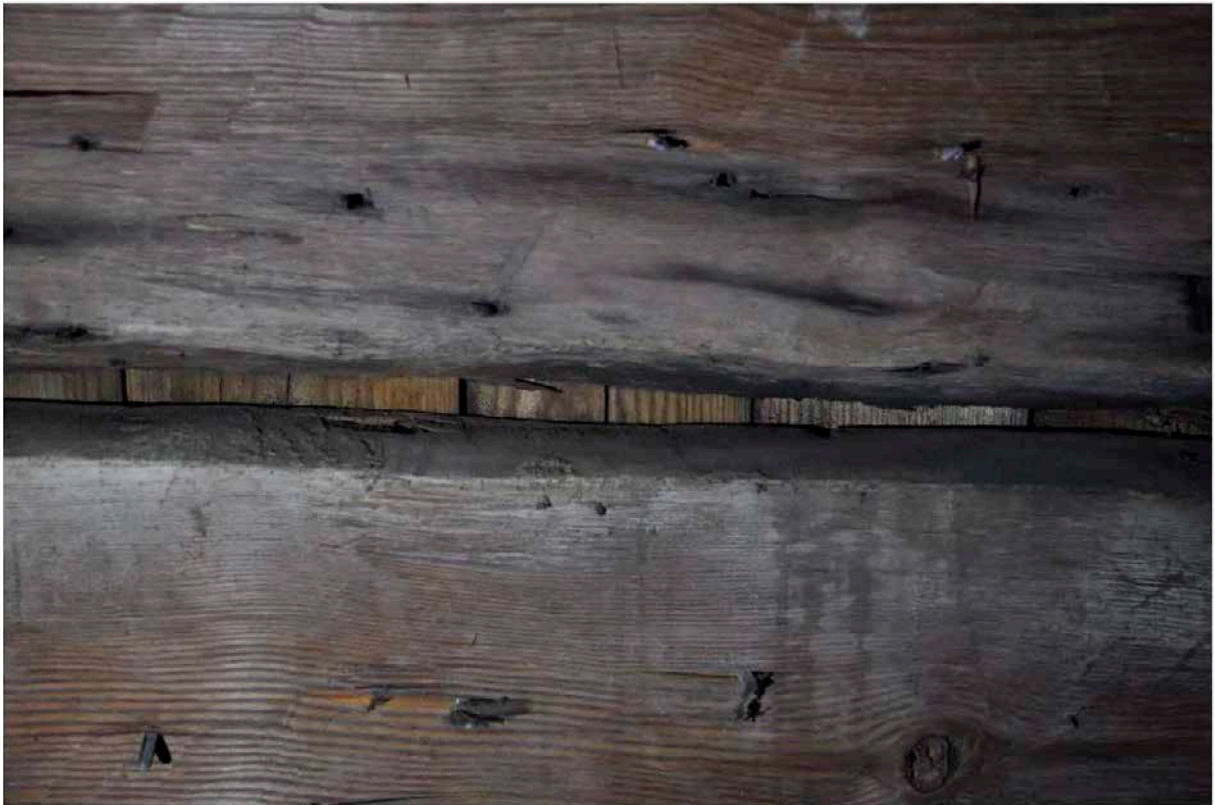
*Taktron är till stora delar okantad, vilket möjliggör dendrodatering. Fotografi: Daniel Eriksson*

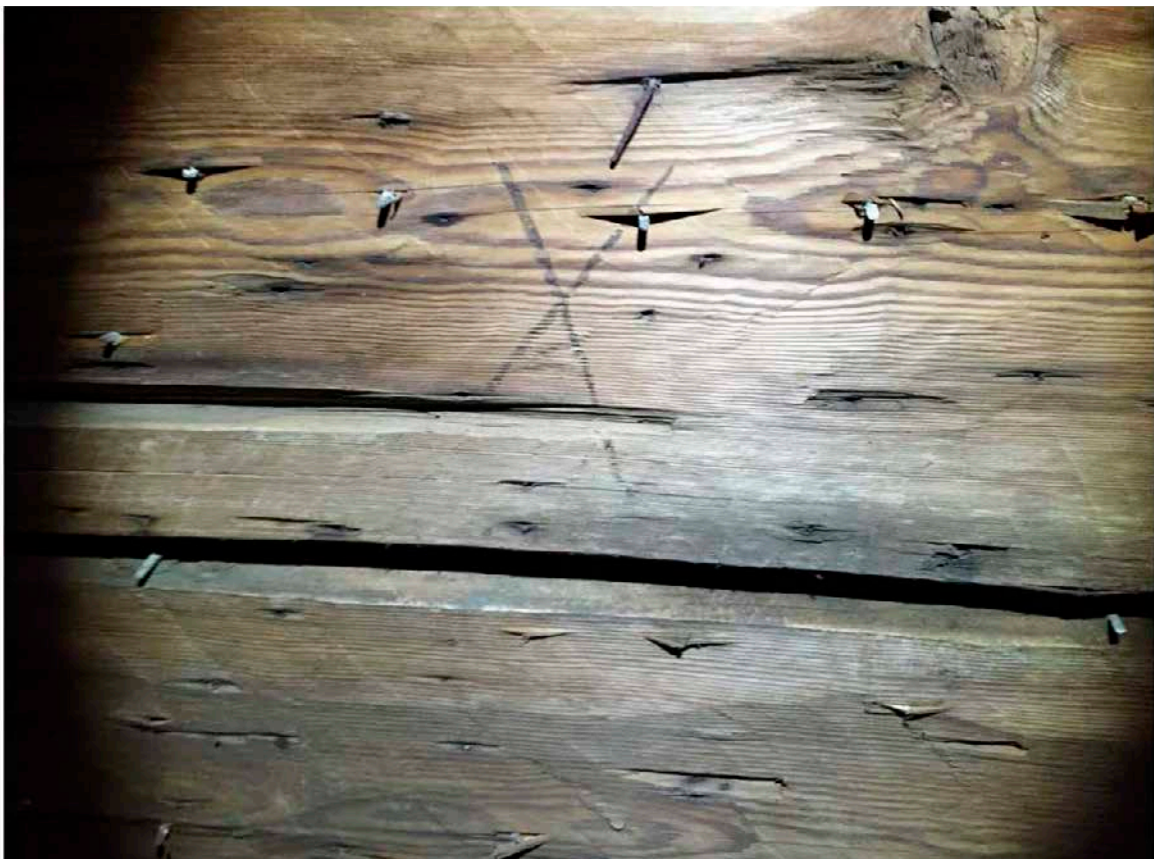
*På den ursprungliga taktron finns ett stort antal svarta kryss. Jag räknade lite snabbt till ett tjugotal. Vad är betydelsen av dessa? De kan vara mycket gamla. Fotografi: Daniel Eriksson*

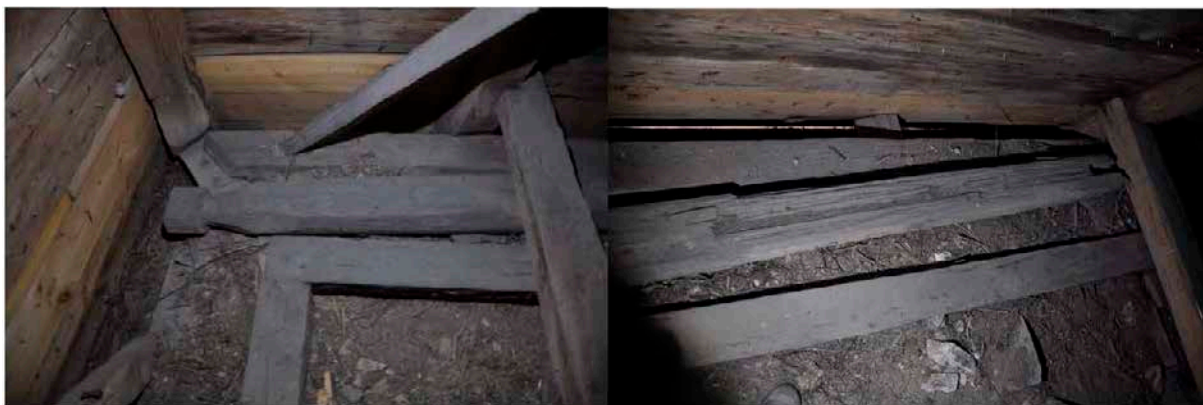
*Det finns två av ovanstående bjälkar. Bilderna visar vardera ände av en och samma bjälke. De är ganska grovt tillverkade. De ligger parallellt med varandra men på varsin sida. De ligger löst, men under ett sekundärt bjälklag. Det går alltså att skjuta dem fram och tillbaka, men de går inte att ta upp. Har de haft någon funktion i detta läge?  
Fotografi: Daniel Eriksson*

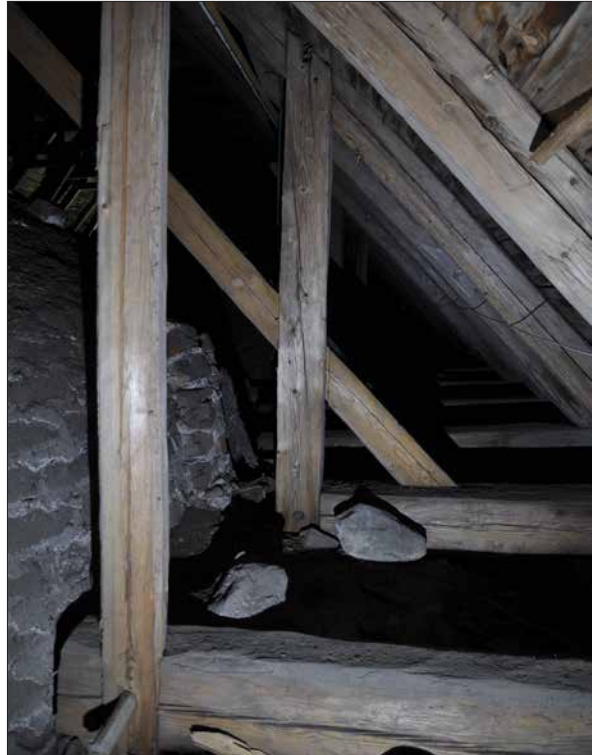
*Andra stödbenet är från början utflyttat för att ge plats åt valvet. Taklaget är alltså yngre än valvslagningen (SLM D2015-1510). Daniel Eriksson.*

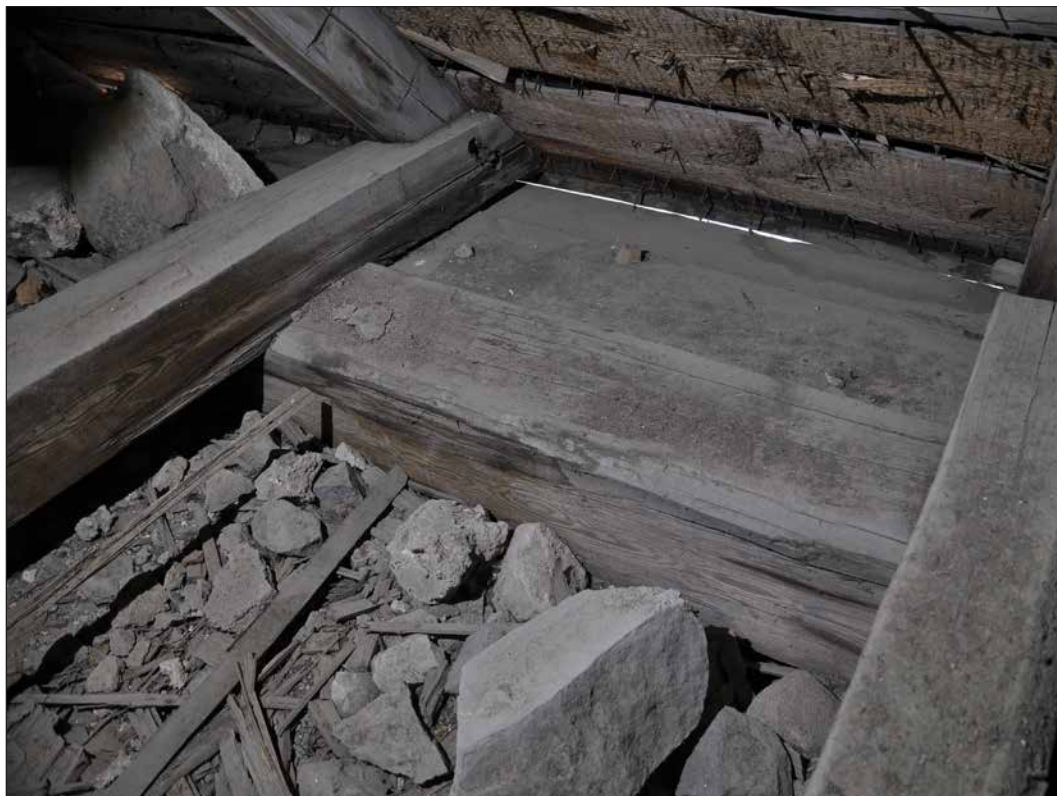
Yttre remstykke med vankant, lämplig för dendrodatering. Remstykke ca 23x24 cm. Knutpunkt tasshögben har rak bladning med stor dymling. Tass ca 13x20 cm. Högbenens dimension varierar mycket, medelvärde ca 10x16 cm (SLM D2015-1511) Foto: Daniel Eriksson.

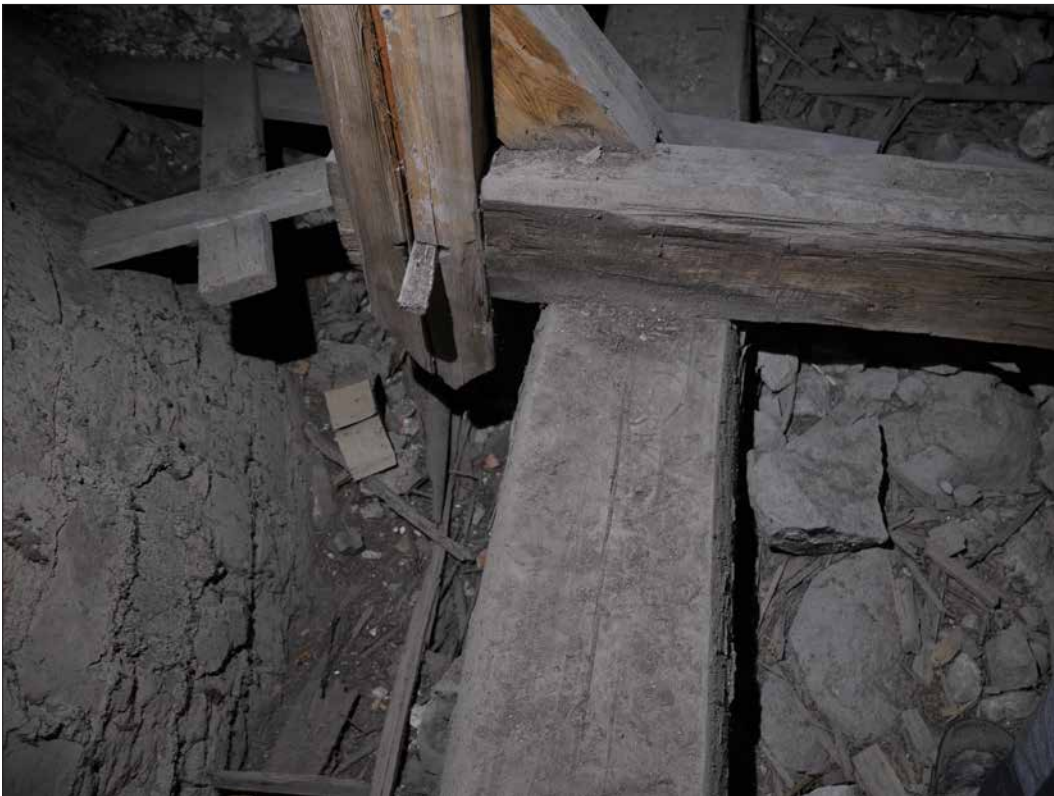
Mötet mellan stödben, tass och inre remstycke. Det inre remstycket har två sidor helt obearbetade (SLM D2015-1512). Foto: Daniel Eriksson.

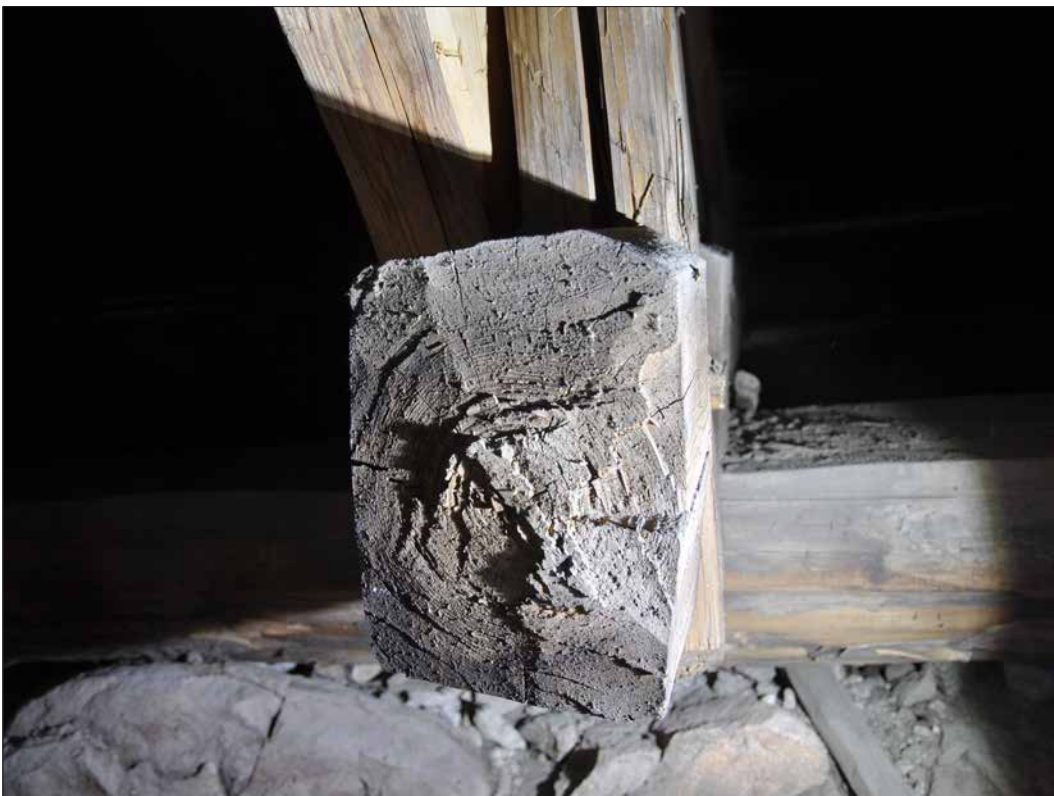
Änden på en tass som kapats med yxa innan montering vilket syns eftersom huggen kommer från alla fyra sidor, även underifrån där man inte kommer ut att hugga i befintligt läge. Tassarna är alltså inte ursprungliga bindbjälkar som kapats (SLM D2015-1513). Foto: Daniel Eriksson

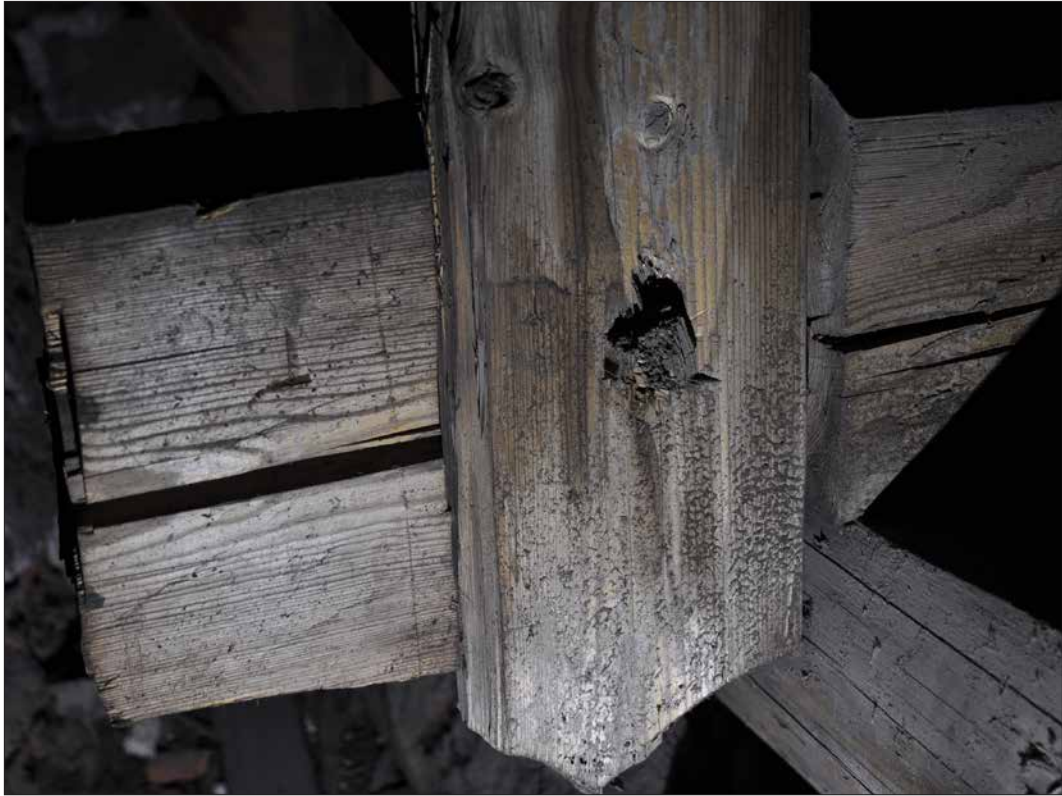
*Nedre stödbenet löper genom och förbi knuten i tassan. Den slarviga ändkapningen är gjord innan montering. Notera ritsen för knuthaket till vänster om stödbenet (SLM D2015-1514). Foto: Daniel Eriksson.*

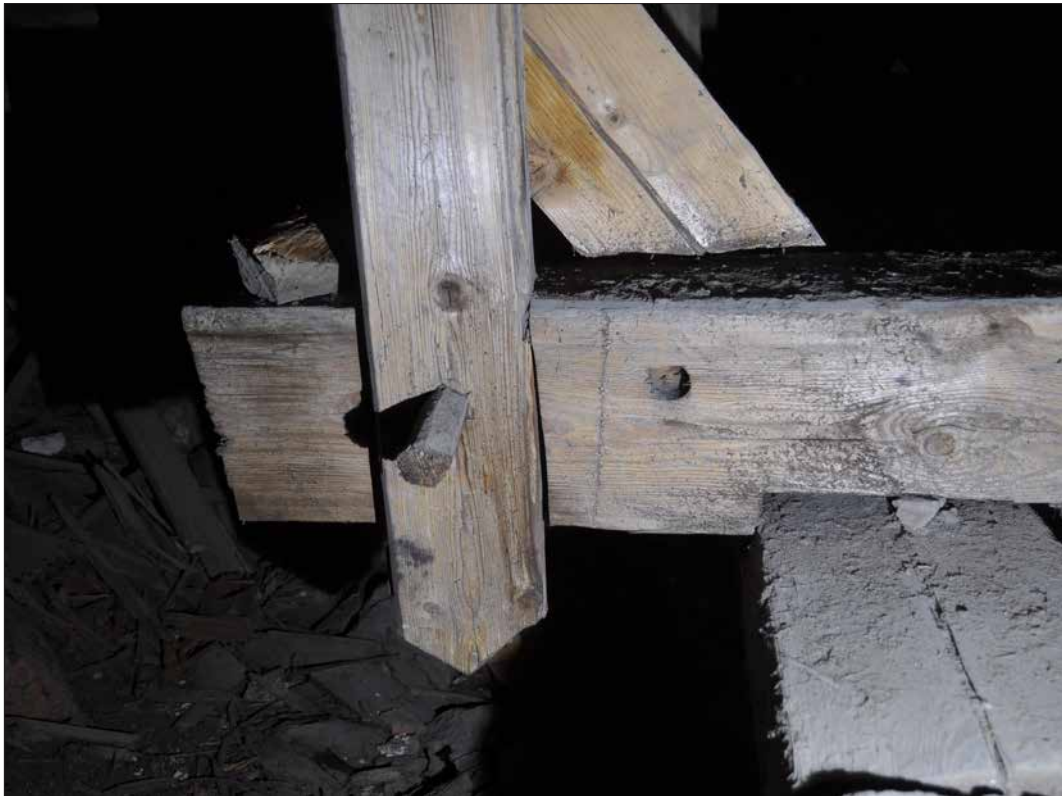
*Rits och borrhål till höger om stödbenet. Tanken var tydligen att från början sätta stödbenet intill remstycket men av någon anledning ändrade man sig. En detalj som kan berätta något om processen vid tillverkning av en takstol (SLM D2015-1515). Foto: Daniel Eriksson.*

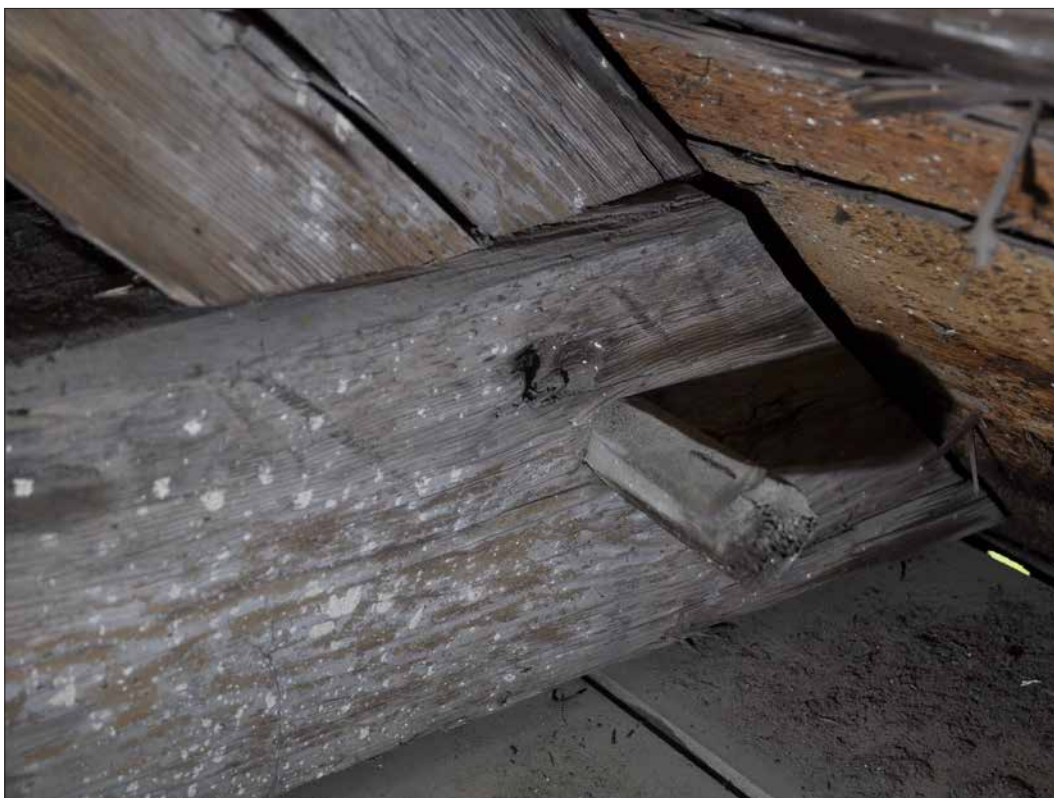
*Snett ovanför dymlingen syns två grunda borrhål som går i varandra. Troligen har de uppstått då takstolen använts som mall. Malltakstolen har legat på marken och övriga har tillverkats ovanpå. Vid borring har man råkat borra in i "mallen" (SLM D2015-1516). Daniel Eriksson.*

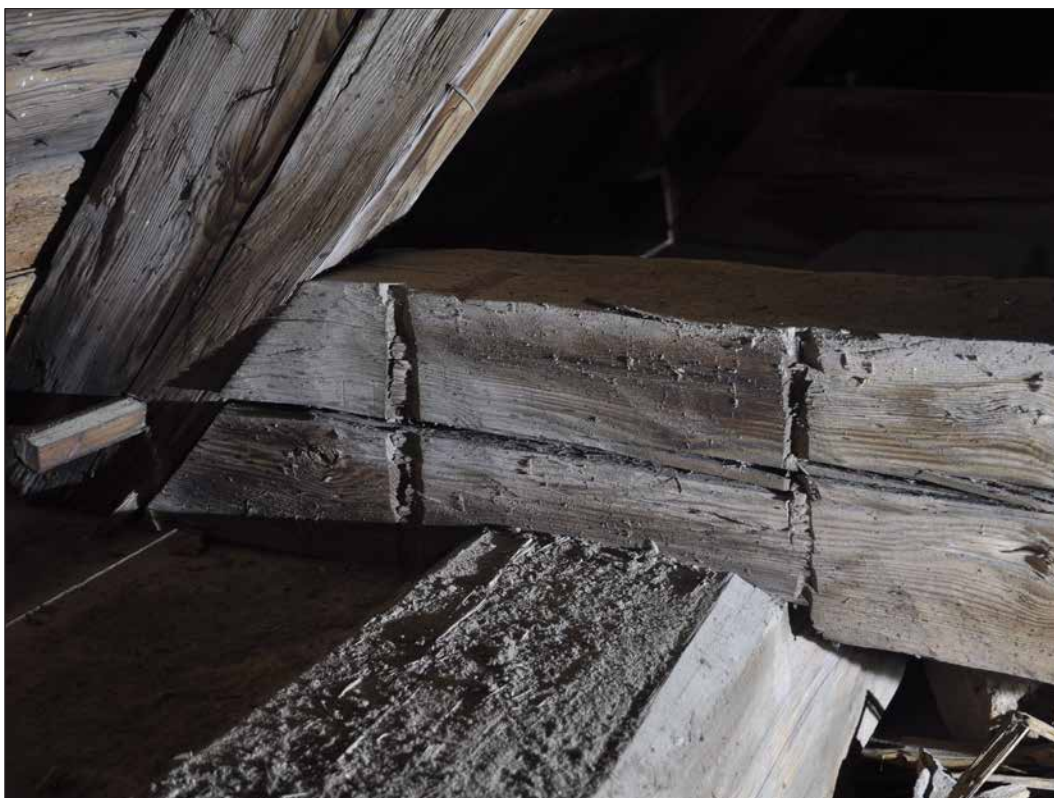
*Vid grovbearbetningen av timret har timmermannen huggit för djupt (SLM D2015-1517). Foto: Daniel Eriksson.*

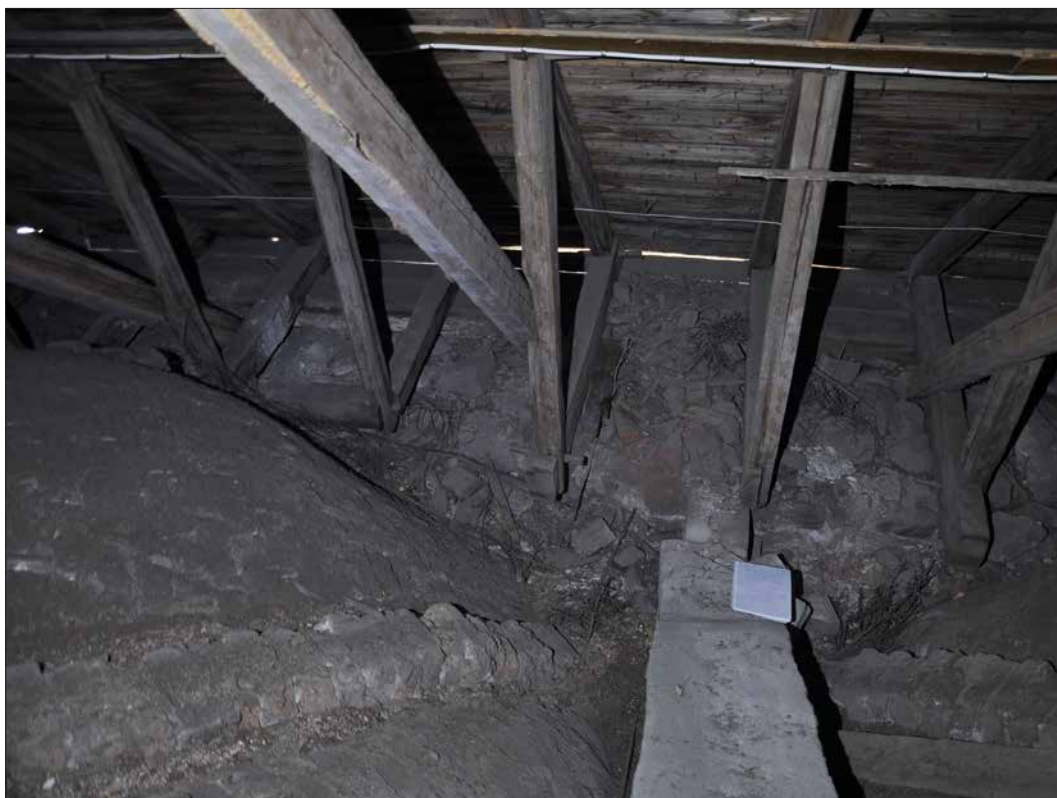
*I murverket mellan takstol nr 11 och 12 syns tydligt skarven som uppstod då kyrkan förlängdes österut på 1300-talet. Den nyare muren är betydligt tjockare än den äldre. På murkrönen ligger en hel del byggskräp och annat som kan ge mycket information om byggprocesser och andra företeelser. Detta kan lätt försvinna vid städning. (SLM D2015-1523). Foto: Daniel Eriksson.*
