## S:t Nicolai kyrka

Antikvarisk slutrapport

Åtgärd av bänkkvarter till följd av svampangrepp

**Rapport 2023:4**

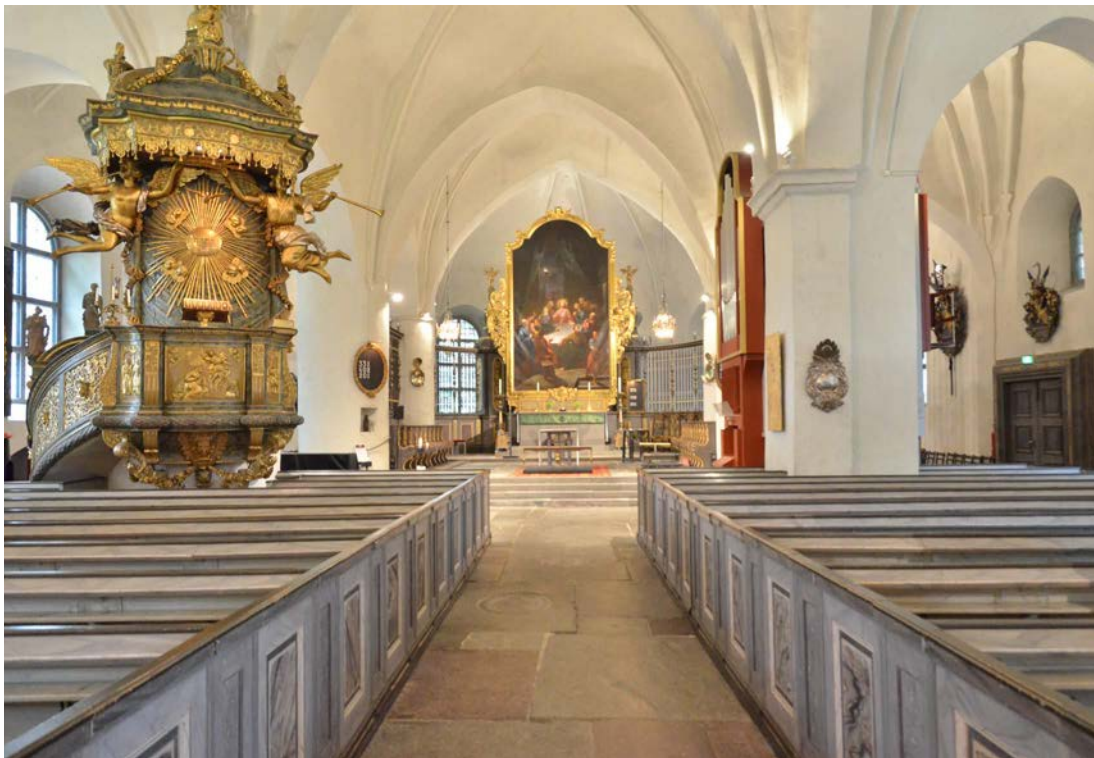
Bild 10. Kyrkans nuvarande interiör. Det två bänkkvarteren före åtgärd. Foto: Anton Blomgren SLM D2023-0790.

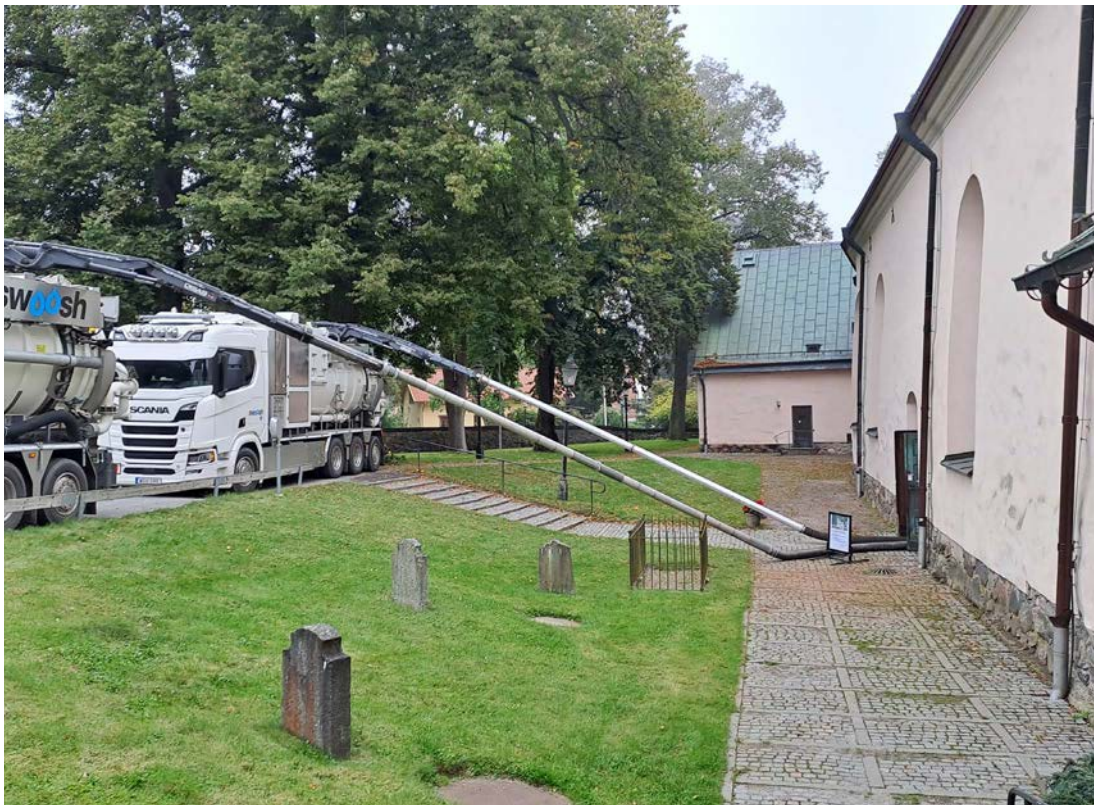
Bild 21. Grävsug kopplad till tankbilar. SLM D2023-0800.

Då brädgolvet och golvbjälkarna tagits bort avlägsnades golvfyllningen med hjälp av en grävsug med slang kopplad till en lastbilstank. I golvfyllningen fanns äldre rör för elledningar, vilka avlägsnades under arbetets gång. Golvet översta lager utgjordes av ett cirka 20 cm tjockt skikt av mörk slagg. Därunder bestod fyllningen av stenmjöl, sand, grus, sten, stenblock och tegelflis. Fyllningen avlägsnades till ett djup på omkring 50 cm under omgivande stengolv.

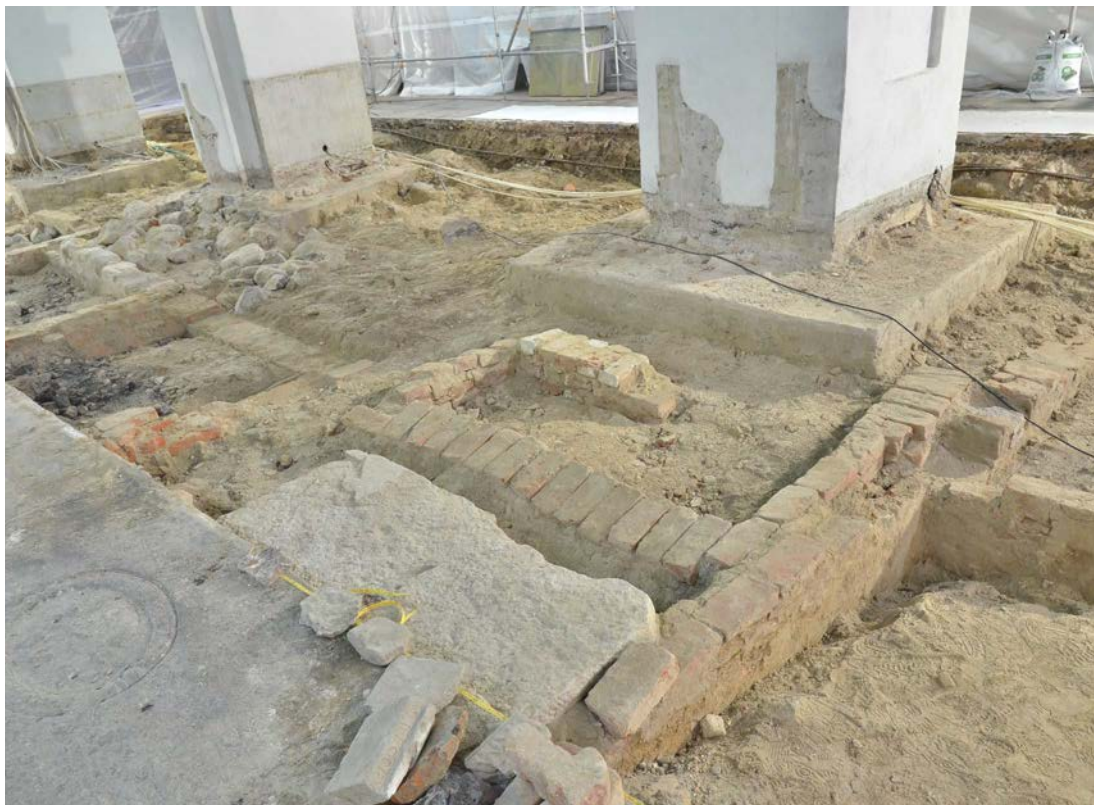
Bild 22. Murkrönen till gravkammarna från 1600- och 1700-talet. Foto: Björn Pettersson, Sörmlands museum. SLM D2023-0801.

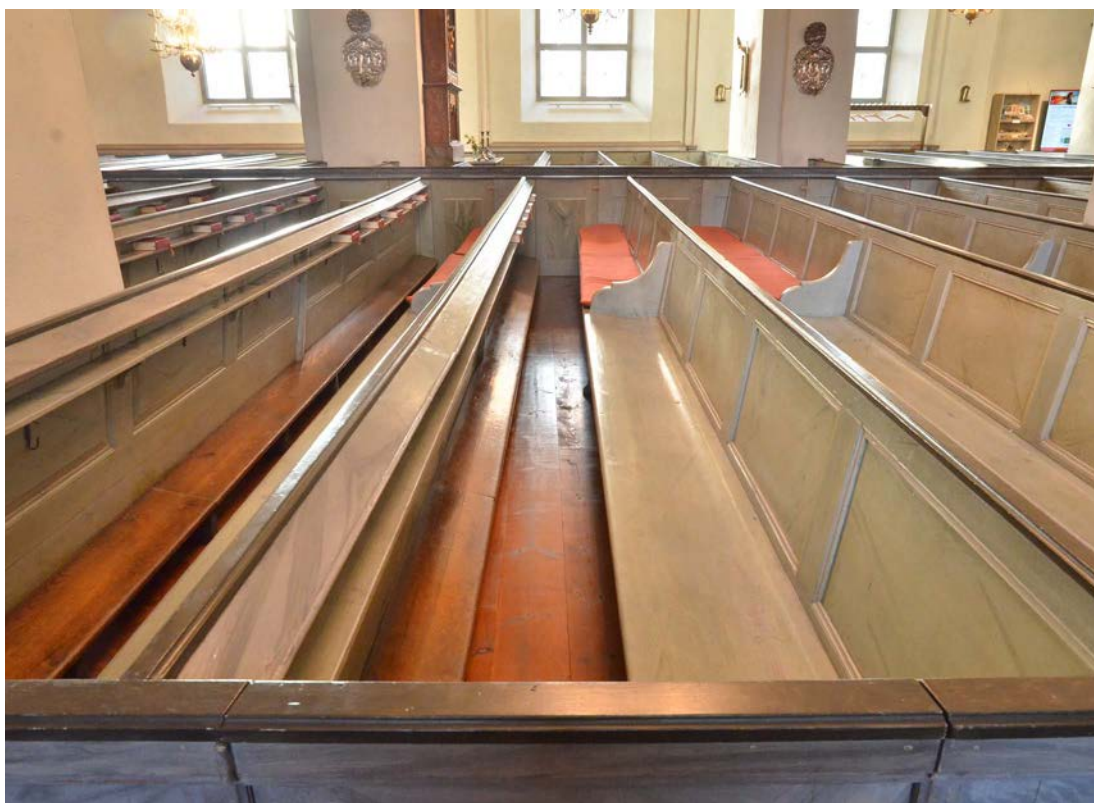
Bild 28 Bänkar, gavlar och fronter efter återmontering. SLM D2023-0807.

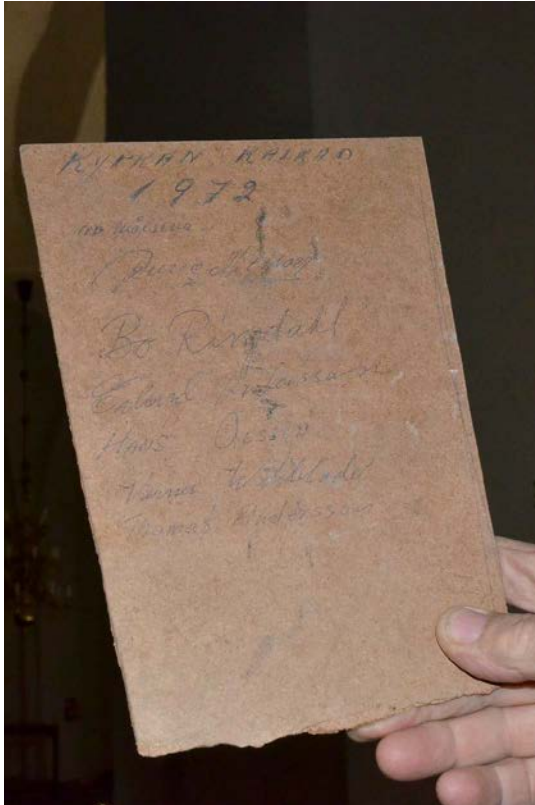
Bild 29. Dokumentation från medverkande vid invändig restaurering 1972 hittades i samband med demontering av golvet. SLM D2023-0808

Under arbetet påträffades en skiva med signaturer från medverkande hantverkare vid 1972 års invändiga restaurering (bild 29). Skivan omhändertogs av församlingen.

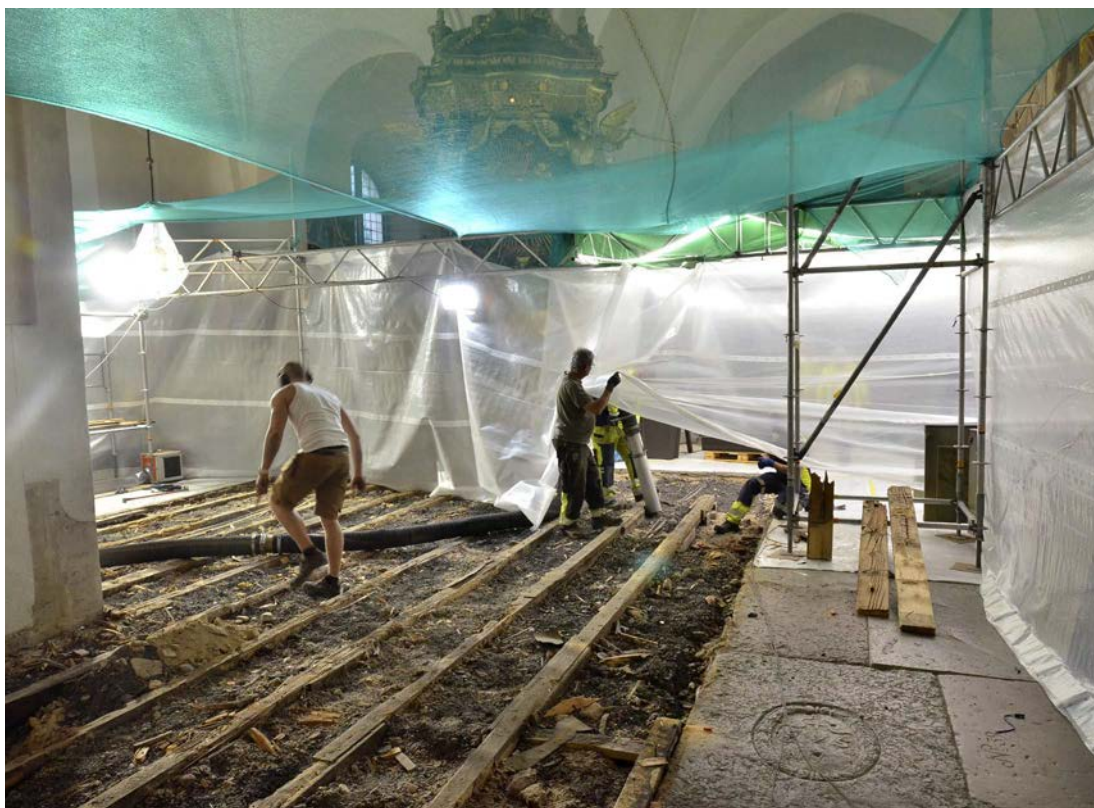
Figur 2. Borttagning av slagg mellan golvbjälkarna med så kallad grävsug. Foto: Björn Pettersson. SLM D2023-0872.

Bänkarna demonterades och flyttades undan medan det svampangripna brädgolvet och golvbjälkarna kasserades. Under golvet fanns golvbjälkar lagda i ett cirka 15 cm tjockt lager av slagg. Bjälkarna sågades i bitar och kasserades. Arbetet fortsatte med att slagg-lagret avlägsnades över hela ytan med en så kallad *grävsug*. Röret som suger upp det lösa materialet är kopplat till en lastbil med en stor tank där sten, grus och slagg samlas.
