## Stjärnholms ladugård

Nikolai socken, Oxelösunds kommun,  
Södermanlands län

Antikvarisk förundersökning inför takrenovering

David Hansson, byggnadsantikvarie

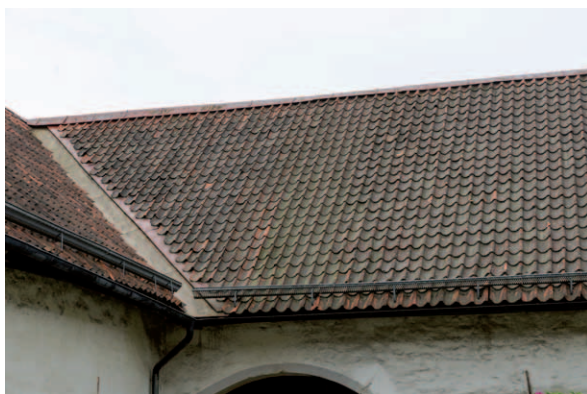
*Det inre takfallet vid vinkeln mot den östra längan. (D2015-1006)*

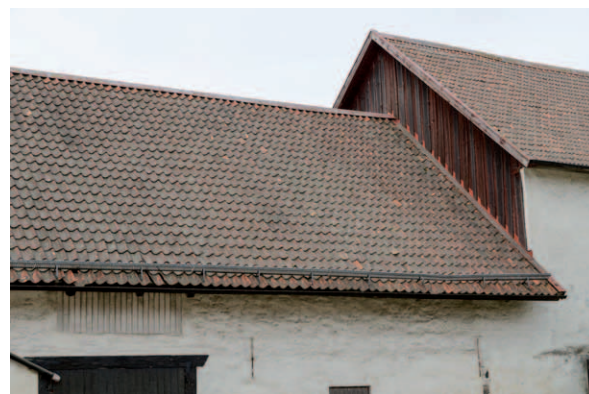
*Det inre takfallet vid anslutningen till den höga delen. (D2015-1008)*

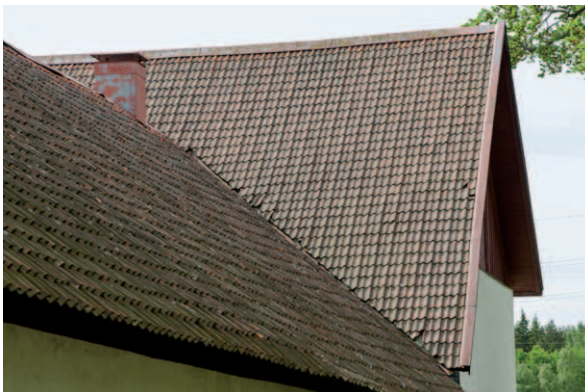
Den höga delens inre takfall sett från utsidan av ladugårdsfyrkanten. (D2015-1015)

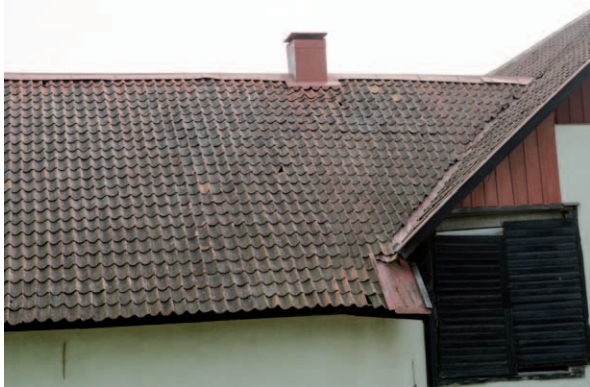
Den södra änden av det yttre takfallet. Flera pannor är skadade och bör bytas ut. (D2015-1021)

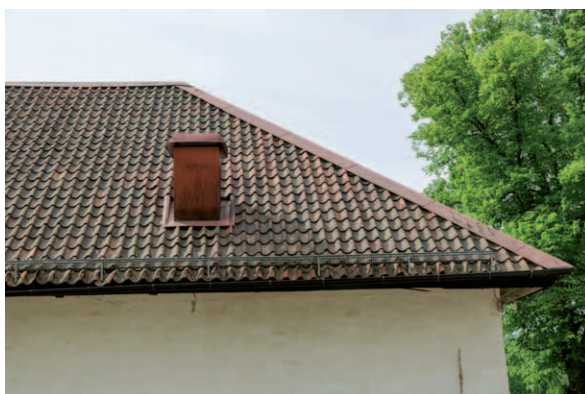
Norra takfallet åt väster. (D2015-1030)

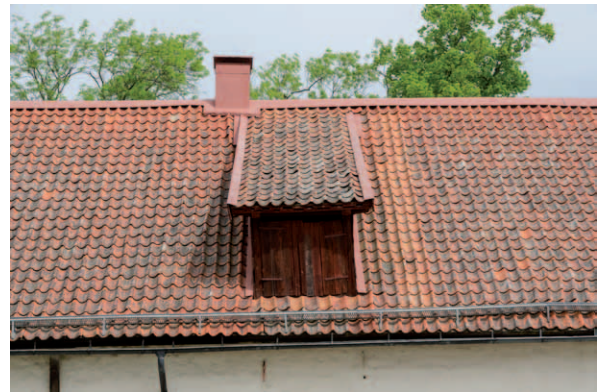
*Den västra takkupan. (D2015-1034)*

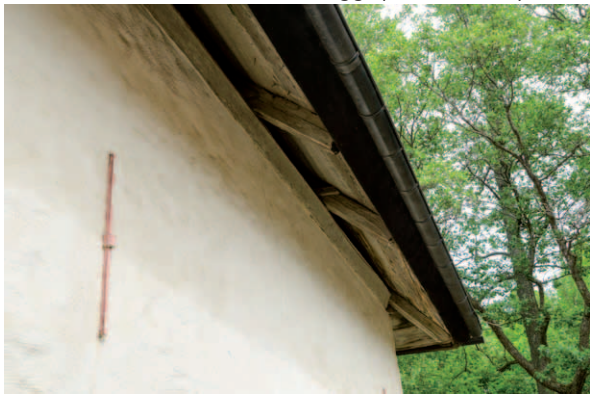
Takfoten nära den norra längan. (D2015-1038)

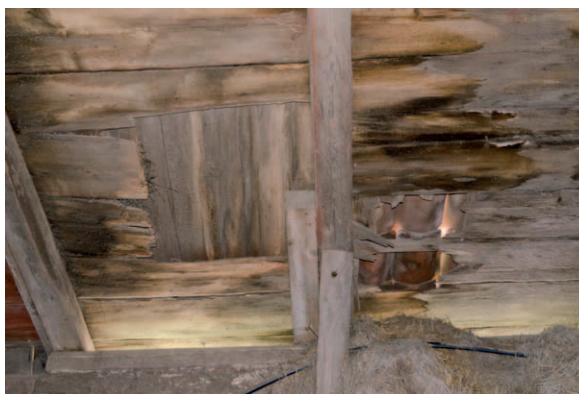
Innertaket har enstaka hål på det södra takfallet där teglet är synligt. (D2015-1050)

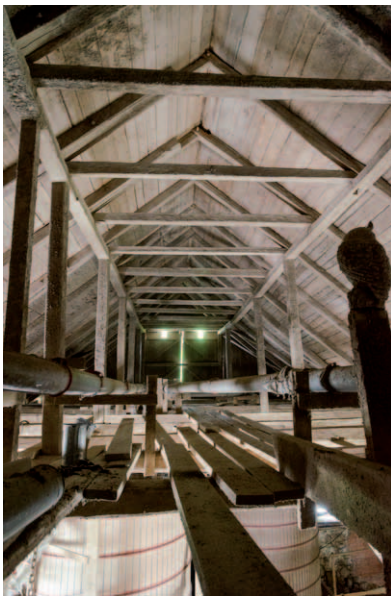
Den höga delens takstolar sett från öster i höjd med den övre hanbjälken. (D2015-1051)

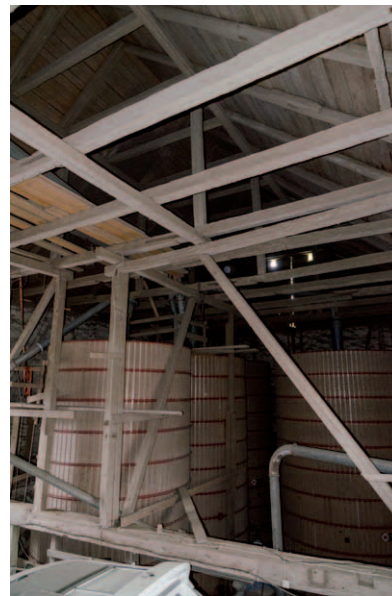
Takstolarna med snedsträvor vid det södra hörnet sett i höjd med bjälklaget. (D2015-1053)

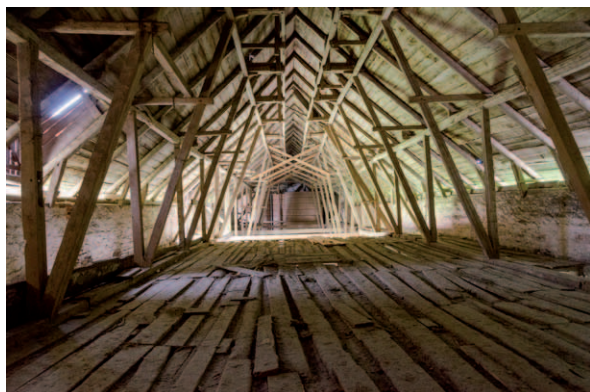
Takstolskonstruktionen över kostallet. (D2015-1054)

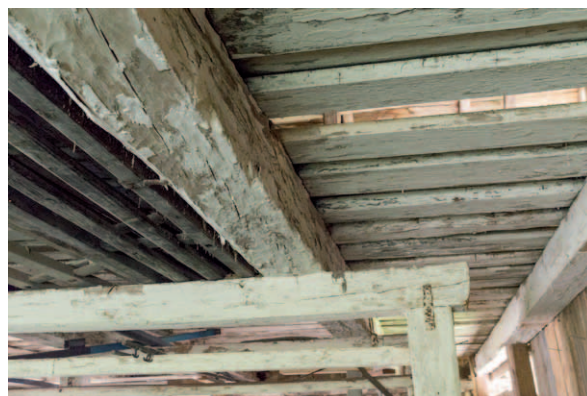
*Bjälklaget har stora dimensioner och är av hög ålder. (D2015-1059)*

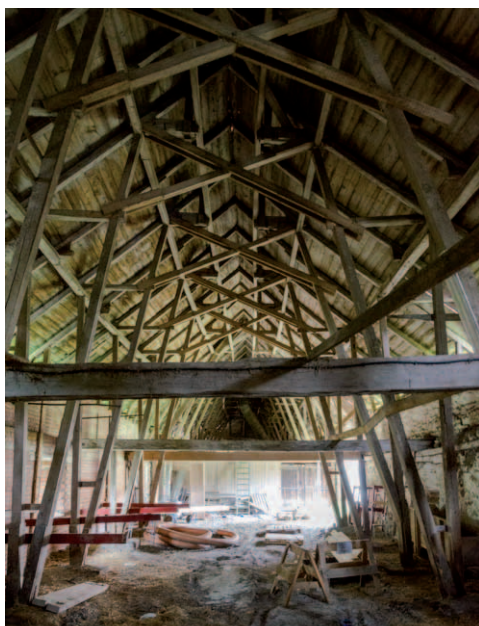
*Takstolskonstruktionen över den öppna delen sett från söder. (D2015-1057)*

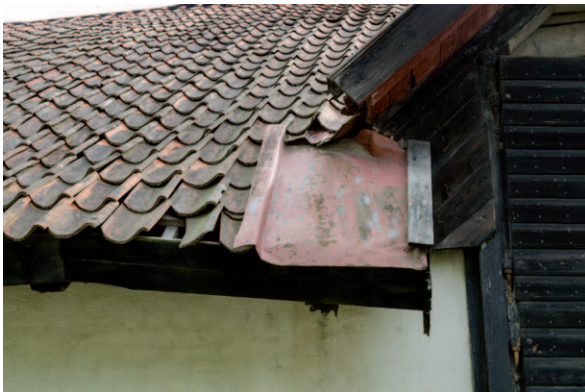
*Plåt vid den utskjutande delen på den västra längan. (D2015-1074)*
