## Oxelösunds gamla vattentorn

Oxelösunds kommun, Södermanlands län

Vård- och underhållsplan

Rapport 2016:4

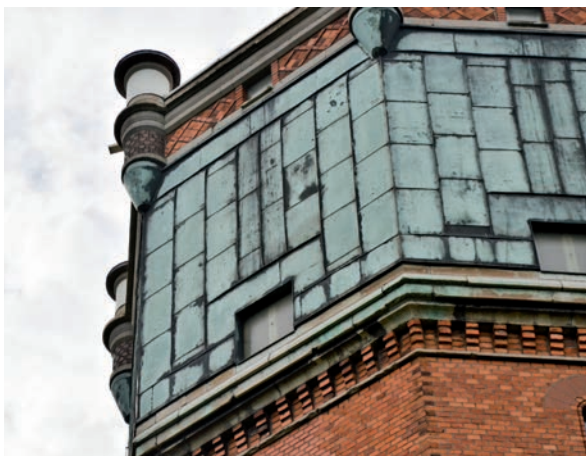
(N) Den norra sidan uppvisar enbart mindre vittringsskador på kalkstensfrisen under under den koppartäckta delen. (SLM D2016-2652)

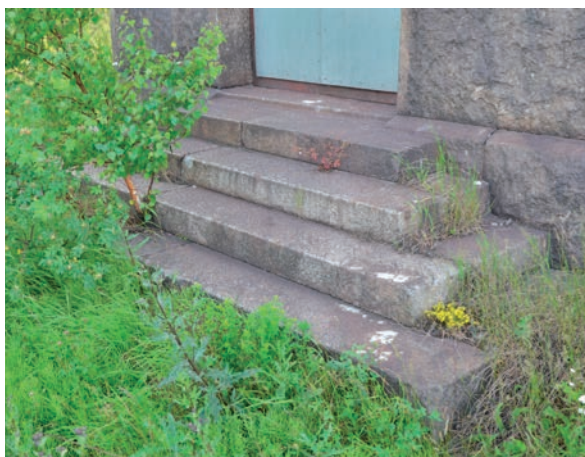
(NV) Entrétrappan är idag igenvuxen av ogräs och en björk som bör avlägsnas för undvika skador. (SLM D2016-2657)

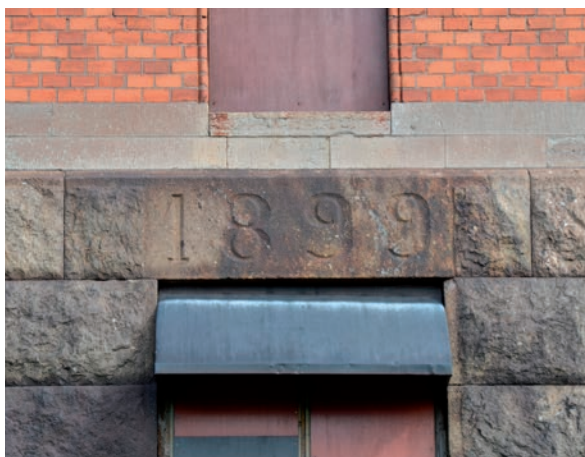
(NV) Stensockeln är nedsmutsad vilket gör att året över dörren numera är svårläst. (SLM D2016-2658)

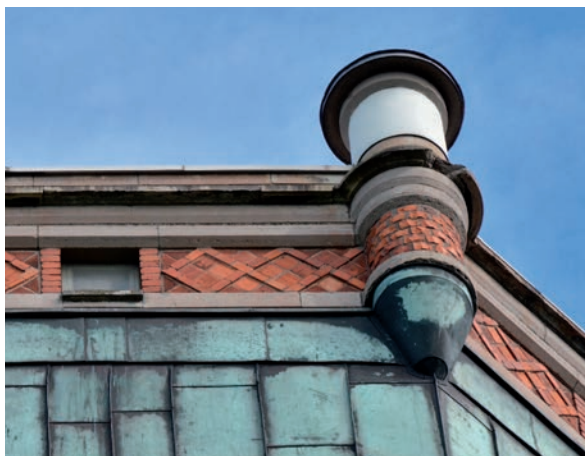
(NV) Den högra hörntourellen har en skada i kalkstenen efter urspjälkning och även vittrat tegel på det murade partiet. (SLM D2016-2659)

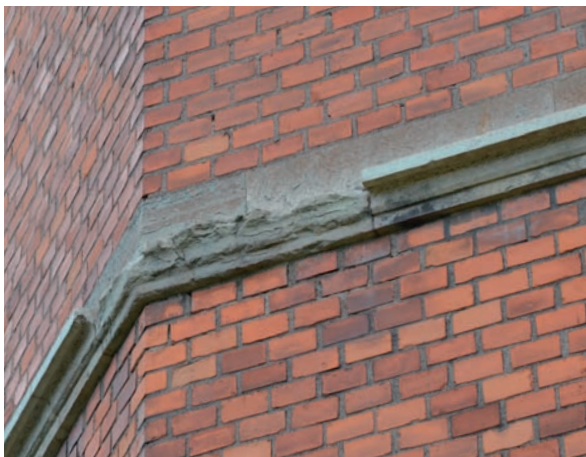
(V) Skada på den nedre kalkstensfrisen där en stor del har spjälkat ur. (SLM D2016-2660)

| Prioritet | Byggnadsdel | Teknisk uppbyggnad, ytbehandling/kulör | Förändringshistoria/kulturarvshistorisk kommentar | Beskrivning av skick och skador | Föreslagna åtgärder | Uppskattad kostnad | Tillståndspliktigt |
|---|---|---|---|---|---|---|---|
| B | Nedre kalkstensfris | Profilerad kalkstensfris med ett ovanliggande skift släthuggen kalksten. | Frisen lämnades utan åtgärd vid renoveringen 1985. | Stora skador efter vittring med urspjälkning på många ställen. Skadebilden är dock i stort sett densamma som 1985. | Skadade stenar byts ut mot nya utan klov med samma kulör och profil som de gamla. | 50-200 000:- | Ja. |

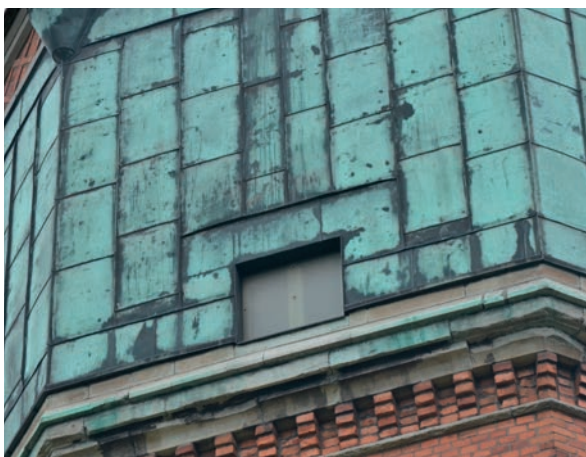
(V) Mindre skador finns på kalkstensfrisen under den plåttäckta delen. Kalkstenen har färgats av regnvatten från kopparplåten. (SLM D2016-2661)

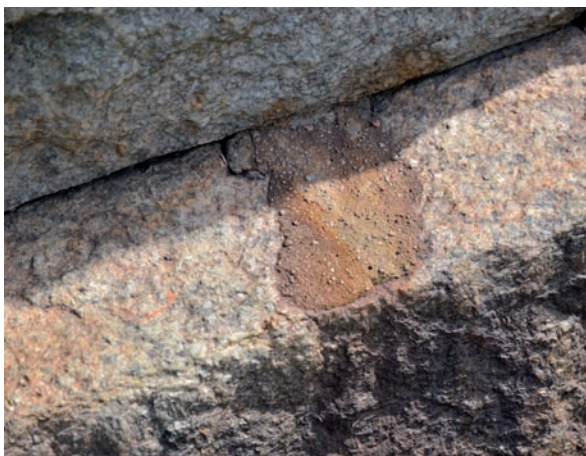
(SV) Håligheter i stensockeln har fyllts i med cementhaltigt bruk. (SLM D2016-2665)

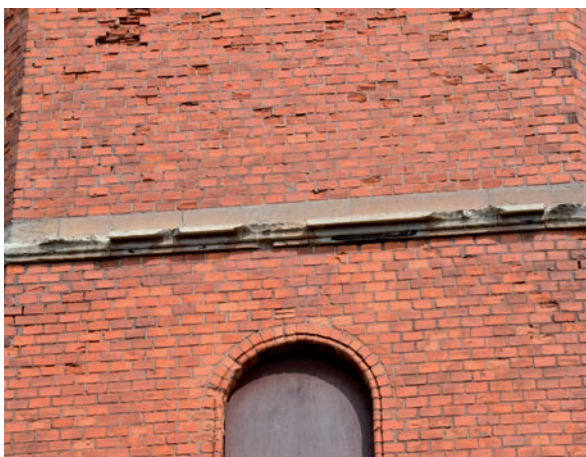
(S) Den nedre kalkstensfrisen har stora vittringsskador med urspjälkning som följd. (SLM D2016-2667)

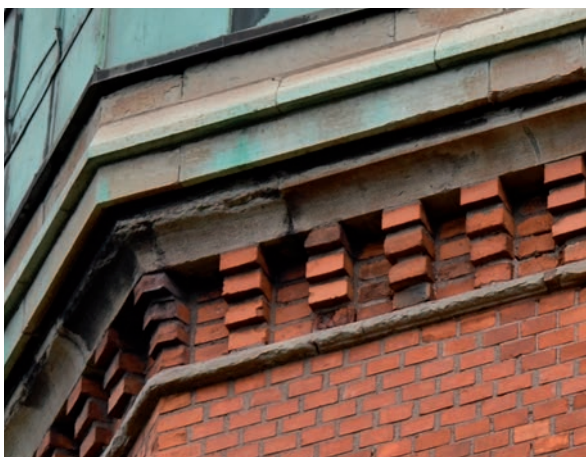
(S) Mindre vittringsskada vid kalkstensfris och tegelkonsol. (SLM D2016-2668)

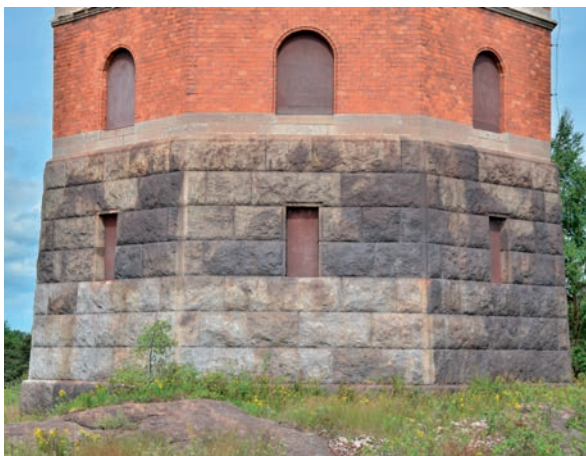
(S, SO, Ö) Stensockeln är hel, men mer eller mindre nedsmutsad. Fönstren i de nedre våningarna har på senare år täckts för med plywood. (SLM D2016-2669)

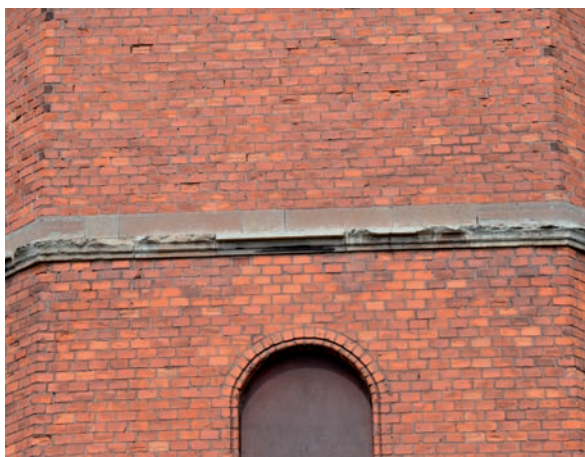
*(SO) Den nedre kalkstensfrisen har vittringsskador med urspjälkning som följd. (SLM D2016-2673)*

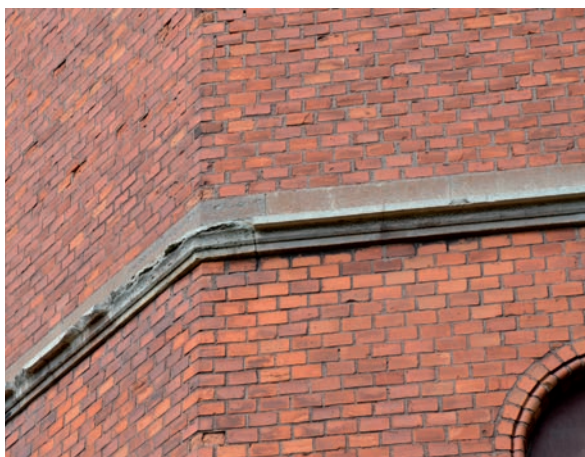
*(SO) Den nedre kalkstensfrisen är hel bortsett från hörnstenen. (SLM D2016-2674)*

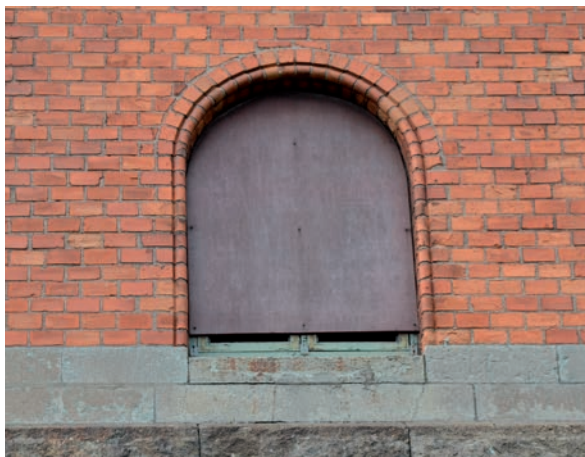
(Ö) Den övertäckta fönsterbågen skymtar under plywoodskivan. Bågen är grönmålad och har platta nedsänkta hörnjärn. (SLM D2016-2676)

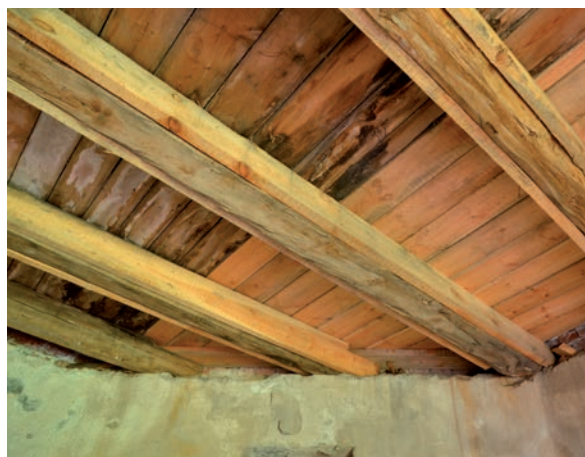
(BV) Bjälklaget mot andra våningen förstärktes vid renoveringen 1985 med plankor. Bjälklaget vilar på ett upplag i sockelmuren. (SLM D2016-2684)

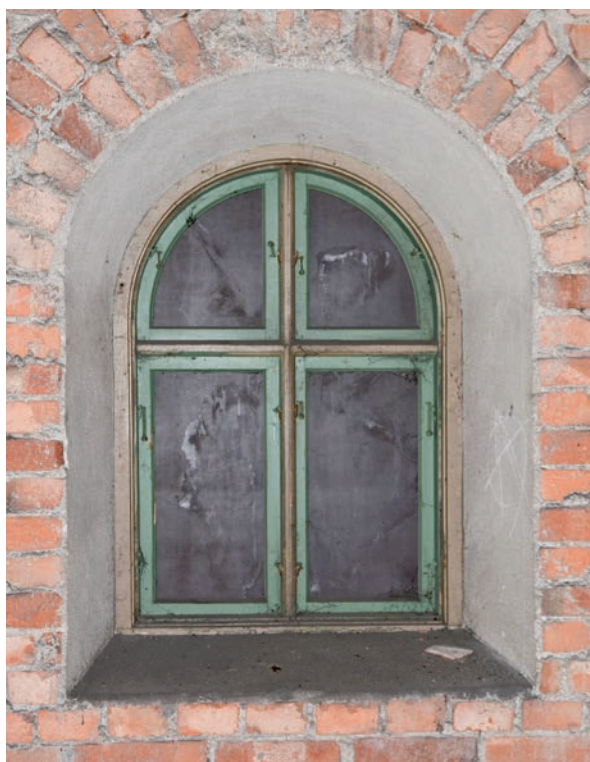
(2) Samtliga fönsterbågar finns kvar och är hela men saknar rutor. Karm och korsposter är målade i en gulbeige kulör och bågar i grönt. Nischerna är putsade. (SLM D2016-2688)

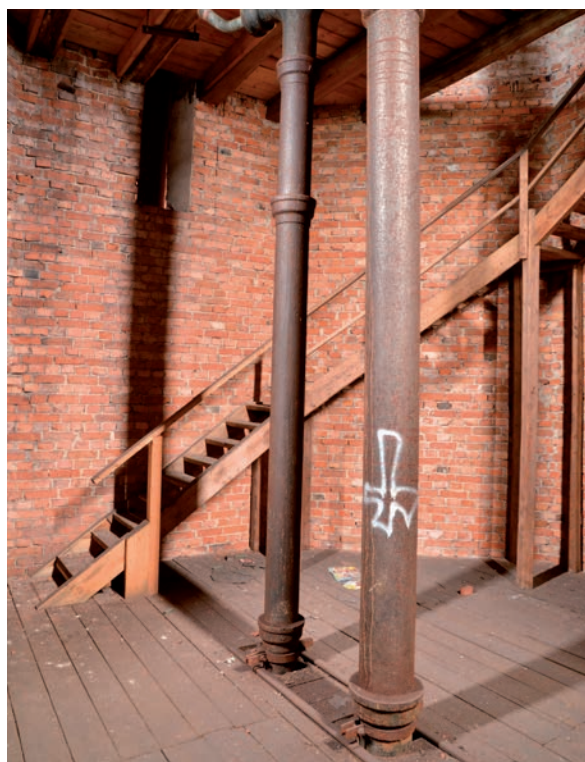
(3) Tredje våningen med rörledningarna och trappan upp till fjärde våningen. (SLM D2016-2692)

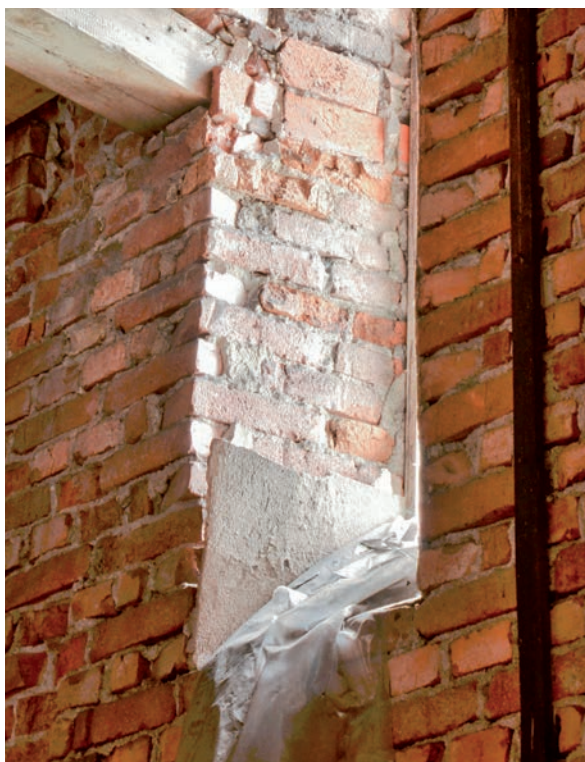
(3) Rester efter puts finns i fönsternischerna. (SLM D2016-2695)

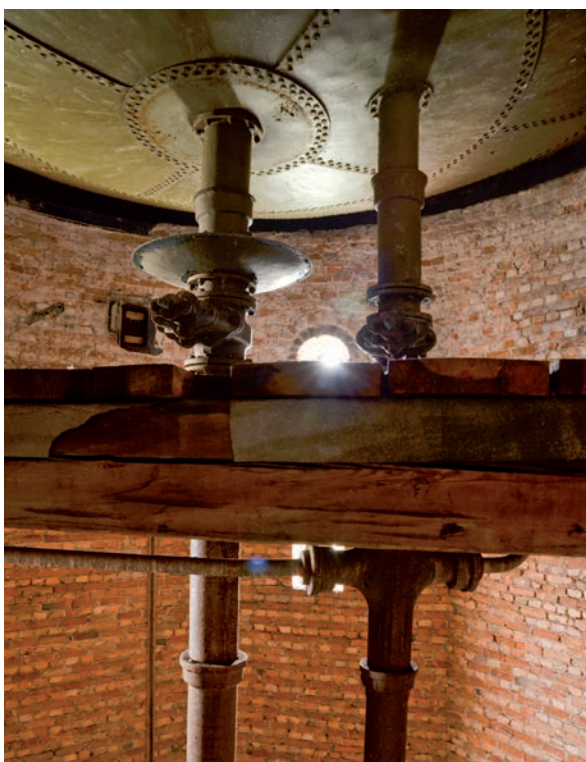
(4, 3) Bjälklaget mellan våning tre och fyra med rörledningarna från vattencisternen. (SLM D2016-2697)

| C | Golv vån. 2 | Brädgolv ovanpå bjälklaget. | Delar av golvet byttes ut vid renoveringen 1985. | En mindre brandskada finns i golvbrädorna nära ett hörn. | Brädorna på det brandskadade stället byts ut. | 0-50 000:- | Underhålls-<br>åtgärd som normalt inte kräver till-<br>stånd. |
|---|---|---|---|---|---|---|---|
| C | Bjälklag till vån. 4 | Timmer som vilar på urtag i muren. | Bjälklaget förstärktes med brädor vid renoveringen 1985. På ett ställe har nya tvärgående bjälkar lagts ovanpå de gamla och golvet höjts för att avlasta känsliga punkter i den ursprungliga konstruktionen. | Gott skick. | På sikt bör fuktskadade golvbjälkar lagas eller bytas ut och golvet på nästa våning återställas till samma nivå. | 50-200 000:- | Ja. |

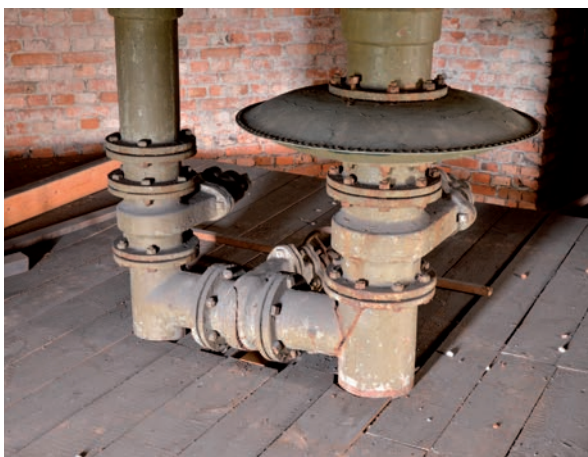
(4) Rörledningarna i anslutning till vattencisternen. (SLM D2016-2699)

| Prioritet | Byggnadsdel | Teknisk uppbyggnad, ytbehandling/kulör | Förändringshistoria/kulturarvshistorisk kommentar | Beskrivning av skick och skador | Föreslagna åtgärder | Uppskattad kostnad | Tillståndspliktigt |
|---|---|---|---|---|---|---|---|
| B | Botten av vattencistern och röranordningar vån 4 | Vattencistern av plåt med rundad form sammanfogad med nitar och målad i kromoxidgrönt. Anslutningsrör med öppnings/stängningsanordning för till- och utflöde. | Ursprunglig och idag ovanlig nitad konstruktion. Tillsammans med rödragning av högt teknisk historiskt intresse vilket varit utslagsgivande i byggnadsminnesförklaringen. | En del ytrost och flagad färg. | Lös färg och rost bort, de rena stålpartierna rostskyddas och målas med linoljefärg i samma kulör som tidigare. | 0-50 000:- | - |

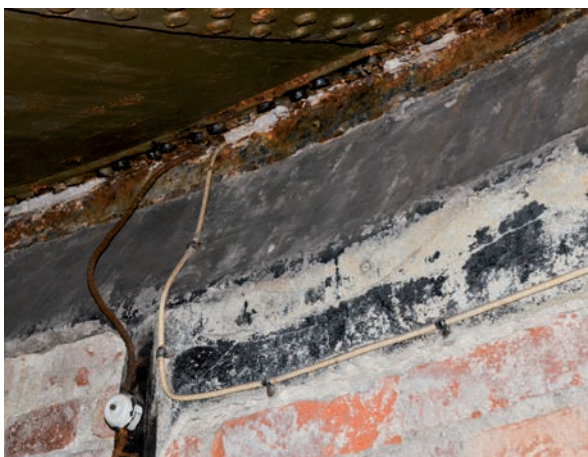
(4) Vattencisternens underkant och den järnring som vattencisternen vilar på. Väggen på fjärde våningen var tidigare putsad vilket syns i putsrester nära kanten. (SLM D2016-2700)

| Prioritet | Byggnadsdel | Teknisk uppbyggnad, ytbehandling/kulör | Förändringshistoria/kulturarvshistorisk kommentar | Beskrivning av skick och skador | Föreslagna åtgärder | Uppskattad kostnad | Tillståndspliktigt |
|---|---|---|---|---|---|---|---|
| B | Vägg vån. 4 | Synlig tegelstomme i kryssförband fogad med kalkcementbruk. | Väggen har spår av bruk vilket tyder på att den varit putsad tidigare. Sannolikt var putsen tänkt att fungera som fuktutjäm-nare vid kondens från vattencis-ternen. Troligen togs putsen bort i samband med att utsidan kläddes med kopparplåt 1945. | En mängd teglstentar och fogar har vittrat och spjälkat ur på flera ställen efter rinnande vatten på vägg. | Trasiga stenar huggs ur och ersätts med nya. Alternativt putsas väggen åter med kalkbruk. | 50-200 000:- | Ja. |

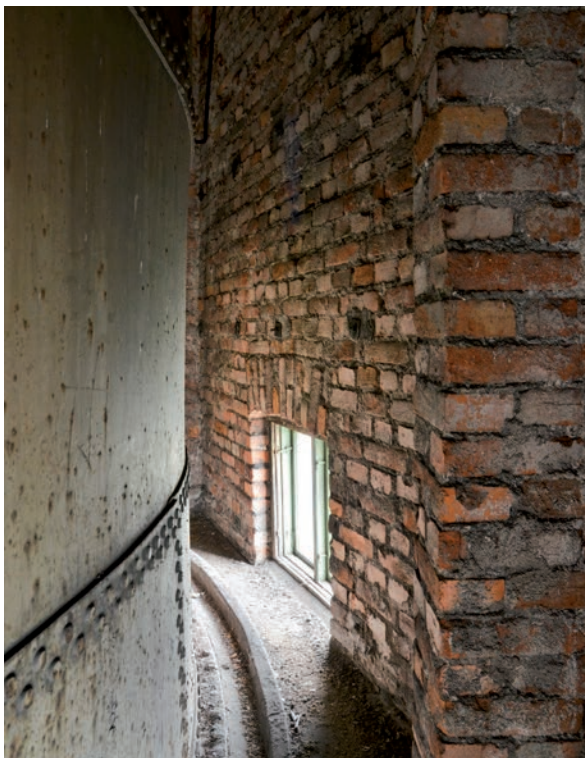
(5) Utrymmet mellan vattencistern och vägg. (SLM D2016-2704)

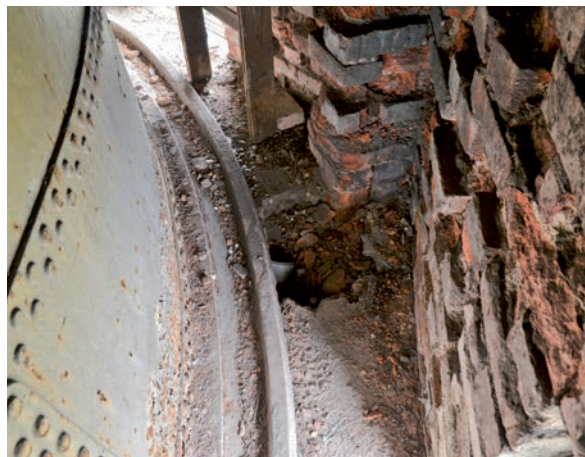
(5) Avvattningsrör som leder ner till våningen under, saknar anslutning. Notera den vittrade tegelväggen. (SLM D2016-2706)

| Prioritet | Byggnadsdel | Teknisk uppbyggnad, ytbehandling/kulör | Förändringshistoria/kulturarvshistorisk kommentar | Beskrivning av skick och skador | Föreslagna åtgärder | Uppskattad kostnad | Tillståndspliktigt |
|---|---|---|---|---|---|---|---|
| A | Vägg vån. 5 | Synlig tegelstomme i kryssförband fogad med kalkcementbruk. | Väggen har spår av bruk vilket tyder på att den varit putsad tidigare. Sannolikt var putsen tänkt att fungera som fuktutjäm-nare vid kondens från vattencis-ternen. Troligen togs putsen bort i samband med att utsidan kläddes med kopparplåt. | En stor mängd teglstentar och fogar har vittrat och spjälkat ur på många ställen efter rinnande vatten på vägg. | Trasiga stenar huggs ur och ersätts med nya. Alternativt putsas väggen åter med kalkbruk efter att väggens bäringhet kontrollerats av konstruktör. | 200-500 000:- | Ja. |

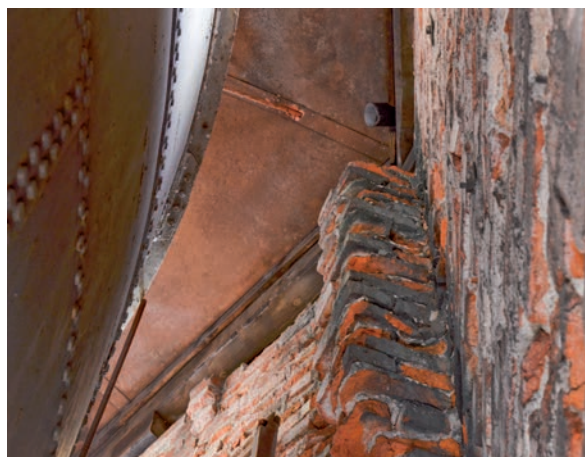
(5) Avvattningsrör som saknar anslutning. Vatten har runnit längs väggen och gjort att teglet vittrat. Här finns den största mängden vittrat tegel. (SLM D2016-2707)

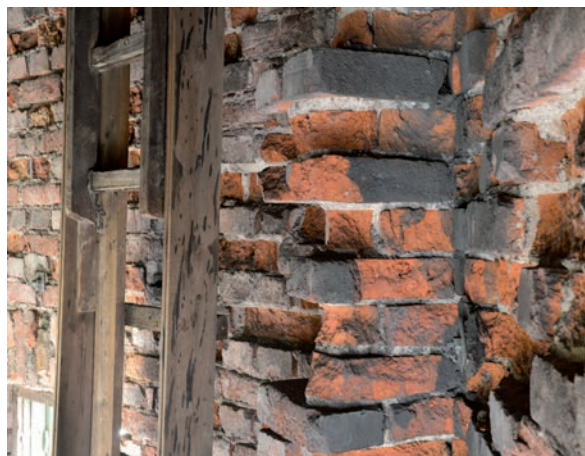
(5) Parti av vägg vid samma ställe som ovan med stor mängd vittrat tegel efter brister i avvattning. (SLM D2016-2708)

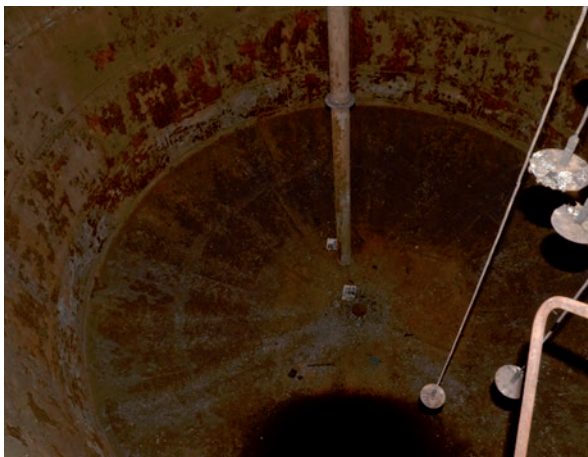
(5) Vattencisternens insida med uppstickande rör för tillflöde och intill detta utloppsöppningen. Till höger syns elektriska sensorer som mätte vattendjupet. (SLM D2016-2709)

| B | Vattencistern | Vattencistern av plåt sammansfogad med nitar och målade i kromoxidgrönt. | Ursprunglig och idag ovanligt konstruktionsmaterial. Tillsammans med rödrörning av högt tekniskt historiskt intresse vilket varit utslagsgivande i byggnadsminnesförklaringen. | En stor mängd ytrost. | Lös färg och rost bort, de rena stålpartierna rostskyddas och målas med linolfärg i samma kulör som tidigare. | 50-200 000:- | Ja. |

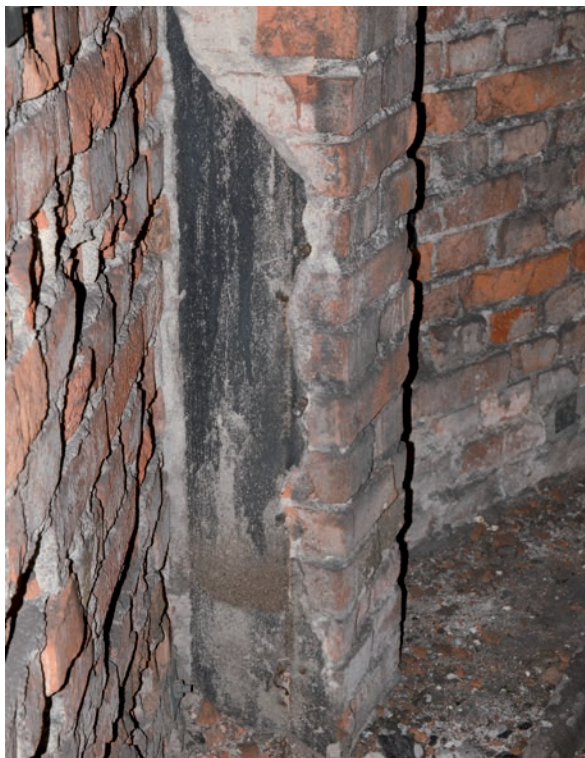
(5) Rester efter putsskikt på femte våningen. Putsen togs möjligen bort i samband med att tornets övre del kläddes med kopparplåt. (SLM D2016-2712)

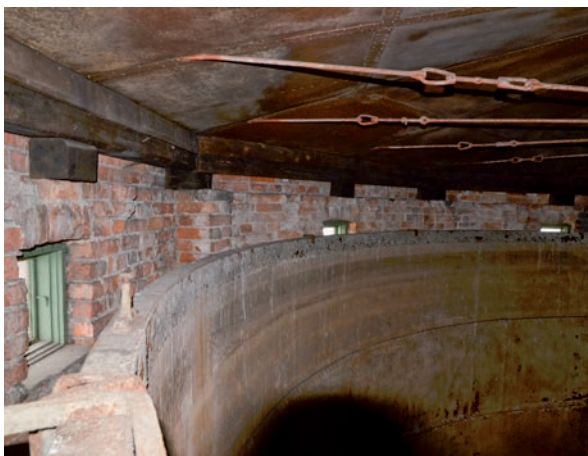
(5) Taket vilar på ett grövre remstycke av timmer med stöd i murens hörn och över fönster. (SLM D2016-2711)

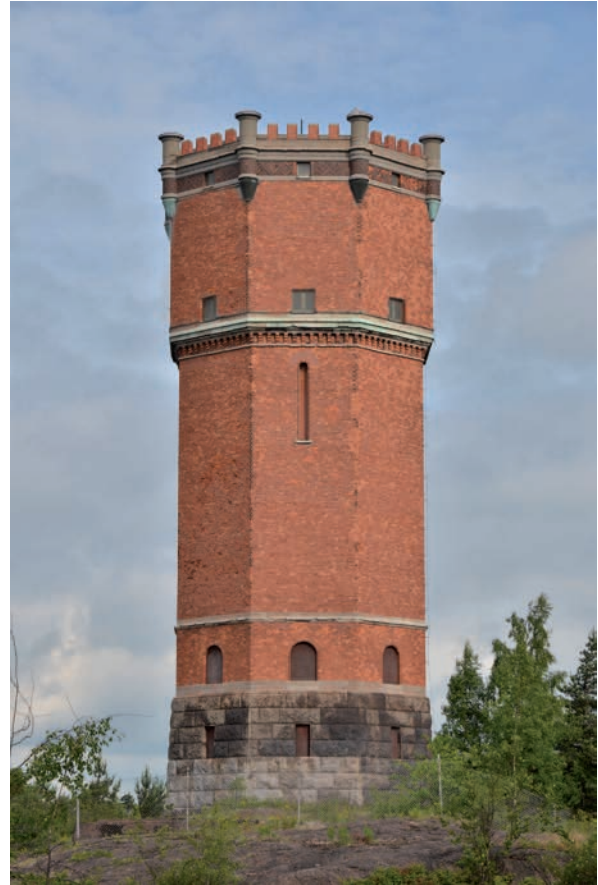
Tornet hade ursprungligen murade tinnar av tegel och kalksten mellan tourellernas uppstickande cylindrar, se äldre fotografier. Dessa togs möjligen bort i samband med att taket lades om 1936. Även detta har påverkat exteriören och gjort kopplingen till de historiska förebilderna mer svårsläst. Tinnarna var en mycket viktig del i medeltida försvarsanläggningar och är på många sätt sinnebilden av det medeltida slottet. Tinnarna var tidigare ett av tornets huvudsakliga karaktärsdrag och bör därför återskapas för att förtydliga kopplingen till de arkitektoniska förebilderna.

*Manipulerad bild som visar ett ev. framtida utseende med borttagen kopparplåt och där tinnarna är återställda. Tornet skulle bli mer enhetligt igen och de historiska inspirationskällorna enklare att avläsa. (SLM D2016-2717)*

tes mot den nuvarande i en gråvit färg. Färgen passar dåligt in med tornets övriga färgskala. Plåten bör därför tas bort för att teglet åter ska bli synligt. Om man gör bedömningen att plåten ska vara kvar bör den målas i en mörkare kulör, förslagsvis en grå nyans mer lik kalkstenen, alternativt en tegelröd kulör. Det skulle göra plåttäckningen mindre iögonfallande. Taktäckningen bör målas i en koppargrön kulör.
