## Stjärnholms ladugård

Stjärnholm 5:1, Nikolai socken, Oxelösunds kommun, Södermanlands län

Renovering av stommen i västra längan

Rapport 2019:5

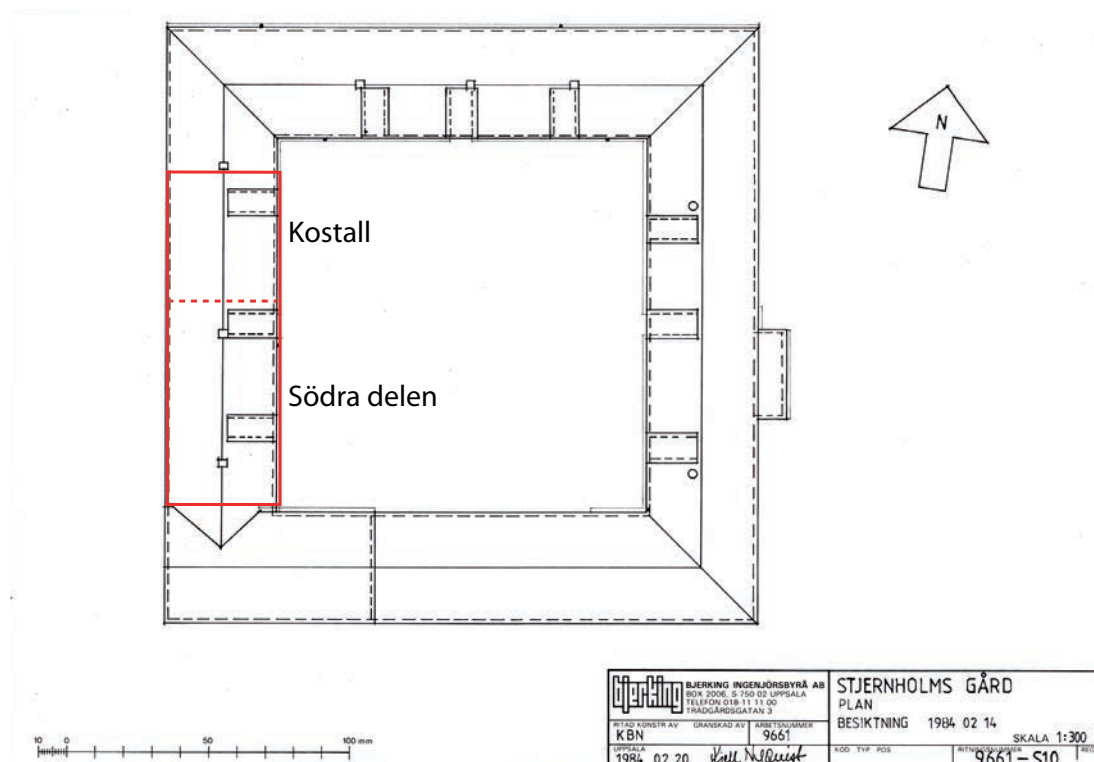
Planritning över ladugården med de aktuella delarna markerade i rött. Originalritningen gjordes i samband med renoveringsarbetena 1985.

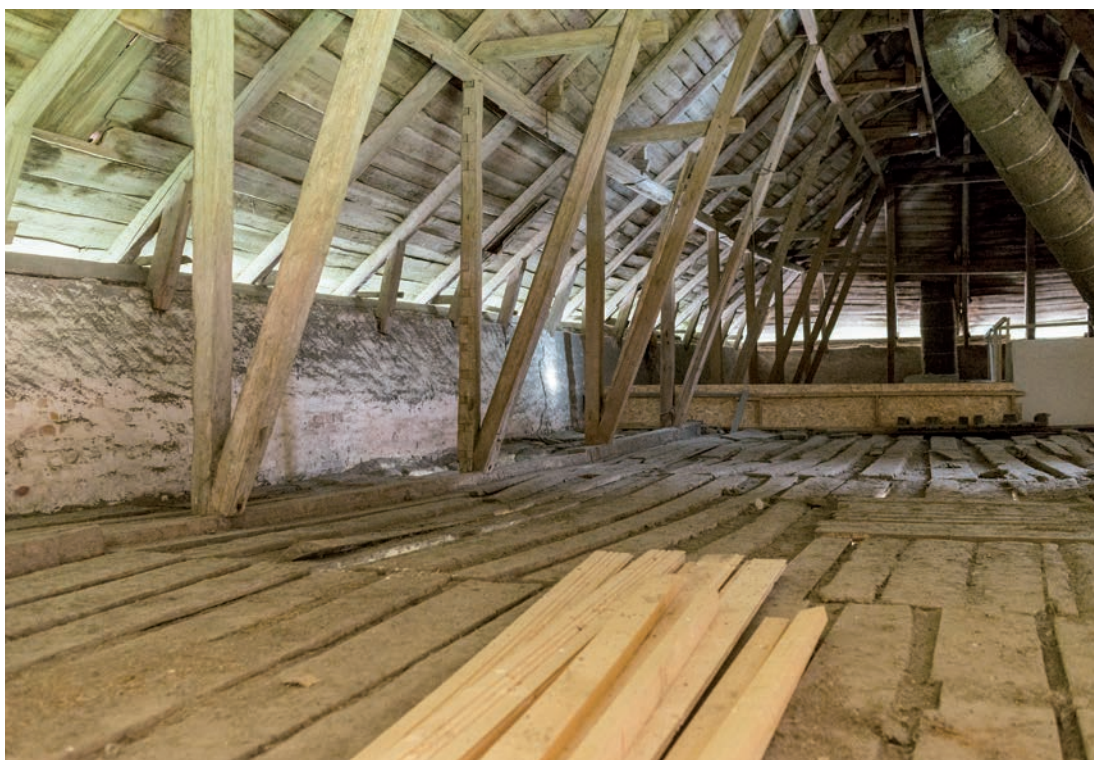
I kostallet var de tvärgående bjälkarna i vindsbjälklaget i dåligt skick. Bjälkändarna som vilar på remstycket, vilket i sin tur ligger på ett upplag i ytterväggen, var rötskadade i varierande grad. Detta hade med tiden gjort att kontaktpunkterna mot remstycket med tiden blivit allt mindre. Dessutom hade ankarjärnen av samma anledning släppt från bjälkarna vilket försämrade bjälkarnas funktion att hålla ihop yttermurarna. Tecken fanns på att yttermurarna hade rört sig från varandra. Även stolpar och bärlinor vid foderbordet var mycket slitna och i behov av utbyte/renovering.

*Vindsvåningen över kostallet sedd mot norr före åtgärd. (SLM D2019-0087)*

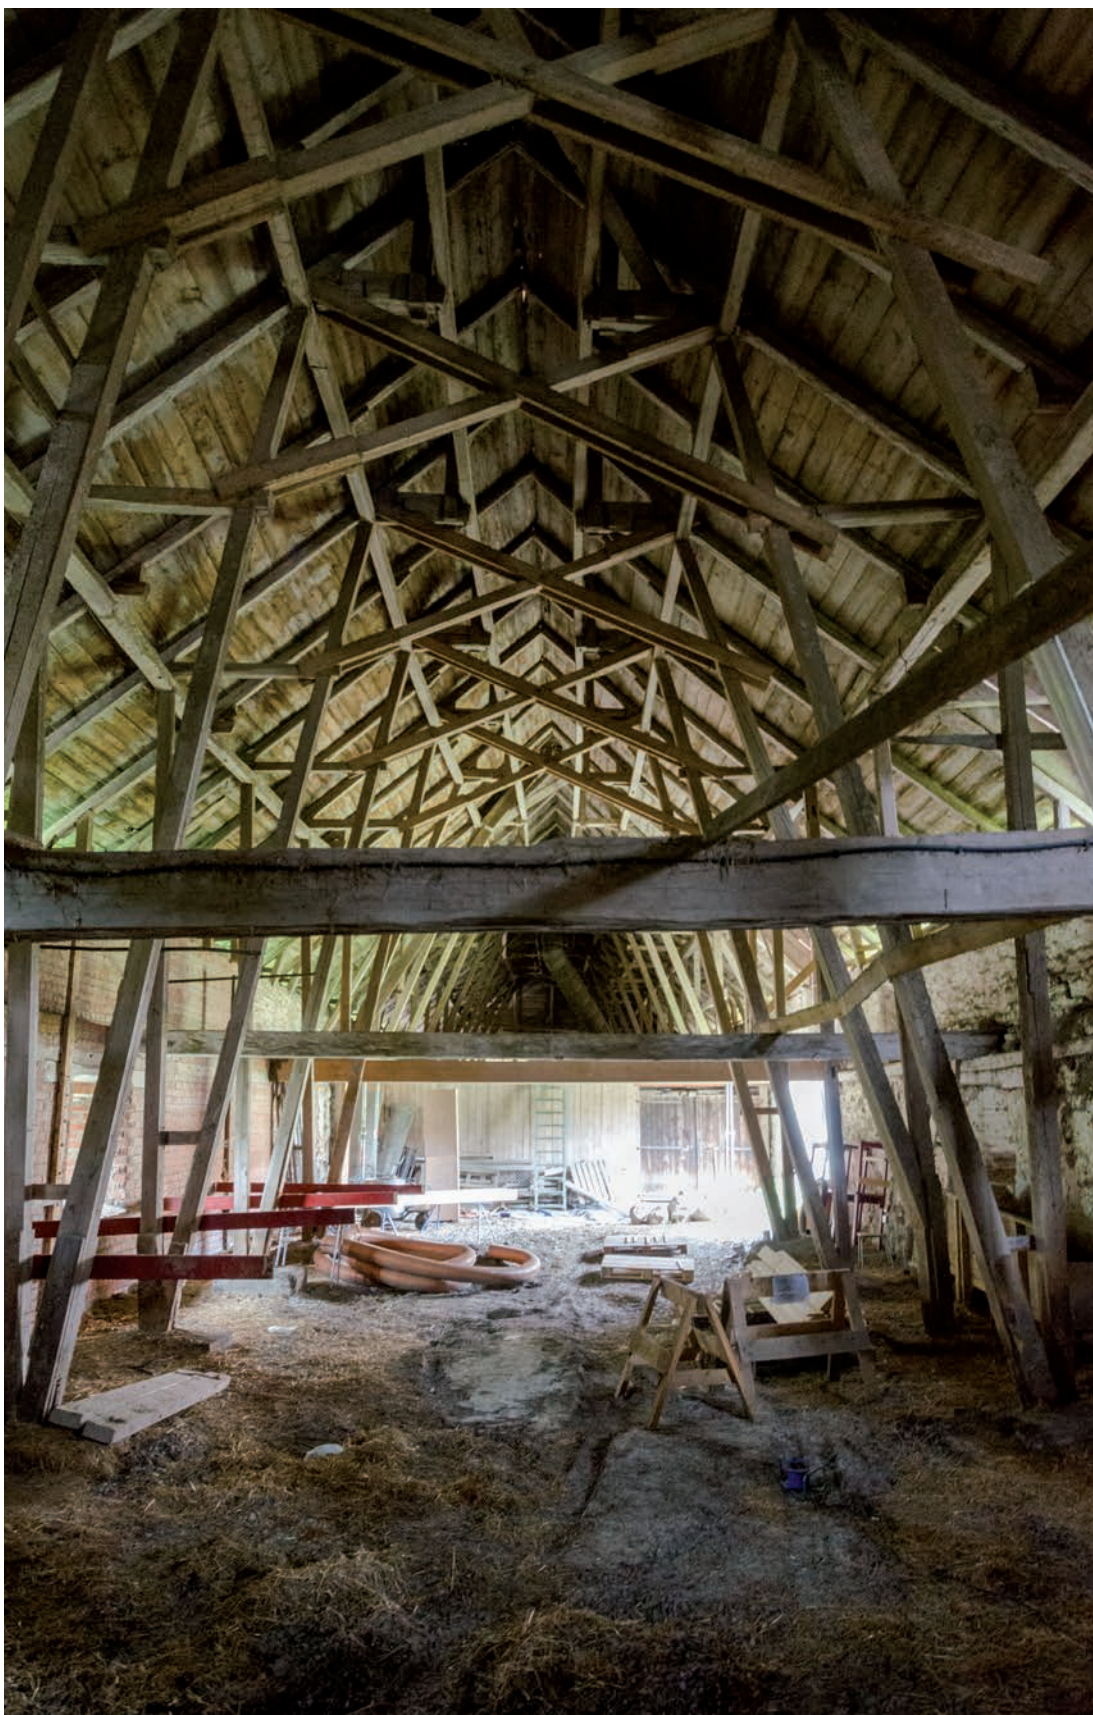
*Den södra delen av västra längan sedd söderifrån. Kryssen i mitten av takstolarna är senare stabiliseringsåtgärder. Bakom väggen i mitten av bilden ligger kostallet.*

I den öppna delen söder om kostallet hade takstolarnas små stödben på den västra muren halkat av sina anföringspunkter. Orsaken till detta berodde sannolikt på att yttermurarna rört sig genom de horisontella laster som kommer från takkonstruktionen. Bindbjälkar som tidigare hållit ihop murarna med hjälp av ankarjärn har i detta utrymme vid något tillfälle kapats för att skapa större rymd. Trots att nya stödben från takstolen direkt till marken satts upp, hade sidokrafterna inte upphört. Stödbenen, som någon gång skarvats nära marken på gjutna betongklackar i marken, var dessutom generellt i dåligt skick. Vissa hade dessutom eftersatta skarvar nära marken. De två takstolarna längst i norr vilar, till skillnad från de övriga vars stödben går ner till marken, på två bärlinor i bjälklagshöjd. Detta är troligen en rest av den äldre konstruktionen som behållits här för att skapa en infart utan hinder. Bärlinorna var mycket ansträngda och stabiliserades tillfälligt med skruvstämp.

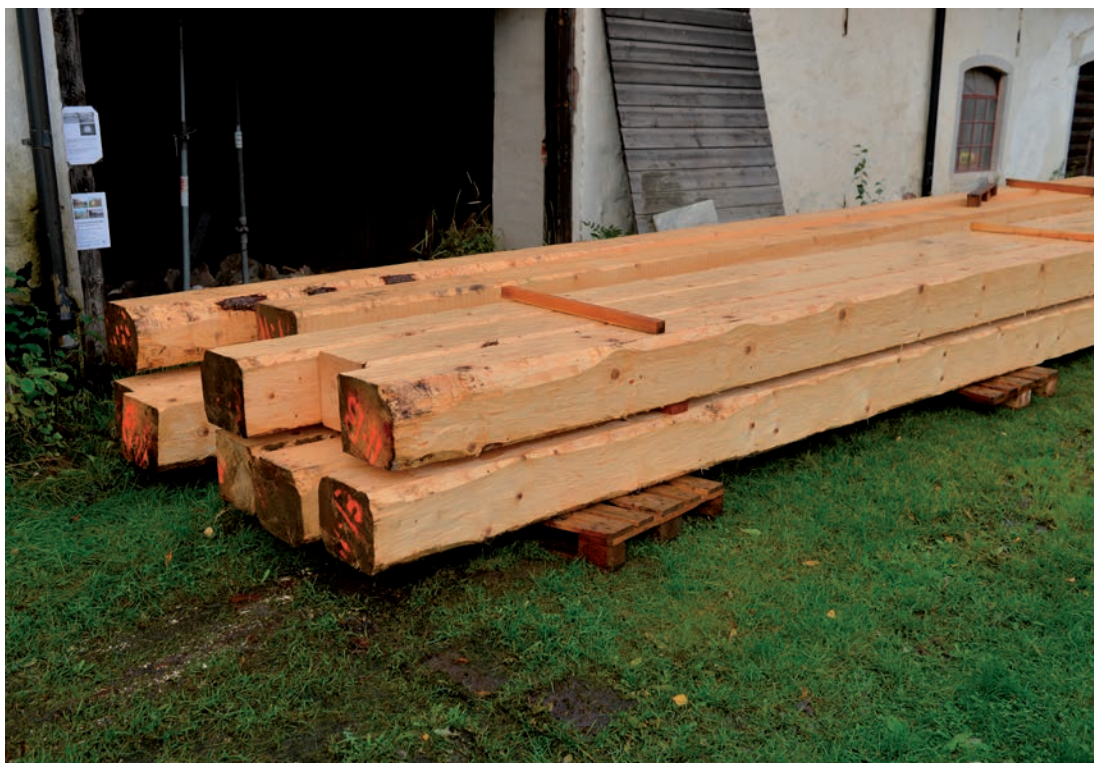
*De nya bjälkarna till kostallet. Bjälkarna är av gran och har en del vankant. Tre av sidorna är handskrädda. (SLM D2019-0090)*

Virket till bjälkarna över kostallet specialbeställdes av entreprenören från Indan Wood AB i Ekshärad för att kunna motsvara den större dimensionen som de befintliga bjälkarna har. Timret, som var av gran, var handskrätt på tre sidor, vilket sannolikt utförts efter att de blivit uppsågade till rätt dimension. Vid en jämförelse med de äldre bjälkarna märks dels skillnad i årsringarnas täthet, men också i att mörken inte är centrerad.

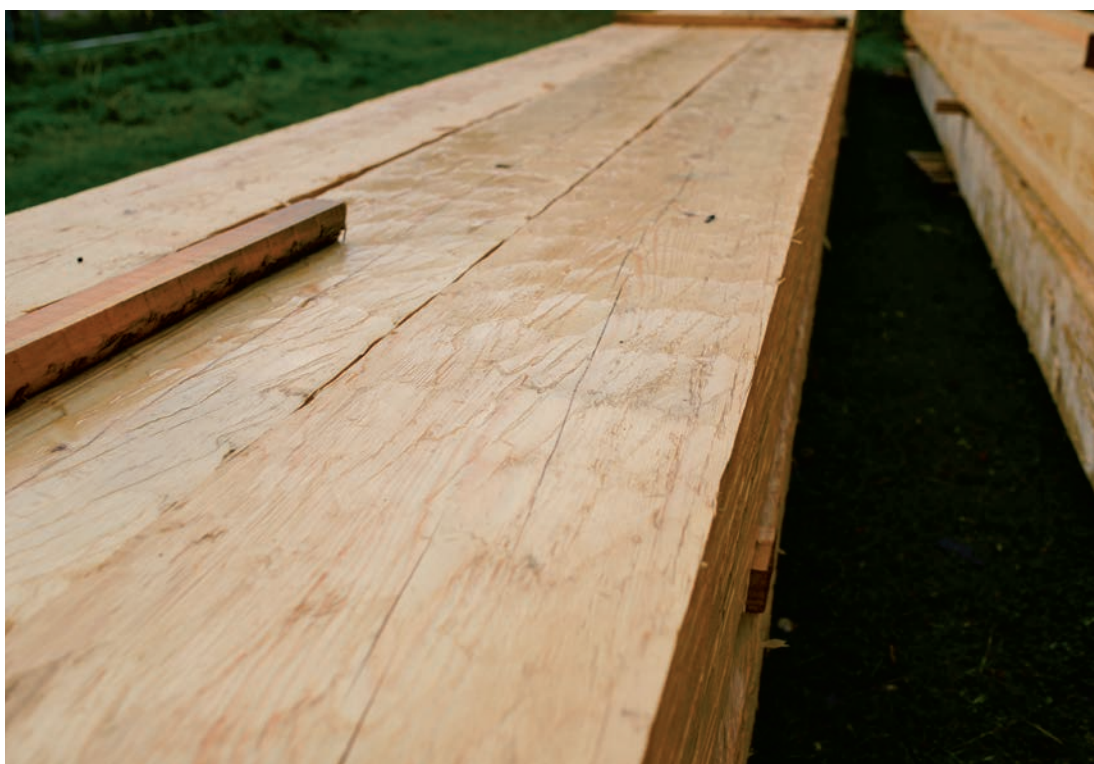
*Närbild av en handskrädd sida. (SLM D2019-0091)*

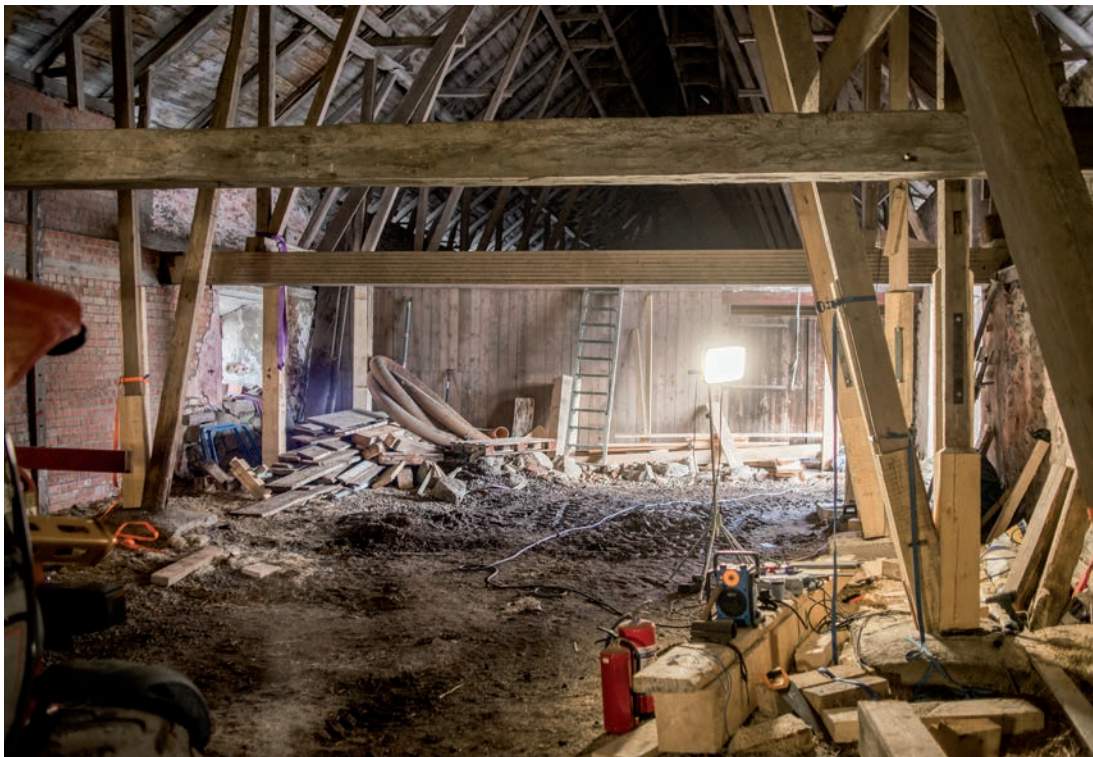
Den södra delen sedd söderifrån under pågående arbete. Bakom väggen i bakgrunden ligger kostallet. (SLM D2019-0104)

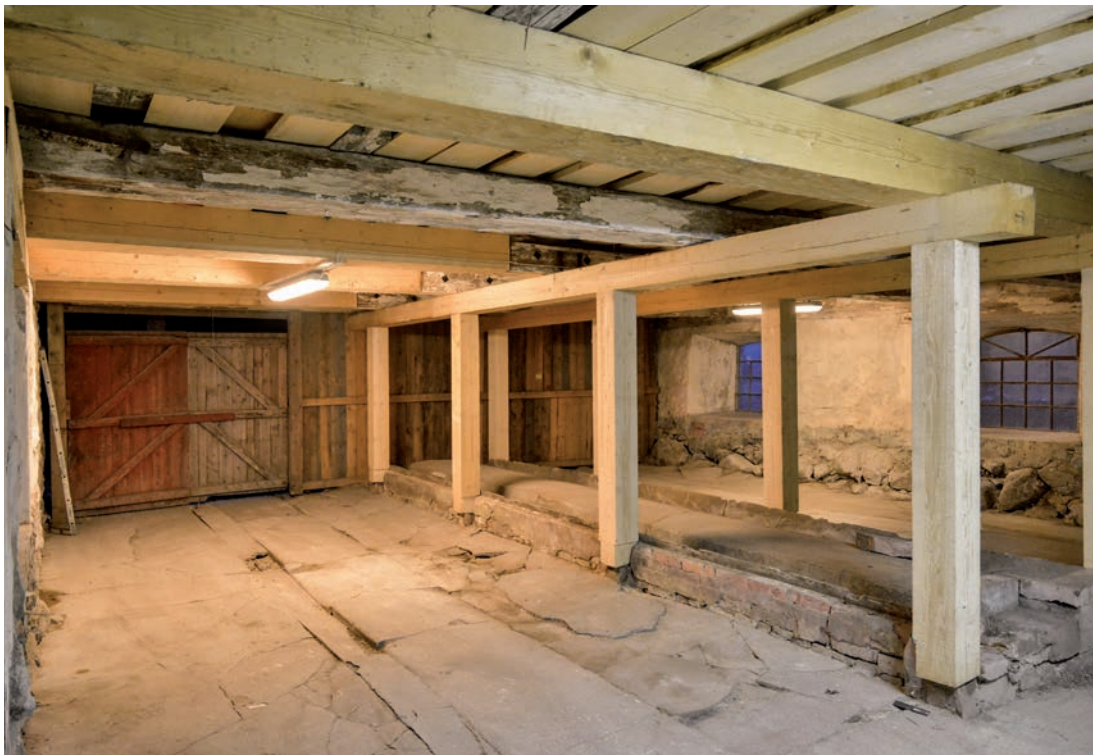
*Kostallet sett från norr efter slutfört arbete 20171218. (SLM D2019-0108)*
