## Länna kyrka

Åker-Länna socken, Strängnäs kommun, Södermanlands län  
Strängnäs stift

Antikvarisk kontroll  
Utvändig upprustning av Länna kyrka 2004

Rapport 2008:4

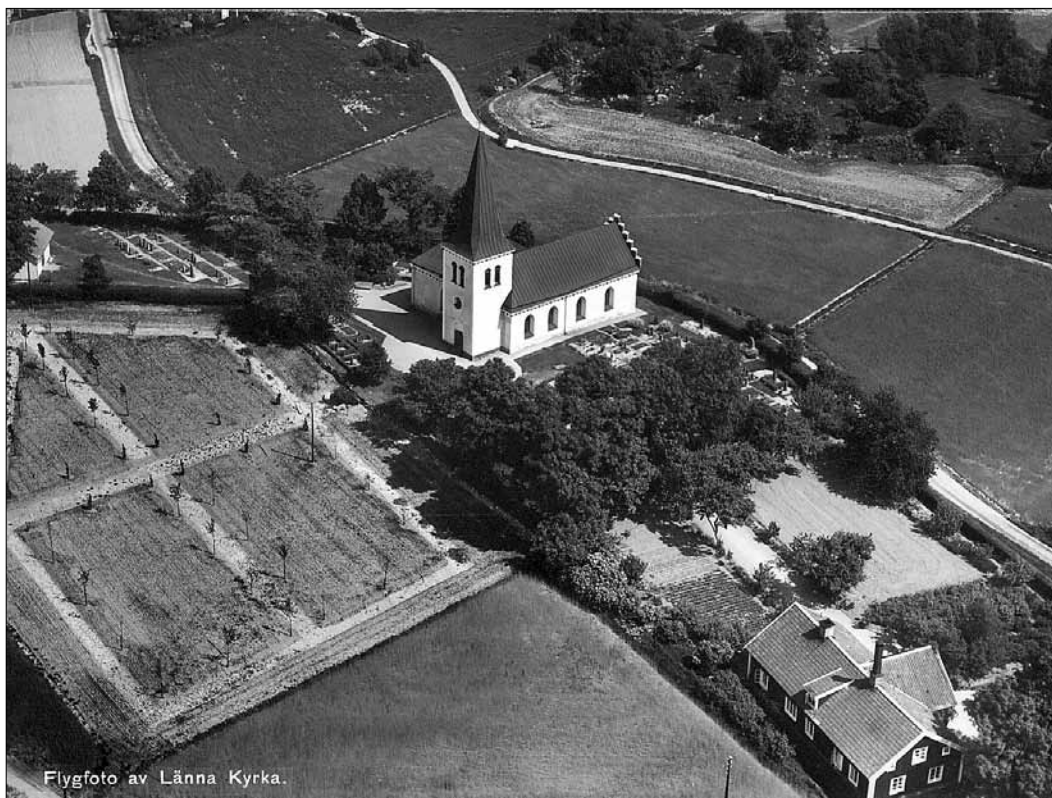
- 5 Flygfoto över Länna kyrka där den är ljus och har trappstegsgavel i öster, som arkitekt Agi Lindegren genomförde år 1900. I handlingarna står att taket skulle målas rött. Oklart om det skedde, men onekligen skulle det ha varit effektivt.

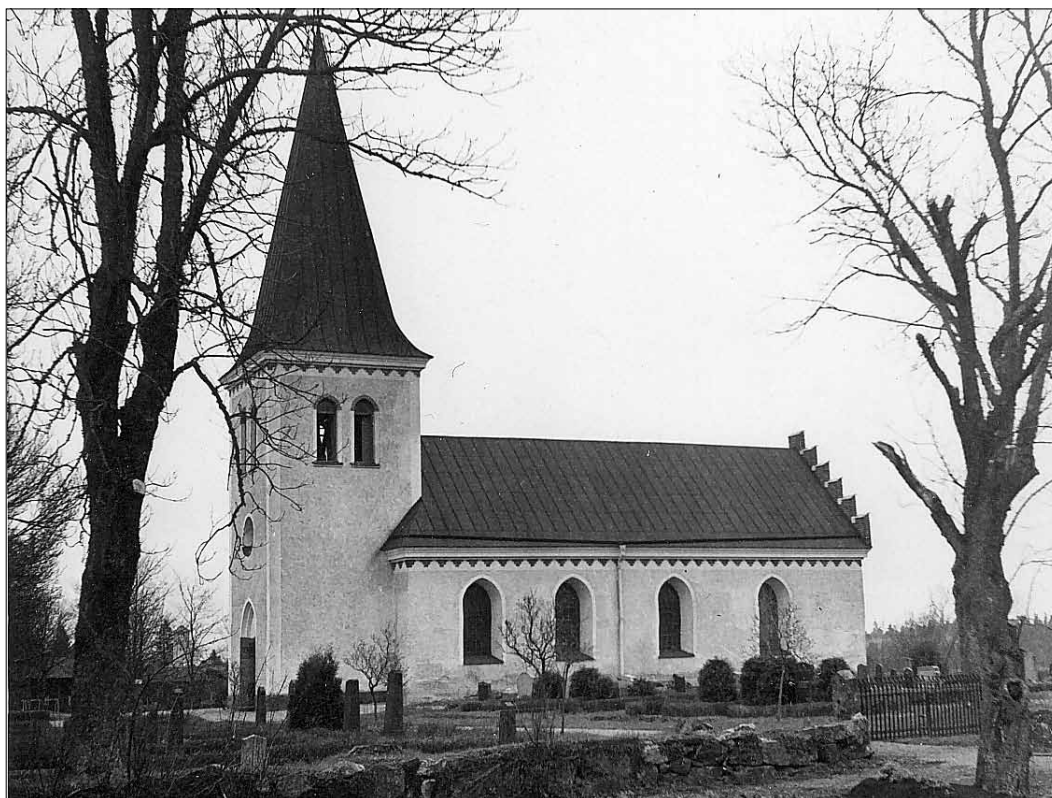
- 6 Länna kyrka 1944. Här syns både gavelformen och den röda tegelstensfrisen på tornet och vid taket. Foto Ivar Schnell

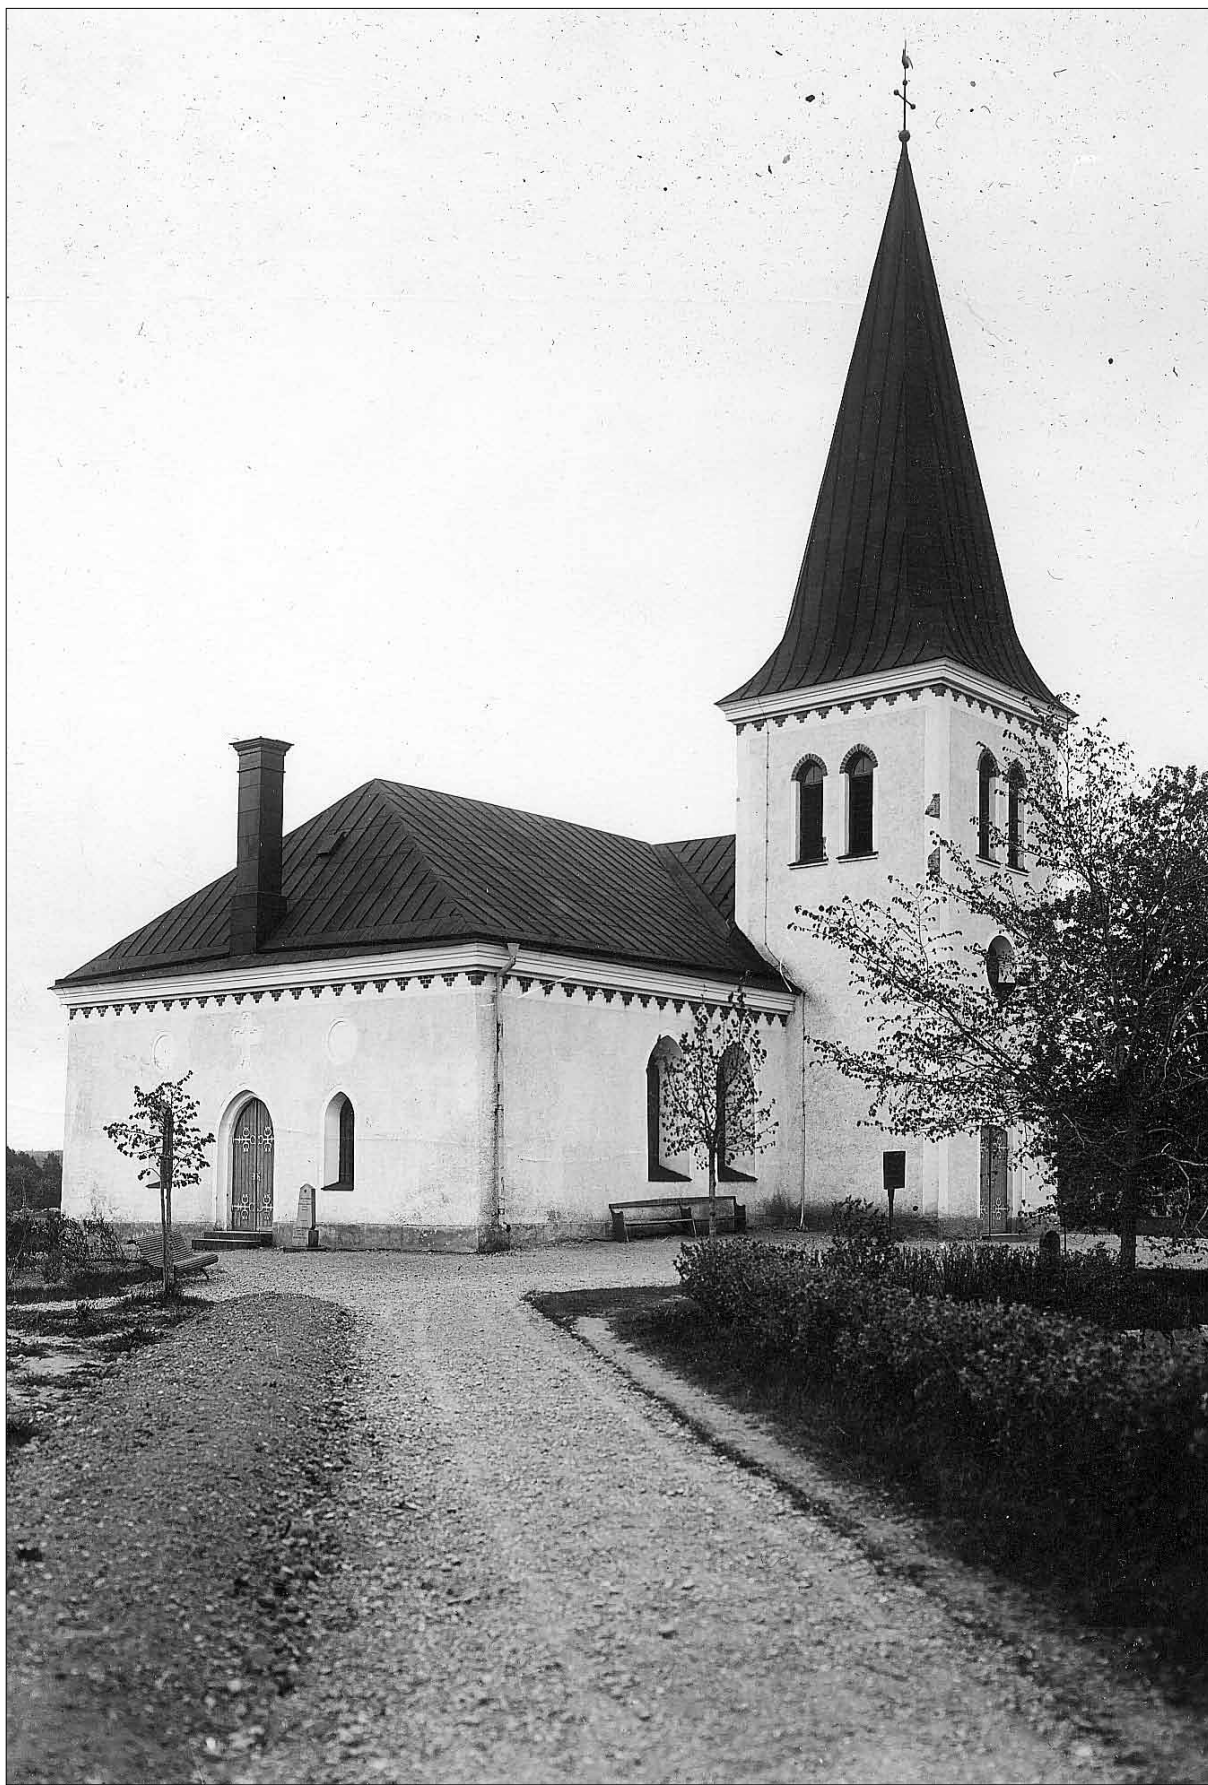
7 Ivar Schnells foto av Länna kyrka 1923. Kyrkan ser ut att ha en infärgning i ljus ton medan omfattningarna är släta och ljusare. Tegelutsmyckningen från 1900 syns även vid tornluckorna.

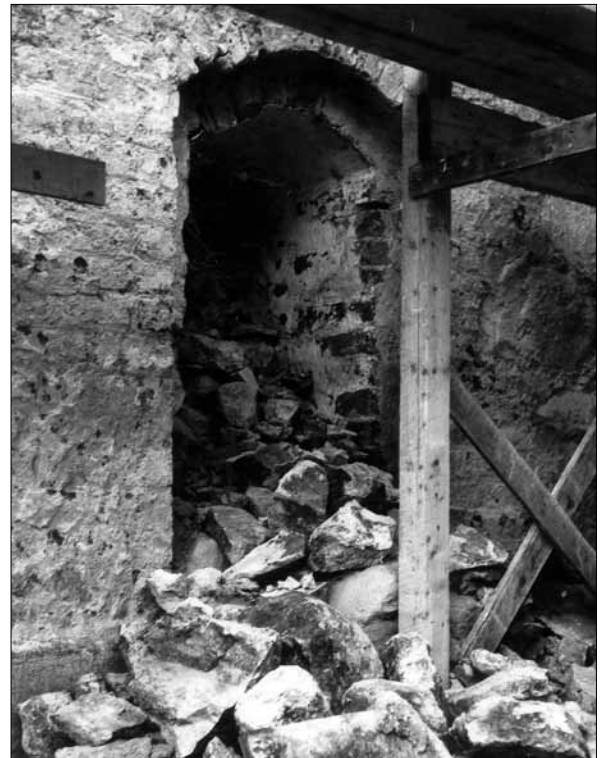
Igenmurningen av porten till en äldre sakristia och nuvarande koret i nordöst i form av en nisch öppnades. Muren bestod en halvstens skalmur av begagnade tegelstenar med spår av tunn kalkputs och avfärgning med gulröd/järnvitriol kulör. Stenarna härrör sannolikt från korväggen. Innanför tegelytan fanns en lös stenullsskiva och innanför den en pappklädd mineralullsisolering. Tidningar från 1960 var placerade bakom förhållning-papp. Längst in fanns och finns fortfarande den orörda korväggen. Den nedre delen av skalmuren revs ner 2004. En halvrund fog utförd med fogjärn kunde ses. Mellan ny mur och sockel lades syllpapp. Det gamla teglet lades i väggen. Isoleringen kompletterades med ny stenullsskiva. Tidningen Eskilstunakuriren med reportage om kyrkan 2004 placerades i väggen. Ny mur murades upp och putsades.

8 Öppningen till sakristian vid 1960 års renovering.  
Foto Ivar Schnell.

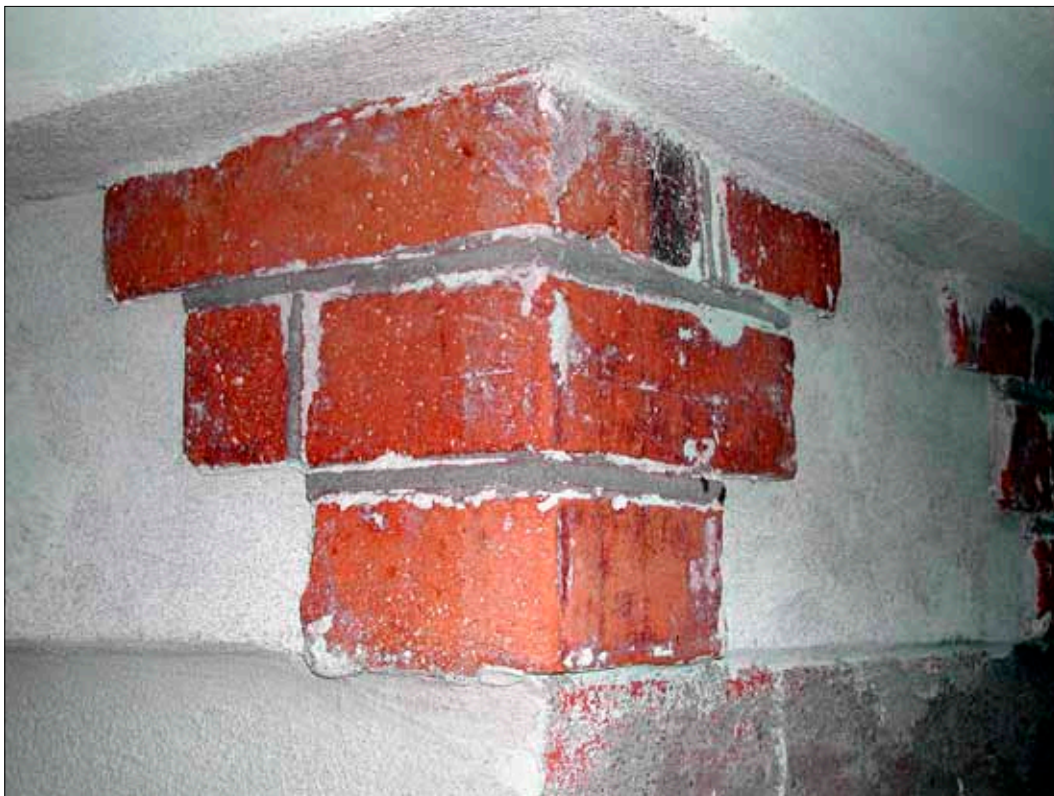
10 Hörnparti med tegelfrisen vid taket som tillkom vid ombyggnaden 1900.

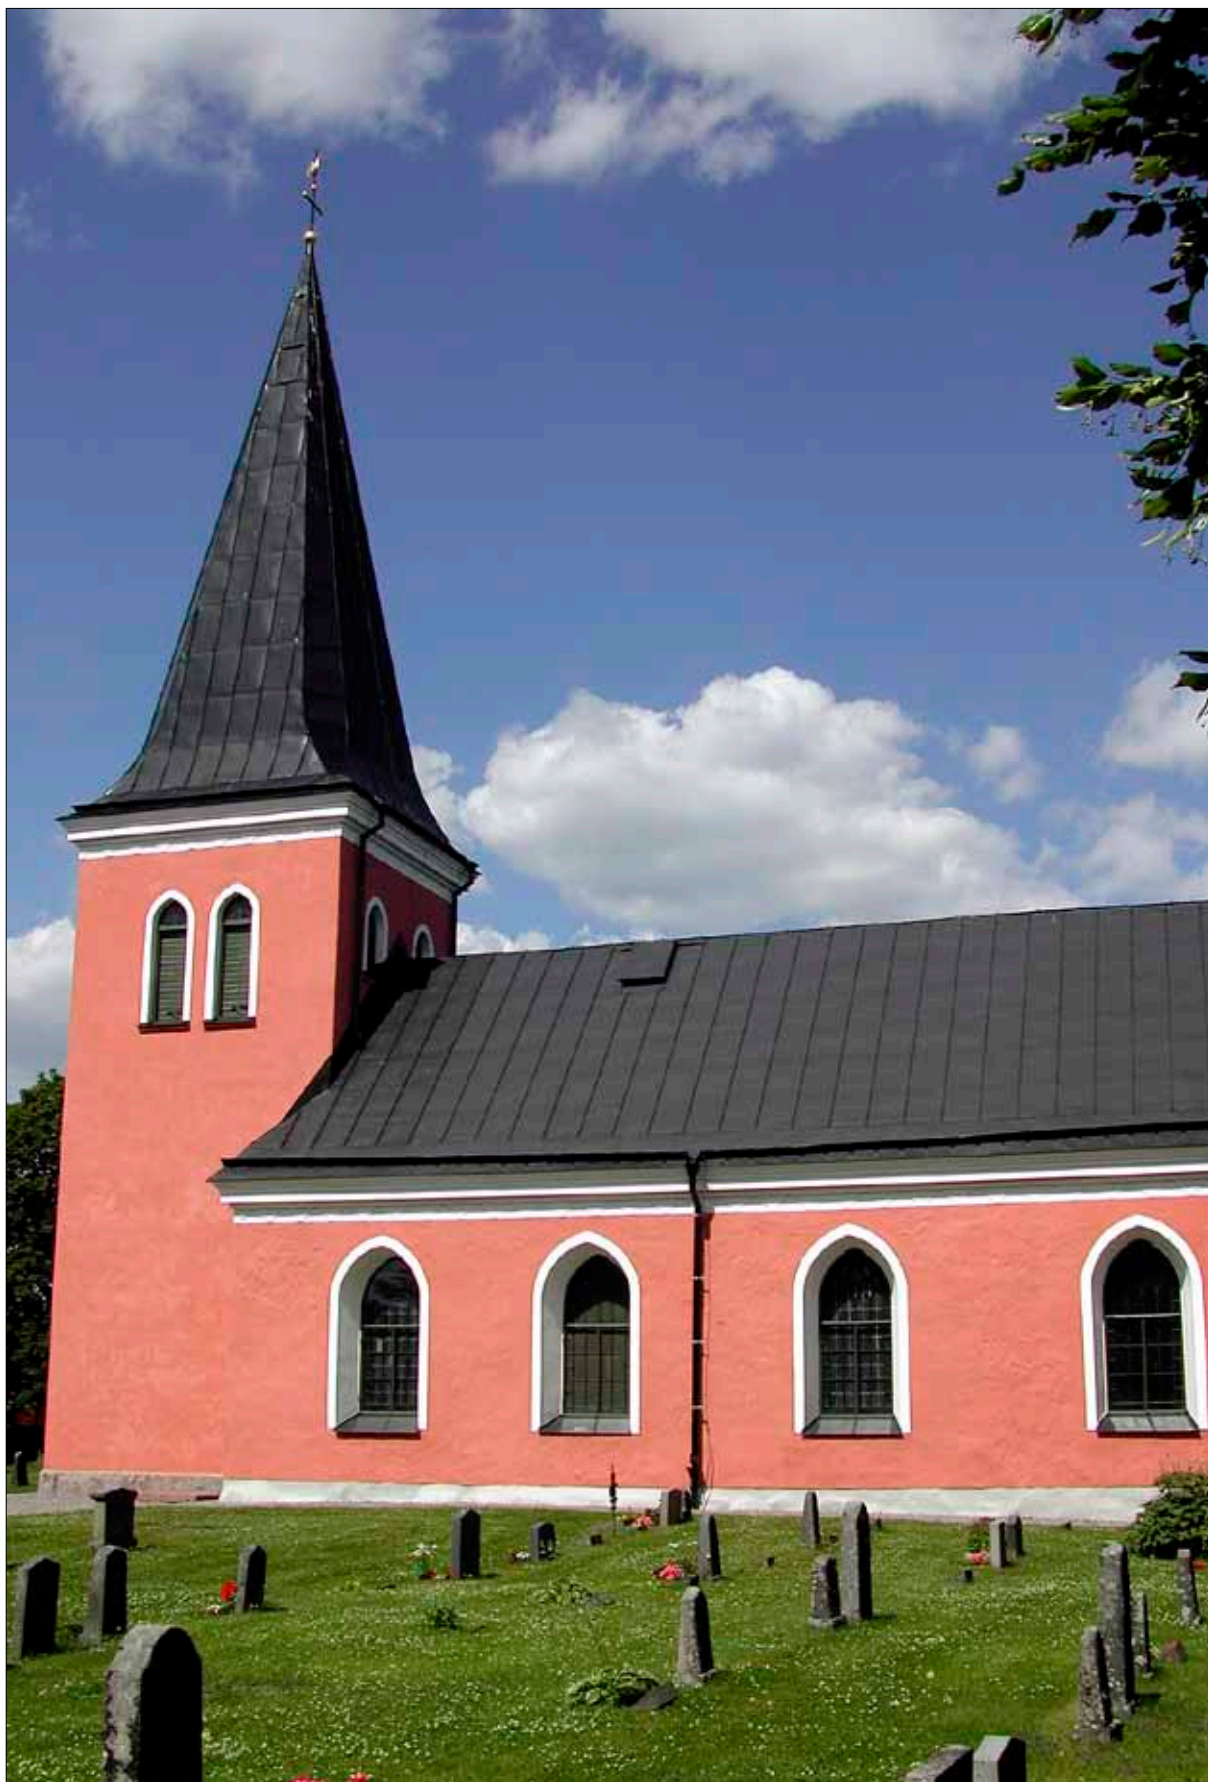
19 Länna kyrka med den varmare röda färgsättningen 2004.
