## Helgarö kyrka

Antikvarisk kontroll  
Utvändig upprustning

Rapport 2009:4

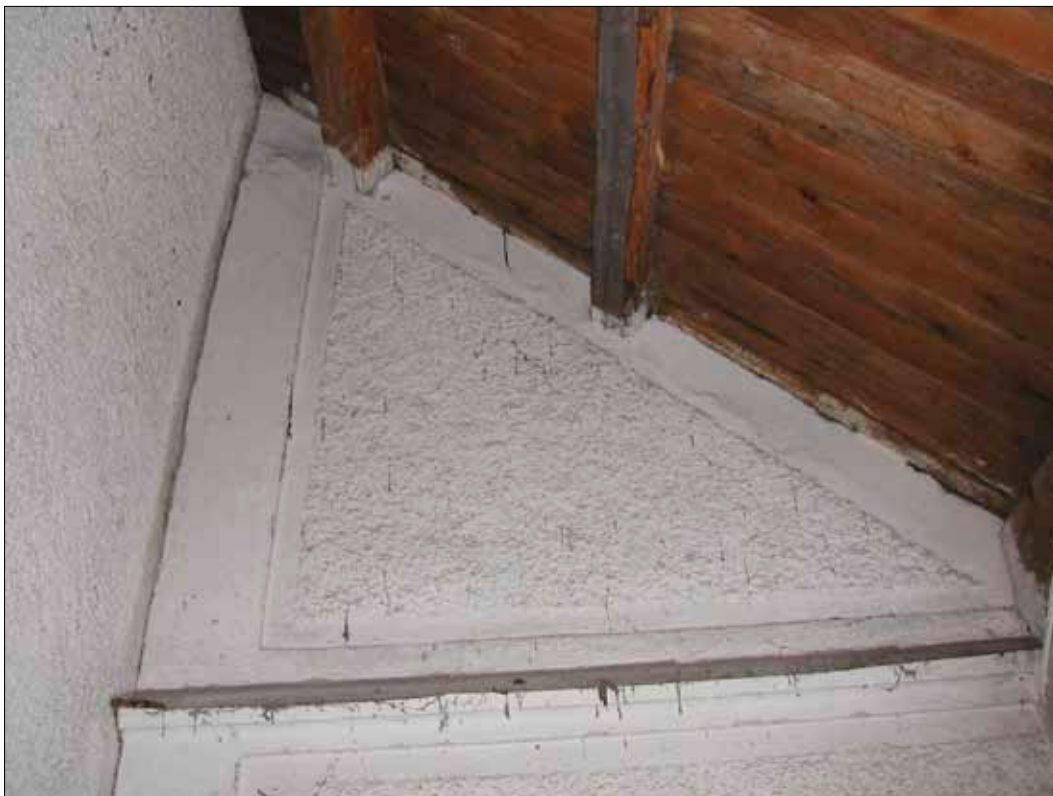
*Fig 10 Inne i det västra, norra förrådet kan spritputs och slät puts ses från väggparti som var synligt före 1880 års ombyggnad.*

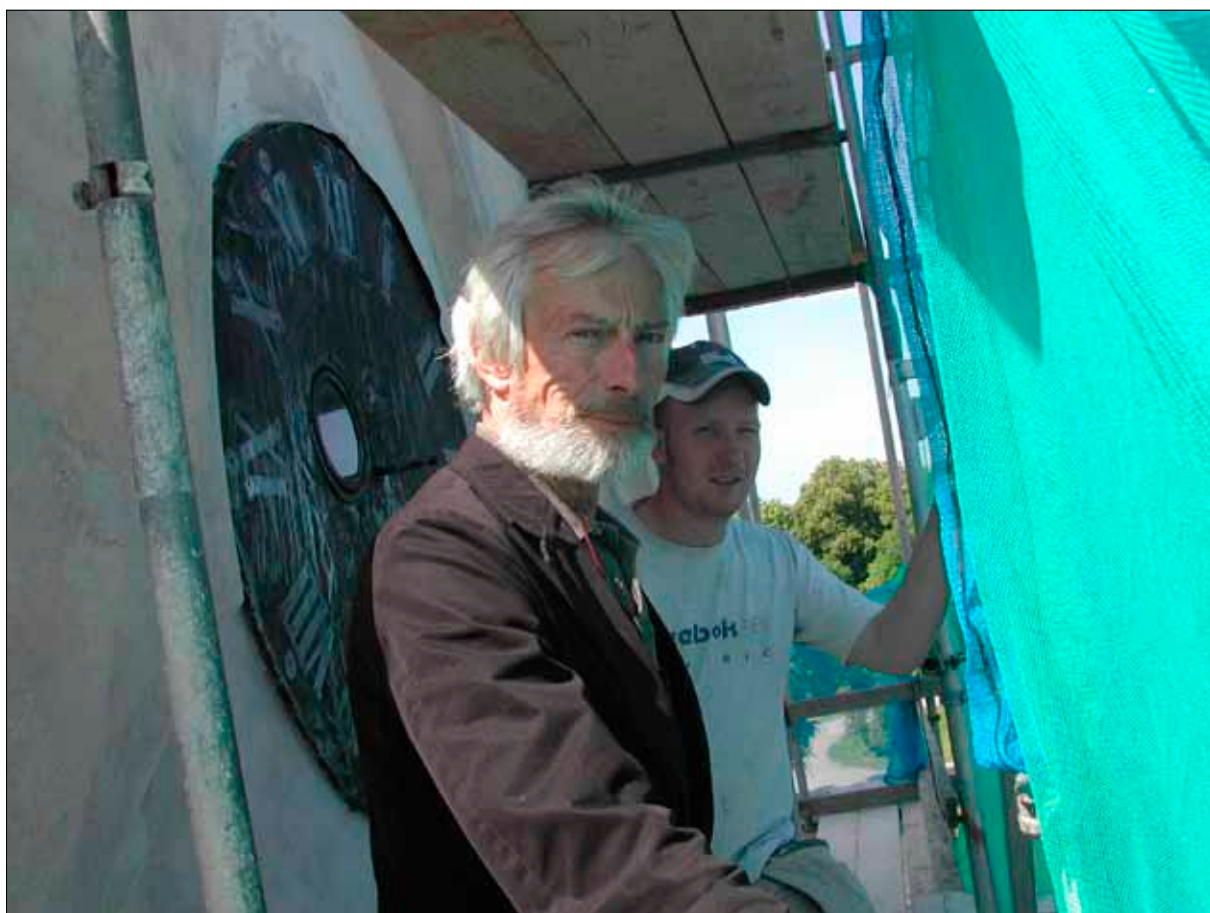
Fig 16 Arkitekt Pål Nyström var projektledare. Bakom honom syns Heikki Kirves, murare. De står på byggställningen framför en av urtavlor på tornet. De romerska siffrorna och visarna är bortmonterade inför förgyllning.

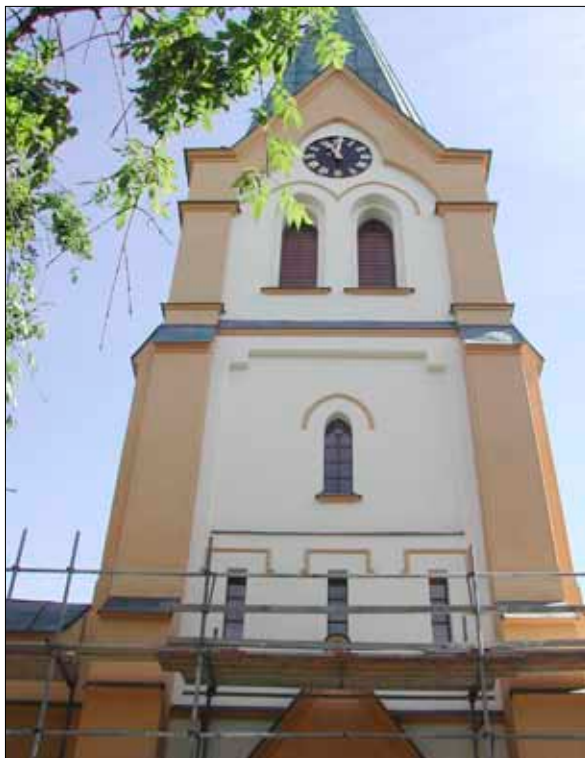
*Fig 23 Tornet har blivit färgsatt i originalfärgställningen. Därmed framhävs de arkitektoniska delarna.*
