# Åkers kyrka

Åkers socken, Strängnäs kommun, Strängnäs stift, Södermanlands län

Antikvarisk medverkan

Byte av värmesystem och omläggning av tak 2014

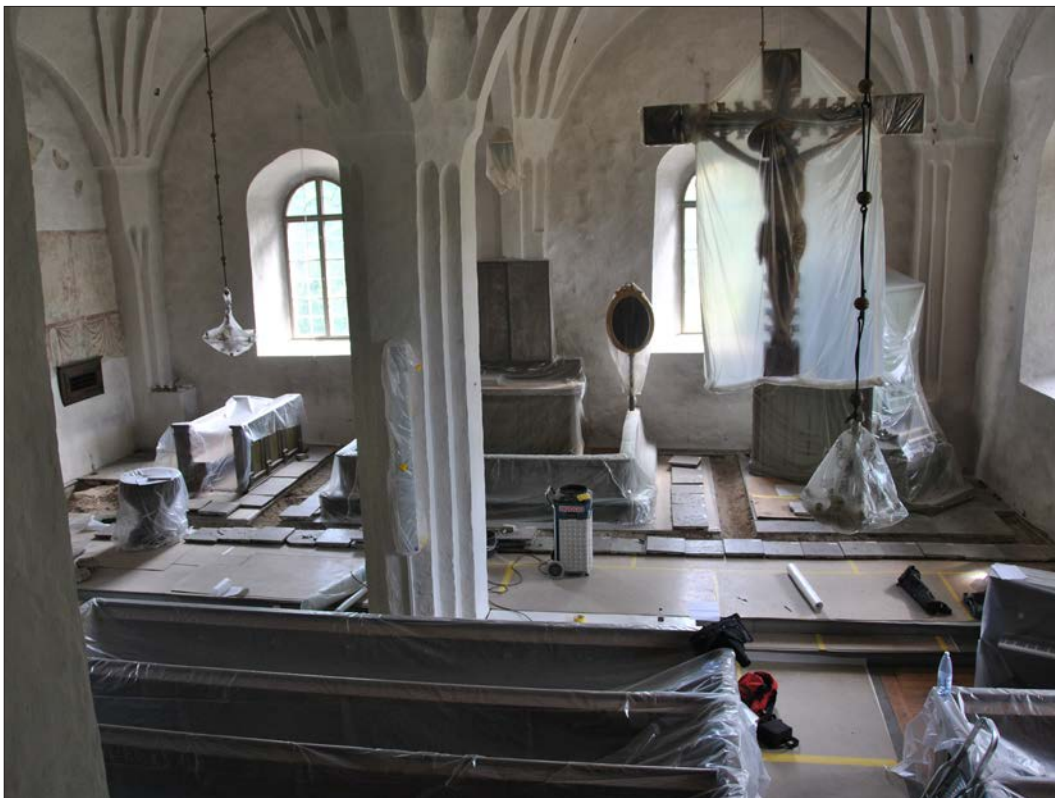
7 En del av korgolvets kalkstensplattor demonterades för att kunna förlägga installationerna under golvet (SLM D2015-1078).

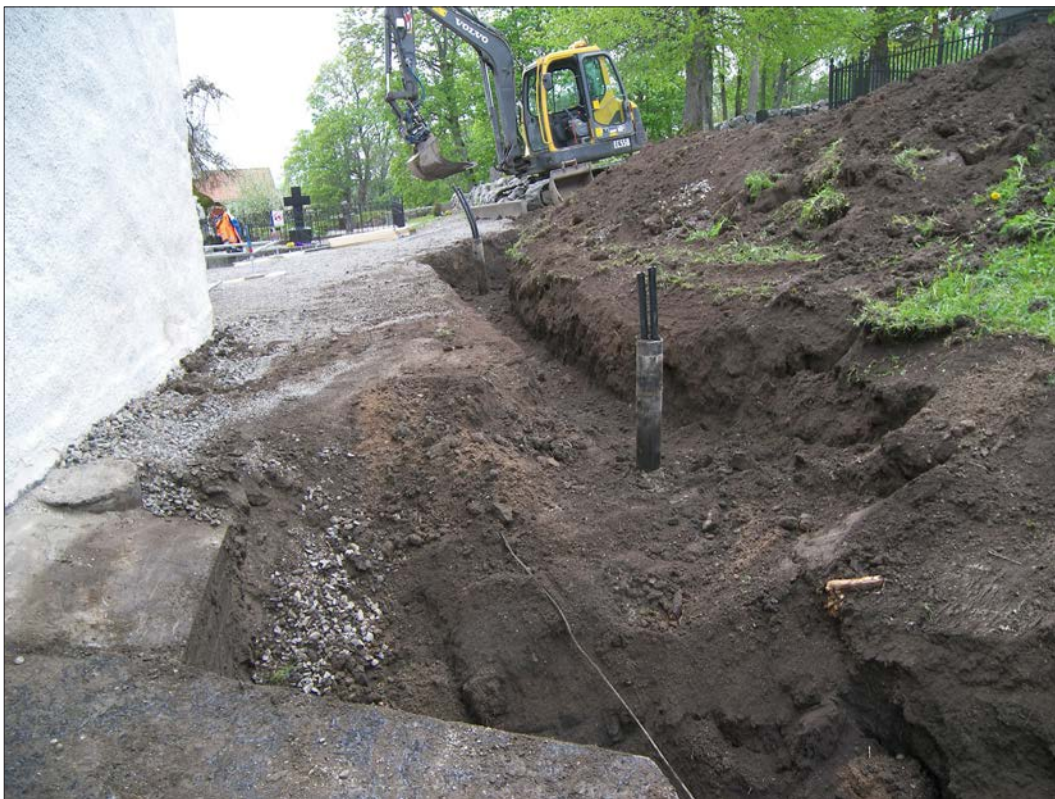
8 Schaktet som togs upp norr om kyrkan. Till vänster i bild syns den gjutna kulverten (SLM D2015-1079).

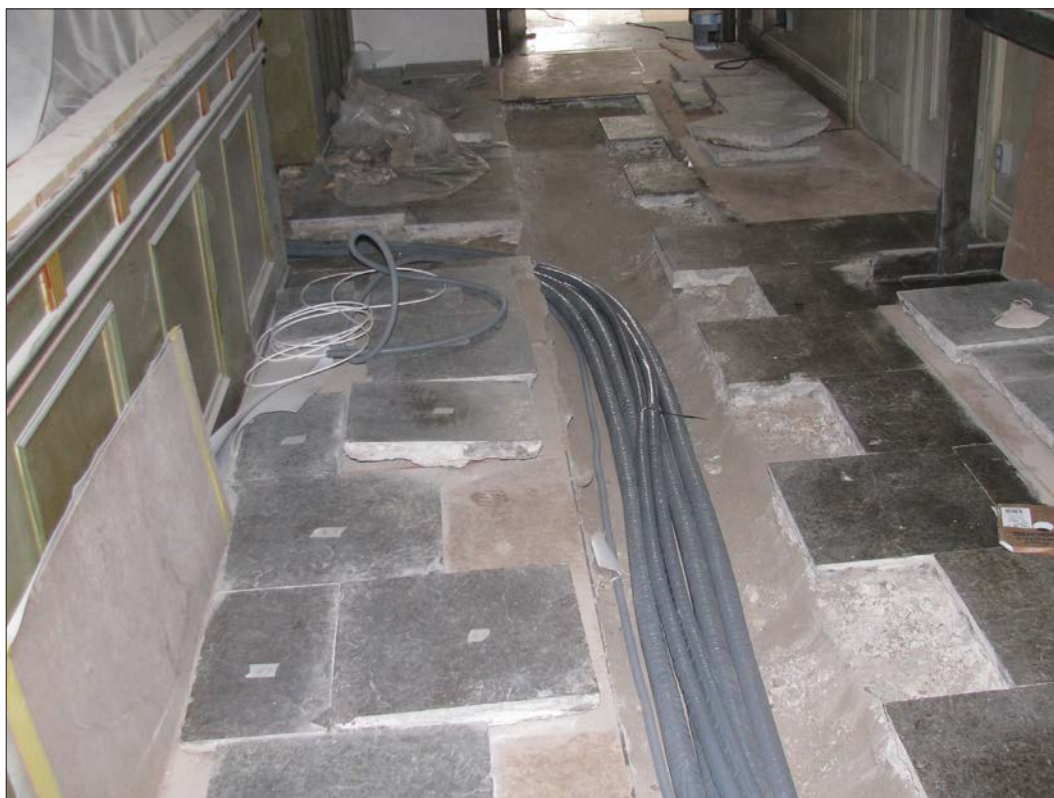
12 Rördragningarna som gjordes under orgelläktaren. Vy från långhusets västra del sett mot vapenhuset i söder (SLM D2015-1082).

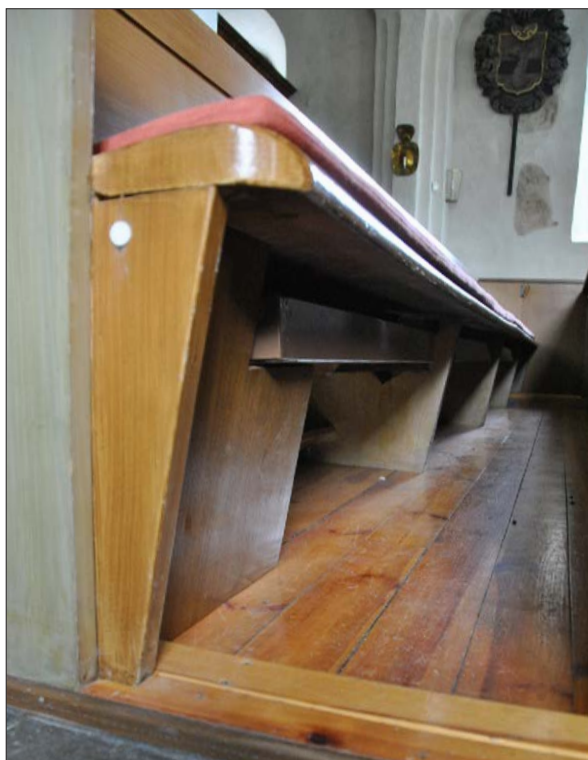
13 De nya bänkkonvektorena målades in i brun kulör (Slm D2015-1083).

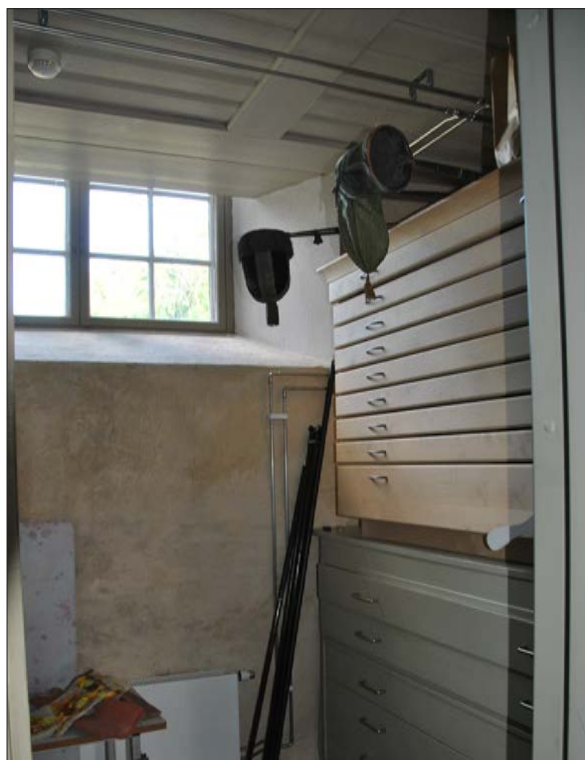
14 Utrymmet under läktaren som används för textilförvaringen. De nya rören förlades vid vägg och vid tak (SLM D2015-1084).

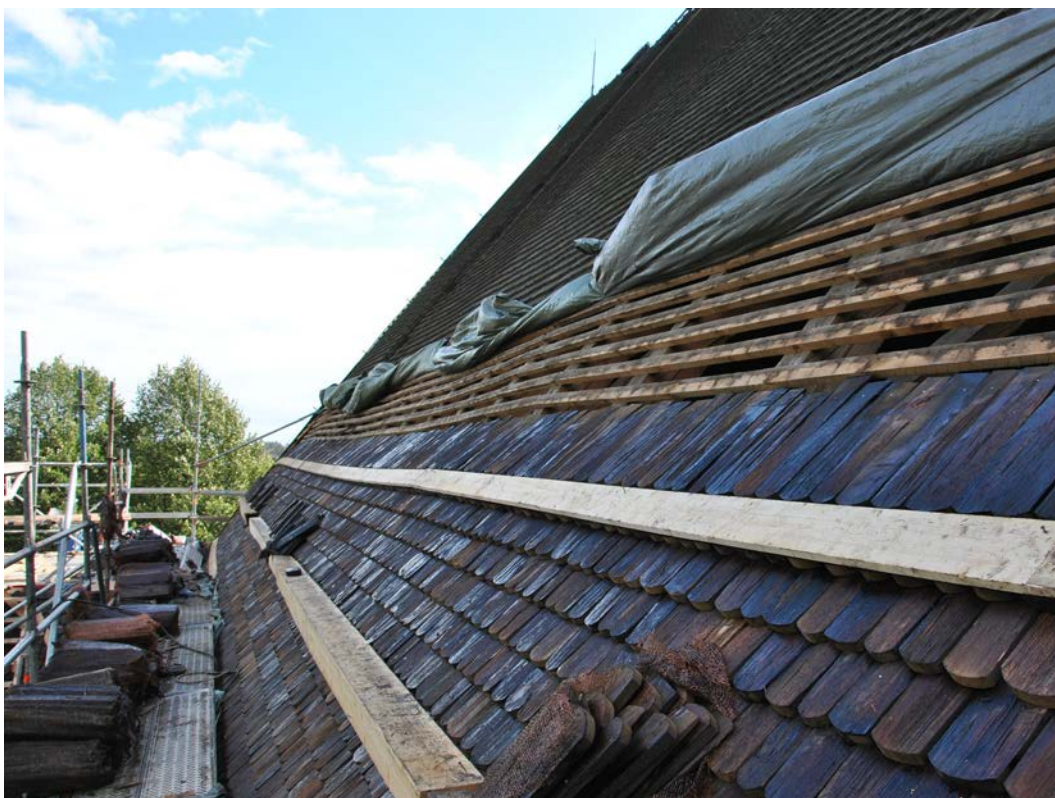
17 Takarbeten pågår med långhusets norra takfall (SLM D2015-1087).

Vid omläggningen lades färska furuspån, med den spjälkade sidan uppåt. Spånen var paketerade i nätkassar och hela spånen var doppade i trätjära. Spånen på långhuset och sakristian spikades fast med spikpistol, galvad spik, 100 mm. Spånen på vapenhuset och gravkapellet, samt de båda stigportarna spikades fast med spikpistol, rostfri spik, 60 mm. Nu lades spånen i tre lager. De nya spånen var ca 45 cm långa, med en bredd av ca 70-90 mm. På långhuset lades spånen med samma mönsterläggning som tidigare, med spetsade spån längst ned och i två horisontella rader på takfallen.

Takytorna tjärades 1 gång efter läggning.

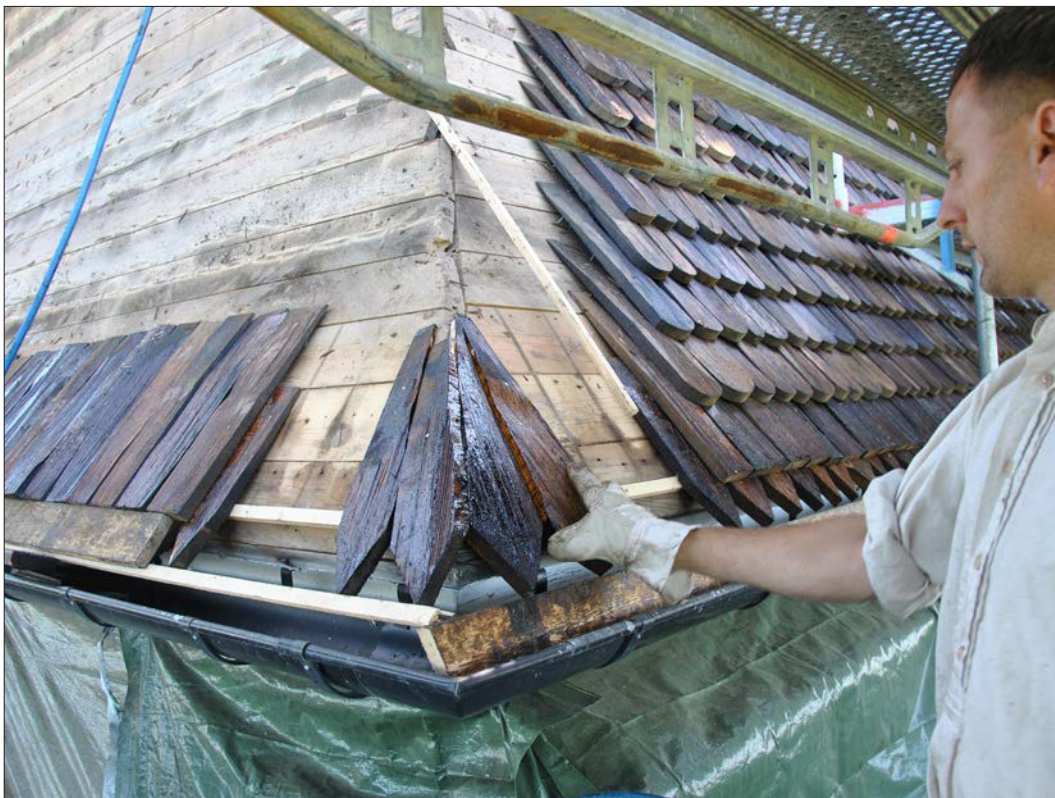
18 Spånläggning av tornet utfördes av hantverkare Kai Richter och Michaela Floree (SLM D2015-1088).

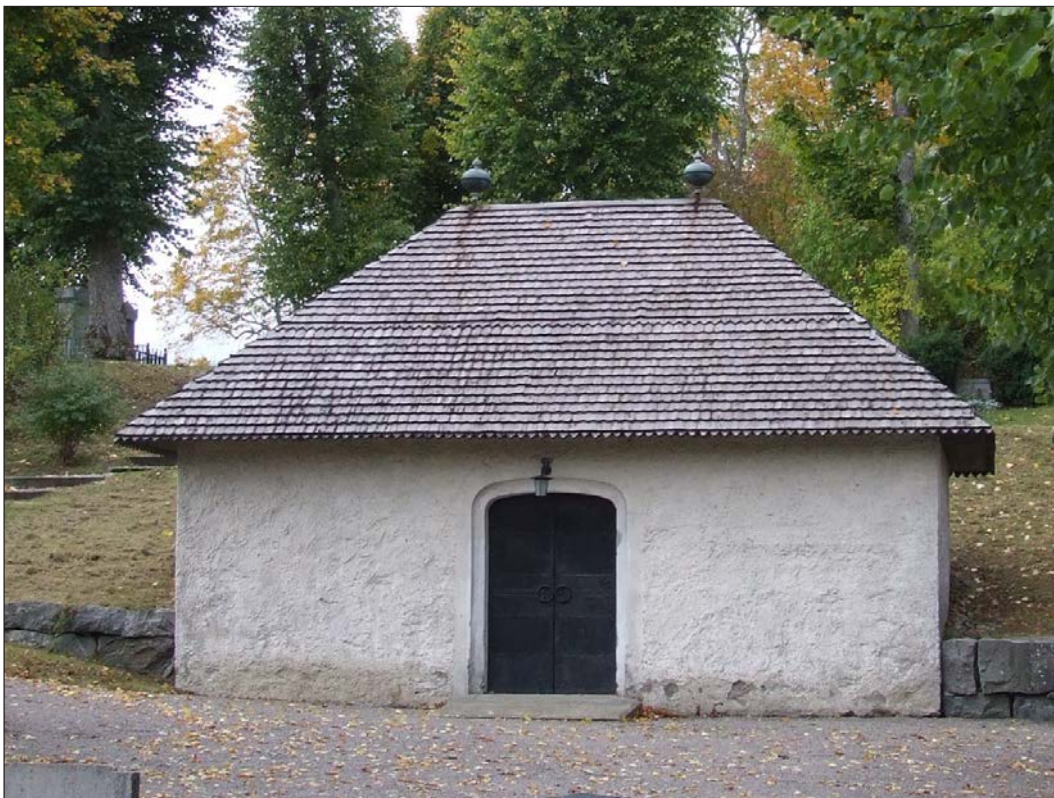
Gravkapellet i nordost hade två kopparklot monterade vidnock. På det södra klotet hade den profilerade undre biten av trä lossnat och försvunnit. Även de övriga trädelarna på kloten var i dåligt skick.

21 Gravkapellet före omläggningen. Bild från 2007 (SLM D2015-1091).

Gravkapellets båda klot reparerades på verkstad av förgyllare Joel Bergh, Höjdmontage AB. Båda klotens profilerade trädelar ersattes med nya. De båda stängerna som håller kopparkloten rostskyddsmålades och målades med svart täckfärg.

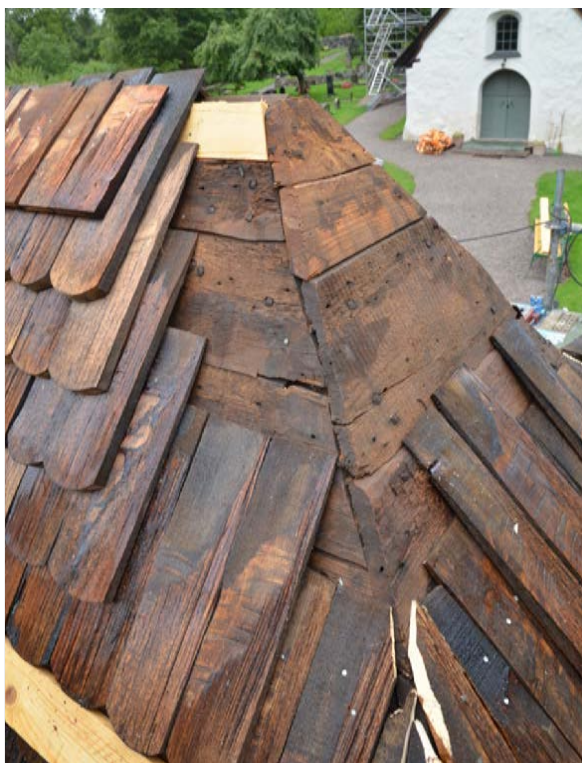
Även stigportarnas takspån låg på ett underlagstak. Detta bestod av äldre ramsågade brädor, som var lagda med snedhuggen kant, bördade.

23 Arbeten med södra stigporten (SLM D2015-1093).

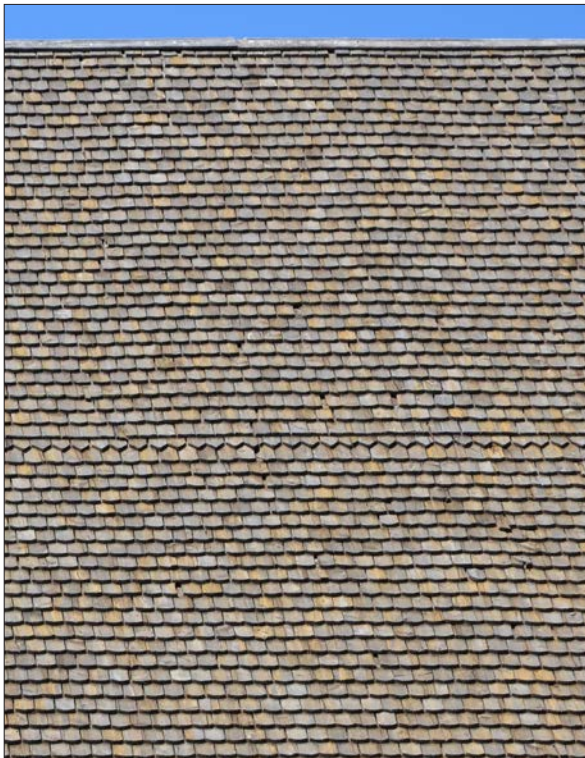
Takens spånläggning kan härröra från renoveringen 1918. Någon arkivuppgift om renovering av taket efter 1918 har inte hittats. Skadade spån bör dock ha bytts ut i samband med den större renoveringen 1953. Endast enstaka partier verkar ha lagts om senare. De befintliga spånen låg på öppen bärläkt över långhuset, sakristian och vapenhuset. Spånen var sågade och spikade med galvad spik. Spånen låg på samma bredd och längd mycket jämnt på öppen läkt. Spånen höll en mycket ojämn kvalitet. Flera spån var helt uttjänta (rötskadade), men förvånansvärt många takspån var fortfarande i gott skick.

24 Del av långhustakets spåntak före arbeten (SLM D2015-1094).

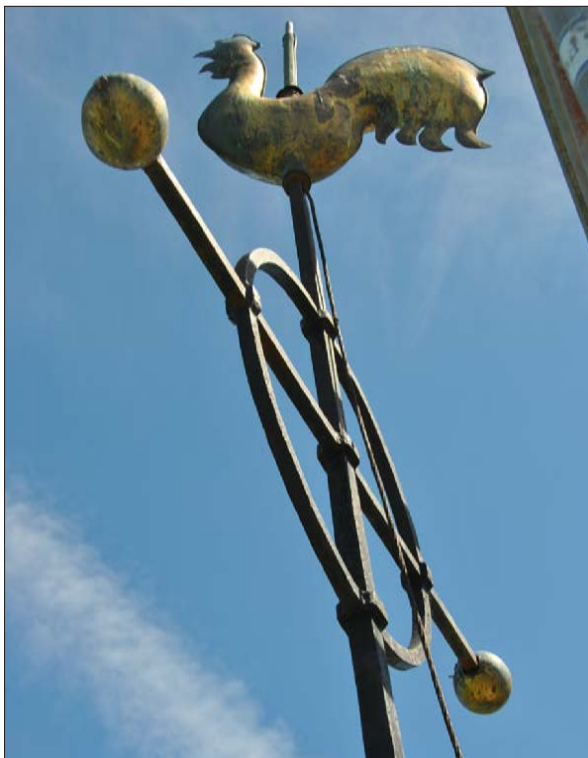
28 Spirans smidesdekoration och förgyllda tupp före åtgärder (SLM D2015-1098).

Tornspiran och tuppen monterades ned och reparerades på verkstad av förgyllare Joel Bergh. Tuppen är tillverkad av koppar. Tuppen var tidigare monterad på en rostig stång som var monterad på ett "vevhus" från en cykel, för att spiran skulle kunna rotera. Bedömningen är att stången var monterad någon gång på 1940-talet. Dessa delar ersattes nu med en ny rostfri stång, som monterades på ett nytt kullager. Tuppens äldre förgyllningslager togs bort mekaniskt, slipades. Tuppen rostskyddsmålades med Isotrol rostskyddsfärg, täckmålades med gul målarfärg Tikkurila FD20, målades med guldgrund (anläggningsolja) och förgylldes med 23.5 karats bladguld.

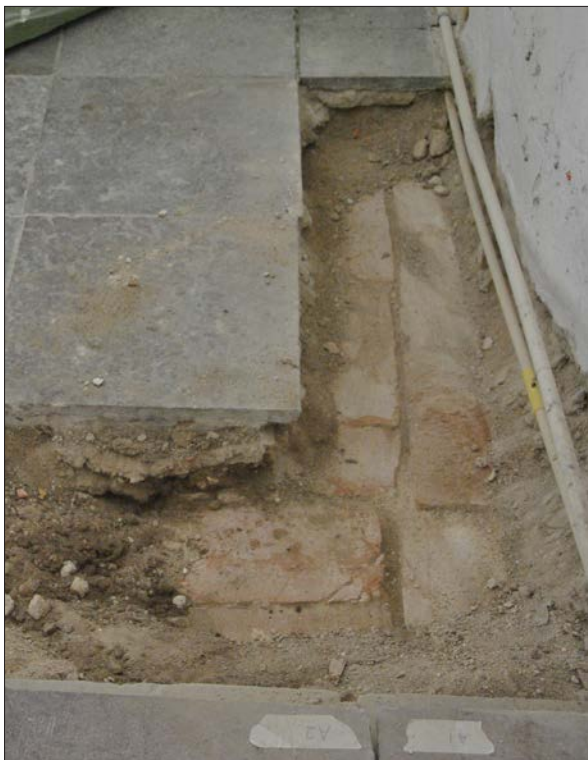
32 I korets södra del syntes den äldre golvbeläggningen av tegel. Till höger syns korets östra mur (SLM D2015-1102).

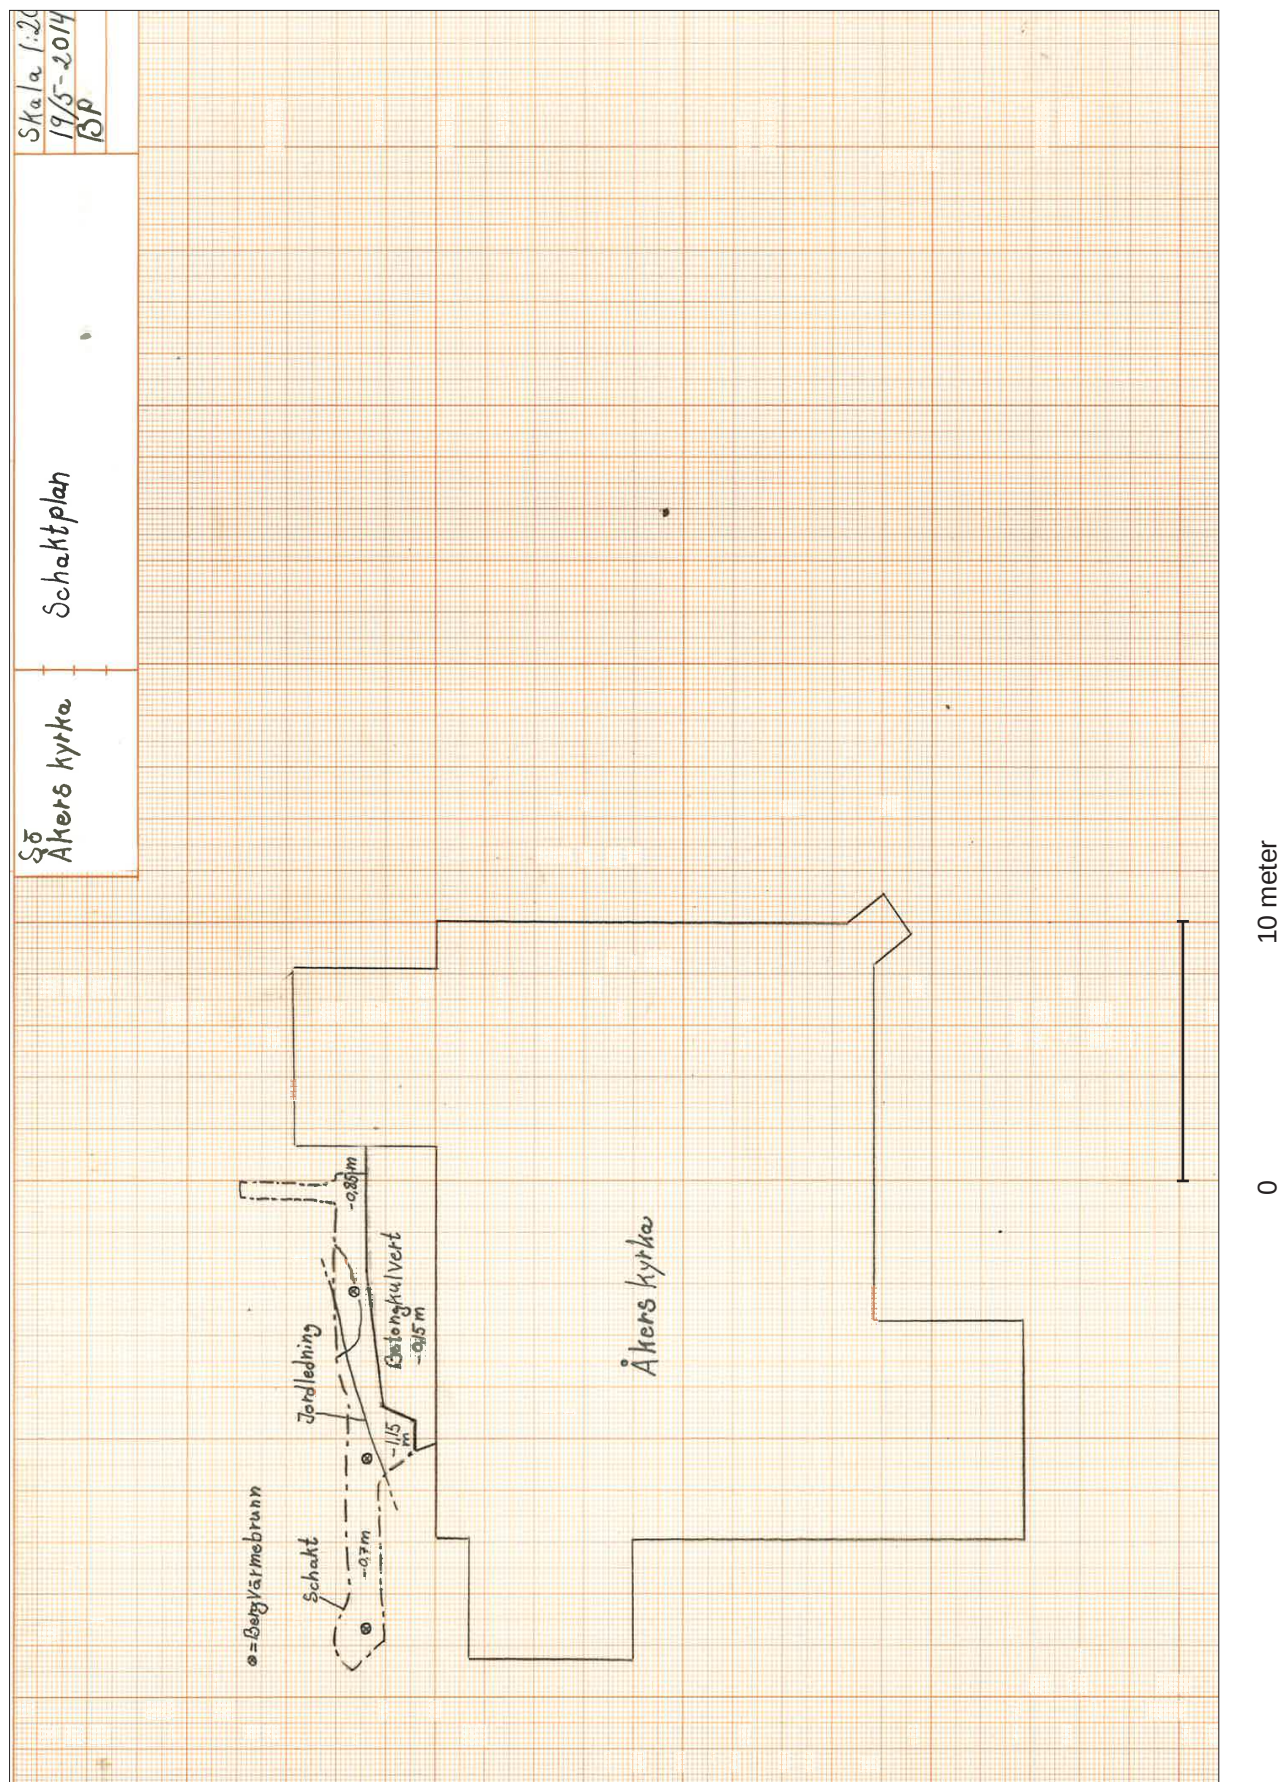
Vid schaktningen observerades tidigare omgrävda lager, vilket sannolikt utgör massor som har påförts i samband med arbeten för kulverten 1918 och tidigare arbeten med dräneringen. Vid den utförda schaktningsövervakningen påträffades enstaka ben, men inget annat av antikvariskt intresse. Se bilaga 1.

Uppmätning av schaktplanen norr om långhuset. Öster uppåt i bild. Uppmätning Björn Pettersson, Sörmlands museum.

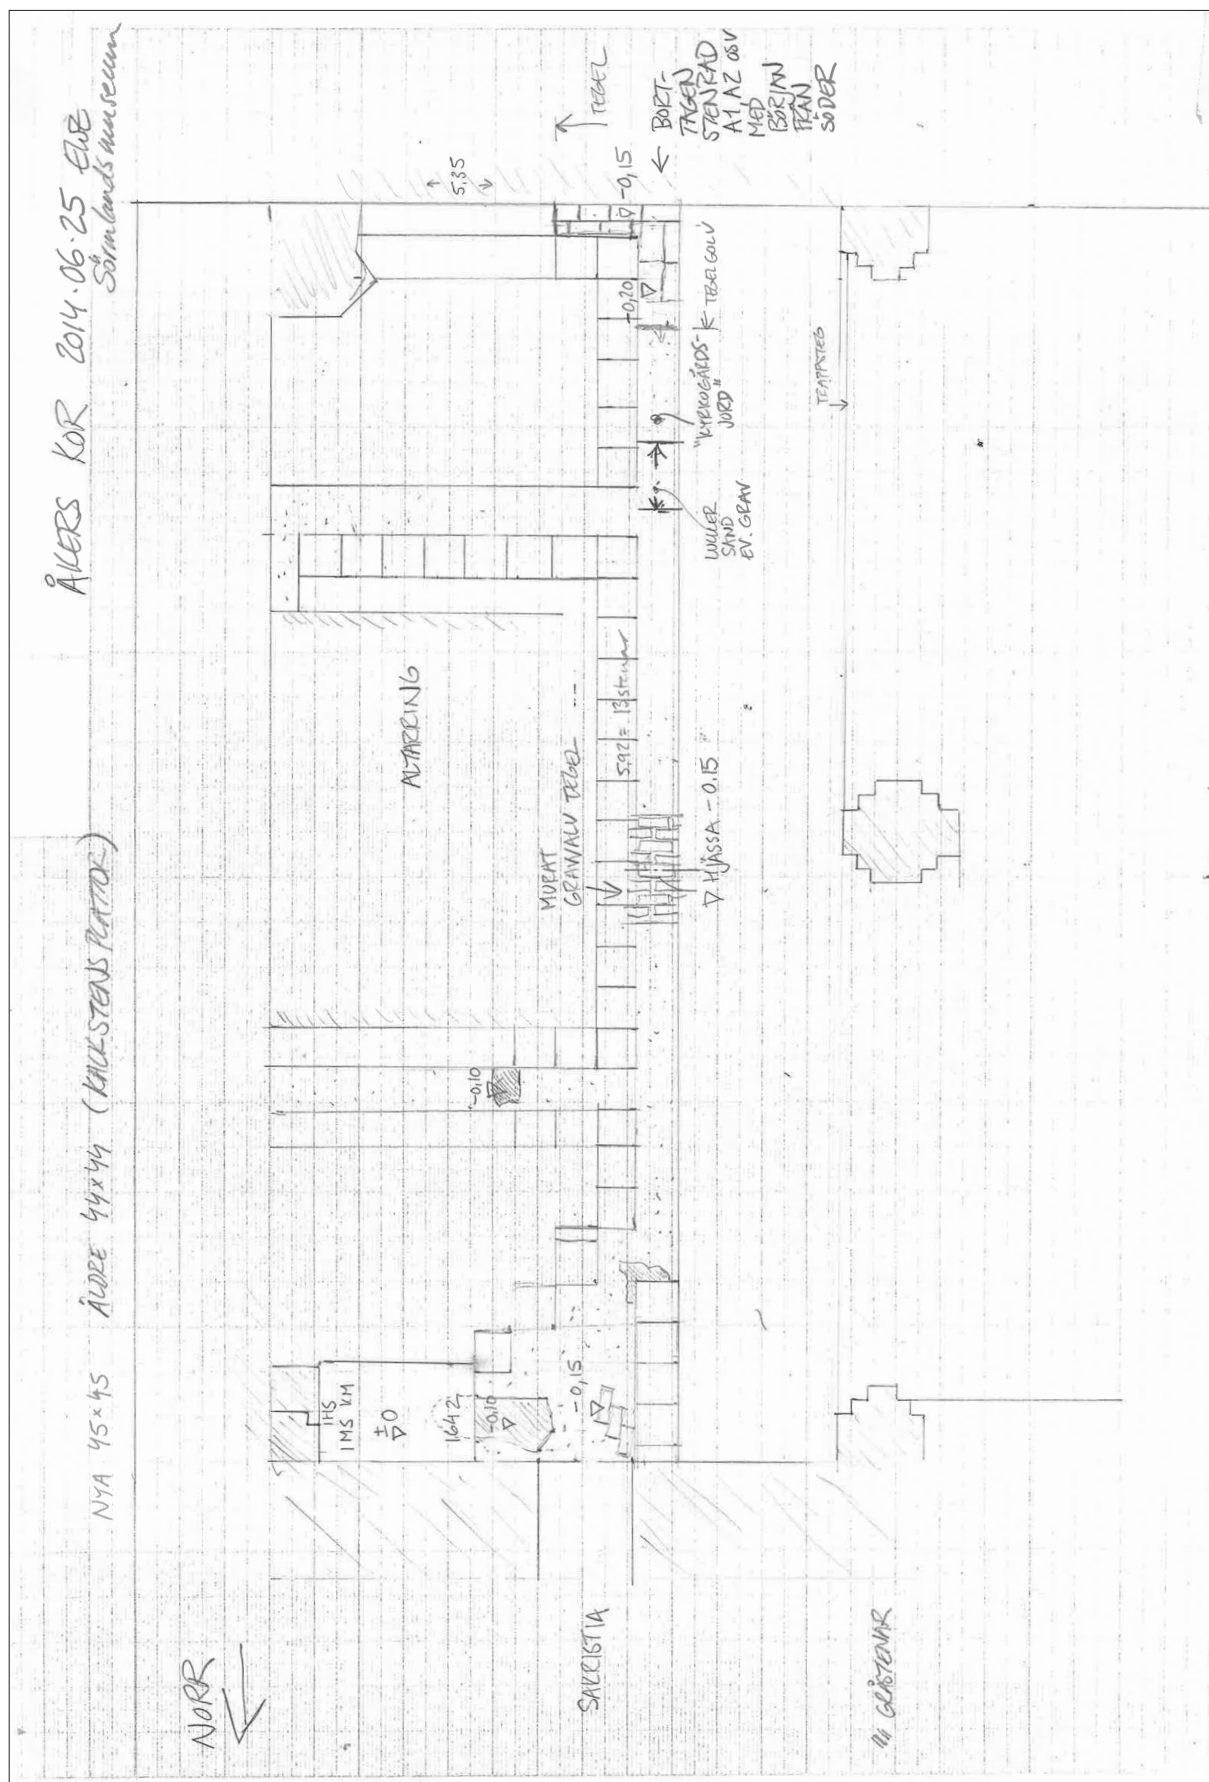
Uppmätning av korgolvet. Norr nedåt i bild. Uppmätning Eva Wockatz, Sörmlands museum.
