## Callanderska gården

Antikvarisk slutrapport

Markarbeten, timmerlagningar och renovering av fackverk

Rapport 2019:10

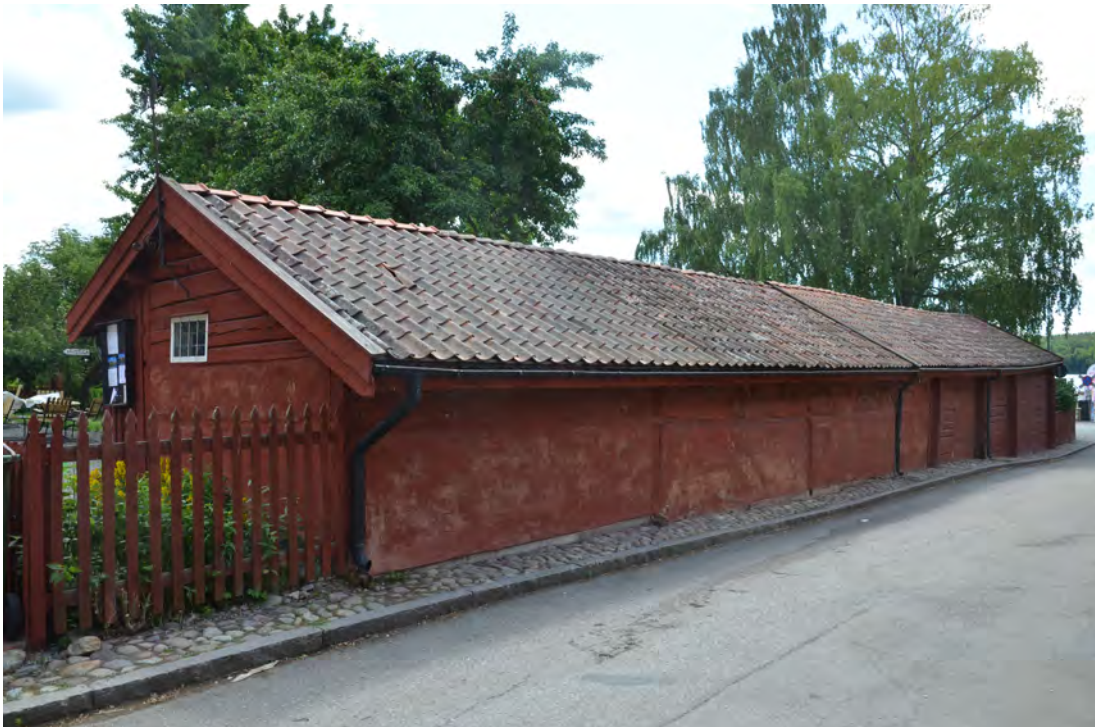
Bodlängans fasad mot Kyrkogatan innan renovering. Foto Kjell Taawo, Sörmlands museum, 2017-07-20. SLM D2019-0597.

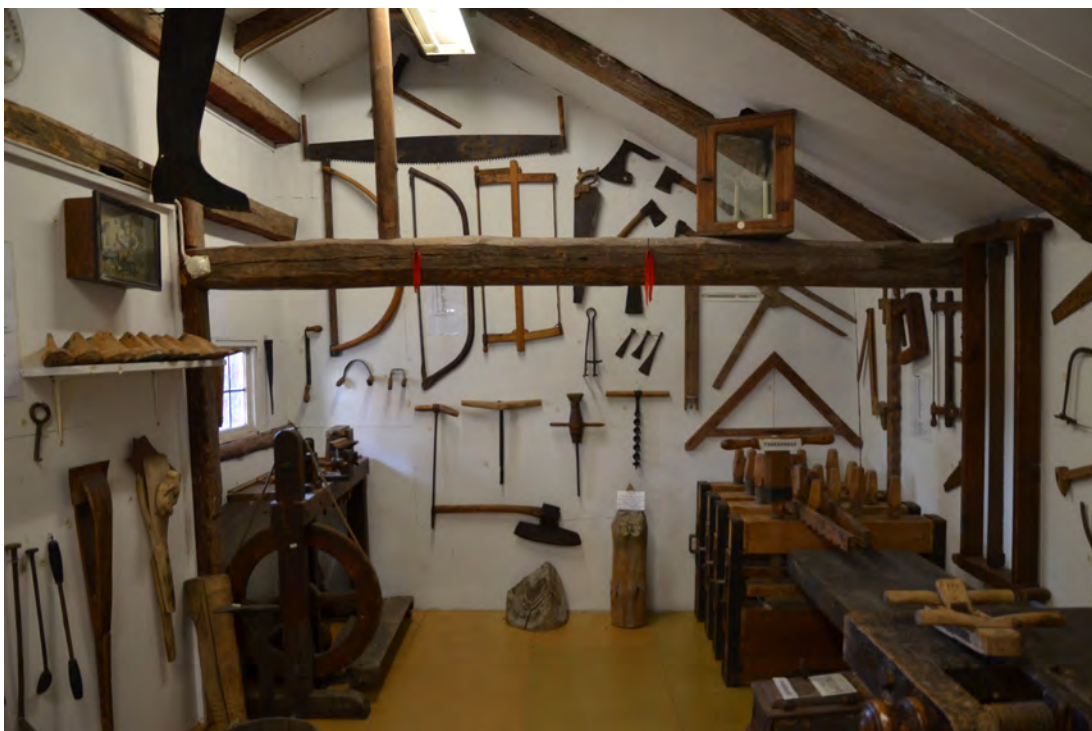
Invändigt har inga ändringar gjorts förutom i bodlängans norra del (hantverksboden). Före renoveringen utgjordes golvet av lackerade träfiberskivor som var fastskruvade i golvbjälklaget. Innerväggen av vitmålad Masonite hade delvis avlägsnats och blottade en senare monterad regelstomme framför de äldre murade fackverken.

*Hantverksbodens utställningslokal innan påbörjad renovering, vy mot söder. Foto: Emelie Mattsson, Sörmlands museum, 2014-10-30. SLM D2019-0600.*

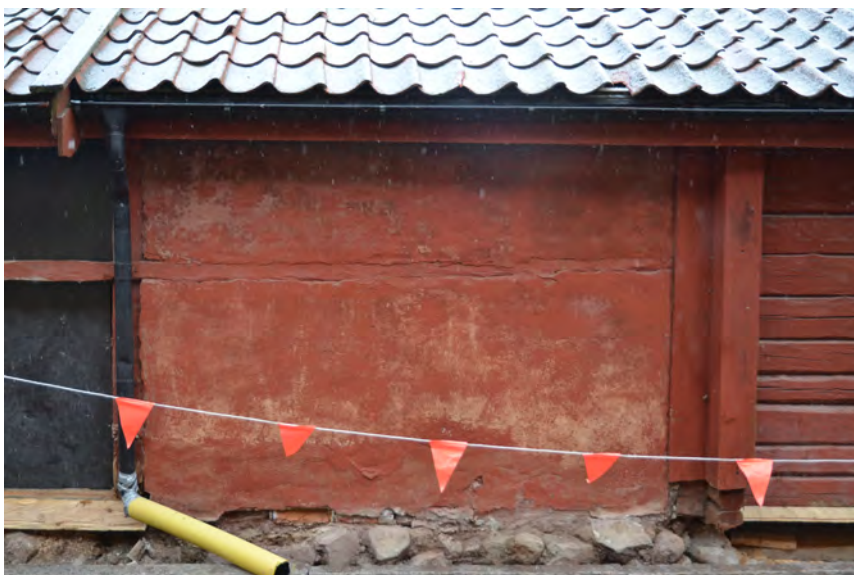
Fack 4.  
Foto: 2018-12-12  
SLM D2019-0611.

I fack 4, som i sin helhet utgjordes av korsvirkeskonstruktion utan liggtimmer, vidtogs i det här skedet inga åtgärder.

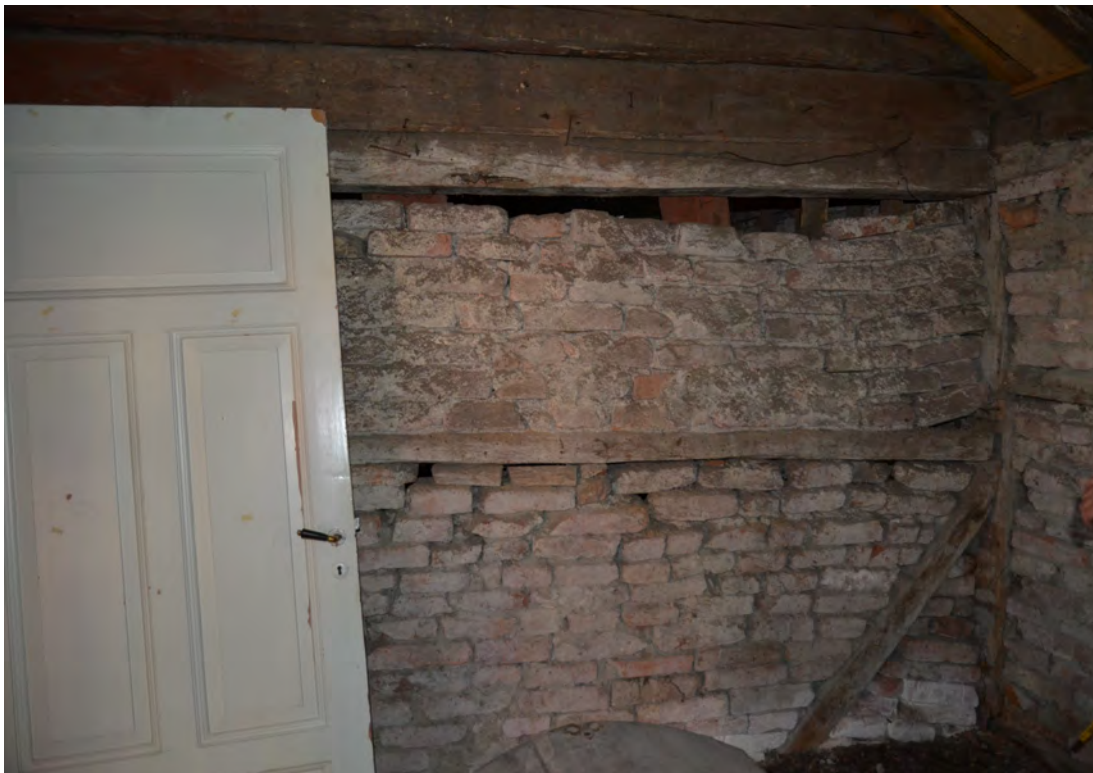
Storteglet i mellanväggen i hantverksbodens södra del (bakom det fjärde facket enligt beskrivning på sid. 19) knackades ned och återanvändes i fackverken mot Kyrkogatan. 2018-10-12. SLM D2019-0634.

Murningen gjordes med befintligt stortegel i en halvstensmur i vilt förband. Det maskinslagna teglet ersattes av stortegel som togs från en mellanvägg i ett förråd i hantverksbodens södra del som i nuläget används för förvaring av utemöbler. Till fogning användes ett lerbruk med lera, sand, vatten, kogödsel samt en liten del halm. Lerbruket blandades på plats av kursdeltagarna under handledning av Johannes Riesterer.

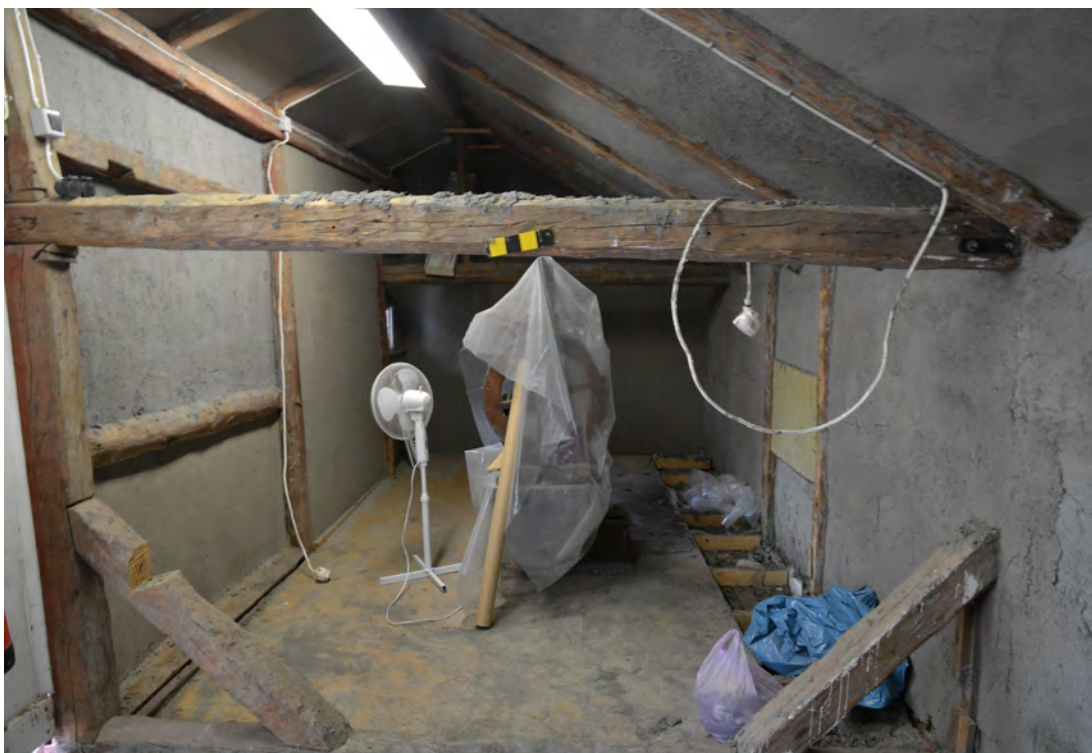
Brandbodens utställningslokal efter att väggarna och taket lerklinats, jämför med bild på sidan 17. Hembygdsföreningen kommer att fortsätta den interiöra renoveringen under 2020, och avser att utforma en mer modern utställningslokal än den tidigare. Notera luckan som är igensatt med glasfiberisolering till höger i bilden, denna är tänkt att utformas som ett titthål i vilket väggen syns i genomskäring. På så vis kan den traditionella väggkonstruktionen och lerkliningens fördelar belysas. Foto: 2019-10-21. SLM D2019-0629.

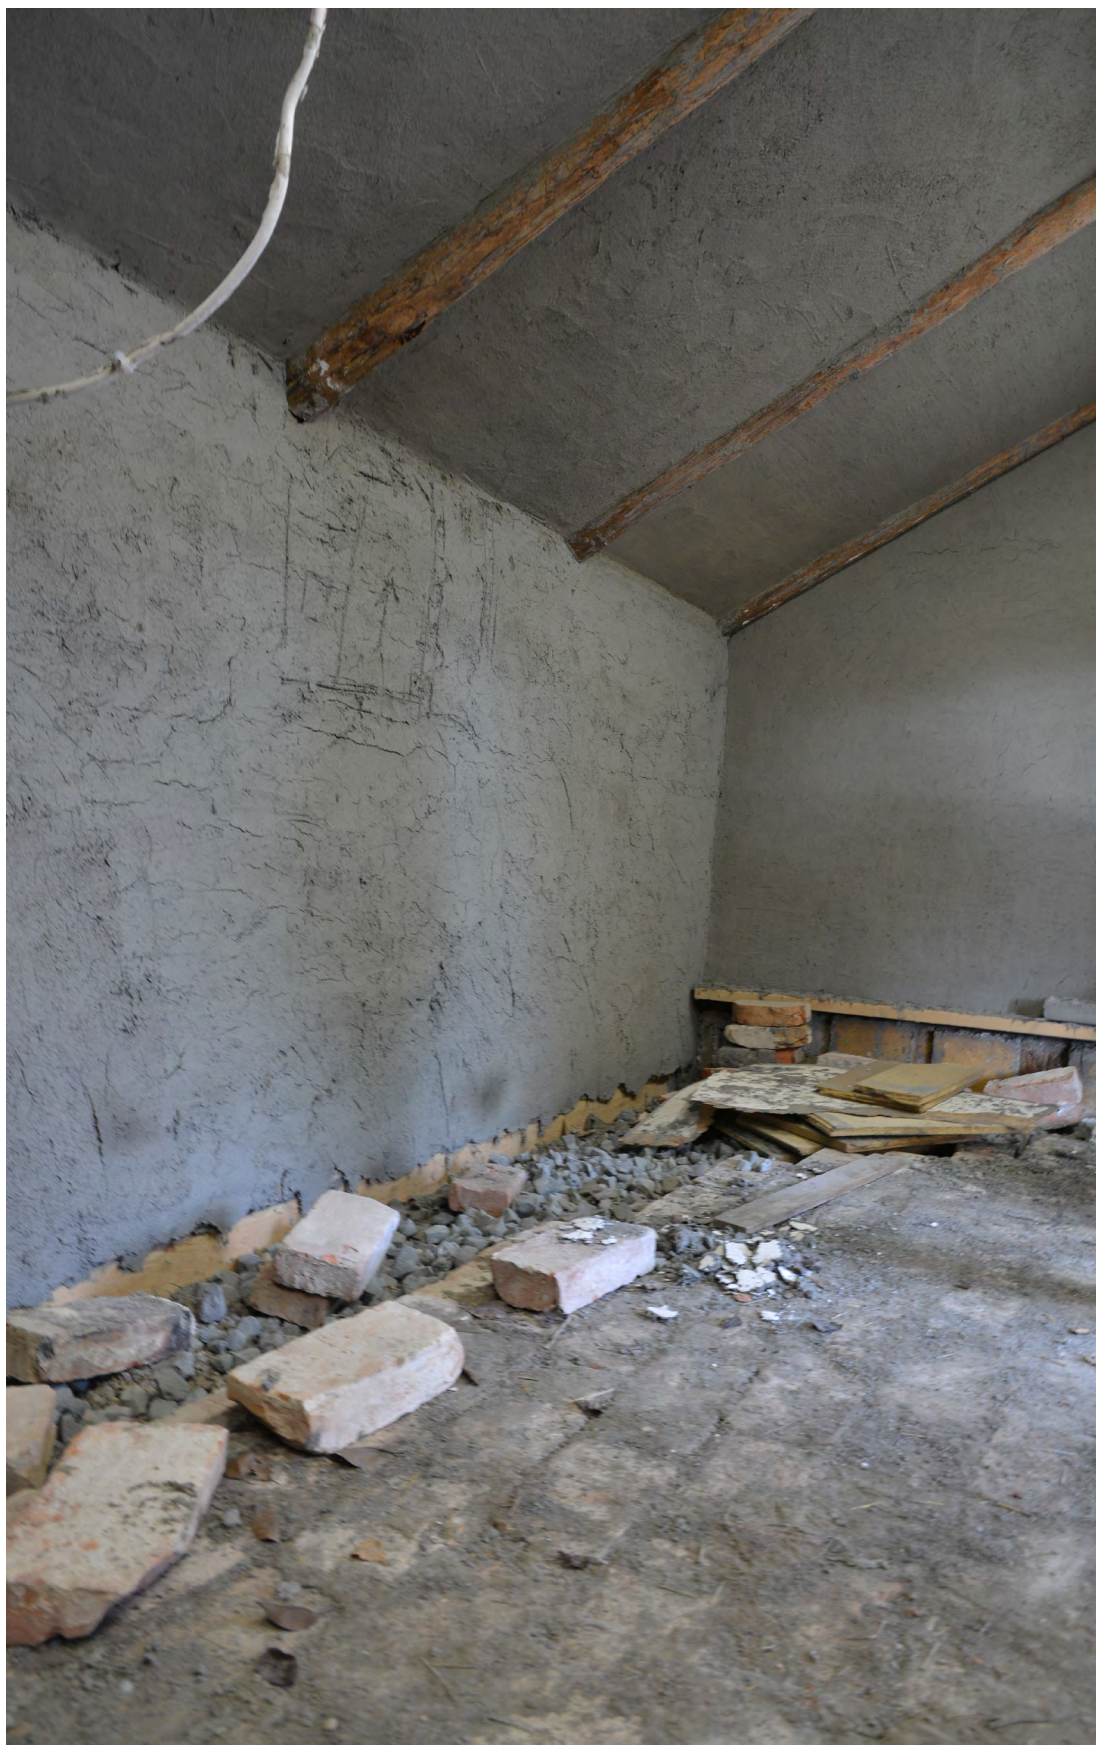
*Under byggnadsvårdskursen den 23-24 augusti 2019 lades ett tegelgolv i brandboden. Under teglet ligger ett lager av skumglas. Bilden är tagen i samband med slutbesiktningen. Foto: 2019-10-21. SLM D2019-0630.*

Golvskiktet av spånskivor i hantverksbodens övre del avlägsnades. Bjälklaget fylldes med ett ca 5 cm tjockt lager skumglas (Hasopor). Detta bedömdes som tillräckligt eftersom skumglasets lades på ett befintligt och relativt tjockt lager singel, som liksom skumglasets fungerar kapillärbrytande. Ingen fuktavskiljande markduk eller dylikt lades. Som nytt golvskikt lades handslaget stortegel som skänkts av Mälarum, fastigheter, Åkers styckebruk.

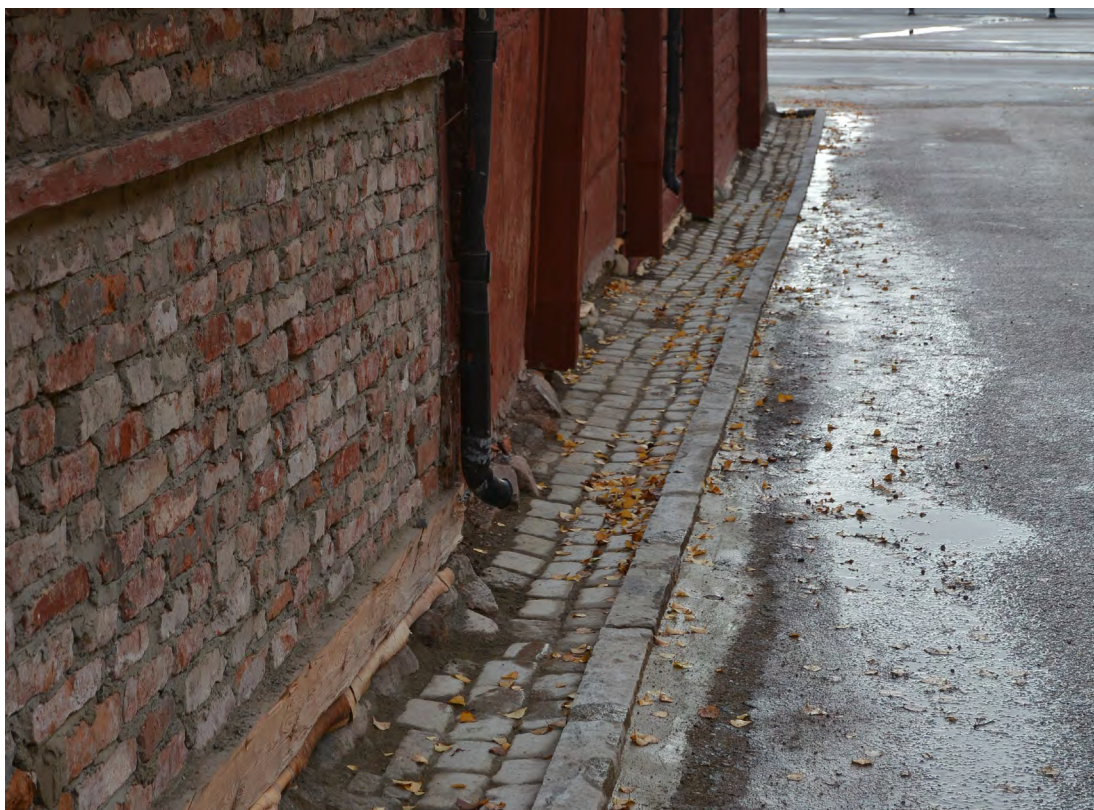
*Rännstenens nedre (södra) del. Foto: 2019-10-21. SLM D2019-0632.*

Enligt skissen skulle avståndet mellan gatstenarna och syllstockarna bli cirka 10-15 cm i höjdd. Så har det blivit på flera ställen, men syllarnas norra ändar har p.g.a. gatans lutning hamnat betydligt närmre marken - på vissa ställen ligger syllen och spärrskiktet av björknäver i princip dikt an. Det kan förutsättas att dessa delar kommer att bli mycket utsatta för både markfukt och genom nederbörd, på ett sätt som inte hade godkänts i planeringsskedet hösten 2018. Dock kan det tilläggas att de delar som är så pass allvarligt utsatta är mycket små, varpå nya lagningar kan antas bli både enkelt genomförbara och av liten omfattning. I det stora hela är den nya rännstenen både bra för byggnadens konstruktion, liksom att den harmonierar väl rent utseendemässigt med såväl byggnaden som gatumiljön.

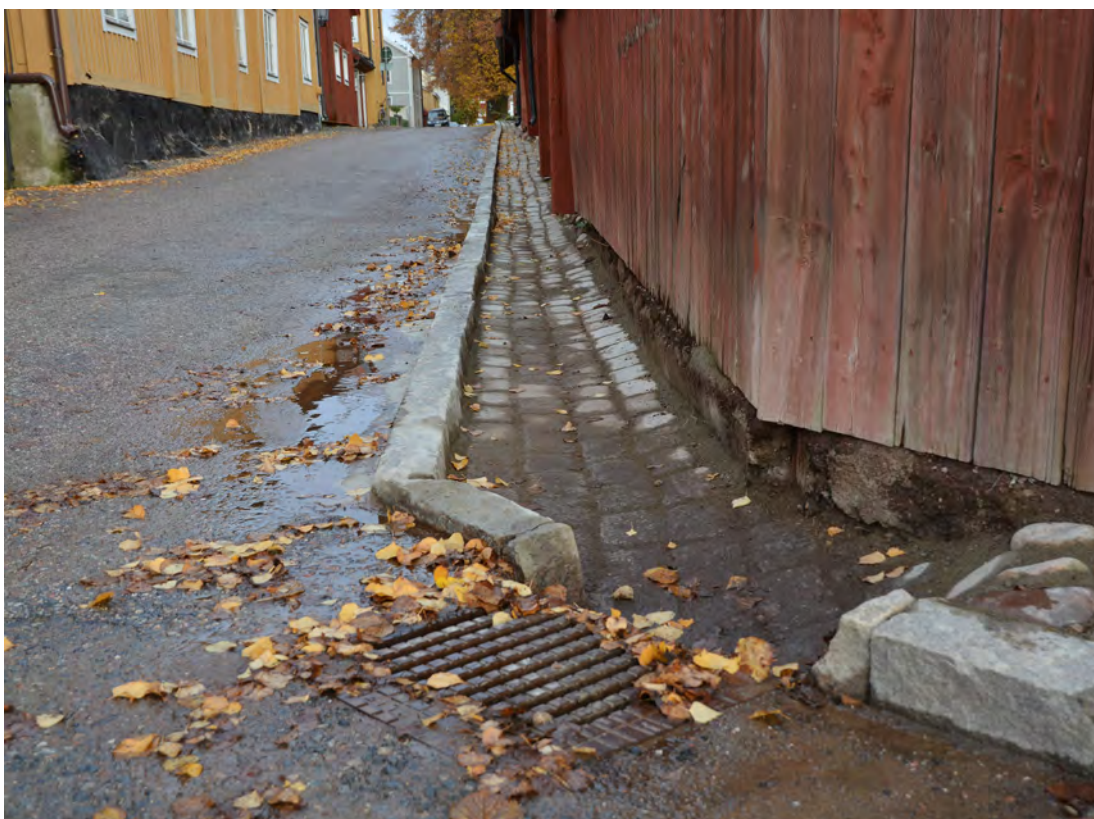
*Brunnen vid rännstenens ände. Foto: 2019-10-21. SLM D2019-0633.*
