## Rektorsgårdens uthus

Kv Bispen 4, Strängnäs stad, Södermanlands län

Antikvarisk slutrapport

Timmer- och trälagningar, markarbeten, målning och montering  
av takavvattningssystem

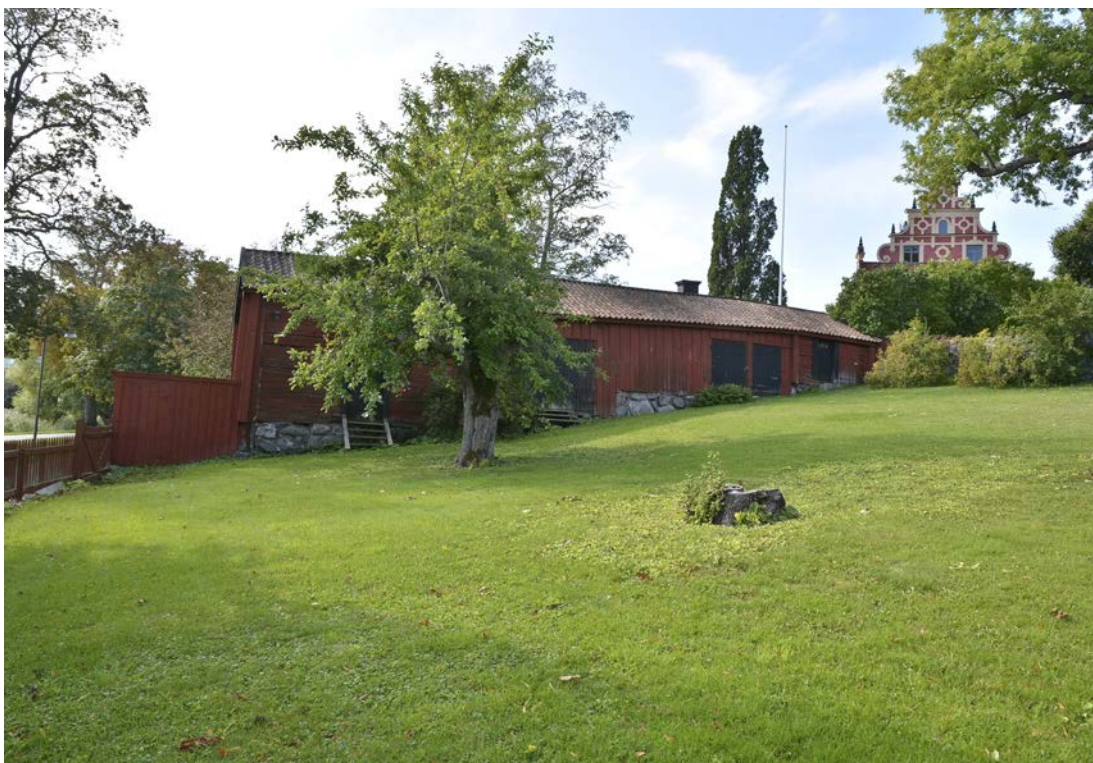
*Bild 3. Uthusets norra fasad innan renovering. Till höger i bilden syns Biskopsgårdens karakteristiska renässansgavel.  
Foto: 2019-09-17. (SLM D2020-0740)*

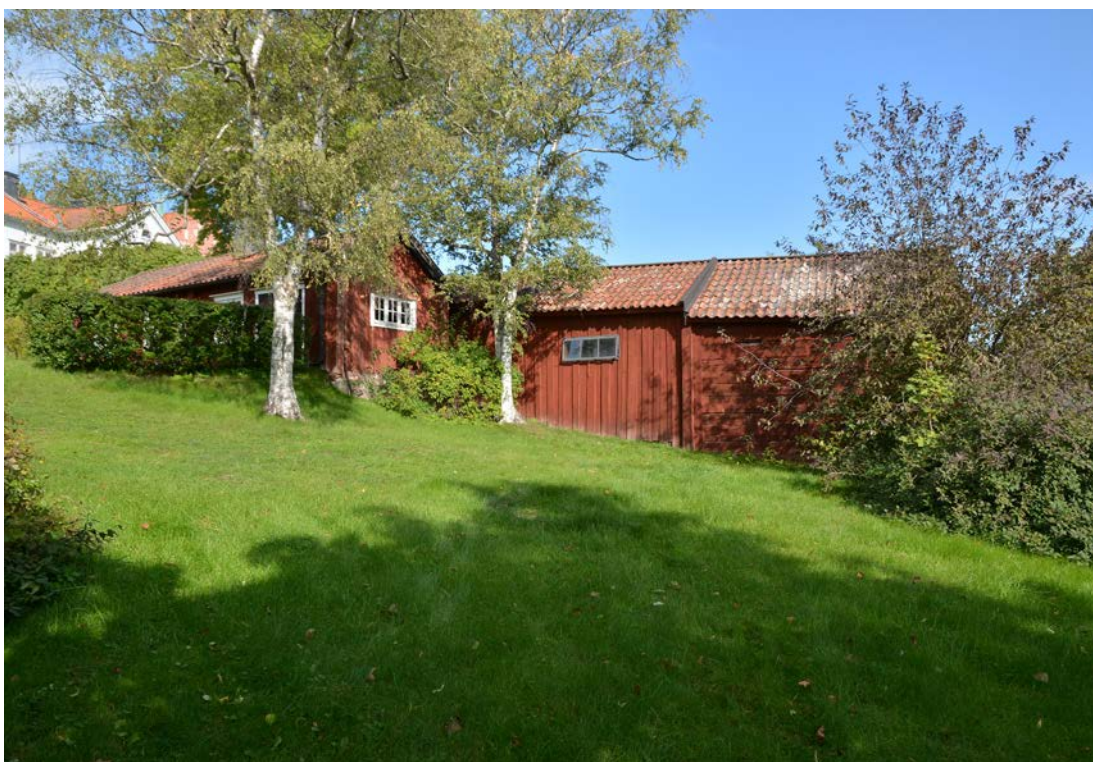
*Bild 4. Södra fasaden innan renovering. Det röda uthuset med vitspröjsade fönster är Biskopsgårdens uthus. Ovanför detta skymtar Rectorsgårdens vita fasader och röda tegeltak. Foto: 2019-09-17. (SLM D2020-0741)*

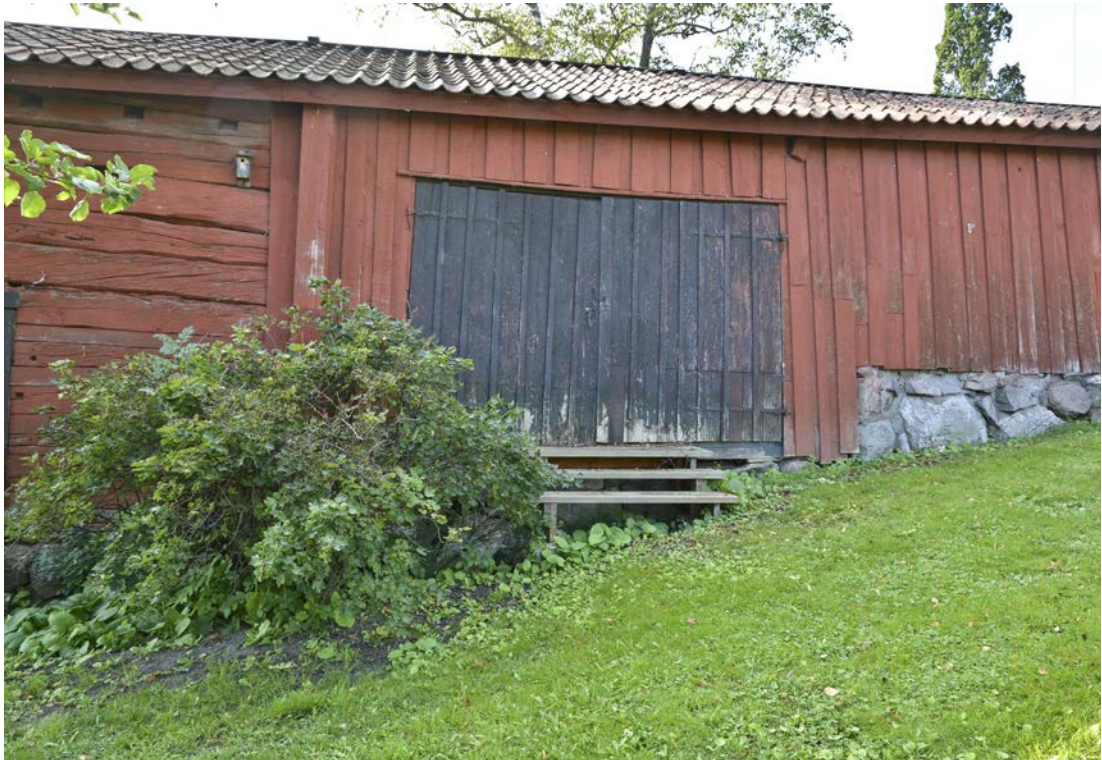
Bild 10. Norra fasadens mittersta del, innan renovering. Foto: 2019-09-17. (SLM D2020-0747)

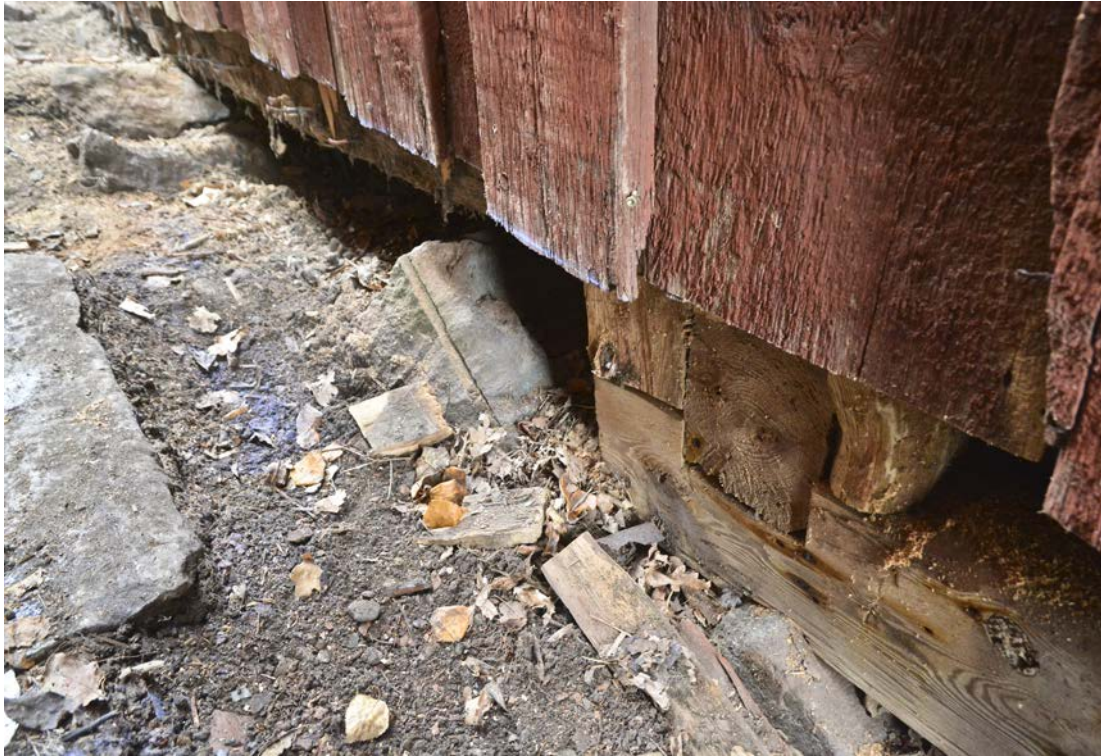
Byggnaden hade ingen takavvattning. Detta innebar problem vid framför allt den södra fasaden som angränsar tätt till grannfastighetens uthus (Biskopsgården, Kv Bispen 3). Eftersom de båda byggnaderna står mycket tätt intill varandra (omkring en meter), kom regnvattnet från Rectorsgårdens uthus att rinna längs med södra takfallet rakt ut på fasaden på Biskopsgårdens uthus, som hade stora rötskador just av denna orsak.

*Bild 13. Södra fasaden, i dropprummet/gången mellan grannfastighetens (Biskopsgårdens) uthus. Foto: 2019-12-03. (SLM D2020-0750)*

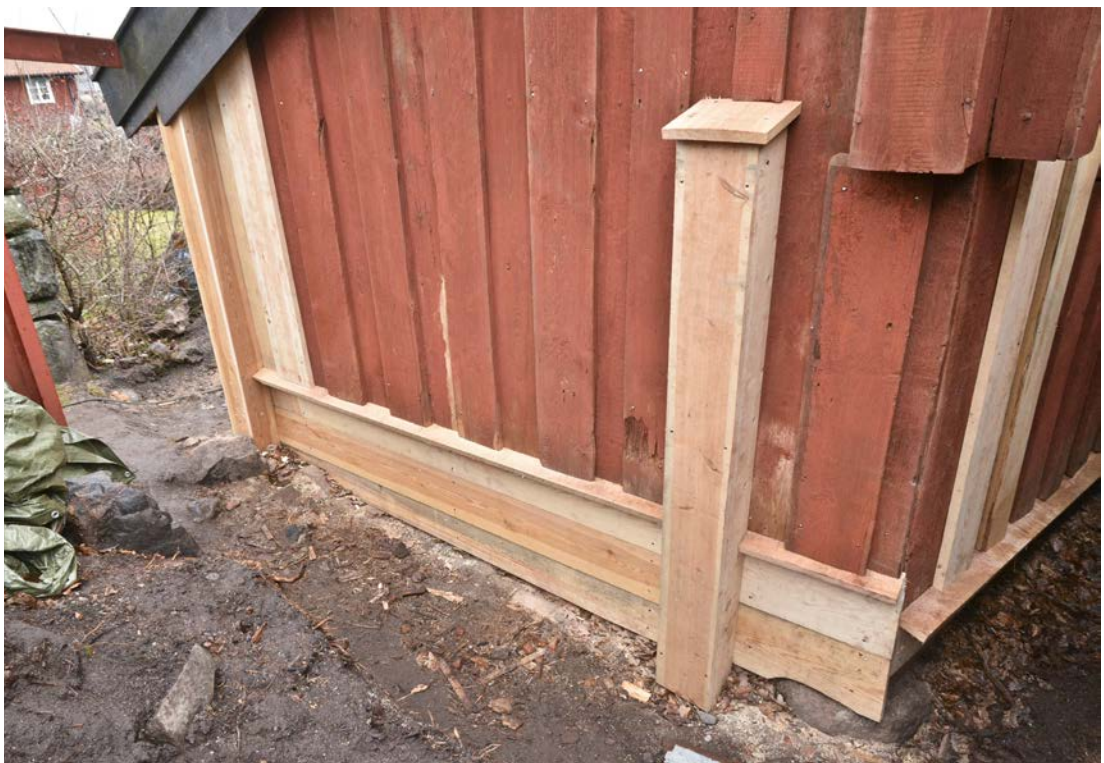
*Bild 16. Västra gaveln efter avslutade trälagningar. Foto: 2020-01-29. (SLM D2020-0753)*

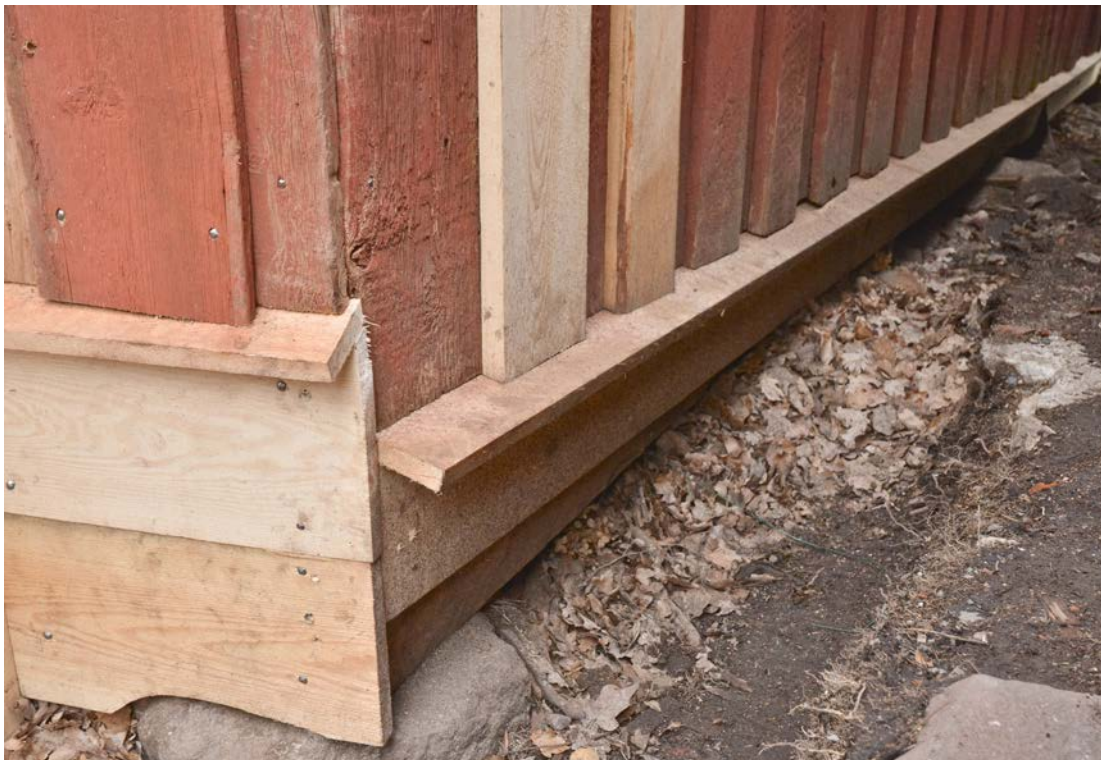
*Bild 20. Hörnet mellan västra gaveln och norra fasaden efter avslutade trälagningar. Foto: 2020-02-17. (SLM D2020-0757)*

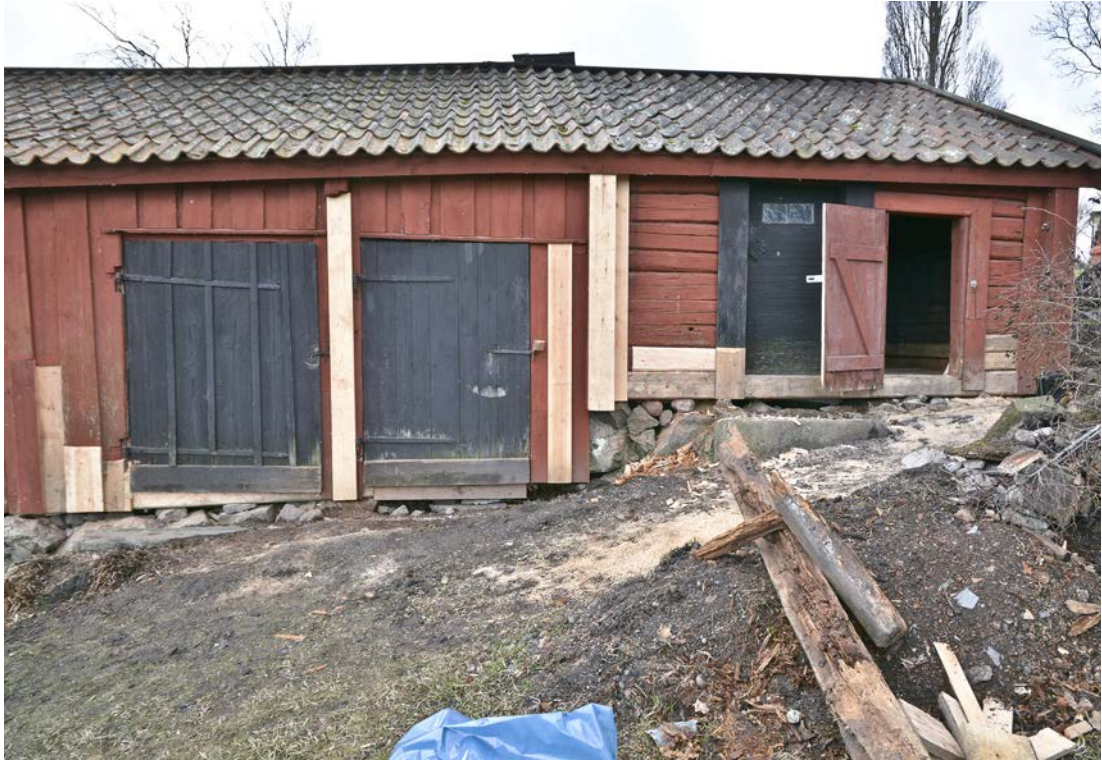
Bild 22. Norra fasadens västra del efter avslutade trälagningar. Foto: 2020-02-17. (SLM D2020-0759)

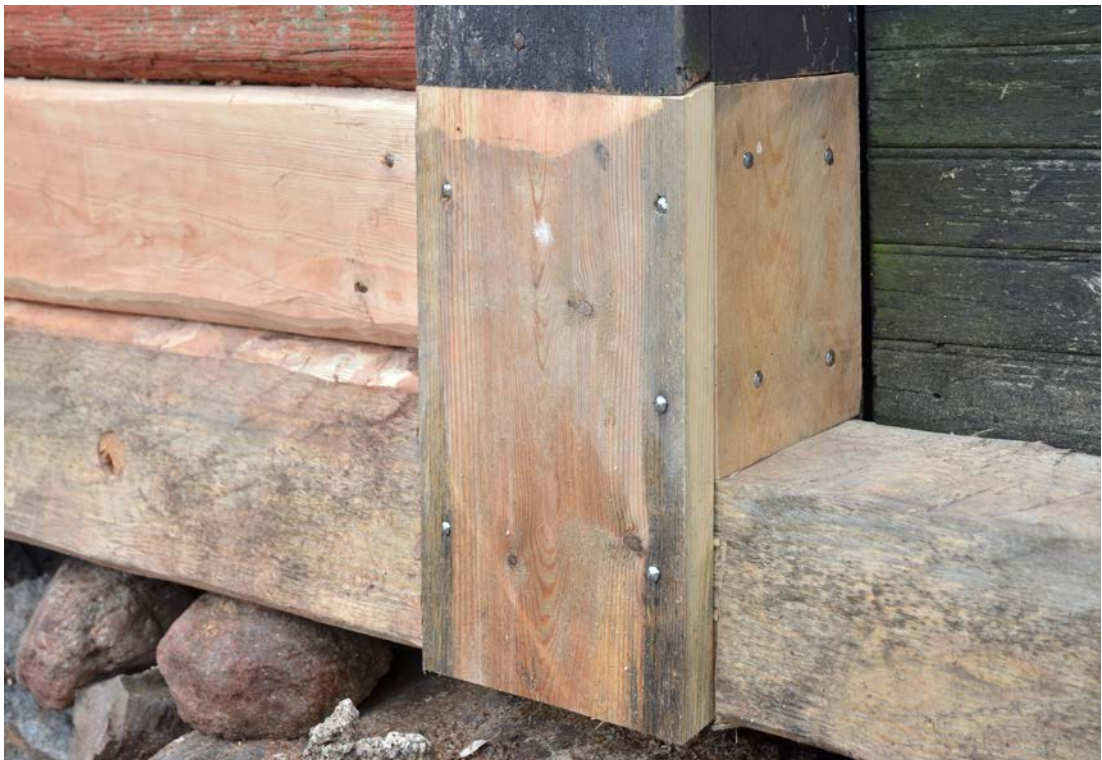
Bild 23. Syllstock och halvsulning samt skarvad panel spikad med handsmidd spik. Foto: 2020-03-10. (SLM D2020-0760)

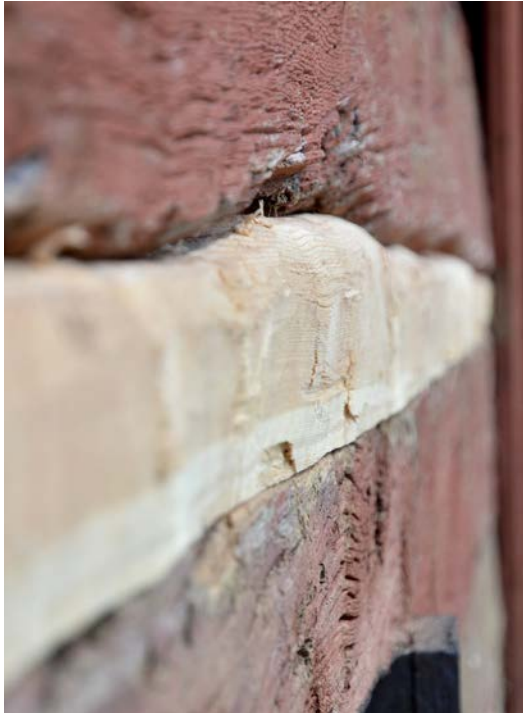
Bild 27. Ilgning med nytt virke i norra fasadens östra del. Nya delar bilades för hand till ytstruktur lika befintligt timmer. Foto: 2020-03-10. (SLM D2020-0764)

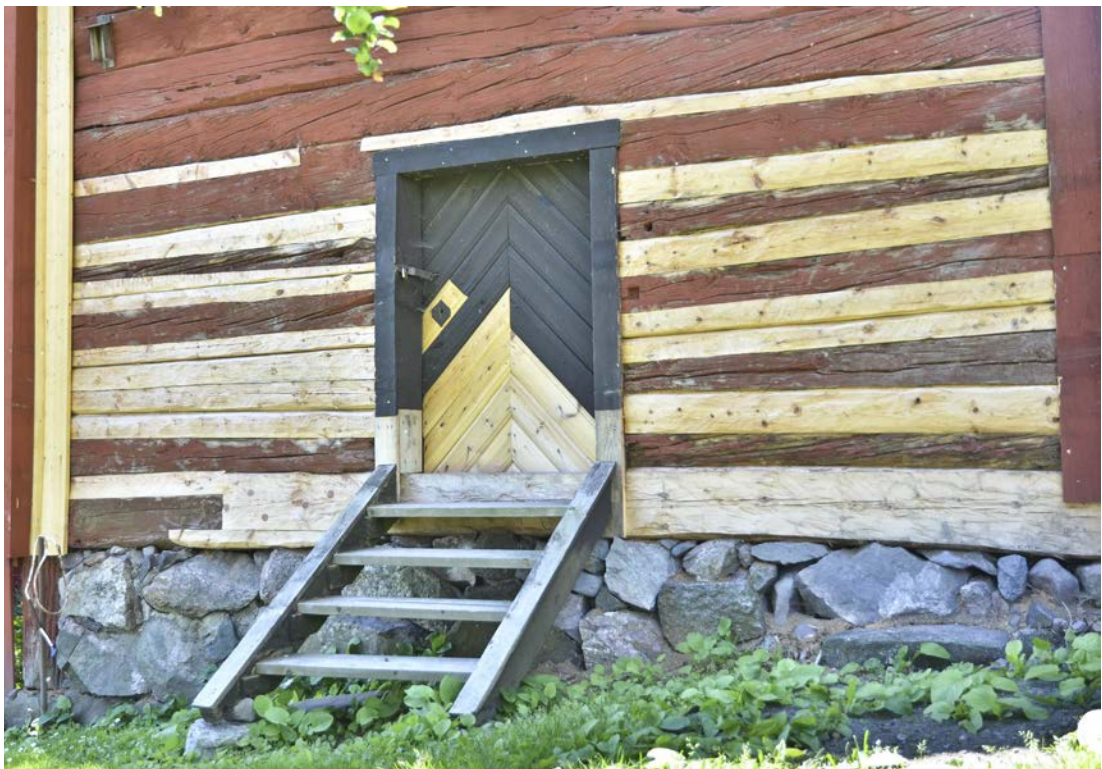
Bild 29. Norra fasadens östra tillika byggnadens äldsta del, efter avslutade trälagningar. Foto: 2020-07-23. (SLM D2020-0766)

Östra delen av fasaden mot norr var den del av byggnaden som hade både äldst och mest rötskadat timmer. Med orsak av sprätthuggningskaraktären på timrets insida, bedömdes vissa timmerstockar kunna härstamma från 1700- eller 1600-talet. De många lagningarna kan vara ett tecken på att timret är av något sämre kvalitet.

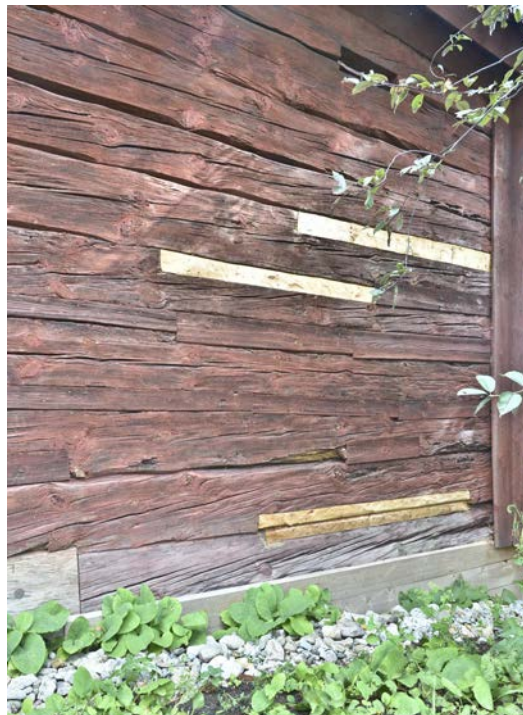
Bild 31. Mindre trälagningar på södra fasadens östra del. I bildens nedre vänstra hörn syns den skarvade syllstocken. Foto: 2020-08-31 (SLM D2020-0768)

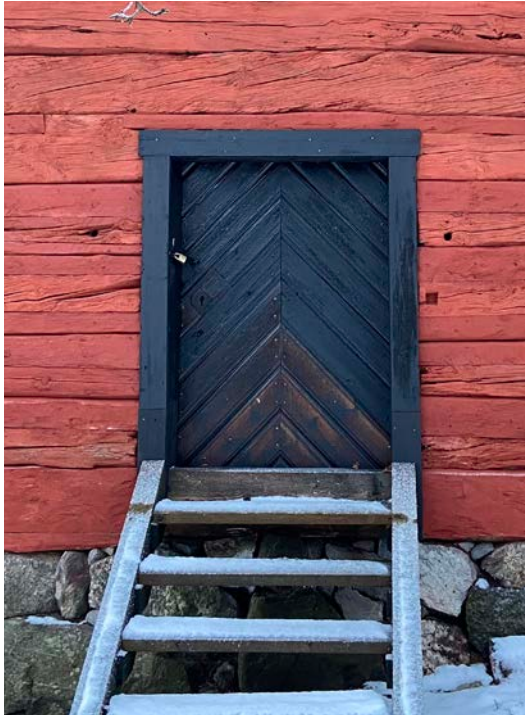
Bild 36. Dörren längst åt öster, efter tjärning. Foto: Jörgen Malm, SFV

Dörren längst åt öster med snedställd panel hade rötskador i nederdelen, samt tidigare lagningar med brädor av avvikande storlek och profil. Rötskadade delar och skämmande lagningar togs bort och ilagades med ny panel som profilhyvlades lika den äldre panelen och spikades med handsmidd spik. Befintligt lås sattes tillbaka efter renovering.

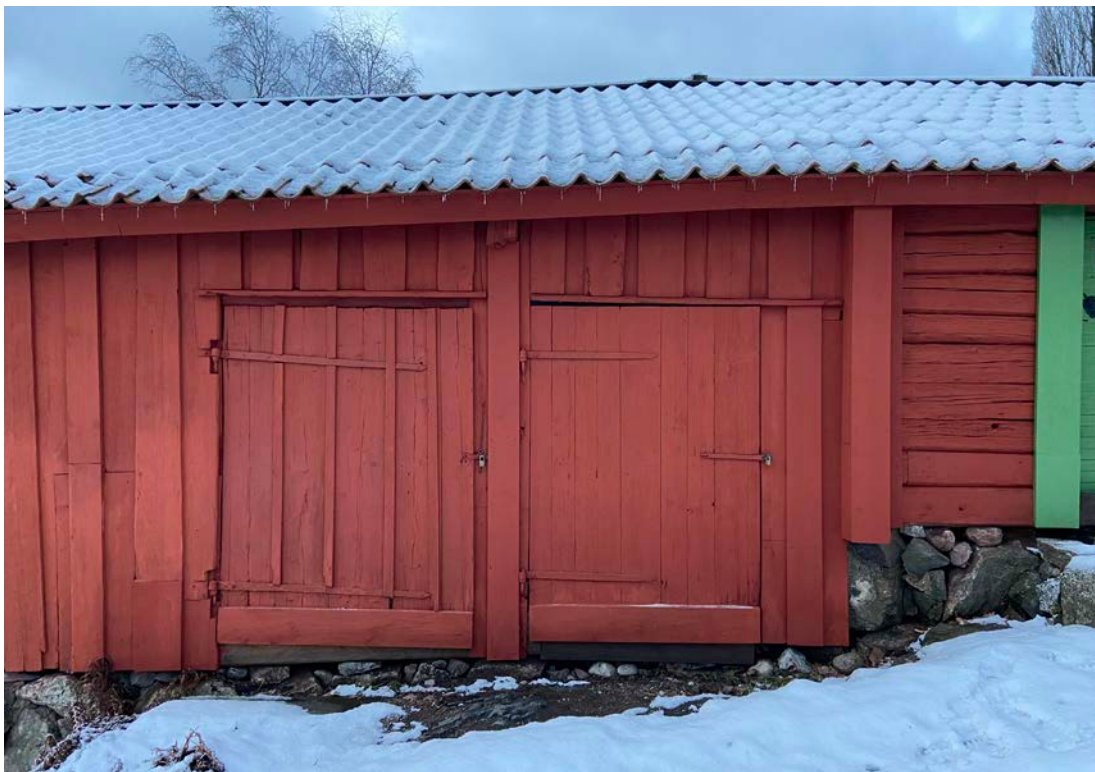
Bild 38. Plankdörrarna efter rödfärgning med slamfärg. Foto: Jörgen Malm, SFV
