## Strängnäs väderkvarn

Kv Mjölaren 1, Strängnäs stad, Södermanlands län

Antikvarisk förundersökning med konsekvensanalys  
av föreslagna renoveringsåtgärder

Rapport 2022:6

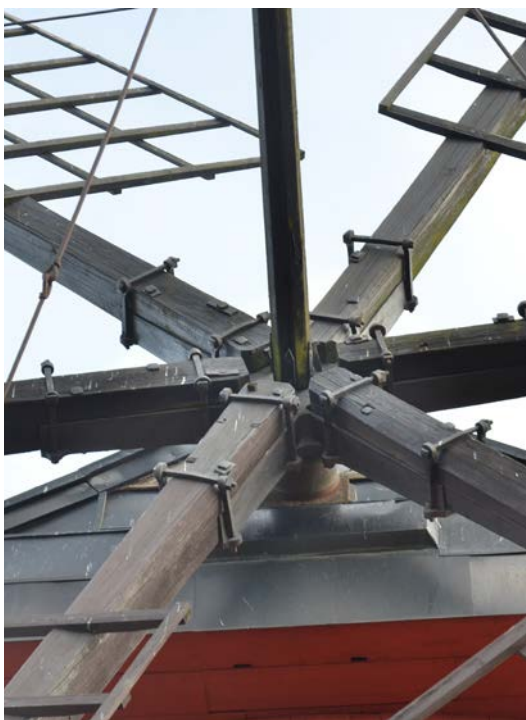
Förutom nytillverkning av vingar behöver ett nytt peke tillverkas, då det nuvarande är rötskadat. Vajrar och stag behöver ses över och eventuellt bytas ut eller justeras. Råmaterial av Douglasgran (Oregon Pine) till nya vingträn har redan hämtats från ett naturreservat på Hallandsåsen. Avverkningen har gjorts med tillstånd från Länsstyrelsen (Mörner 2022).

Peket och vindfångets mitt. SLM D2022-0671.

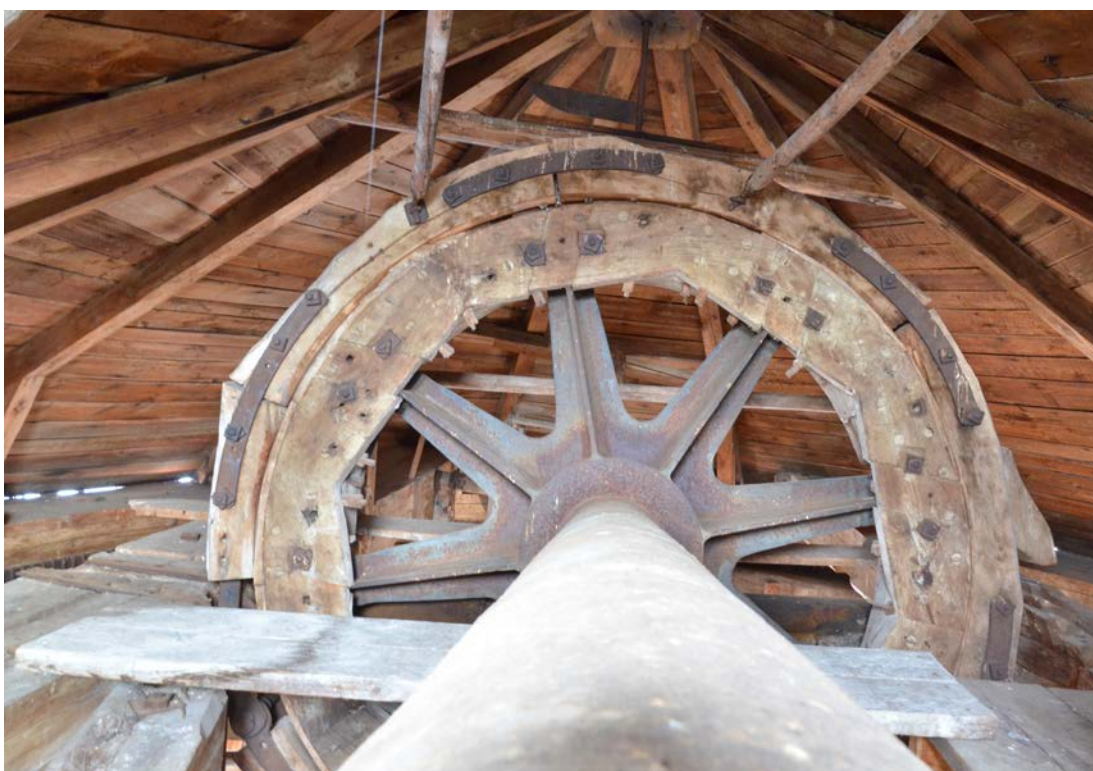
*Vingaxeln av järn och det stora bromshjulet, vars yttre rörliga ledade träkrans nyper åt innerhjulet och får vingaxeln att stanna. I stället för järn har bromshjulet tidigare haft träekrar. Troligtvis har även själva vingaxeln varit av trä. SLM D2022-0677.*

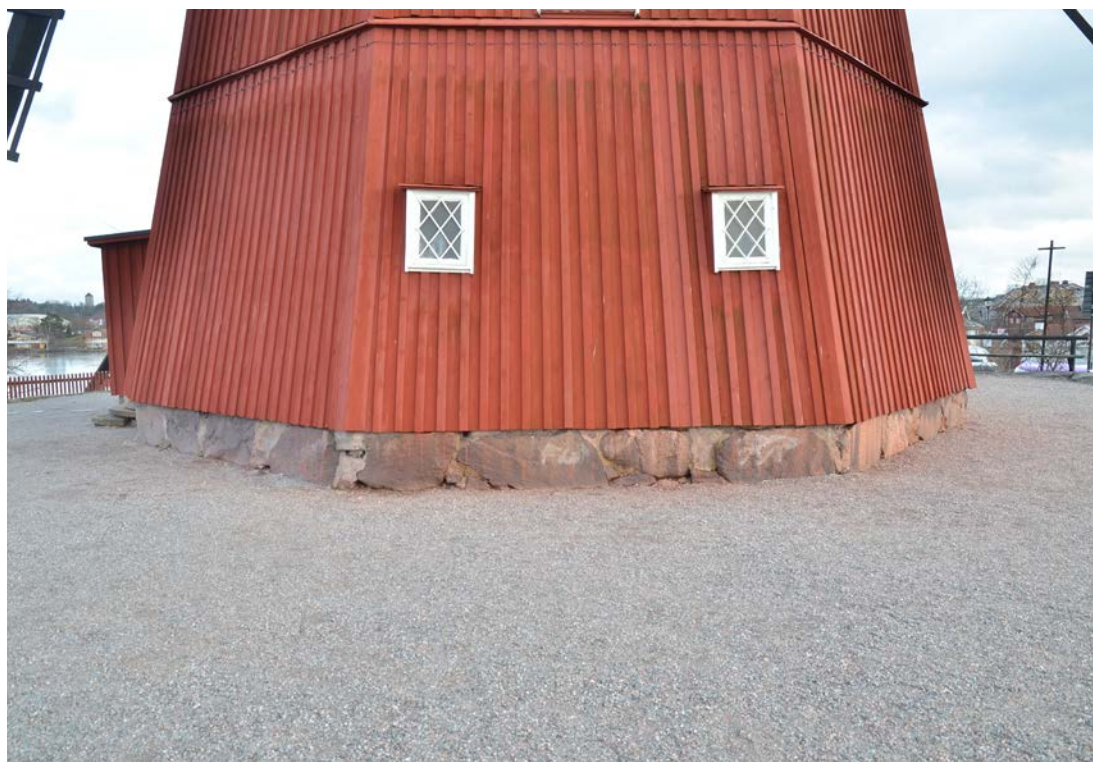
Kvarnens nordvästra fasader, som kan vara lämpliga att iordningställa en rekonstruktion av den tidigare altanen. SLM D2022-0681.

Att rekonstruera altanen medför mestadels vinster ur antikvarisk synvinkel, men det är också förenat med risker. Att döma av fotografierna ser den ut att ha varit fristående på marken. Den kan därför byggas helt utan ingrepp i själva kvarnbyggnaden. Ur besöks-synpunkt är det också positivt, då en sådan anordning kan anses betydligt roligare än vanliga parkbänkar och i högre grad borde locka till att slå sig ner och njuta av utsikten. Ska altanen göras historiskt korrekt så kan den emellertid tänkas bli för hög för att fungera som sittbänk, och dessutom medföra risk för fallolyckor.

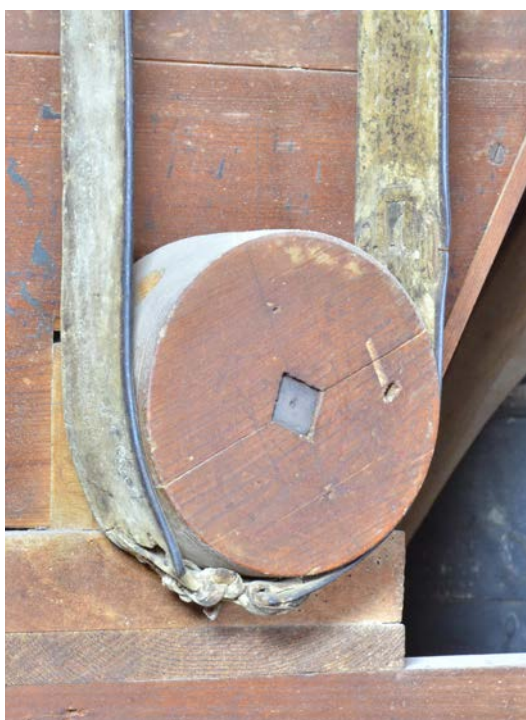
*Drivrem av djurhud på en av mjölsiktarna. SLM D2022-0683.*

Kvarnen har ett litet antal bevarade flata drivremmar av hampa samt av djurhudar. Remmarna ser ut att vara i gott skick, men eftersom de inte har använts på snart hundra år kan de ha blivit sköra. Många av drivhjulens sitter i anslutning till mjölsiktarna på bottenvåningen, men eftersom alla av siktarna inte kommer att tas i drift måste heller inte alla drivremmar användas. Flera remmar kan behöva nytillverkas.

Nyttillverkning av drivremmar görs i första hand med material som motsvarar de befintliga, t.ex. hampa som bör vara relativt lättillgängligt. Kan remmar av djurhud lika befintliga tillverkas är det önskvärt - även detta kan vara kunskapsuppbyggande på samma sätt som rekonstruktion av vingar och mjölsiktar. Remmar av hampa eller djurhud bör sitta kvar på plats även när kvarnen inte körs. Om drivremmar av helt andra material används, som exempelvis nylon eller gummi, bör de tas bort och stuvas undan medan kvarnen inte körs.

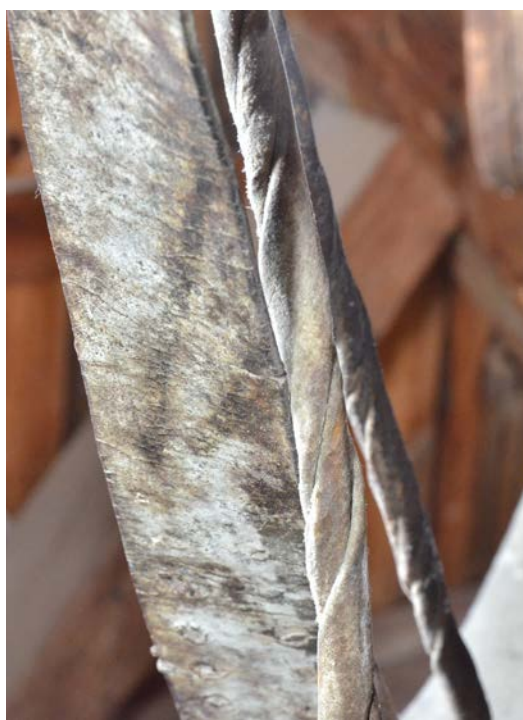
*Tvinnade remmar av djurhud på fjärde våningen. Liknande remmar finns på kuphästarna och bottenvåningens siktar. SLM D2022-0684.*

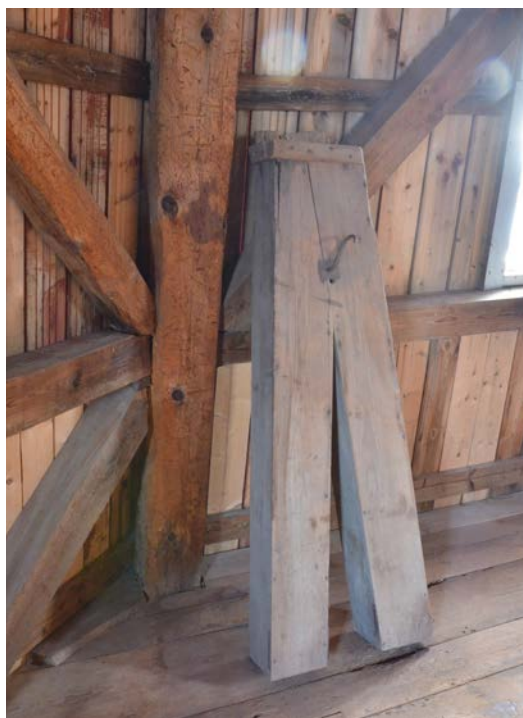
Del av mjölkista som man inte vet var den tidigare har suttit. SLM D2022-0686.

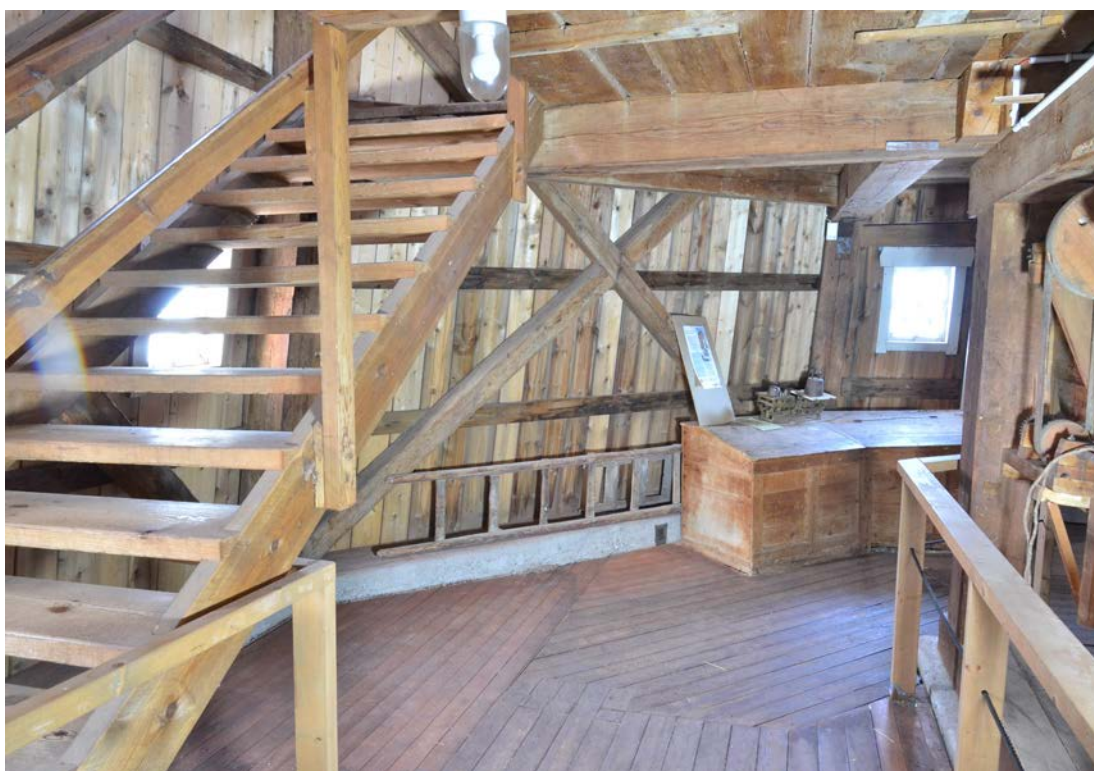
Den del av bottenvåningen där Gillet vill placera bildskärmar. SLM D2022-0687.
