## Långmaren

Långmaren 1:1, Västerljungs socken, Trosa kommun, Södermanlands län

Antikvarisk medverkan  
Reparation av ladugårdens stomme, etapp II

Rapport 2013:04

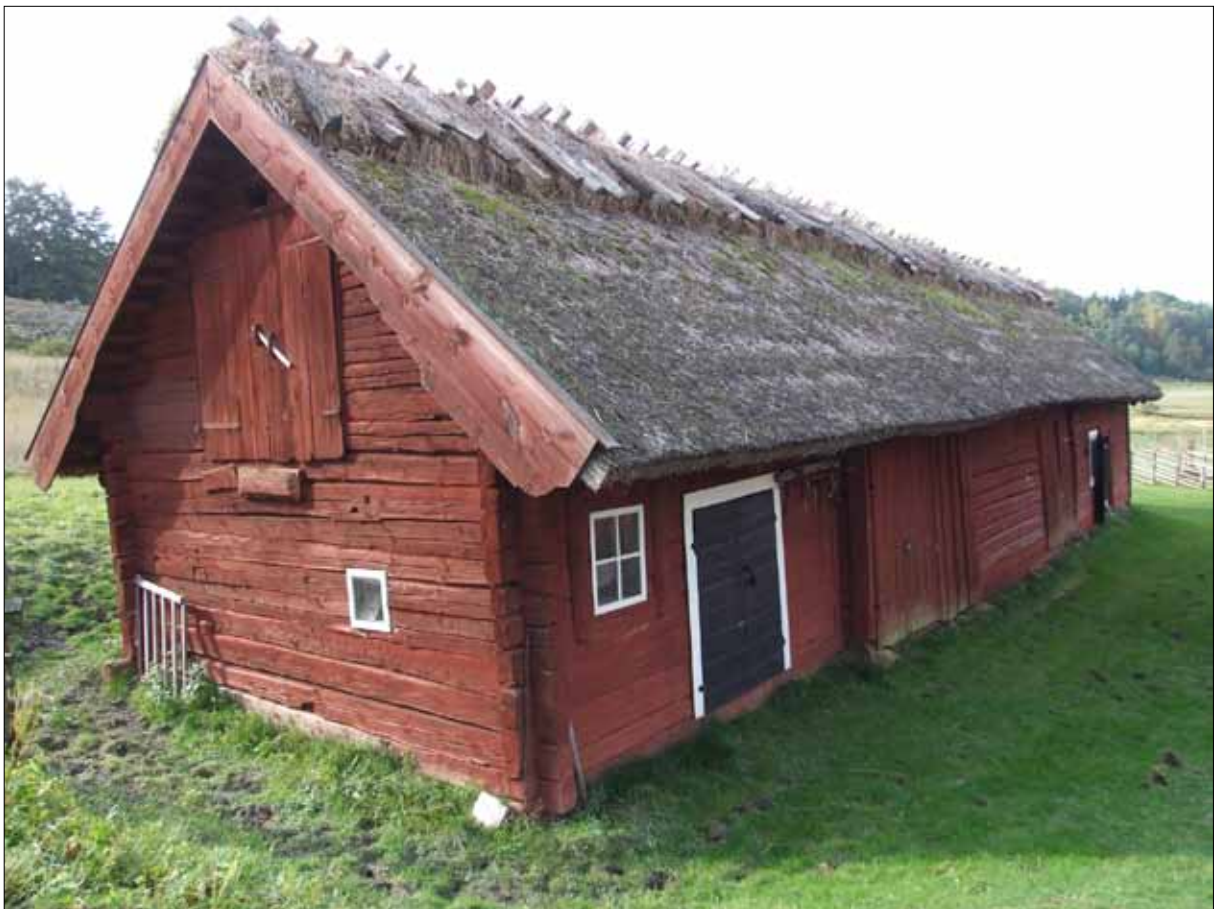
2 Ladugården sedd från nordost i september 2011, då ryggningen just har förnyats. Detta arbete ingick i etapp 1 (Slm D13-0050).

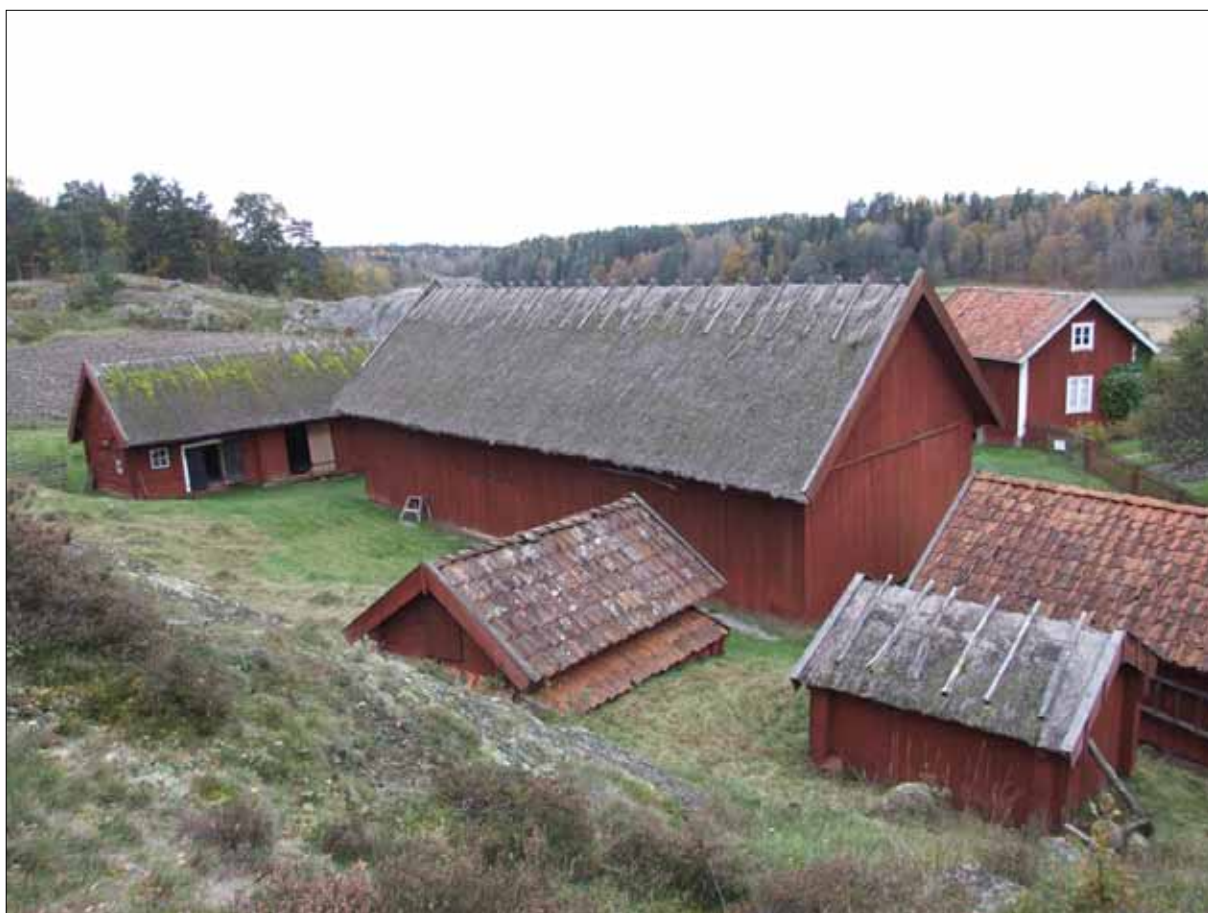
4 Vy över Långmaren hösten 2010, innan vassstakens ryggning förnyades. Längst till vänster syns ladugården (Slm D10-999).

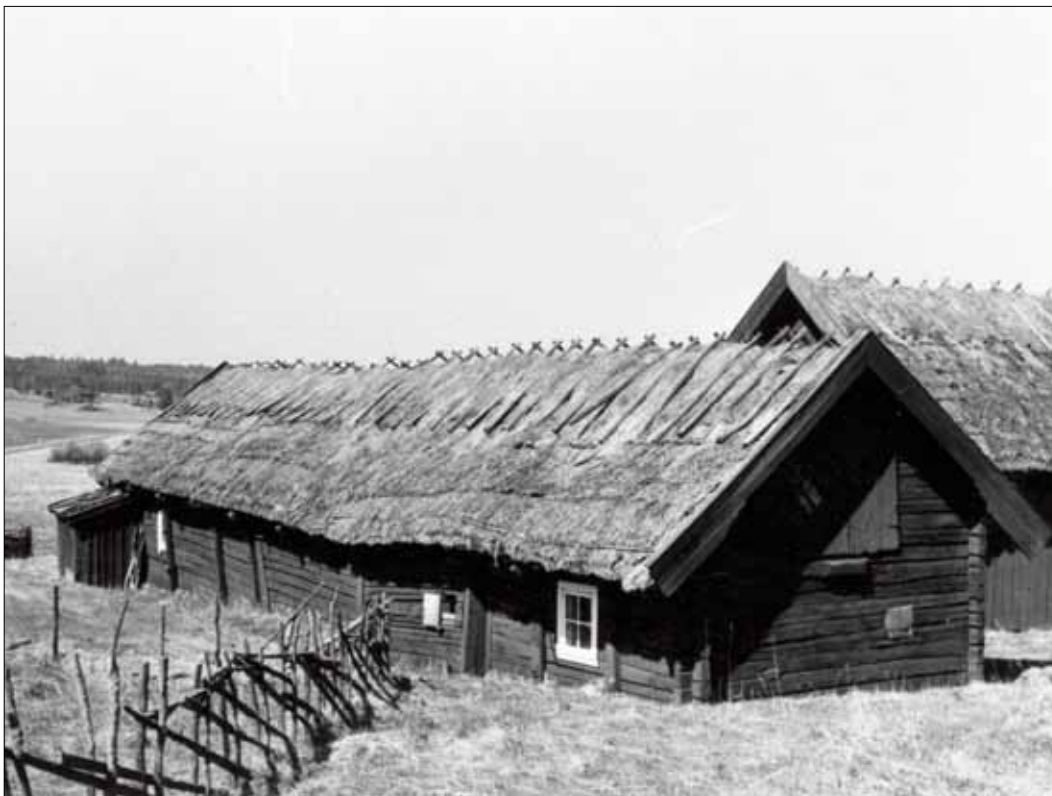
5 Ladugården sedd från sydost före renoveringen 1986. Fotograf Ulf Andersson, Sörmlands museum (Slm S14/86-28).

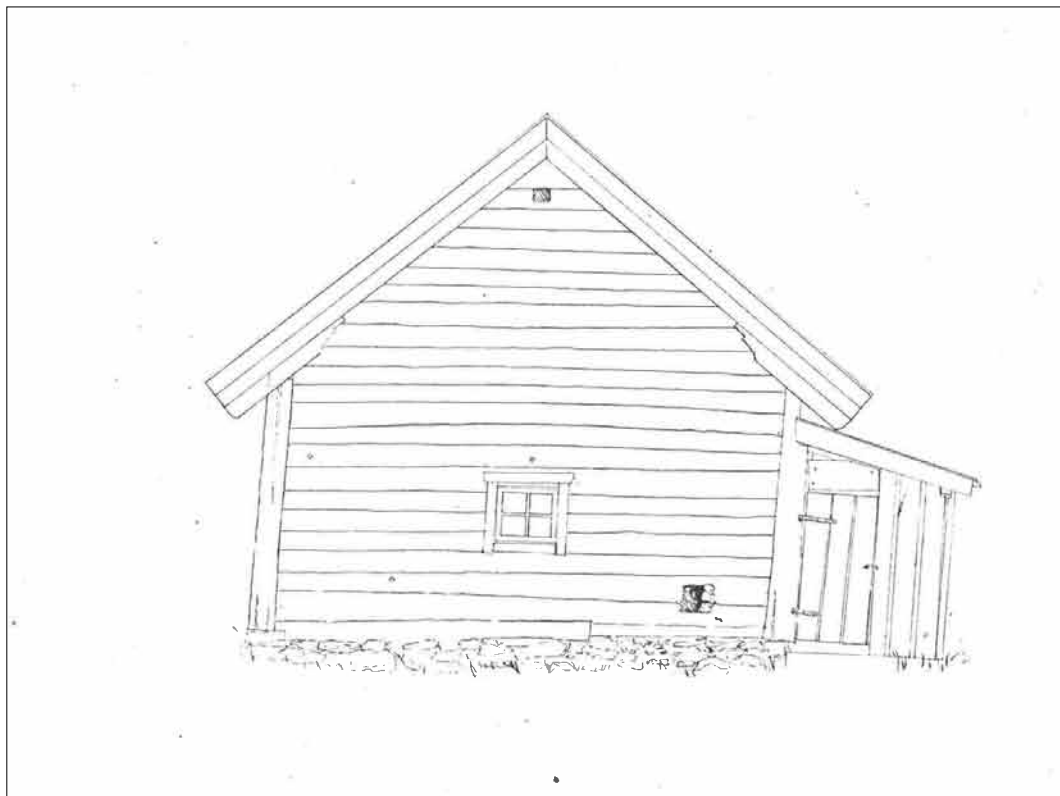
som utfördes 1985 syns att byggnaden lutade även då. Möjligen har lutningen ökat sedan dess, men det är svårt att avgöra. På väggar och tak invändigt syns små hål i virket efter trägnagare, vilket kan vara äldre angrepp.

10 Uppmätning av västra gaveln 1985, före renoveringen. Del av uppmättningsritning Sörmlands museum, Ulf Andersson och Peter Ottosson, juni-juli 1985.

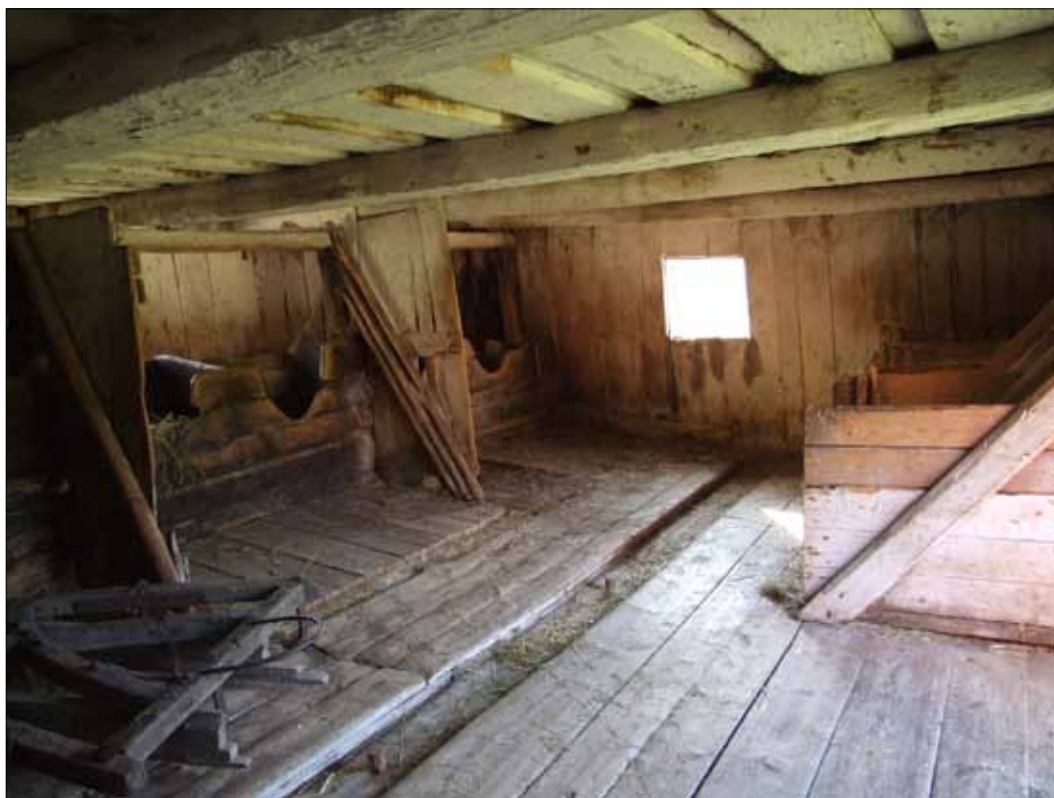
16 Vy av ladugården sedd mot sydväst 2011. Västra gaveln är på insidan klädd med slåta brädor (Slm D13-0057).
