## Garvaregården

Kv Garvaregården 1, Trosa-Vagnhärad socken, Trosa stad och kommun,  
Södermanlands län

Antikvarisk förundersökning med konsekvensanalys inför  
renovering av yttertak på garvarebostaden och torkladan

Rapport 2021:2

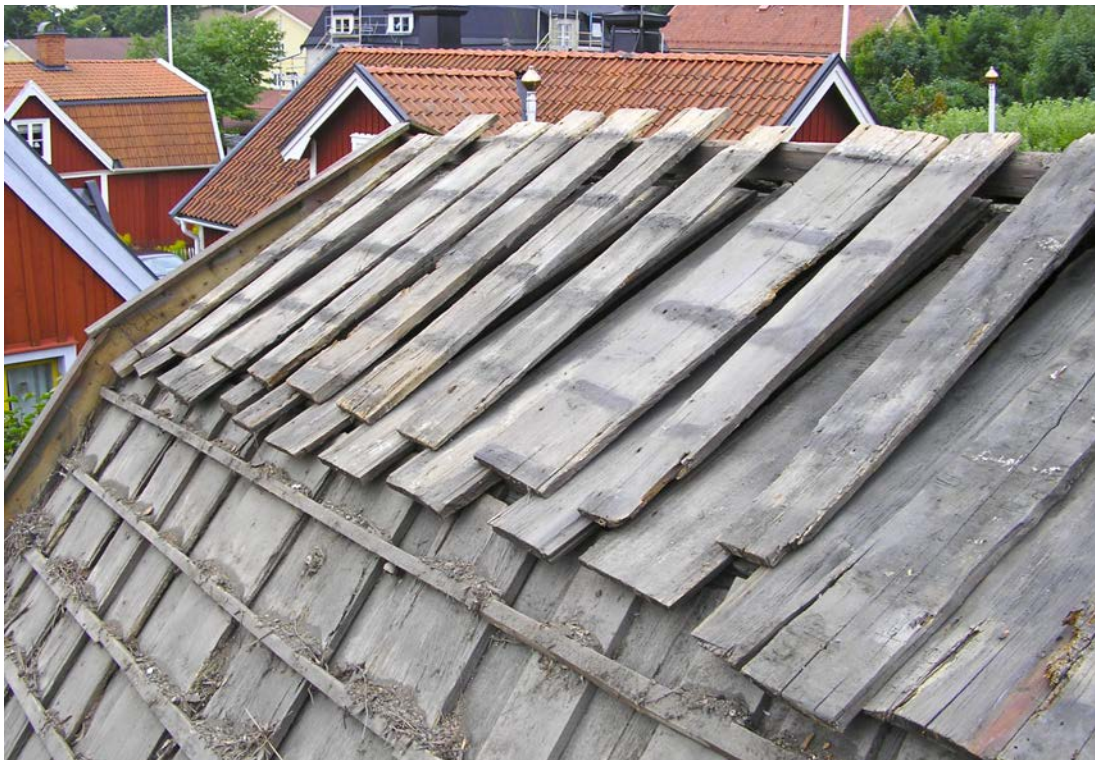
Enligt Jon Åhlunds bedömning utfördes takrenoveringen 2005 slarvigt och utan den vana som krävs för att lägga handslaget tegel. Tegelraderna var i allmänhet sneda, lutande

Bild 7. Garvarebostaden under renoveringen 2005. Foto av Eva Wockatz, Sörmlands museum, 2005-09-12. SLM D2021-0245.

och med inblandning av många olika sorter - totalt räknades upp till fem olika modeller och storlekar av taktegelpannor. Takfallen hade både för långa och för korta läktavstånd, vilket endera medförde hoptryckta pannor eller pannrader med dåligt överlapp. Merparten av pannorna var också kraftigt hoptryckta i sidled, vilket gjorde att de lutade med glipor mellan pannorna som följd. Anslutningar i form av vattbrädor och droppnäsor var av vanligt lågkvalitativt brädgårdsvirke och bedömdes som uttjänt. Hängränorna var på flera platser gravt rostskadade och med bakfall. Slutsatsen var att tegelpannorna löpte stor risk att fortsätta att ramla ur sina positioner, gå sönder och bidra till fortsatt vatteninträngning.

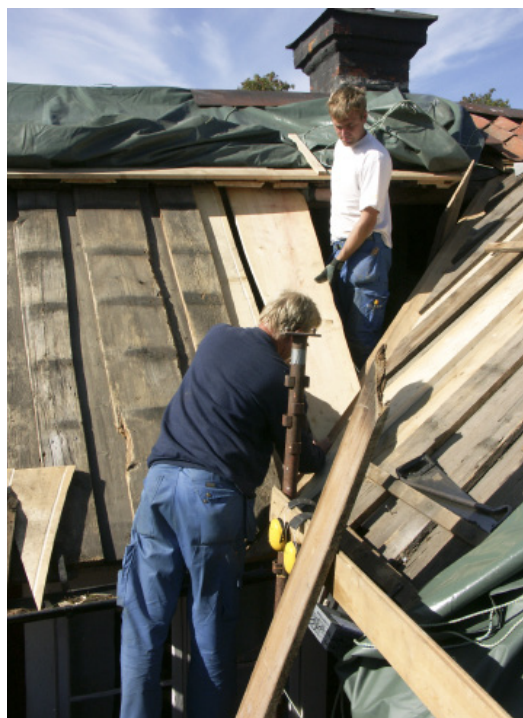
Bild 9. Underlagstaket renoveras. Foto: Eva Wockatz, Sörmlands museum, 2005-09-16. SLM D2021-0247.

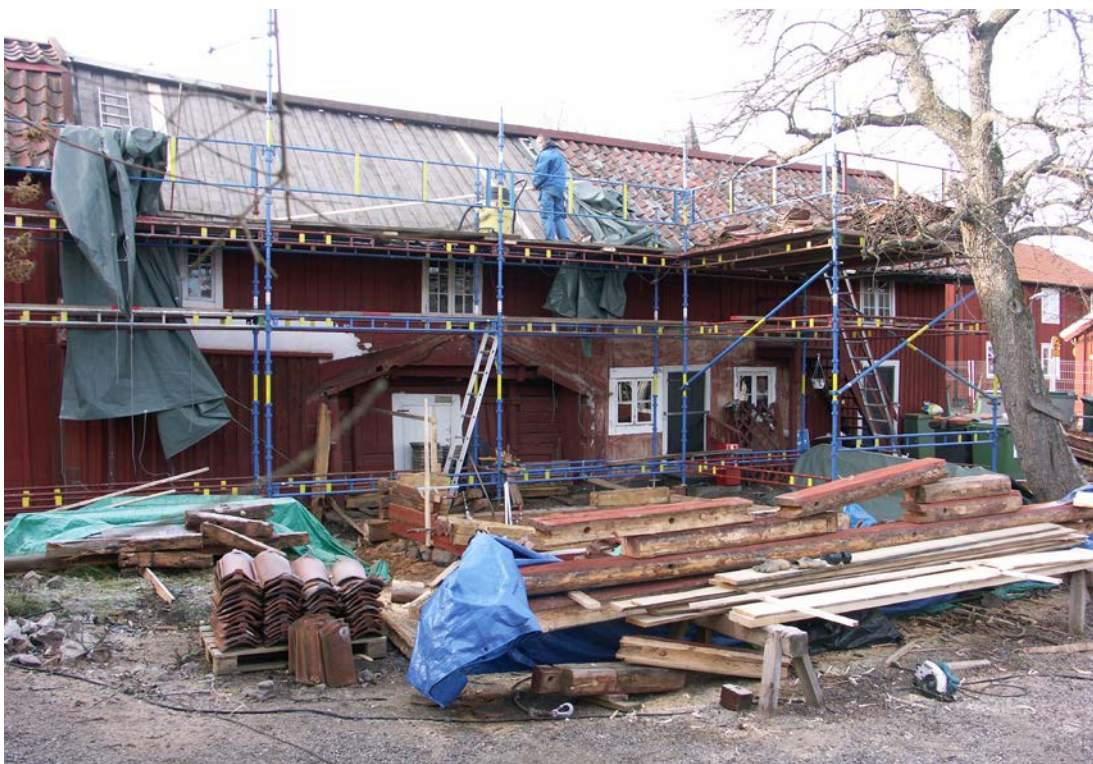
Bild 10. Torkladan under renoveringen 2005. Foto av Eva Wockatz, Sörmlands museum, 2005-11-16. SLM D2021-0248.

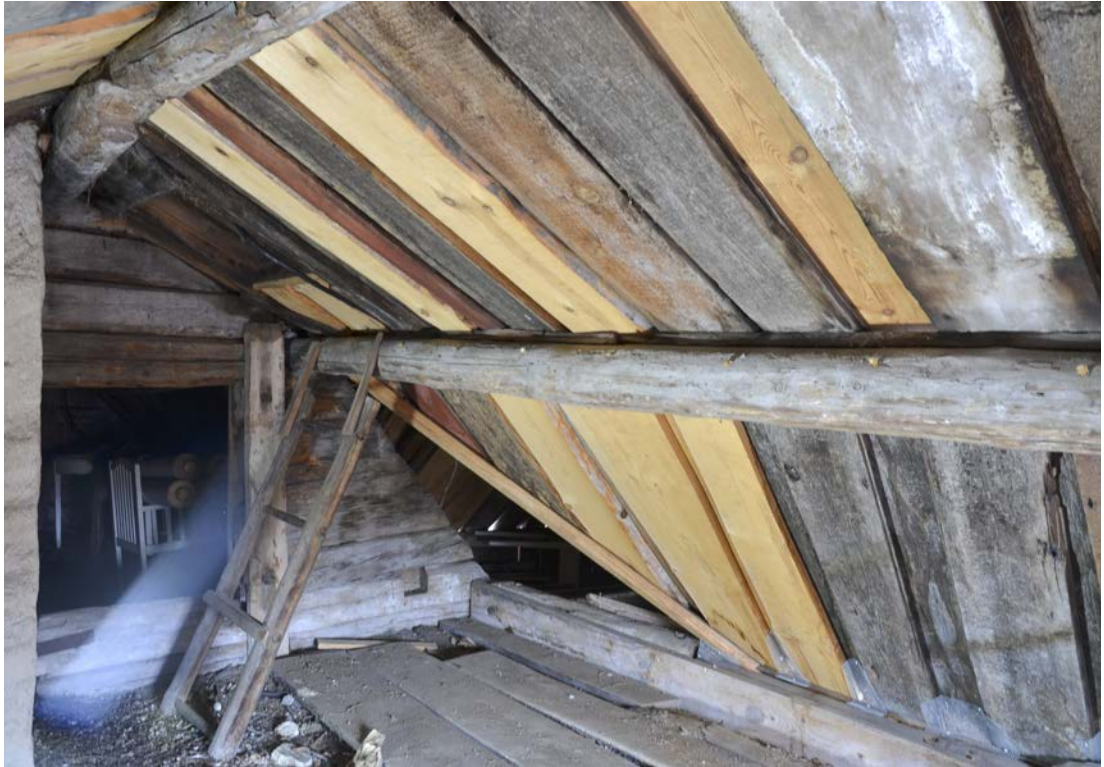
Bild 14. Garvarebostadens vind under södra delen av taket, vy mot norr. SLM D2021-0252.

Från vinden inspekterades skicket på garvarebostadens underlagstak. Brädorna är av varierande ålder och storlek. Vid renoveringen 2005 vändes några brädor upp-och-ner, vilket kan förklara varför de i nuläget ser anfrätta ut på undersidan och varför vattspåren ligger åt fel håll. Vissa av brädorna har stora mörka fuktfläckar som indikerar takläckage. Brädorna som nytillverkades 2005 är i gott skick, men har också tydliga svarta och vita mögelprickar, framför allt på de ofasade sidorna. På de äldre brädorna finns även synligt vitt ludd som skulle kunna utgöra vitröta eller vitmögel. Dessa brädor var tämligen mjuka och gick att penetrera med en pennspets, vilket tyder på att de är angripna av någon form av röta.

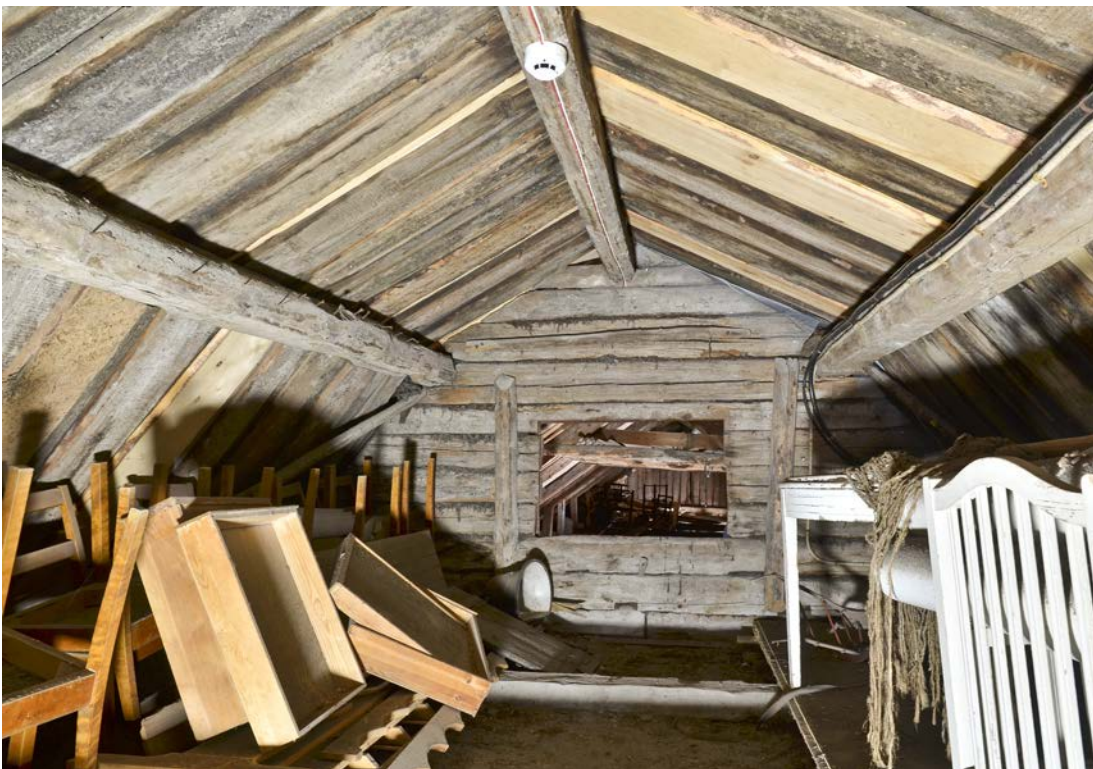
Bild 18. Garvarebostadens vind (norra delen av byggnaden), vy mot norr. Genom hålet mitt i timmerväggen på gaveln syns insidan av torkladan. SLM D2021-0256.
