## Garvaregården

Kv Garvaregården 1, Trosa-Vagnhärad socken, Trosa stad och kommun,  
Södermanlands län

Antikvarisk förundersökning med konsekvensanalys inför  
renovering av bjälklag på garveriet

Rapport 2021:3

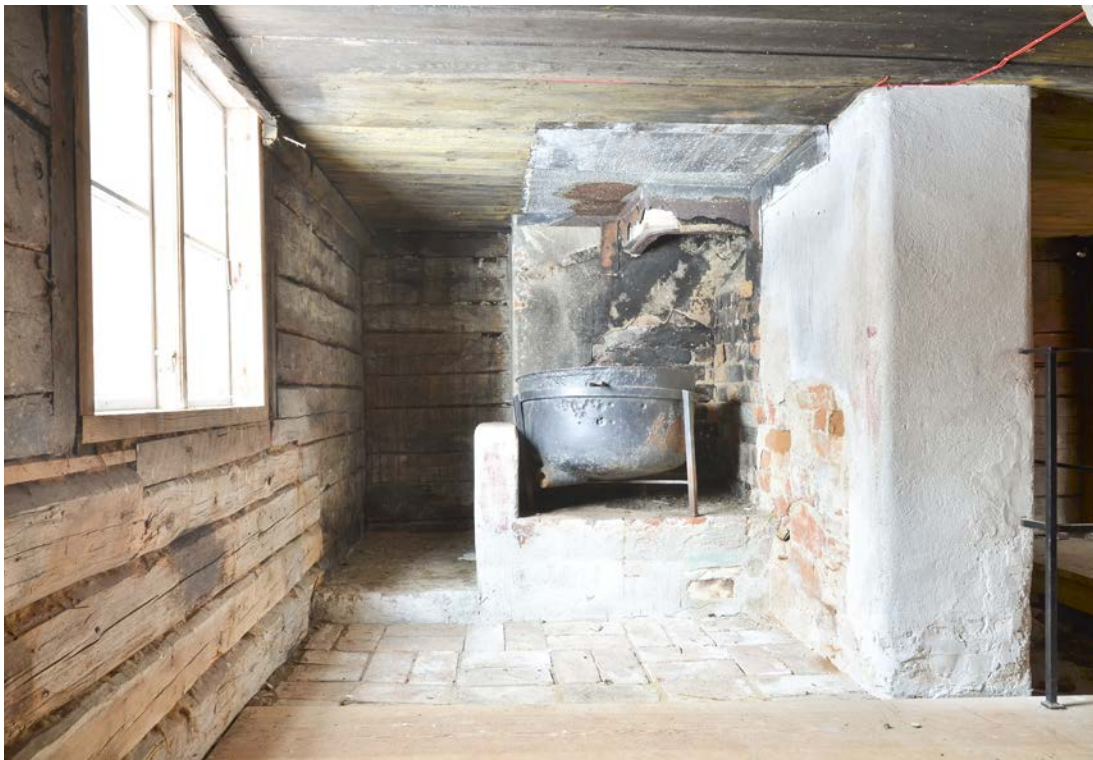
Flera av brädorna har mycket omfattande och tydliga spår efter angrepp av strimmig trägnagare. Angreppen verkar dock inte vara aktiva/pågående. Spikarna (troligtvis trådspik) är mycket rostiga och spikskallarna på flera ställen nästan helt försvunna.

Bild 7. Bottenvåningens norra del, innanför murstocken. Vy mot väster. SLM D2021-0270.

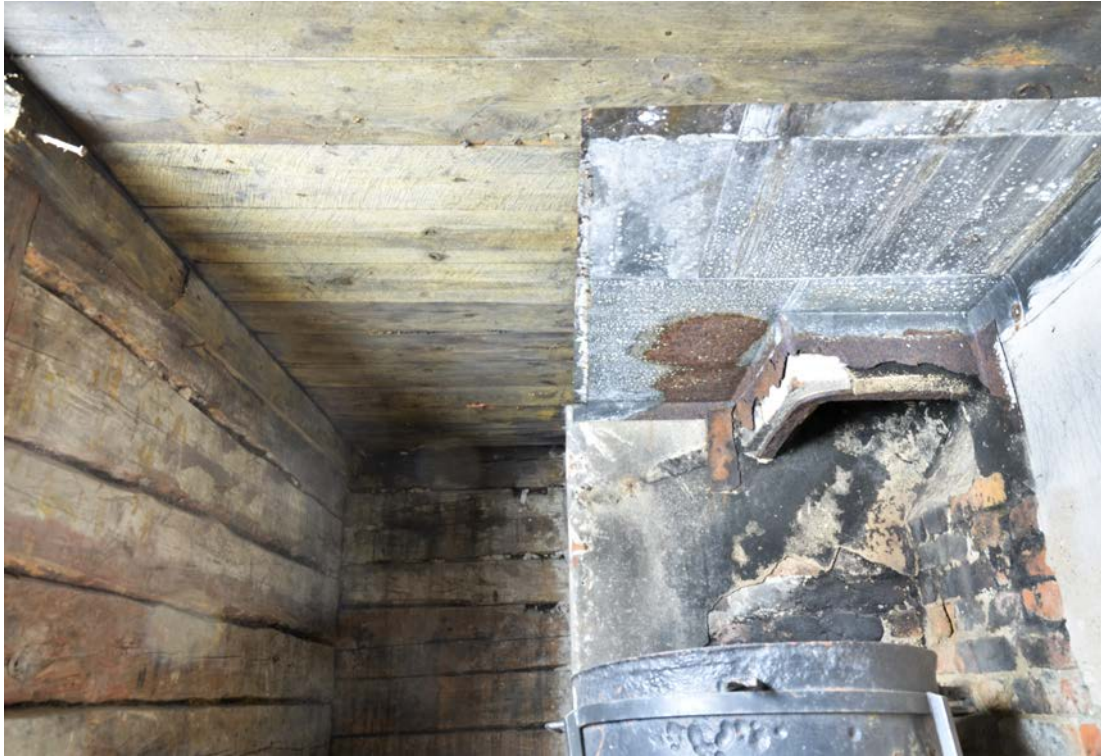
*Bild 8. Bottenvåningens nordvästra hörn vars tak utgörs av klingsågade brädor. SLM D2021-0271.*

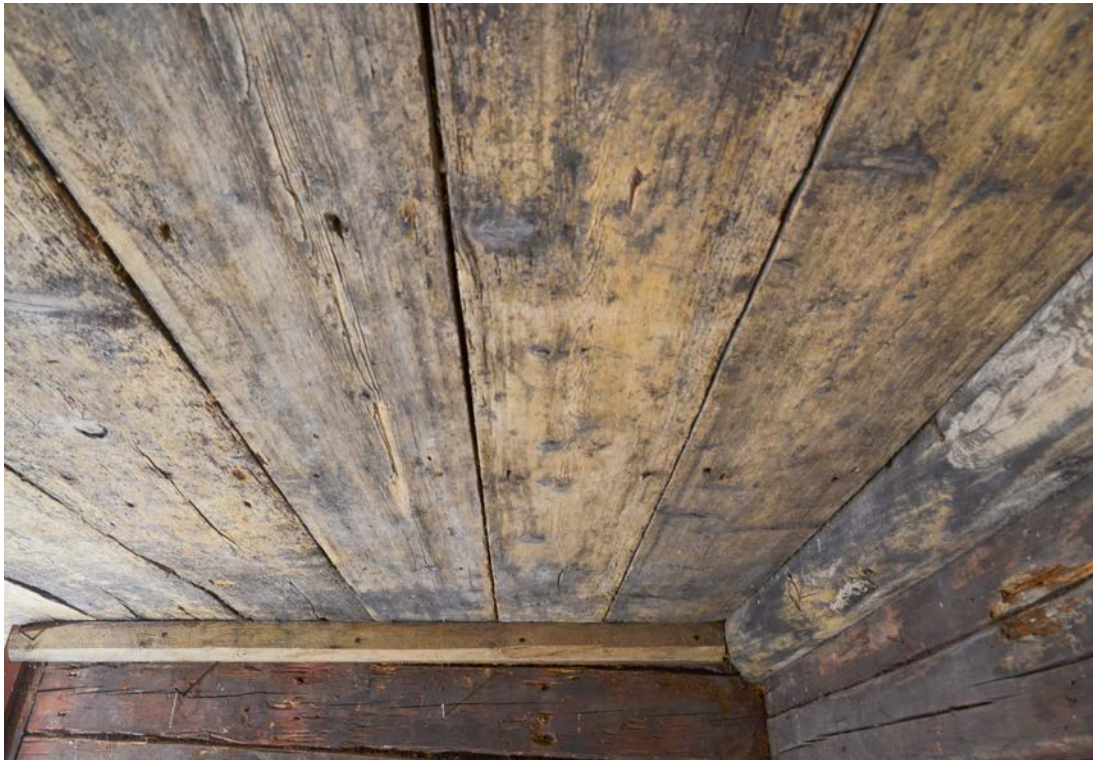
Även dessa brädor har spår av strimmig trägnagare, men inte i lika hög usträckning som de yngre cirkelsågade brädorna i rummets norra delar (se föregående stycke). Angreppen är dessutom huvudsakligen begränsade till brädornas ändar och kanter. Enstaka skador i brädorna avslöjar dock att det förekommit angrepp strax under brädornas yta. Spikarna är mycket rostiga och på vissa ställen är spikskallarna nästan helt försvunna.

Bild 14. Bräddtak i bottenvåningens sydvästra hörn, vy mot söder. SLM D2021-0277.

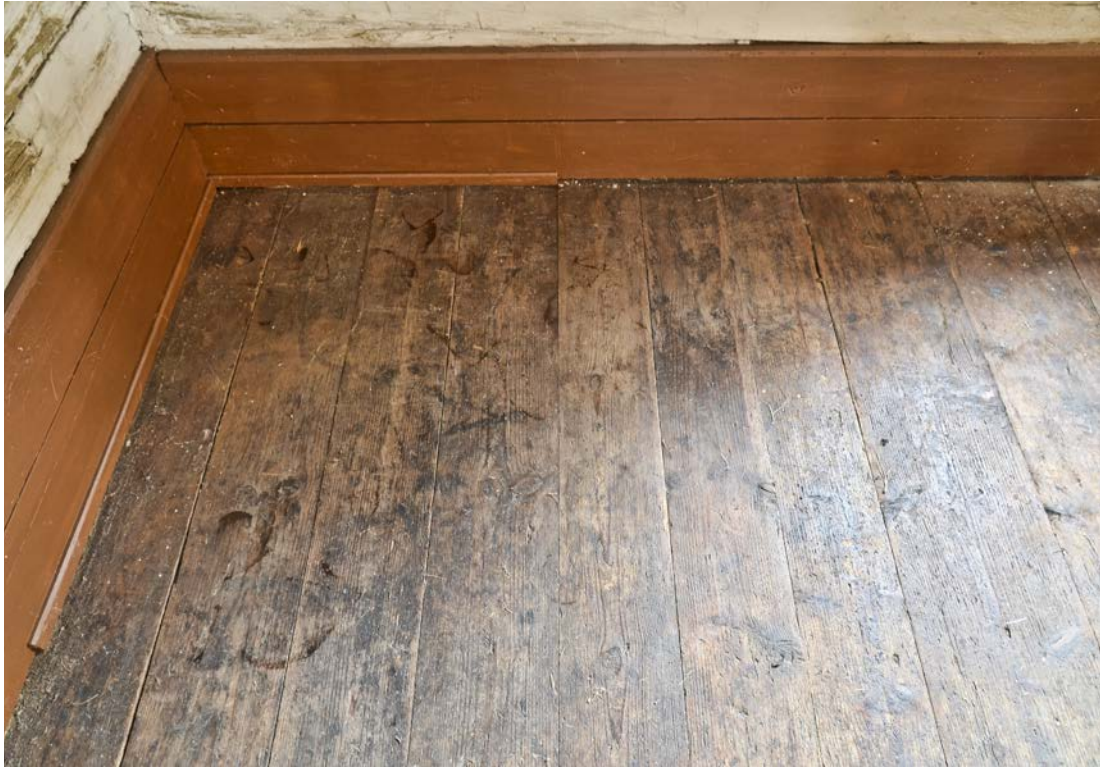
Bild 22. Torrverkstadens sydöstra hörn, vy mot söder. SLM D2021-0285.
