## Långmarens oxstall

Dokumentation av stomme, golv och inredning med orsak  
av hussvampsangrepp

2021-12-15

Rapport 2021:5

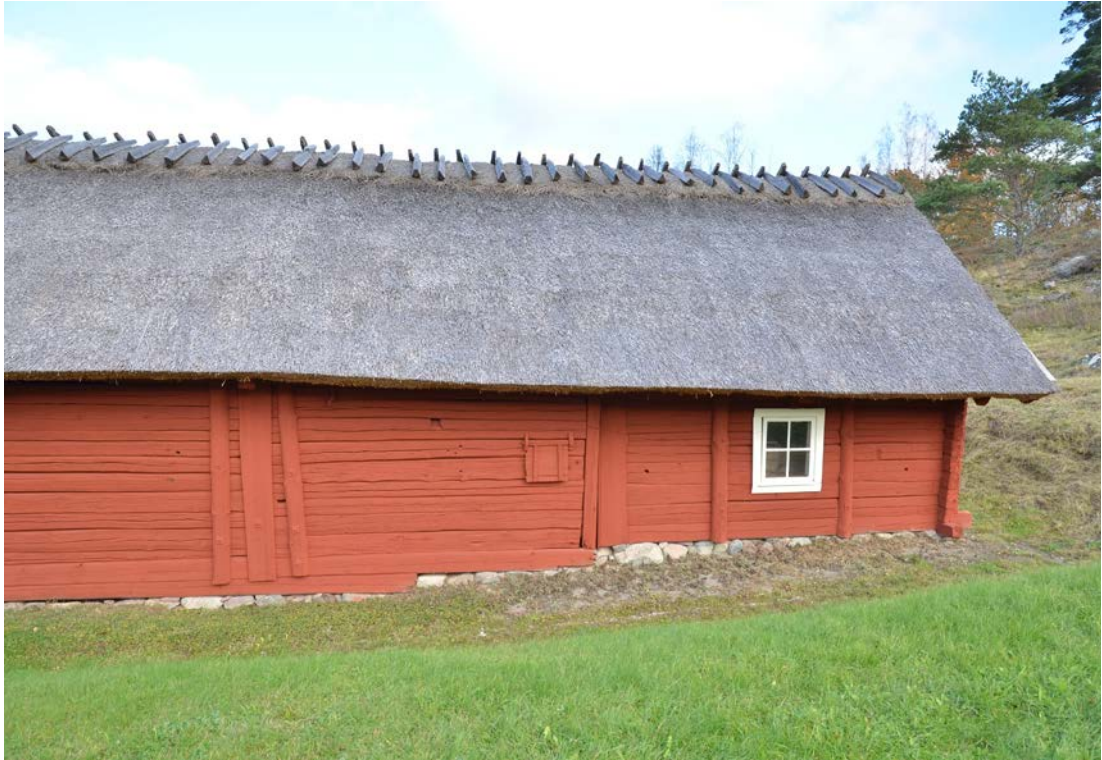
Liksom vid gaveln sluttar marken kraftigt mot den södra fasaden, särskilt den östra delen. Ca 1 m från fasaden finns en dräneringsledning av plast strax under markytan. Eftersom ledningen inte är nergrävd tillräckligt djup dränerar den inte marken tillräckligt, varför regnvattnet blir stående.

Syllen på södra fasaden (oxstallets baksida) ligger ca 10 cm ovanför marken. Två följare av delade klingsågade stockar sitter på ömse sidor om fönstret. Dessa är fästa med genomgående bult och brickor utan rörligt bultförband. Brädan i mitten är ramsågad. Stommen är drevad med husmossa. Timret har bara svaga spår från skrädningen.

*Bild 17. Södra fasadens östra del. SLM D2021-0606.*

Dräneringen av regn- och smältvatten runt byggnaden är närmast obefintlig, vilket delvis kan bero på att den äldre dräneringsslangen togs bort 2013. Genom att drastiskt minska markfukten under och runt byggnaden kan hussvampens förutsättningar att växa och sprida sig minska avsevärt. Som ett första steg rekommenderas därför att dräneringsledningar läggs in runt byggnadens östra gavel och längs dess norra och södra fasader, förslagsvis med någon form av utlopp mot diket som är beläget väster om byggnaden. Förslag på lämplig dräneringslösning tas fram av sakkunnig. För att åtgärden inte ska medföra någon påtaglig förändring av gårdsmiljön är det viktigt att samtliga grävda ytor sås med nytt gräs av samma slag som på omgivande ytor.

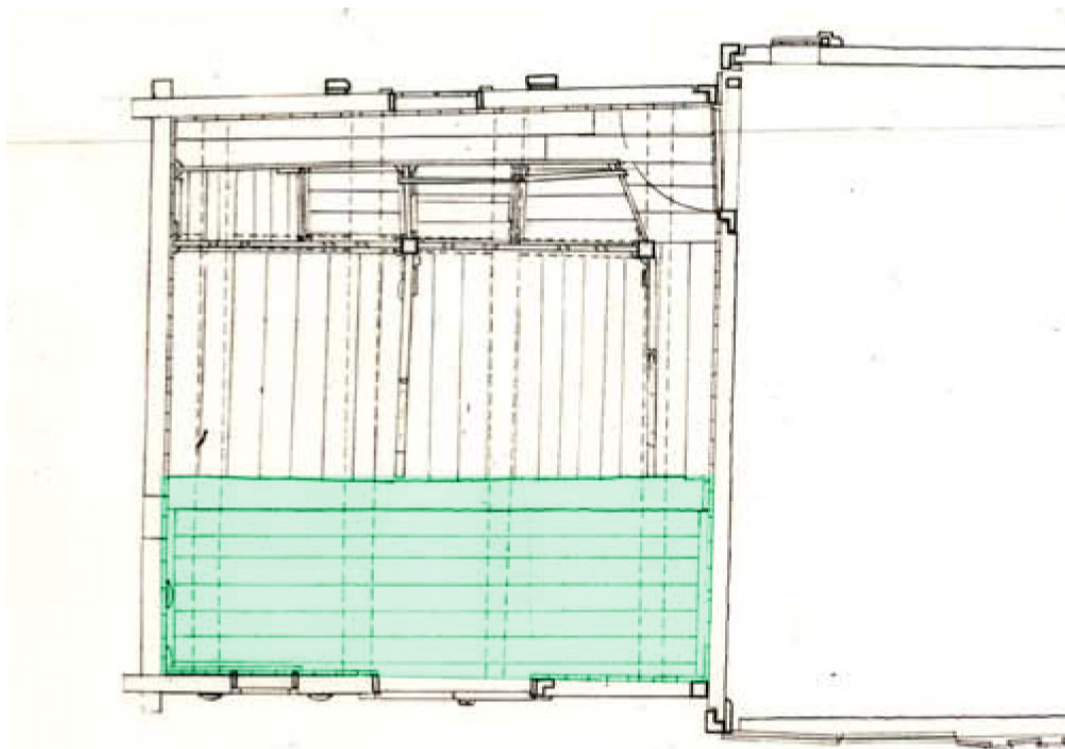
Observera att uppmättningsritningen på bild 20 nedan visar det gamla brädgolvet, som det såg ut innan renoveringen 2018. Då var brädan närmast båsen försänkt ca 5 cm, och utgjorde på så vis en enklare gödselränna (se bild 26-27). Varför denna togs bort när golvet renoverades 2018 är oklart.

Bild 20. Uppmättningsritning av oxstallets och förrådets plan (1985). Oxstallets främre del är markerat med grönt. SLM D2021-0617.

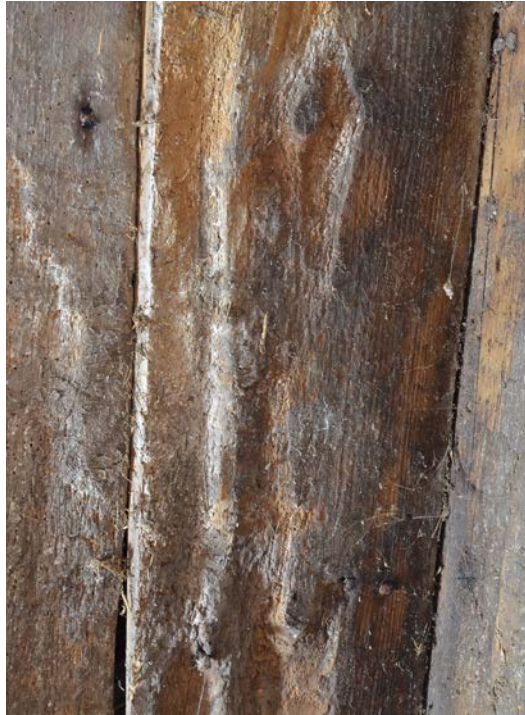
Timmerstommen är klädd med 15-28 cm bred, delvis kilsågad brädpanel. Panelen är struken med kalkfärg. Orsaken till de grå nyanserna har inte kunnat klarläggas. En möjlighet är att det blandades i en mindre mängd kimrök, som ger en något blåaktig grå ton vilket hjälper till att hålla borta flugor och andra insekter. Det kan också bero på andra tillsatser, eller helt enkelt bero på missfärgningar.

Bild 24. Äldre väggpanel fotograferad i släpljus. SLM D2021-0621.

ett sätt att desinficera virket, som var kraftigt ansatt av hög luftfuktighet och salter från oxarnas urin, spillning och utandningsluft och som en följd av det angripet av skadedjur. Den kalkfärgsstrukna brädpanelen har därför byggnadshistoriska värden, och är viktig att bevara så långt det är möjligt.

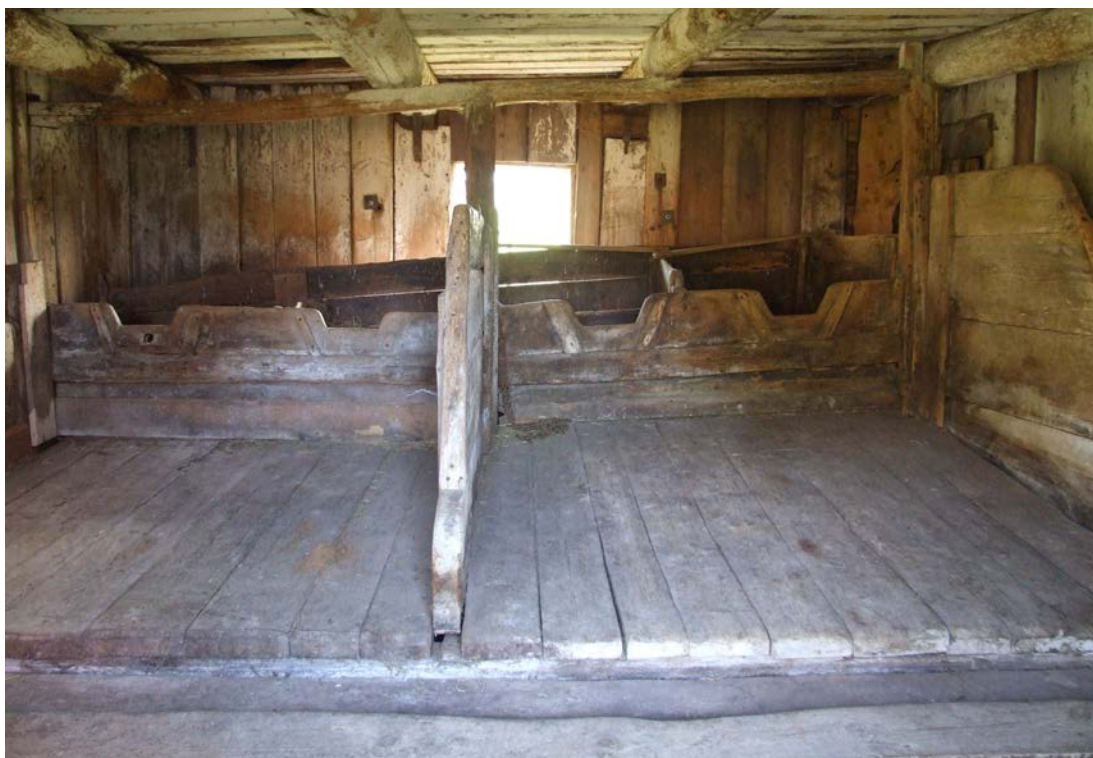
Bild 26. Vid gränsen mellan det främre brädgolvet och båsens golv fanns fram till 2018 en nedsänkning som utgjorde en gödselränna. Eva Wockatz, 2011-07-13. SLM D2021-0613.
