## Lillstugan

Sandäng 2:2, Lillstugan, Västra Vingåkers socken, Vingåkers kommun, Södermanlands län

Antikvarisk medverkan  
Renovering av tak 2012

Rapport 2012:16

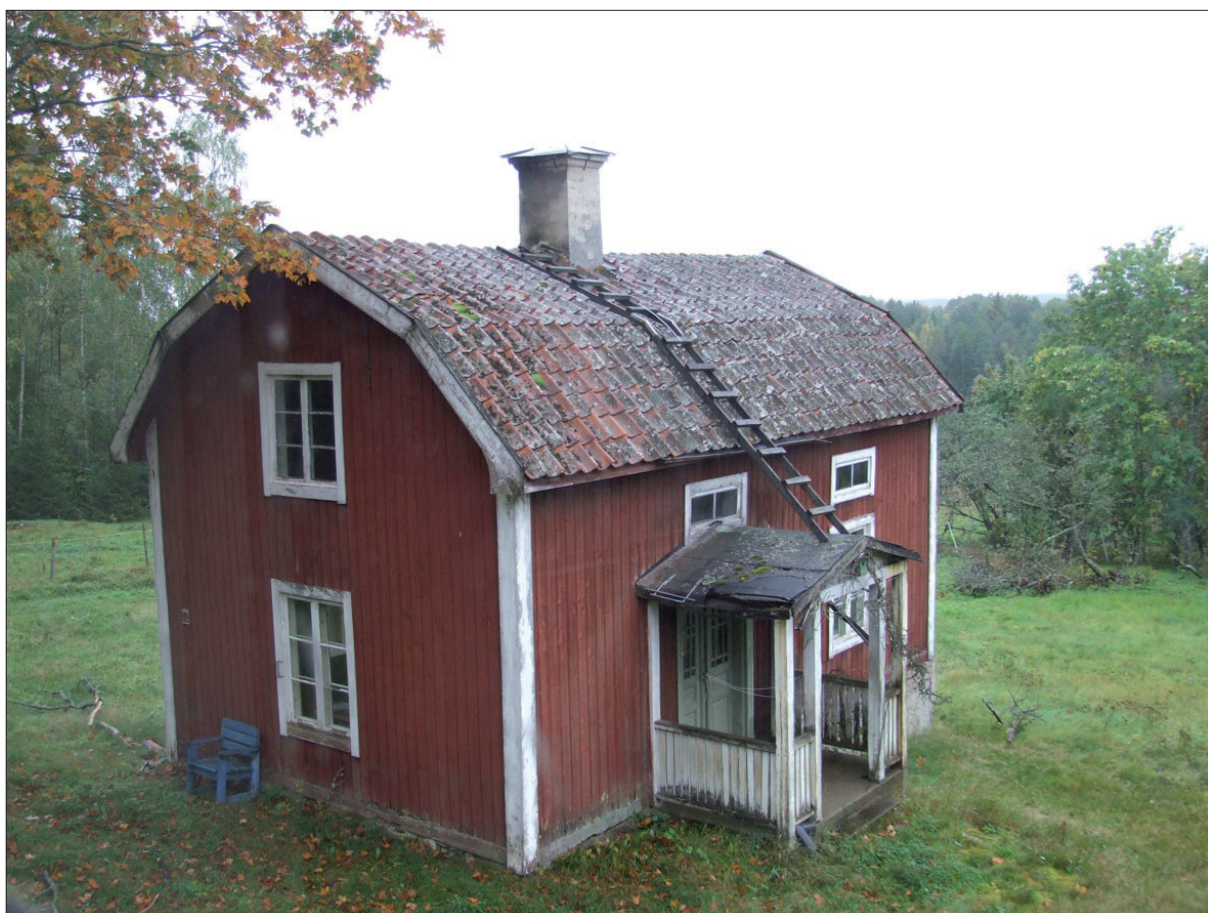
4 Den äldre mangårdsbyggnaden, kallad lillstugan, sedd från norr i september 2011. Fotografi Sörmlands museum, Eva Wockatz (Slm D11-631)
