## Årdala kyrkogård

Årdala 2:1, Bettna församling, Södermanlands län, Strängnäs stift

Antikvarisk konsekvensanalys av ansökan om igenläggning  
av kyrkogårdens grusgångar

2023-05-30

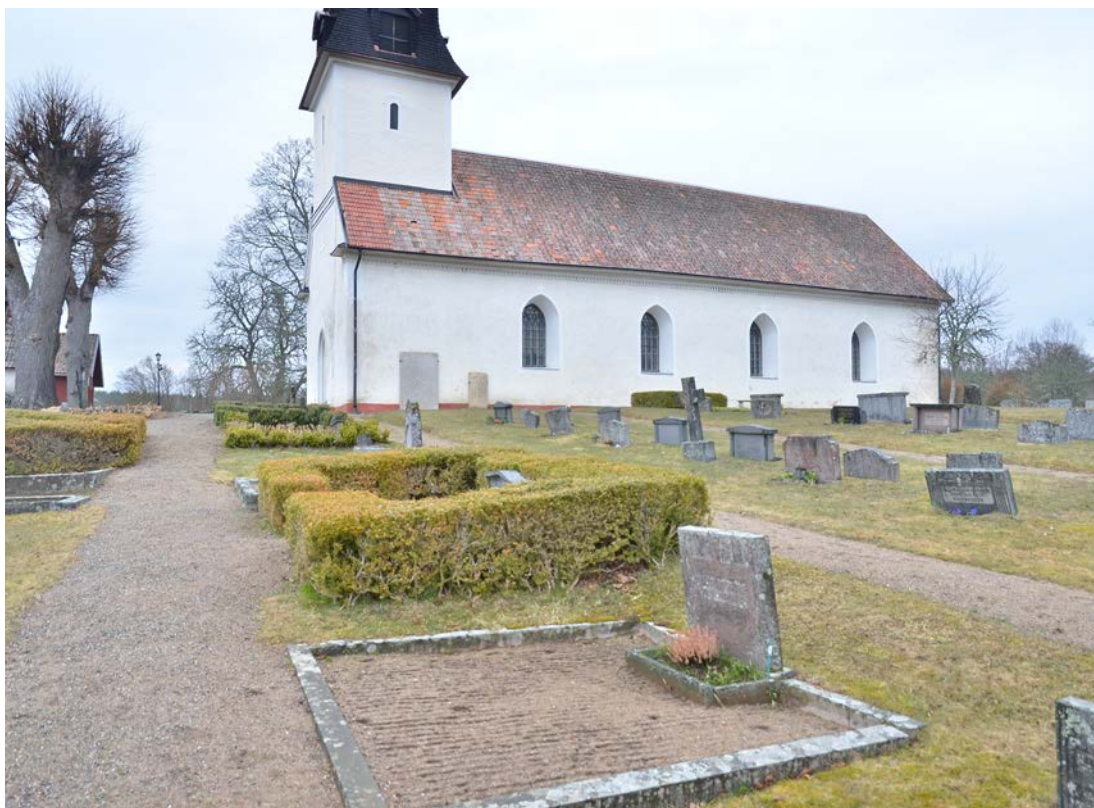
Bild 3. Kyrkogårdens västra de med gångarna 1 och 2. Vy mot norr. SLM D2023-0378.

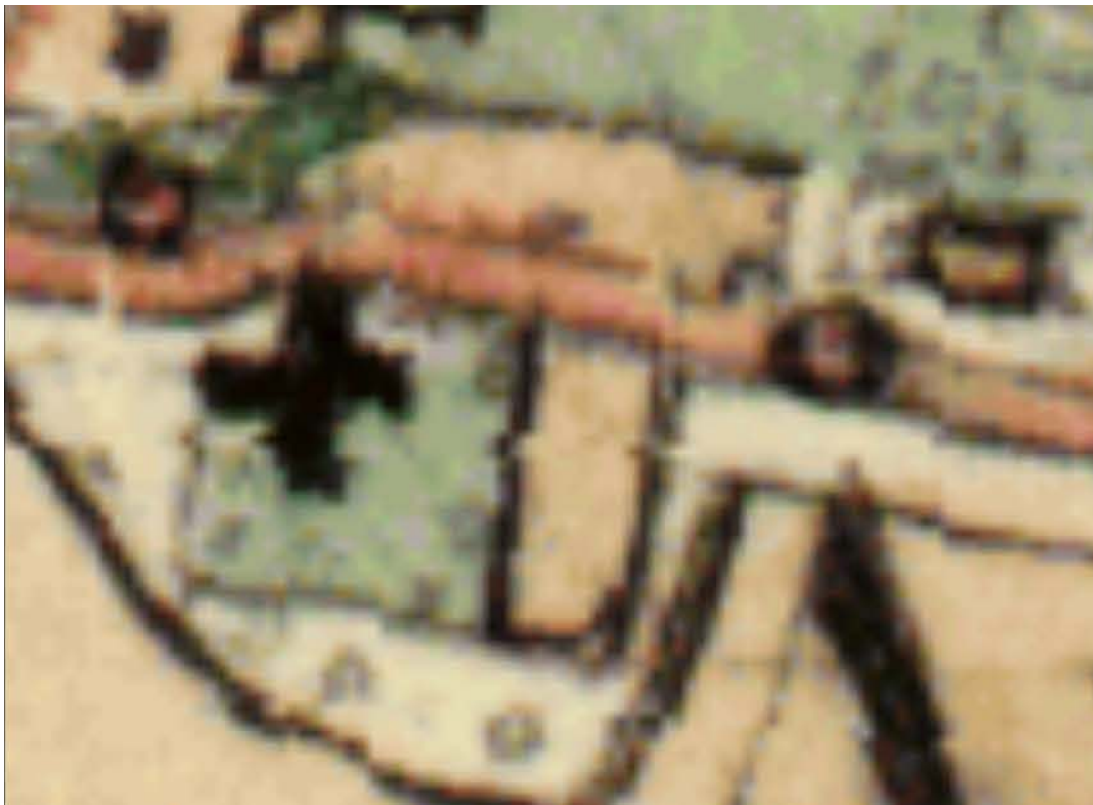
*Bild 7. Årdala kyrka och kyrkogård på häradsekonomska kartan, ca 1890-1900. Bilden visar tydligt den ursprungliga delen av kyrkogården (i grönt) och den del till höger (öster) som införlivades med den äldre delen 1914.*

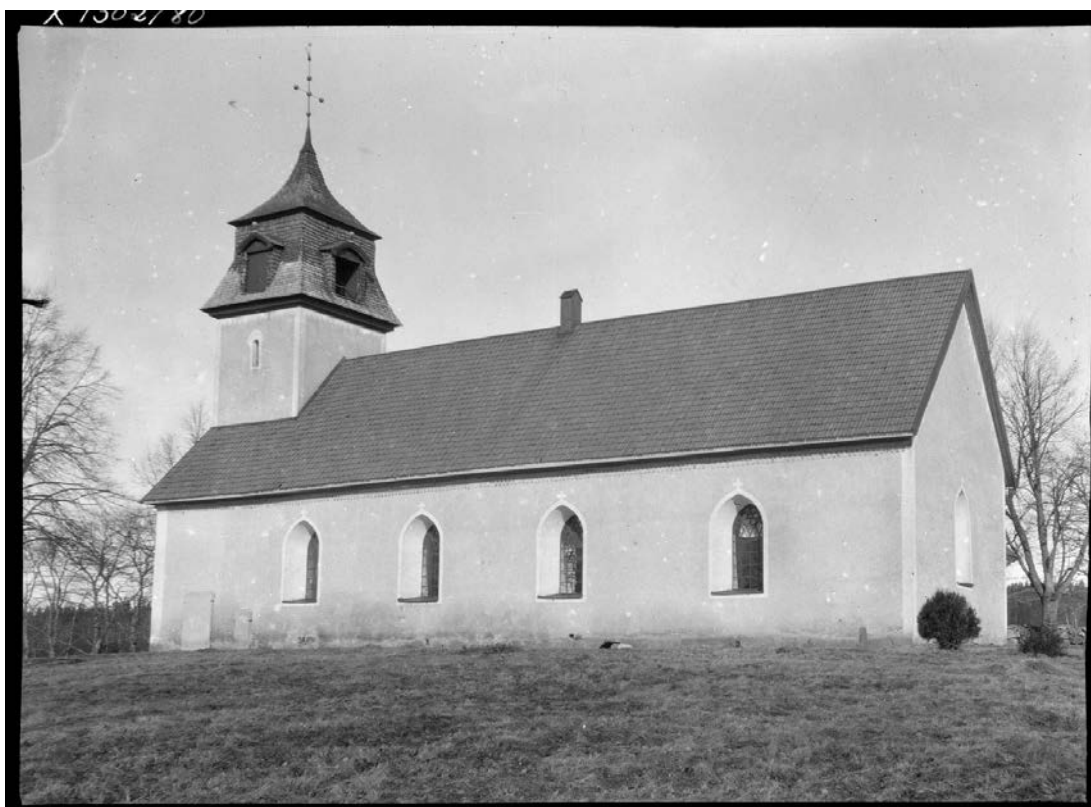
Bild 9. Kyrkogårdsdelen rakt söder om kyrkan (nuvarande kvarter A) utan vare sig grusgångar eller gravar. Foto: Ivar Nilsson, 1922. SLM X1302-80

Antalet grusgångar har också varit avsevärt färre. Fotografierna på nästkommande uppslag visar att kvarter A varit helt grästäckt under tidigt 1920-tal – åtminstone fanns inte gång nr 3, 4, 5 och 6. Hur kvarter B och C då såg ut framgår inte av tillgängligt bildmaterial.

Mot bakgrund av de äldre fotografier som visar att kyrkogården under tidigt 1920-tal inte var belagd med gångar utan var helt grästäckt, åtminstone på delen rakt söder om kyrkan, kan förslaget betraktas som en återgång till ett äldre utseende (se bild 9).

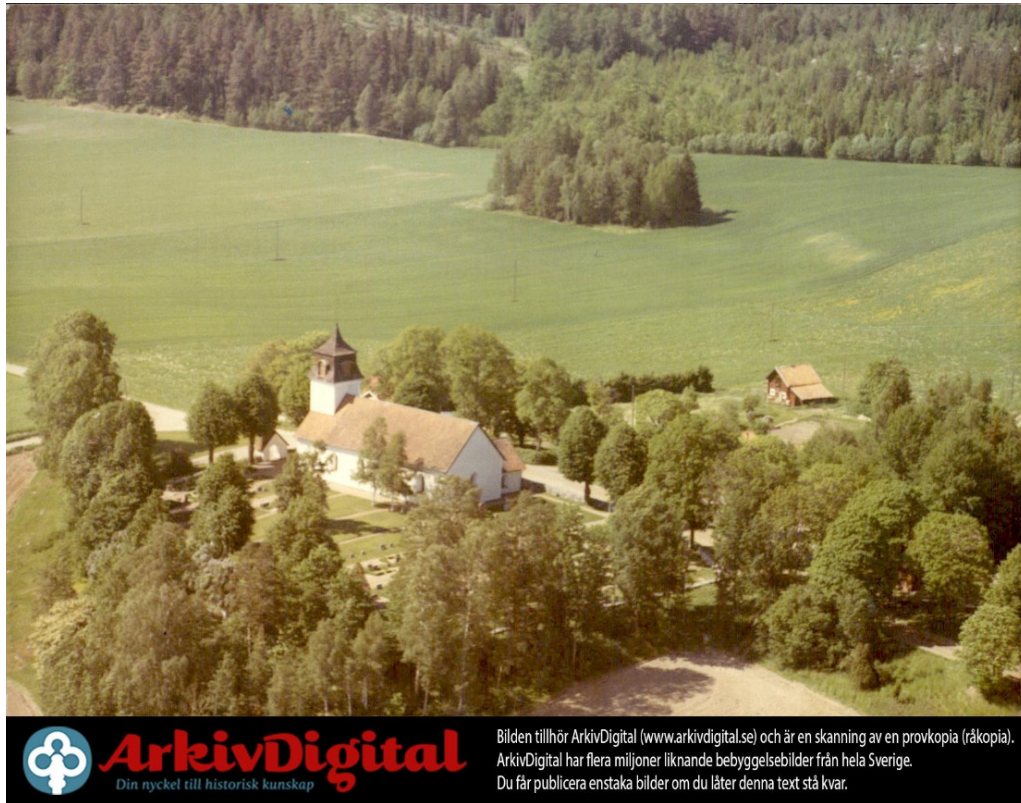
Bild 11. Flygfoto från 1973 som hämtats från ArkivDigital.

En jämförelse mellan 1934 års gravvårdskarta och 1960 års ortofoto (Lantmäteriet) pekar på att gång nr 4 (enligt församlingens numrering) är den som tillkommit sist, dock innan 1973 vilket flygfotot på bild 11 visar. Gång nr 6 tillkom mellan 1934 och 1960.

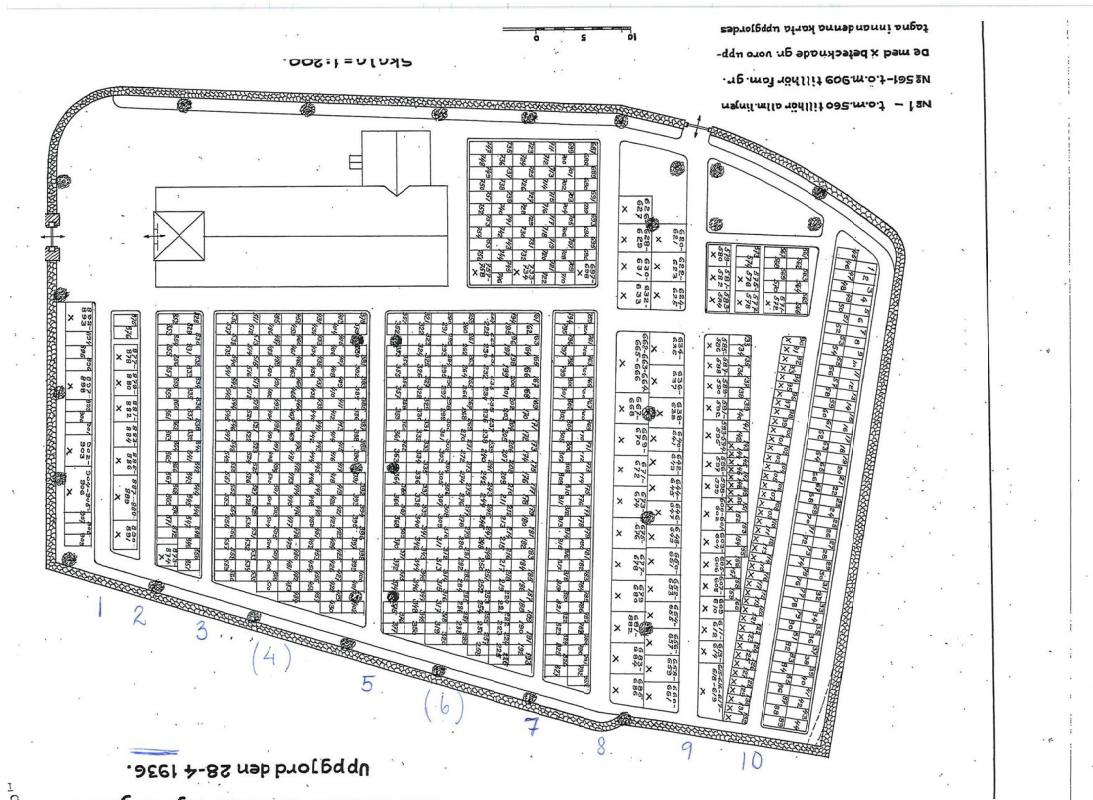
Bild 13. Kyrkogårdens äldsta gravkarta från 1936. Notera numreringen av gångarna.

Av 1934 års gravvårdskarta (se bild 13) kan det antas att gångarna nr 1, 2, 3, 5, 7, 8, 9 och 10 då var anlagda, men det är också möjligt att flera av gångarna endast var planerade men ännu inte anlagda.

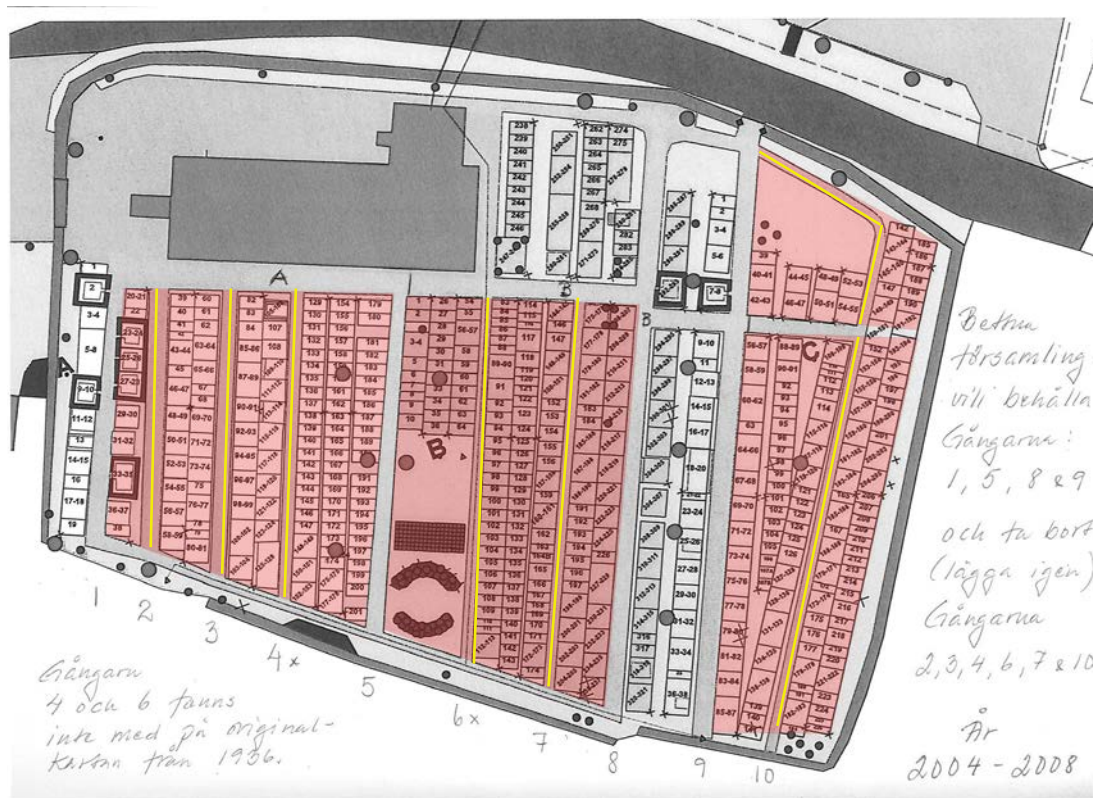
Bild 14. De gula strecken visar de gångar som avses läggas igen enligt aktuellt förslag. De röda markeringarna visar gravkvarteren som de skulle se ut enligt aktuellt förslag.

Enligt förslagshandlingarna ska sex av tio grusgångar fyllas igen med jord och sås med gräs. Alla gångar löper i nord-sydlig riktning. Dessa är gångarna nr 2, 3 och 4 i kvarter A, gång nr 6 och 7 i kvarter B samt gång nr 10 i kvarter C (se illustration på motsatt sida).

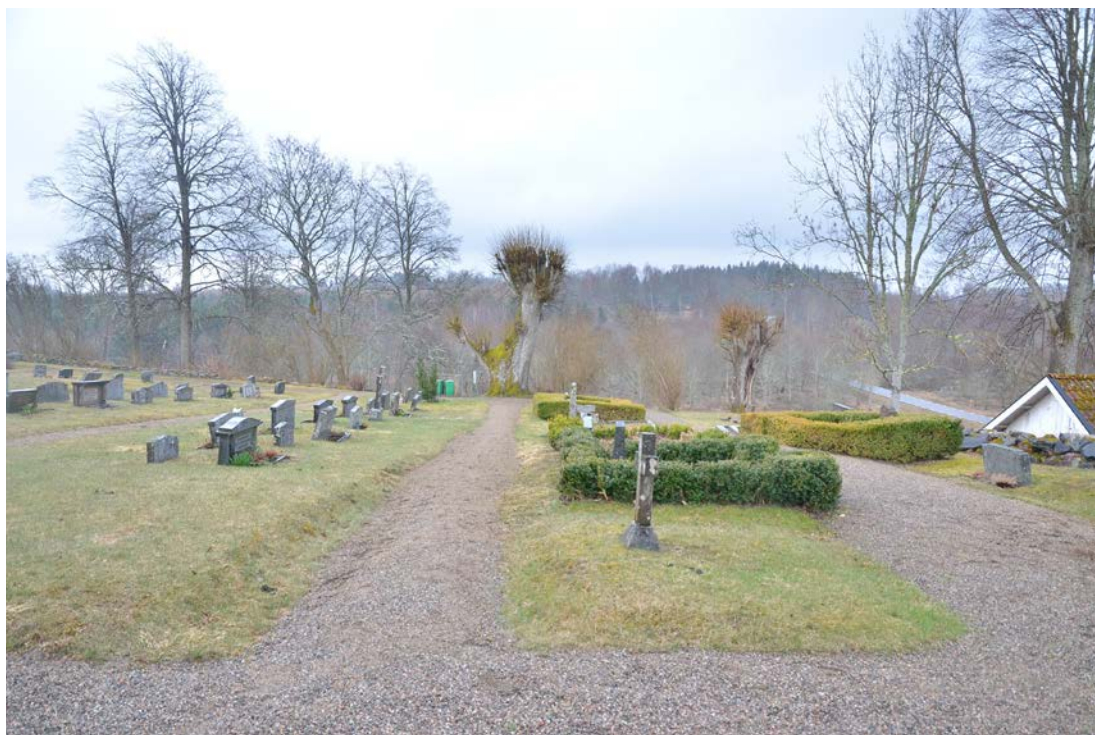
Bild 15. Gång nr 1 (höger) ska enligt förslaget behållas medan gång nr 2 (mitt i bild) avses läggas igen. SLM D2023-0382.

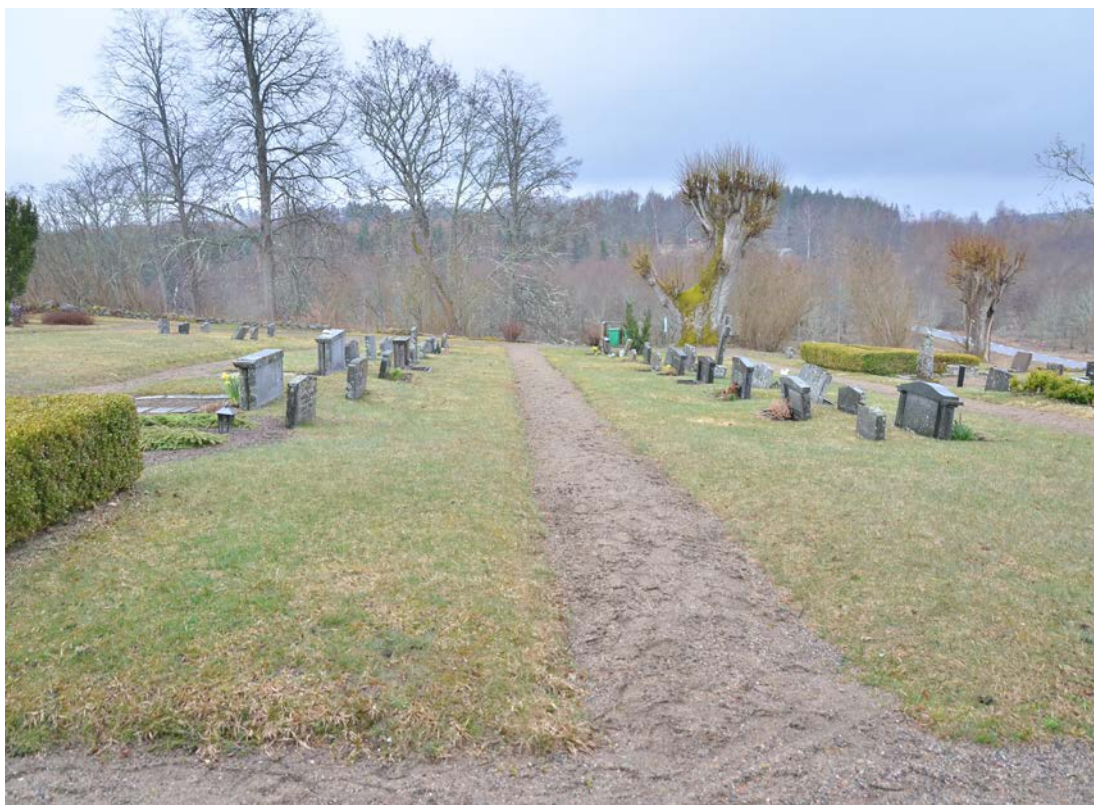
Bild 16. Gång nr 3 som avses läggas igen. Vy mot söder. SLM D2023-0383.

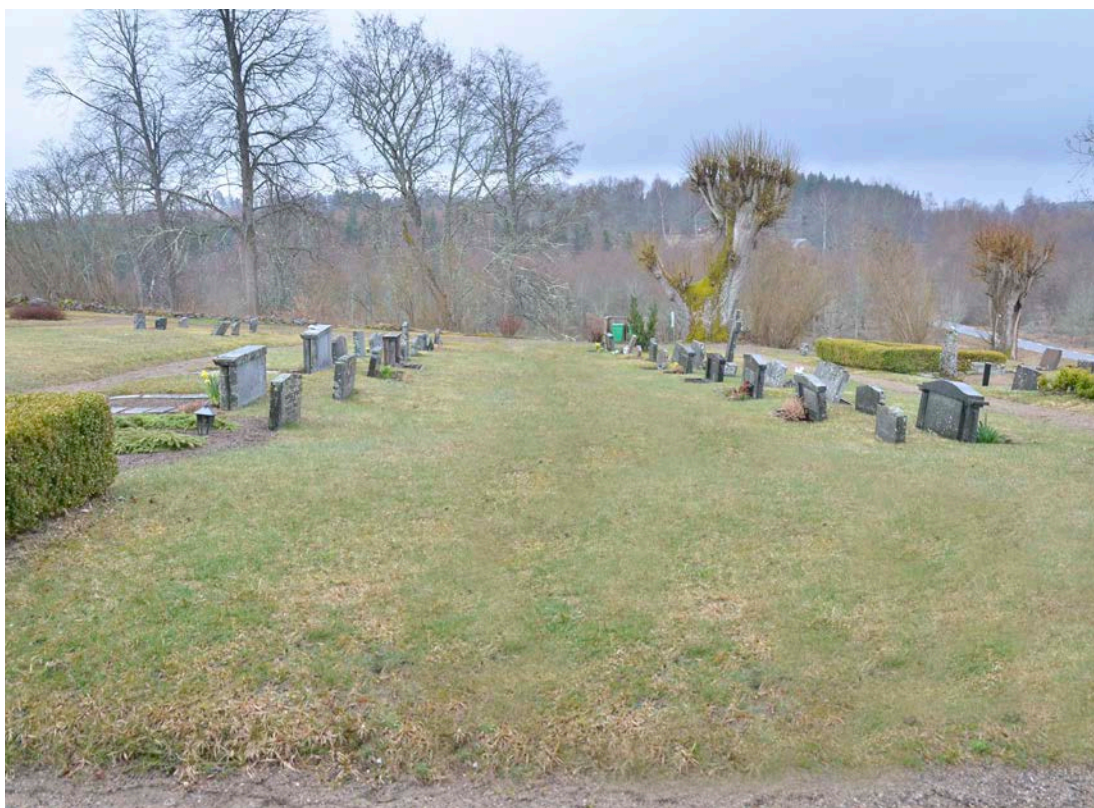
Bild 17. Bilden ovan är densamma som föregående (bild 16), men har ändrats i bildredigeringsprogram för att visa hur kvarteret (A) skulle kunna se ut efter att gången lagts igen och sätts med gräs. SLM D2023-0384.

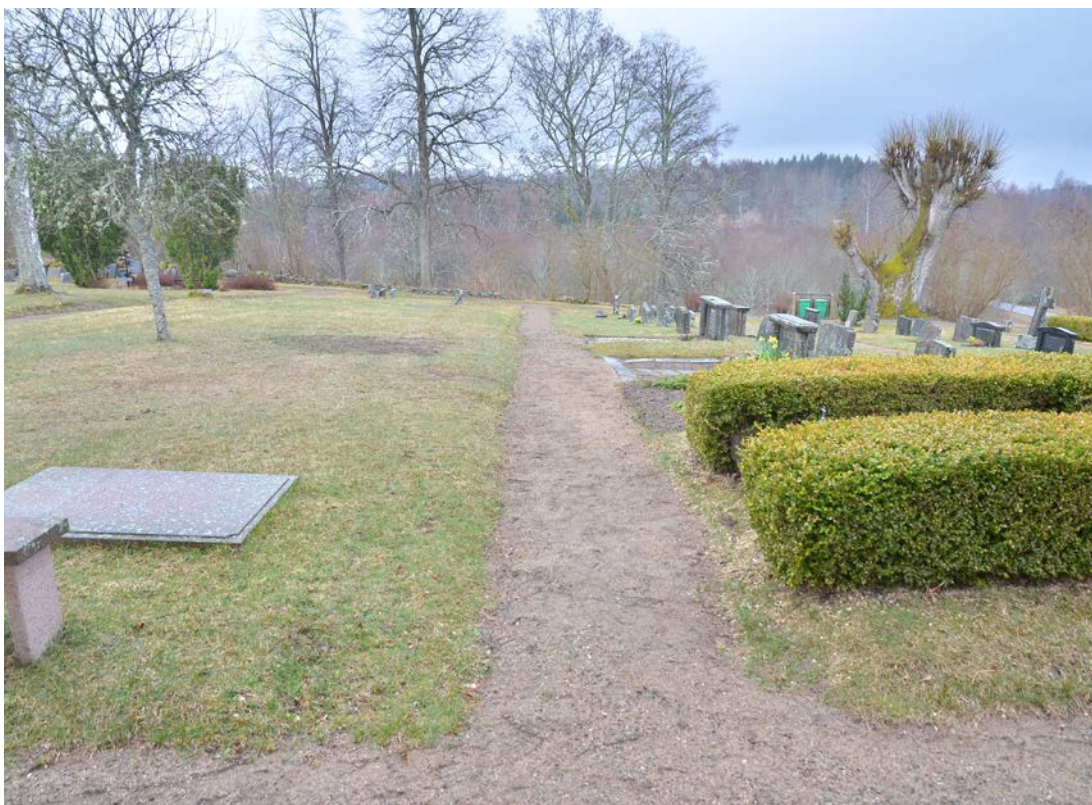
Bild 18. Gång nr 4 som avses läggas igen. SLM D2023-0385.

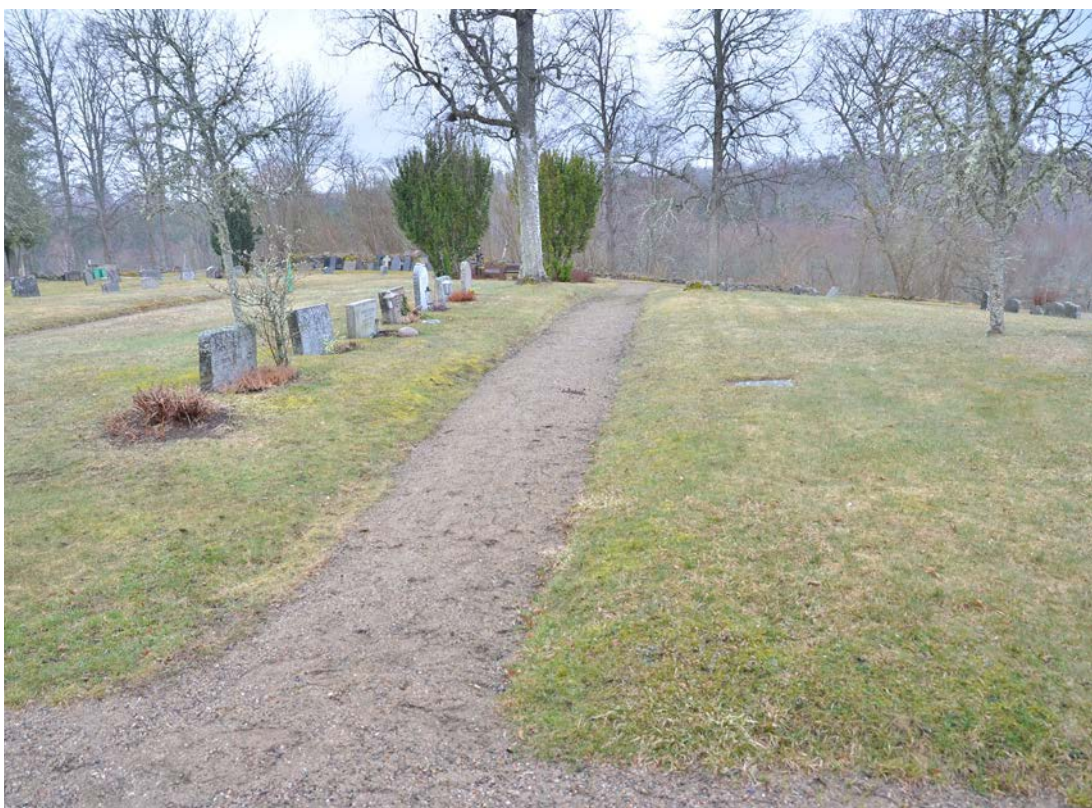
Bild 19. Gång nr 5 som avses behållas. Vy mot söder. Minneslunden syns vid de två gröna idegranarna. SLM D2023-0386.

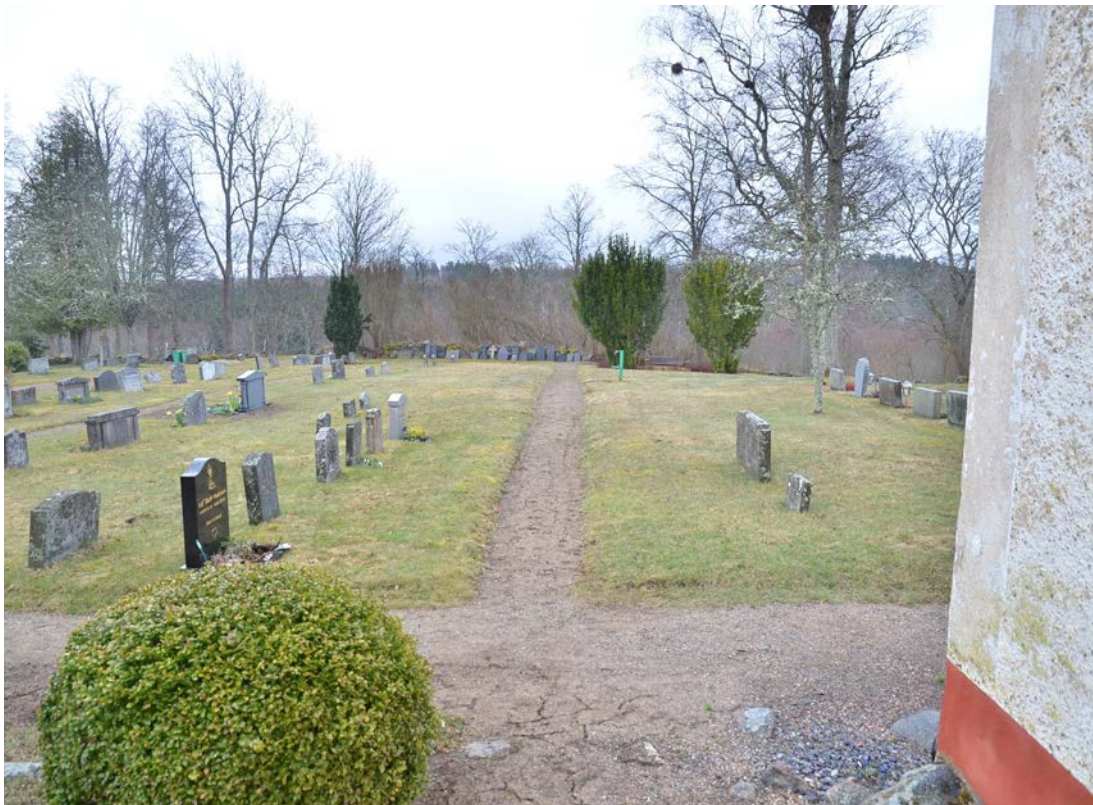
Bild 20. Gång nr 6 som avses läggas igen. Vy mot söder. SLM D2023-0387.

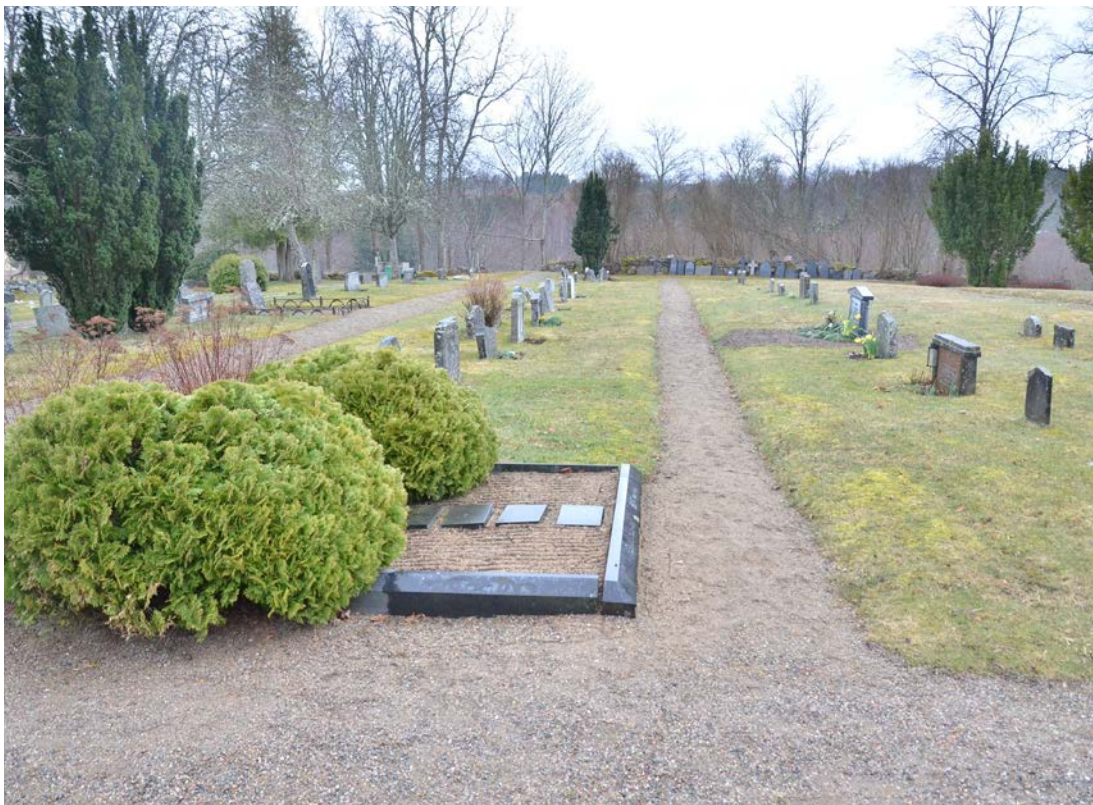
Bild 21. Gång nr 7 som avses läggas igen. I bildens övre vänstra del syns gång nr 8, som avses behållas grustäckt. Vy mot söder. Höger om gång nr 7 syns en nygrävd grav vars nedre kant gränsar precis till gången - en tydlig illustration av det problem som församlingen framför som huvudskäl till åtgärden. SLM D2023-0388.

Som skäl till ändringarna anges att grusgångarna är smala, punktvis bara 60 cm, vilket försvårar både skötseln av gravar och grusgångar, samt grävningen av nya gravar. Detta uppges inte minst medföra risker för skador på gravarna. Ofta är man tvungen att gräva i eller alldeles intill själva grusgången (detta illustreras på bild 21). Eftersom gångarna inte kan krattas och rensas med maskin görs skötseln för hand, vilket anses som ett tidsödande och tungt arbete.

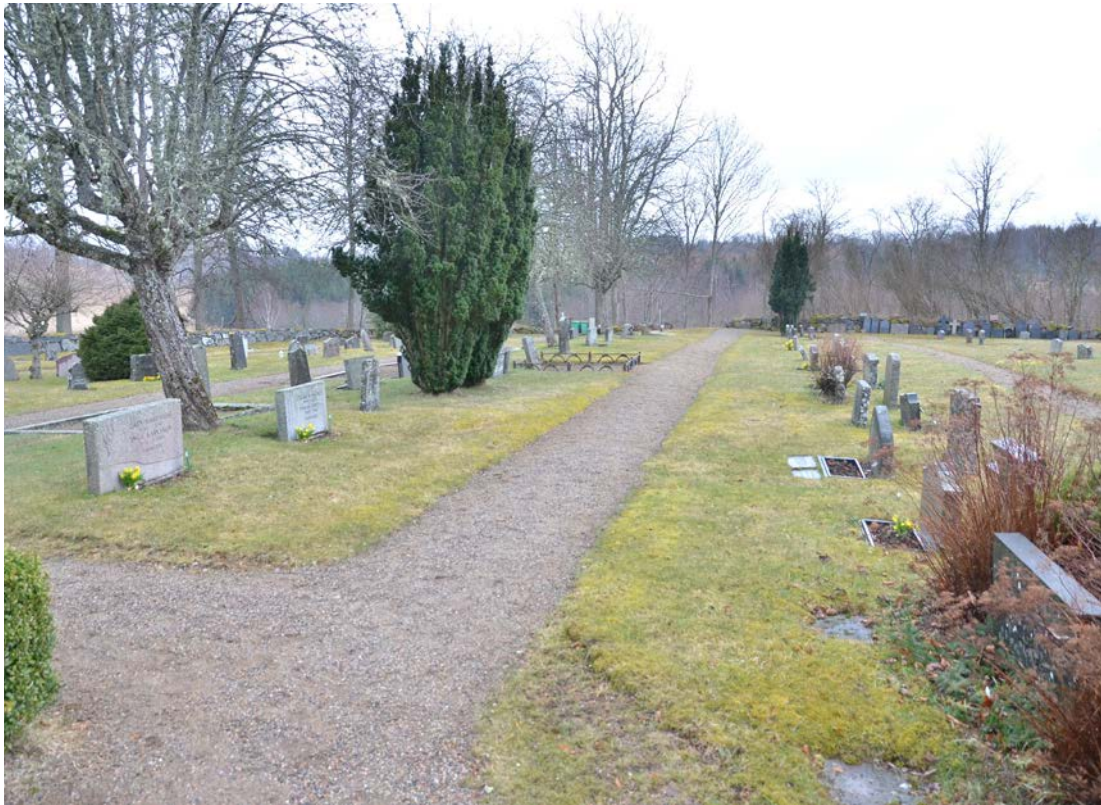
*Bild 22. Gång nr 8 som är något bredare och därför avses behållas. Vy mot söder. Kvarteret mellan gångarna 8 och 9 utgjorde den tidigare trädkransen innan kyrkogården utvidgades 1914. SLM D2023-0389.*

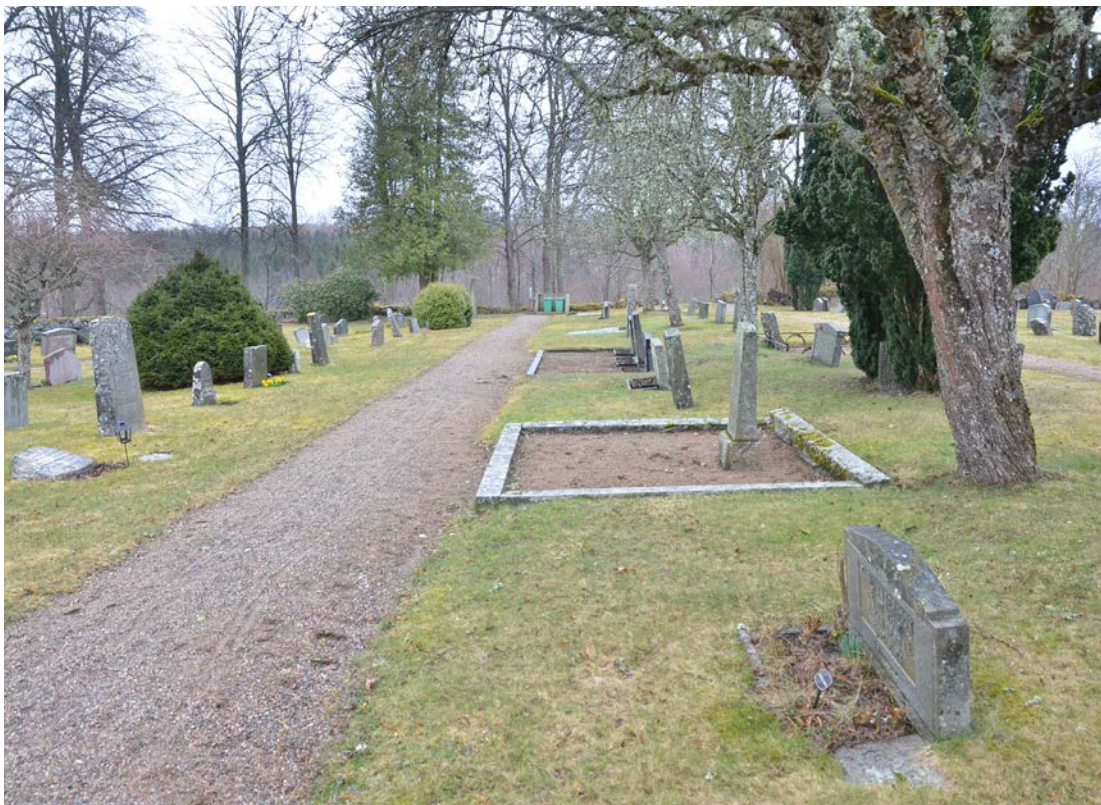
*Bild 23. Gång nr 9 som avses behållas. SLM D2023-0390.*

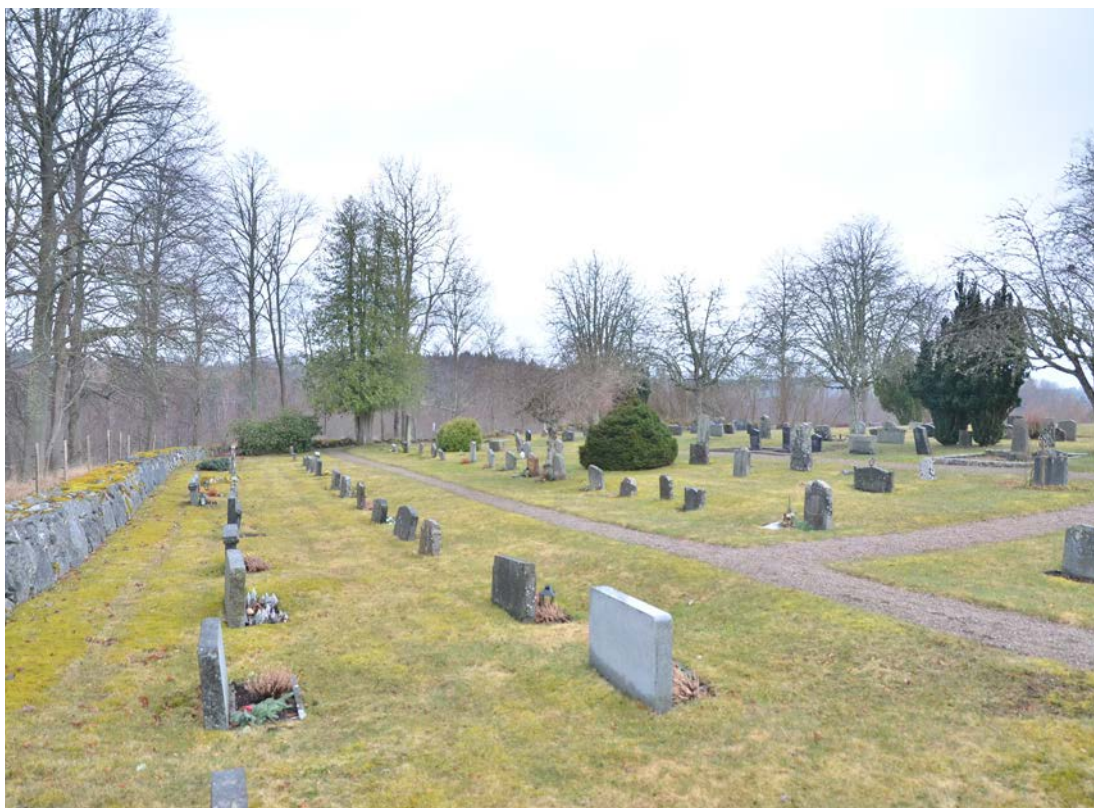
*Bild 24. Södra delen av gång nr 10 som avses läggas igen. Vy mot söder. SLM D2023-0391.*

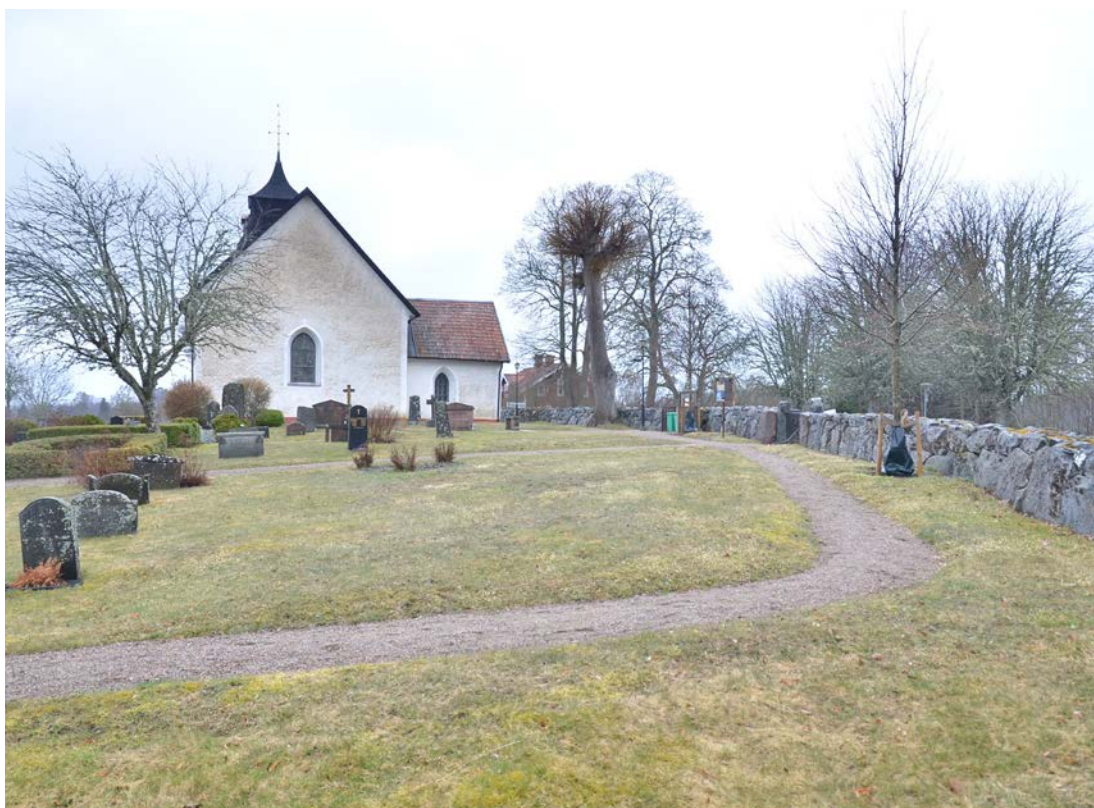
*Bild 25. Norra delen av gång nr 10 som avses läggas igen. Vy mot väster. SLM D2023-0375.*
