# byggnadsvård

## Försäkringskassan

Kvarteret Vägporten 2, Nyköpings kommun, Södermanlands län

Kulturhistorisk utredning

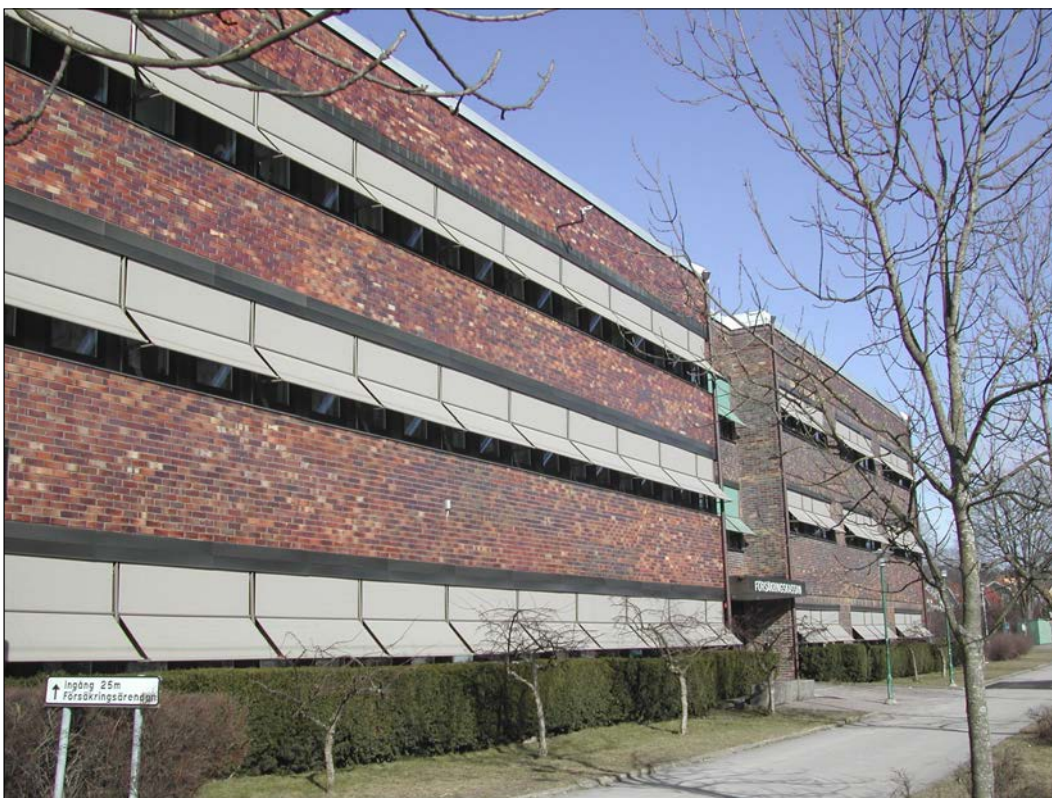
Fig 11 Här kan de båda byggnadsetapperna ses. Den närmast kameran är från 1970 och den längre bort från 1984. Arkitekturstilen överensstämmer men tegeltyperna i fasaderna skiljer sig åt. Markiserna ger sitt särskilda avtryck och förändrar utseendet.

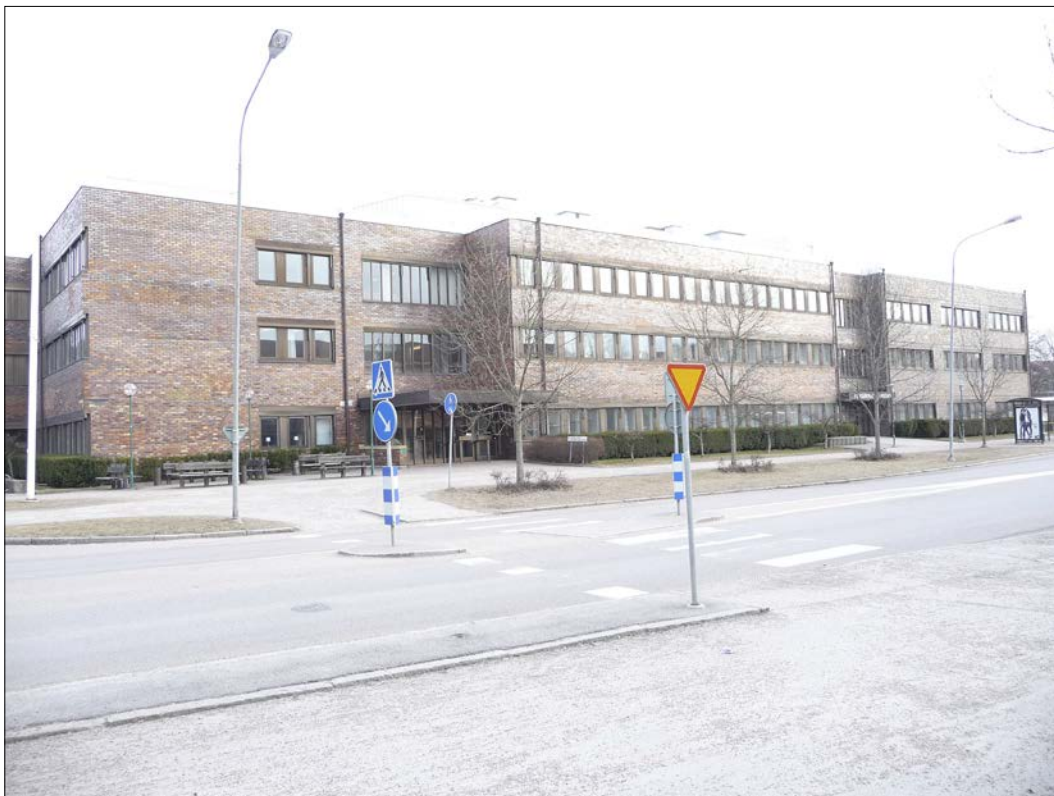
Fig 12 Försäkringskassans huvudentré och långsida mot söder. Trots längden på byggnaden ger den ett mjukt, böljande intryck genom att vissa partier skjuter ut medan andra är indragna.

Fasadpartier skjuter ut i vissa avsnitt, vilket ger den mäktiga byggnaden en mjukt böljande fasad. I söder framträder de två entrépartierna med sina uppglasade fasadpartier över flera våningar. Den västra entrén med ett stort skärmtak ligger i ursprungsbyggnaden från 1970 och entrén i mitten länkar samman den gamla och den nya byggnaden från 1984 tvärs igenom byggnaden. På

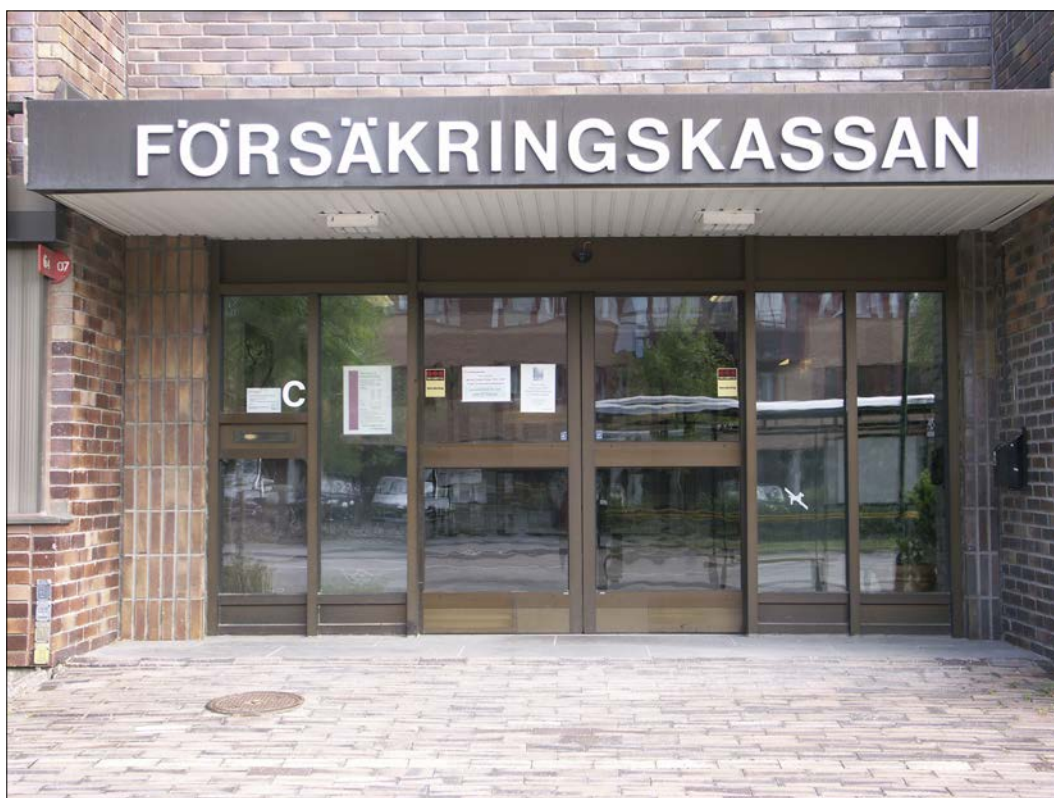
Fig 13 Det finns två entrépartier. Detta är det sydöstra som är beläget i byggnadsdelen från 1984. Mönstermurning med stående klinkerplattor eller tegel inramar porten.

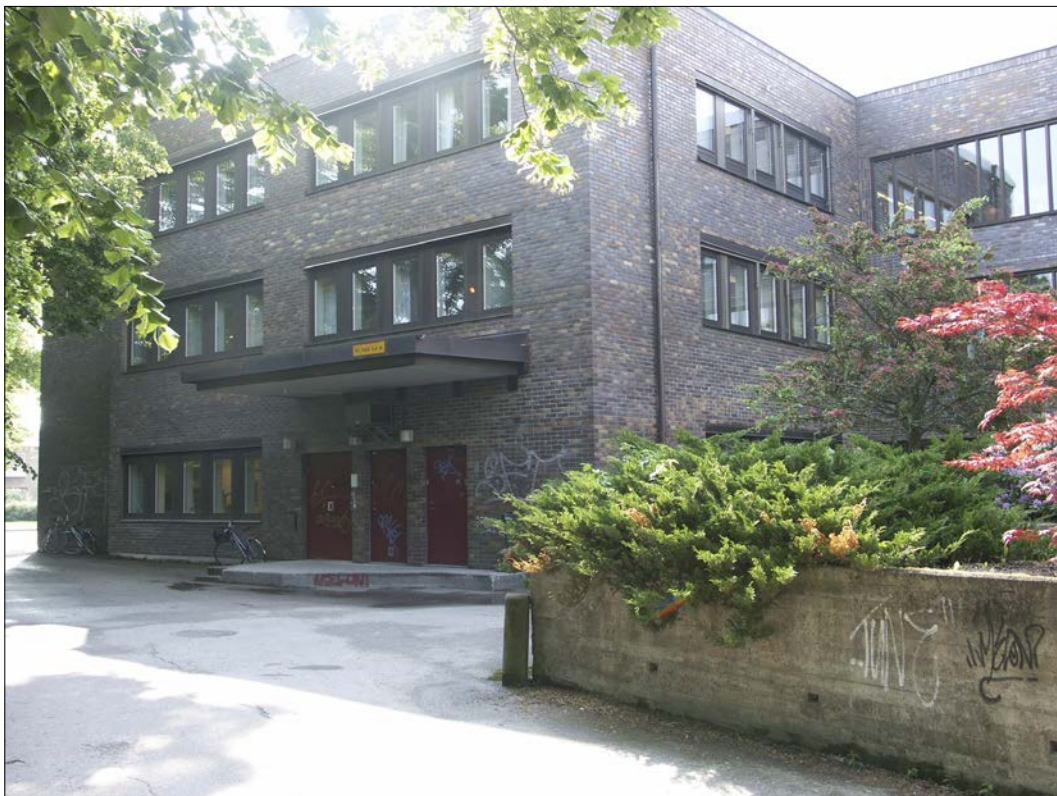
*Fig 18 På baksidan finns en lastkaj och en upphöjd plantering inom en brädgjuten betongmur. Planteringen fanns 2007.*

baksidan av Försäkringskassans byggnad finns en böjd, brädgjuten nedfart till det underjordiska garaget. Ovanpå det finns planteringar och gräsmatta samt genomslitliga kupoler för ljusinsläpp i garaget. På baksidan av tillbyggnaden från 1984 finns en lastkaj.

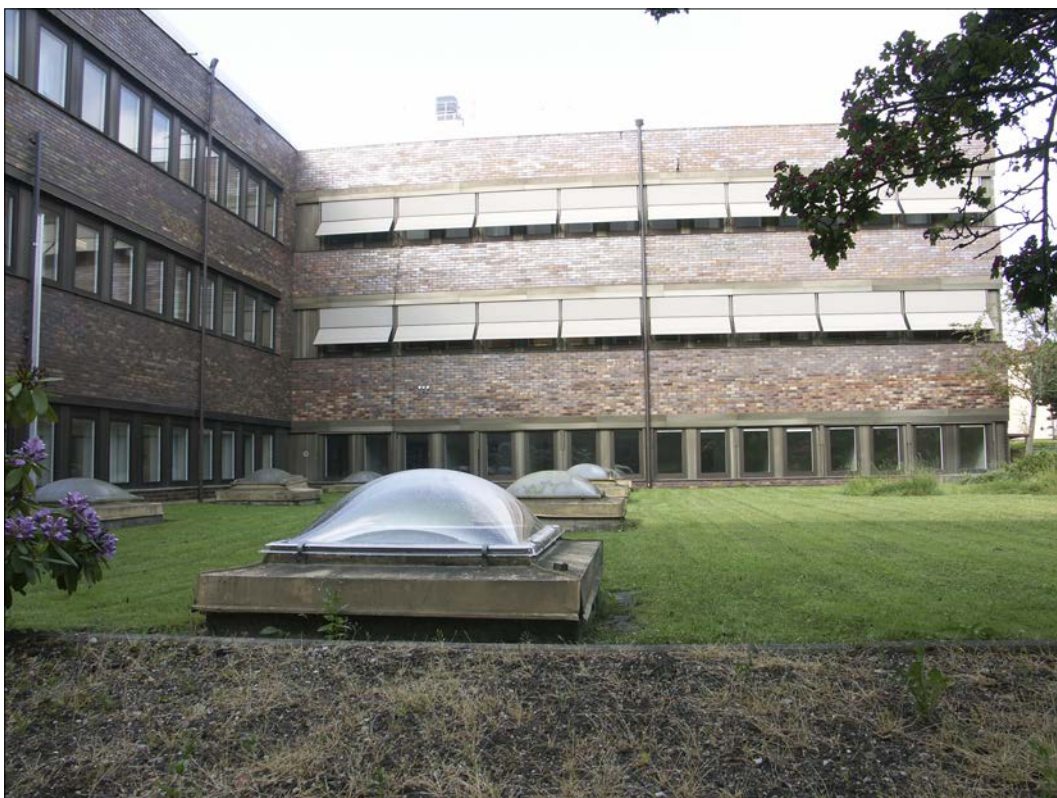
*Fig 19 Under denna upphöjda del på baksidan finns det underjordiska garaget med kupoler för ljusinsläpp. Fönsterbanden är starka karaktärer för denna arkitekturstil. På norrfasaden till vänster syns ursprungsidén med endast en plåt ovanför fönsterbanden.*

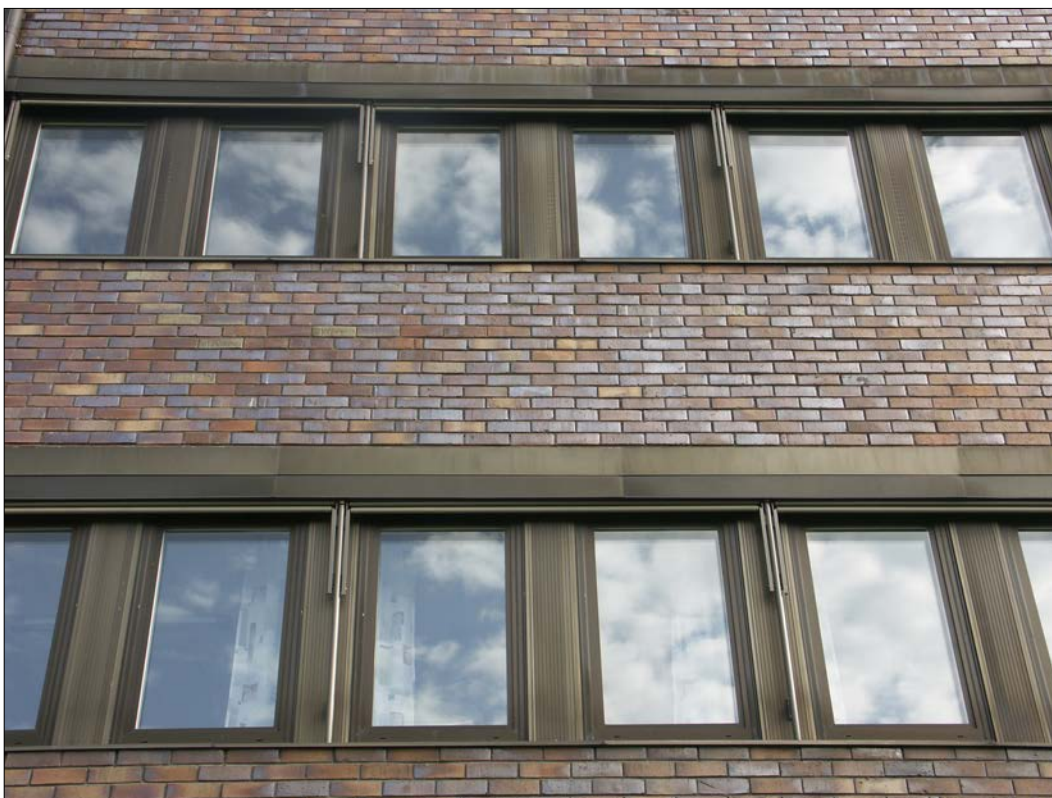
*Fig 20 Fönsterband är ett viktigt kännetecken för dessa fasader. Här har dock tillägg gjorts med horisontella plåtar för upphängningsanordning av markiser. Fönsterbågar av plåt har blivit kraftigare och fönsterytorna har minskats. Originalutförandet var mera stilrent och elegant.*

Tegelmuren bryts upp av de långa fönsterbanden och entrépartierna. Genom att fönstren har bytts ut på den äldre byggnaden och hela byggnadskomplexet har försetts med beigefärgade och gröna markisioletter har karaktären av rena fönsterbanden förändrats. Det är mera plåt horisontellt och bågarna är bredare än på originalet. Därmed har glasytan minskats efter fönsterbytet både på bredden och höjden. Vid soligt väder är samtliga markiser nerfällda vilket resulterar i ett nytt arkitekturuttryck.

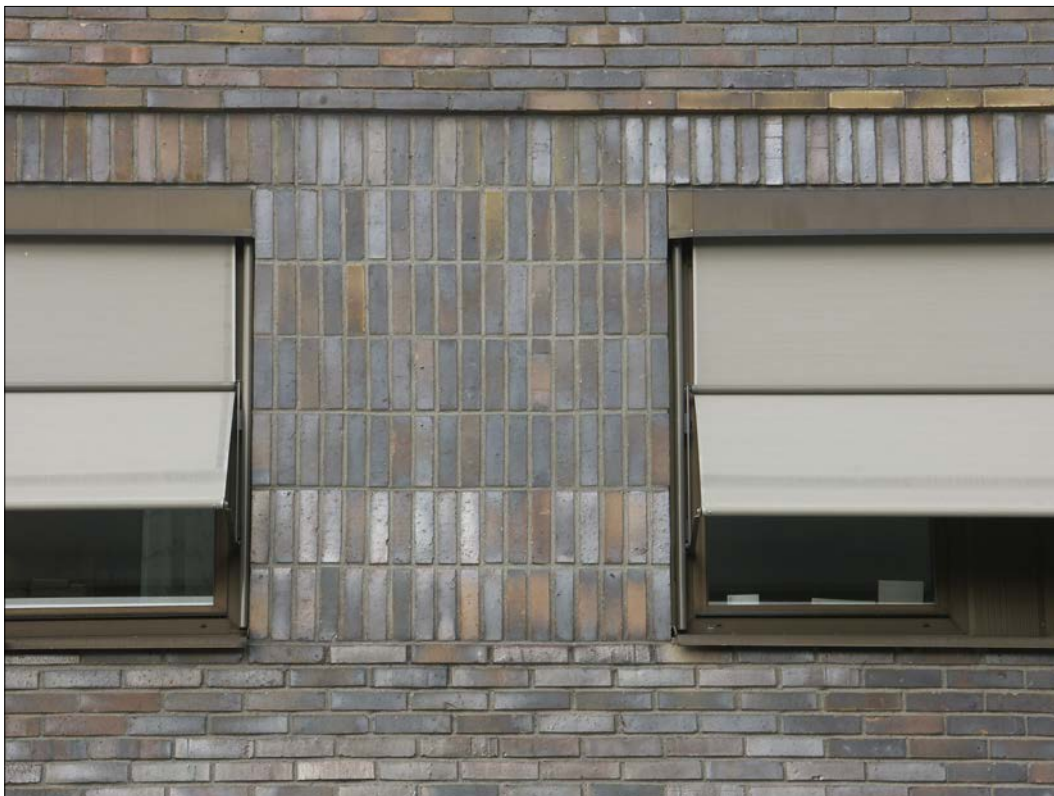
*Fig 22 Mönstermurning är en särskild accent i fasaden. Här syns tydligt hur markismonteringen och solskyddet förändrar arkitekturen både på detaljnivå. Med så många fönster blir uttrycket påtagligt.*

Arkitekturen kännetecknas av medveten murning av högkvalitativt fasadtegel som ger ett textilt uttryck genom oregelbundenheten i ytan och färgförskjutningarna från svartbrunt till ljusare toner. Detta gäller främst den äldsta delen. I den nyare har en förenkling av murning skett. Teglet är en centimeter tunnare och intrycket blir mera livlöst genom den enhetliga färgen på teglet. Trots det har ambitionen varit att komma så nära originalet från 1970 som möjligt. Enstaka tegelstenar har en keramikglaserad yta i toner av grönt och ljusbrunt. Viss mönstermurning finns med stenar murade i stående läge.

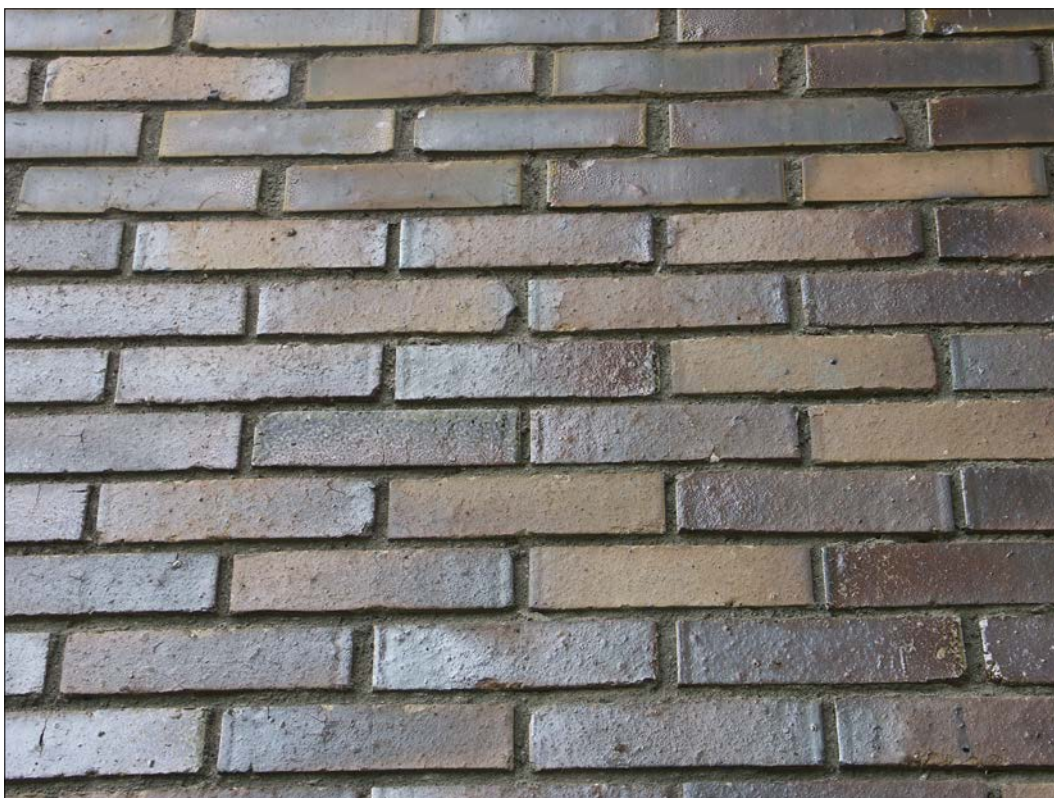
*Fig 23 Teglet i 1984 års byggnadsdel är något tunnare och har murats med smalare fogar än på den första byggnadsdelen. De olika färgskiftningarna i teglet ger ett textilt uttryck och en samverkan sker mellan byggnadskropparna.*

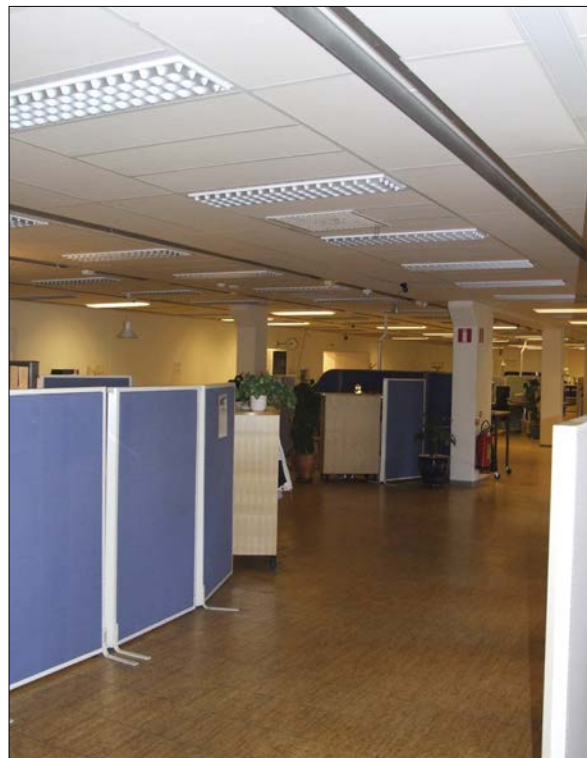
Fig 28 Kontorslandskap med betongpelare.

Rummet har karaktäristiska synliga, kraftiga betongbalkar i taket, vilka bärs upp av runda betongpelare. Färgsättningen är år 2007 vit i taket och gulbeige på de runda pelarna. I taket finns i original infälld, kvadratisk metallarmatur och liknande kvadrater av metall för ventilation. De senare är konstnärligt utformade med cirkelrunda luckor som är öppna till hälften. Även nya takplattor finns.

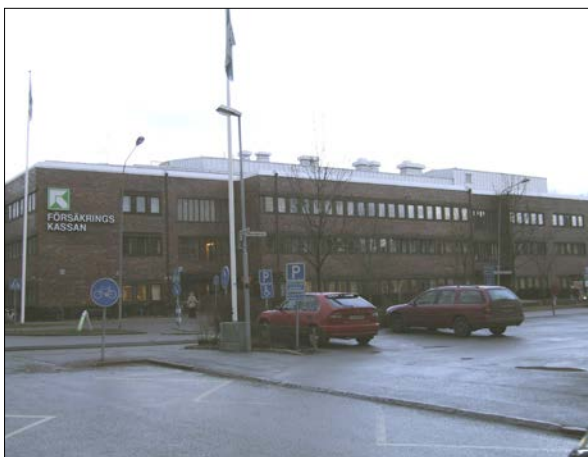
Fig 35 Här syns den nya strukturen för modern teknik på taket. Byggnaden följer teknikutvecklingen.

Taket är ett eget landskap med sin egen arkitektur av olika former och utkragade ventilationshuvor av ljus zinkplåt som tidfäster taket till 1990-talet då denna plåt blev vanlig. Det var från början ett platt tak med kopparplåt omvikt över fasadkanten. På ursprungsritningar kan stora, upphöjda teknikenheter ses på det platta taket. Efter ombyggnad av hela taket har det fått formen av sadeltak, något upphöjt över fasaden. Den omvikta plåtkanten över fasaden ansluter oregelbundet, vilket ger ett förenklat intryck.

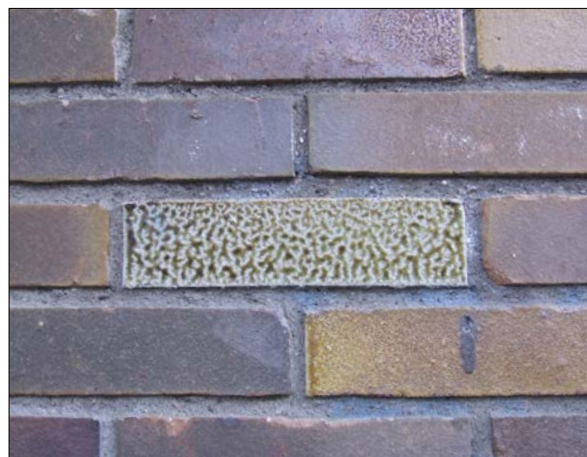
Fig 37 Enstaka tegel med avvikande yta ger liv åt fasaden.

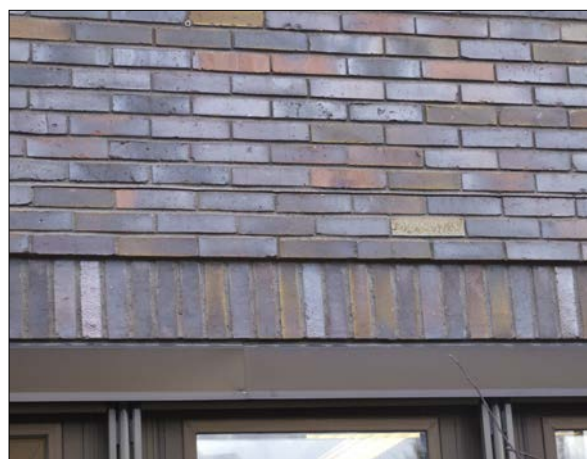
Fig 38 En typ av mönstermurning förekommer i den nya delen. Bakom plåten ovanför fönsterraden finns markisioletterna som ofta är nerfällida.

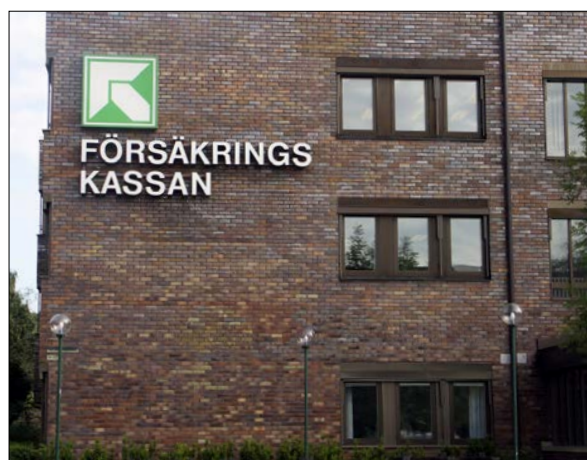
Fig 39 Denna skyltlåda har funnits under en trettioårsperiod som en stark identitet för huset.

I huvudidén skulle skyltning vara sparsam. Logotypen med grön pil har funnits på skyltlådor från 1970-talet till år 2007. Stora bokstäver FÖRSÄKRINGSKASSAN sitter över entrétaken. År 2009 har pilskyltarna tagits bort helt för att ändras och inkludera inhyrda företag samt inför försäljning av fastigheten.

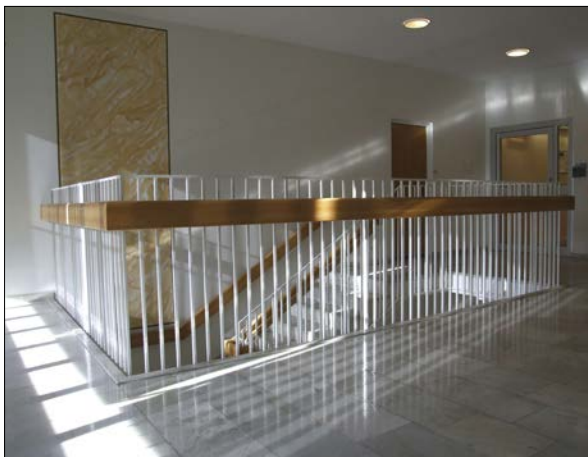
Fig 40 Trapphuset avslutas högst upp av ett luftigt räcke.

Trapphusen och de öppna trapporna visar vertikal kommunikation i en kontorsbyggnad från 1970 och 1984. Trapporna är utförda med god arkitektur och med påkostade material som marmor, järnräcken med trälejdare av ek. Armaturer är nedsänkt i taket eller monterad hängande med raster.

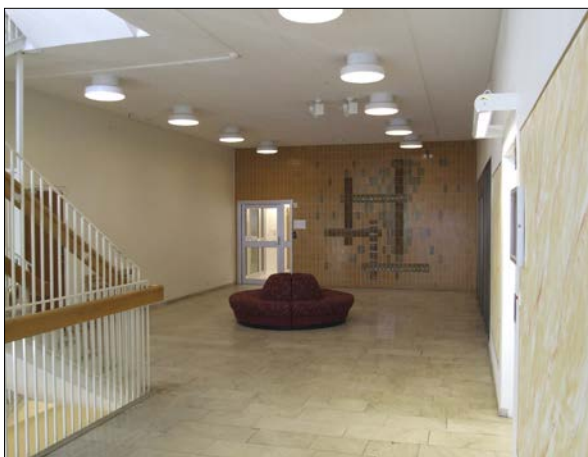
Fig 41 Originalentrén med fondvägg och keramik-konstverk.

Ursprungsentrén i sydväst är påkostad med marmorgolv, takarmatur och konstnärlig fondvägg med 1960-70-talens glaserade keramikplattor i relief i brun, grönbrun och gul kulör. Den marmorklädda, öppna trappan löper en bit in från sydväggen och får dagsljus från fönstren i flera våningar.

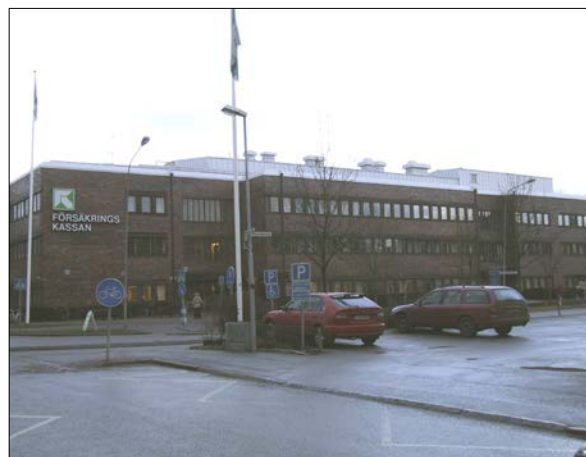
Fig 43 Det ljusa takmaterialet ger en otydlig avslutning av fasaden.

Det som var tänkt att vara en fasad med fast inramning i en strukturalistisk form har förändrats. Platt takform, klädd med diskret koppertak var vikt över fasaden och lutade inåt till en inre, osynlig takavvattning. Taket är nu ombyggt till ett sadeltak med brutet gavelparti och klätt med ljusgrå, framträdande zinkplåt med oregelbunden, förenklad omvikning över fasaden.

Teknikenheter för ventilation var påbyggda från början som stora, rektangulära accenter på taket. Ventilations- och fläkthuvor finns i stor mängd. Taket uttrycker en egen arkitekturstil som ett tillägg till tegelanläggningen, som får en otydlig avslutning upptill. Vattenavrinningen var först osynlig. Teknikförändring har lett till att fabriksmålade stuprör har lagts utanpå fasaderna vilket stör horisontaliteten i formspråket.

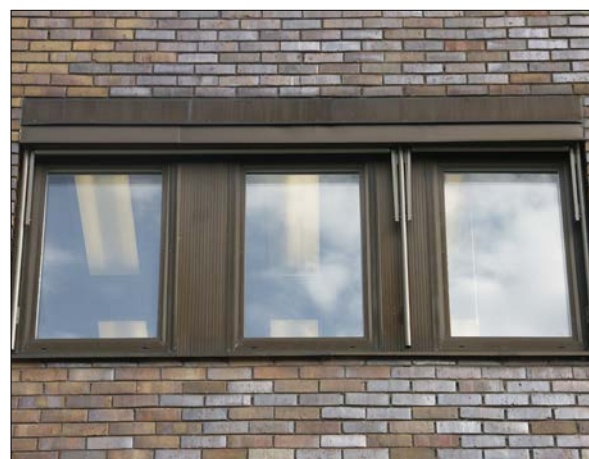
Fig 44 Dubbla plåtar ovanför fönstren förgrövar det arkitektoniska uttrycket.

medfört tillägg av en plåt i ovankant på fönsterraderna. Glasytan har blivit mindre. Den nya, enkla plåten tar bort kvaliteten från ursprungsidén om specialutformad plåt som arkitekturelement. De högre glasbanden behövdes som upplösning av den tunga tegelfasaden. Markiserna som fälls ner generellt påverkar intrycket av byggnaden kraftigt.

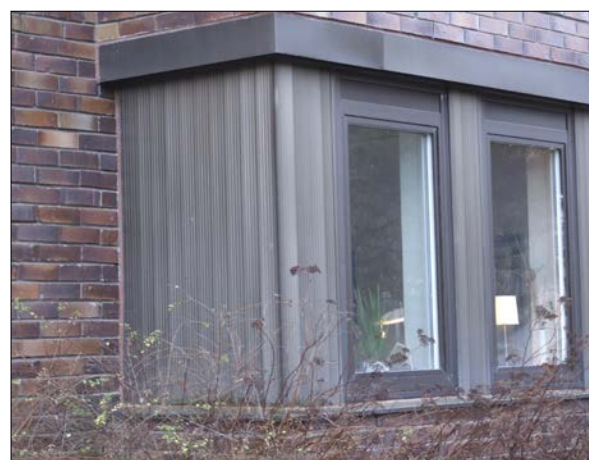
Fig 45 Proportionerna på tegel, formgiven plåt och glas har förändrats genom tillägg av markislådor, minskning av glastrutor och bredare bågar.

Fönsterbanden och de vertikala partierna ovanför entréerna hör till den fasta formen. Fönstren inramades från början av profilerad brunmetall. Fönsterbandens bågar har bytts ut och markiser har monterats vilket har

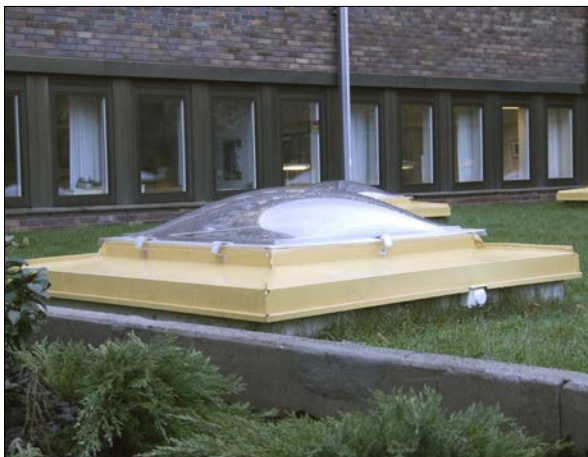
Fig 46 Nymålade kupolplåtar ovanpå garaget.

Fönstren på 1984 års utskjutande del har mot gården givits annan form och inramning. Därmed har ännu en fönstertyp presenterats. Plåtarna till kupolernas fundament har målats gul, vilket kontrasterar mot det mörka teglet. Enligt färgrester kan det vara originalkulör, som kanske skulle samverka med planteringarna.

Garaget stötts upp av åtta kraftiga pelare och femton tunnare och har ljusinsläpp av kupoler ovanpå taket.

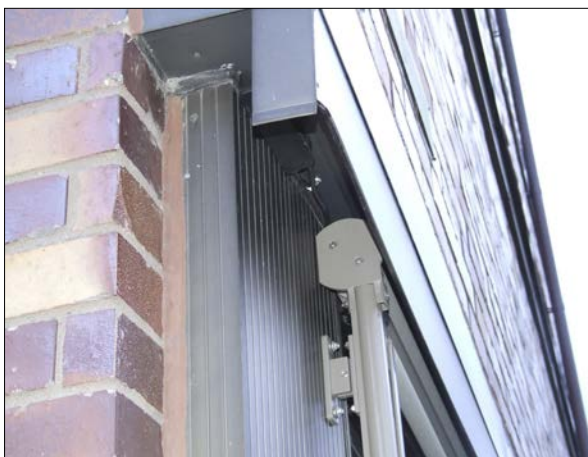
Fig 47 Originalutformningen vid fönstren har förvanskats genom tillägg av markiserna.
