## Kila kyrkogård

Nyköping Ålberga gård 3:4, Kila socken, Nyköpings kommun, Strängnäs stift, Södermanlands län

Kulturhistorisk inventering 2017 - 2018

Rapport 2019:4

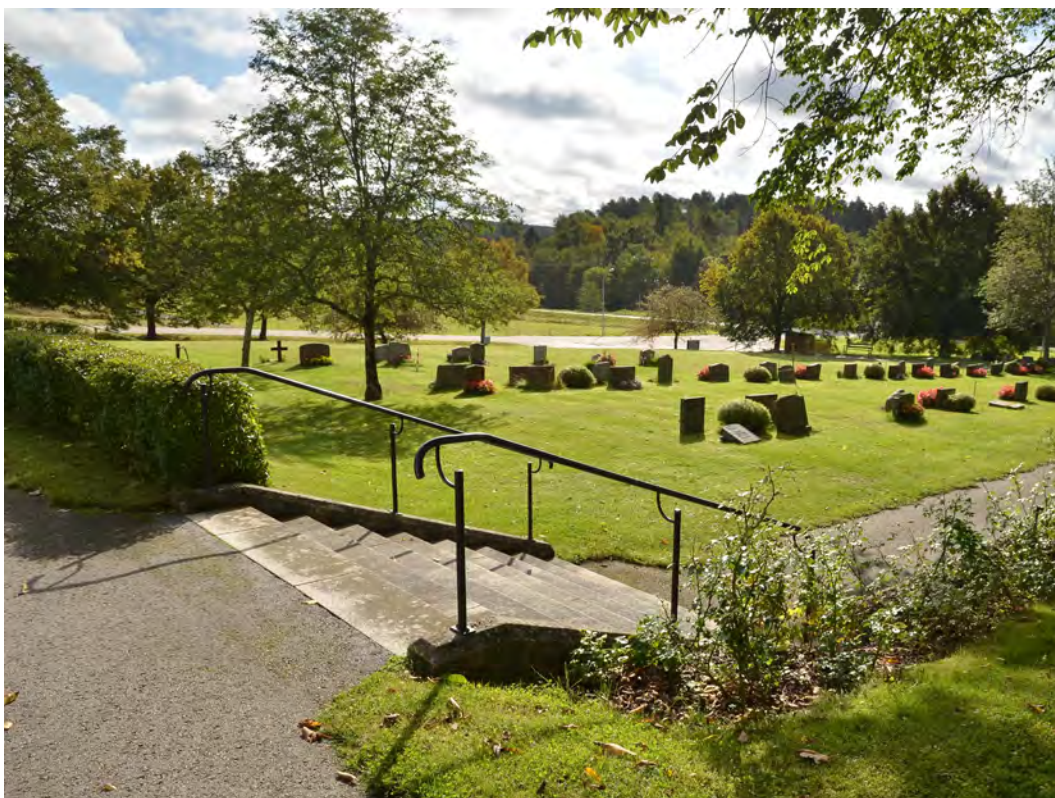
5      *Trappan som leder ned till den nyare delen i öster (SLM D2019-0070).*

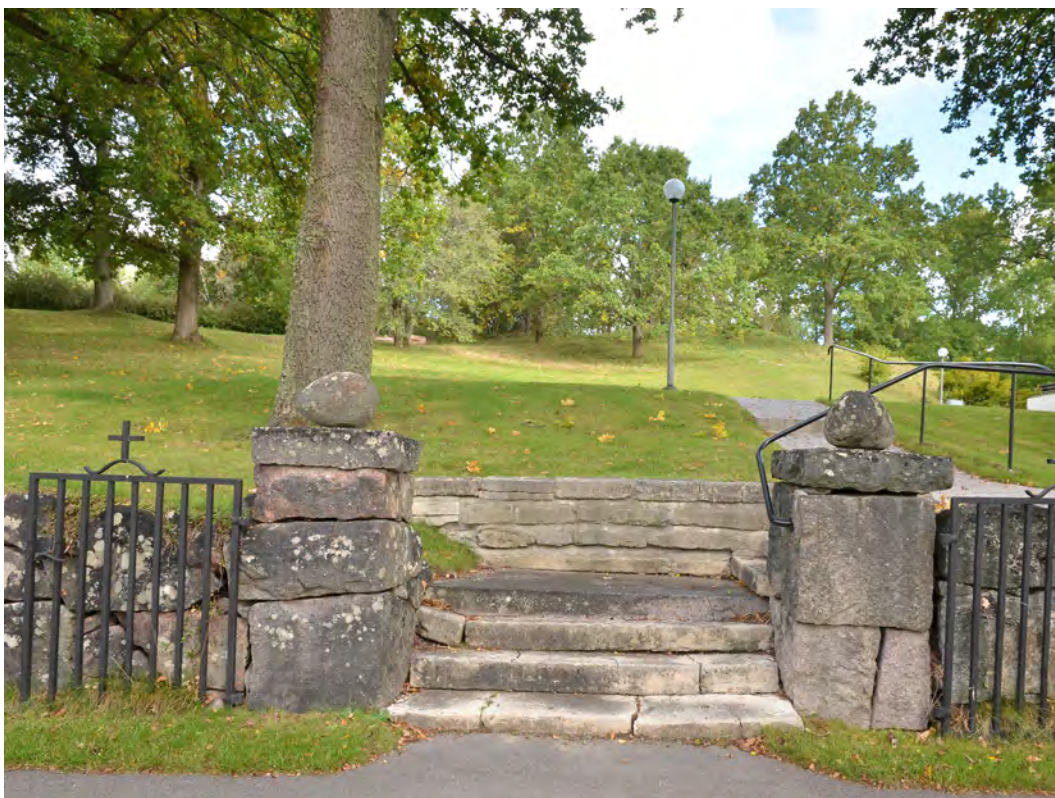
6      *Entrén i norr som leder upp till Kila kyrka (SLM D2019-0071).*

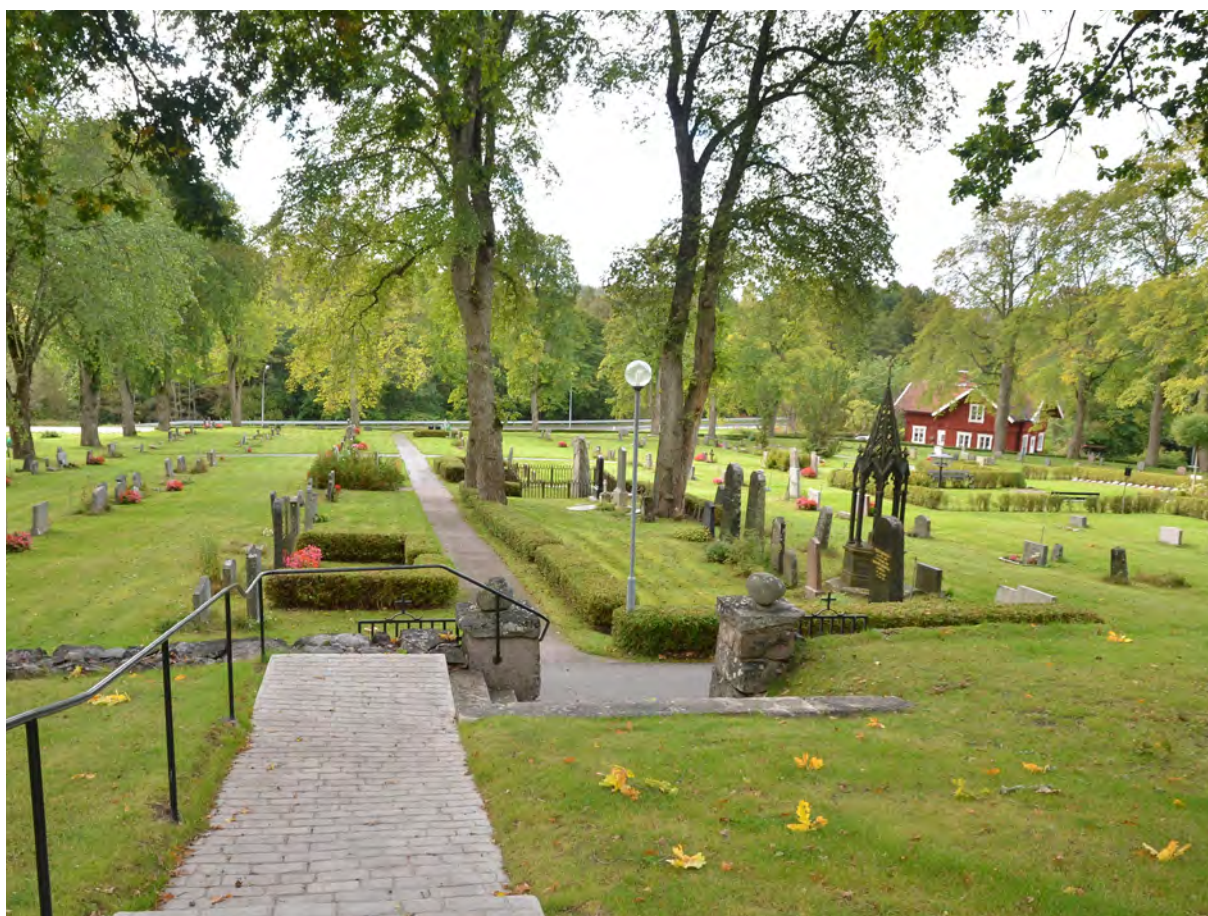
7 Gamla kyrkogårdsdelen från norr. Gången går från Kila kyrka ned till den lägre belägna kyrkogården (SLM D2019-0072).

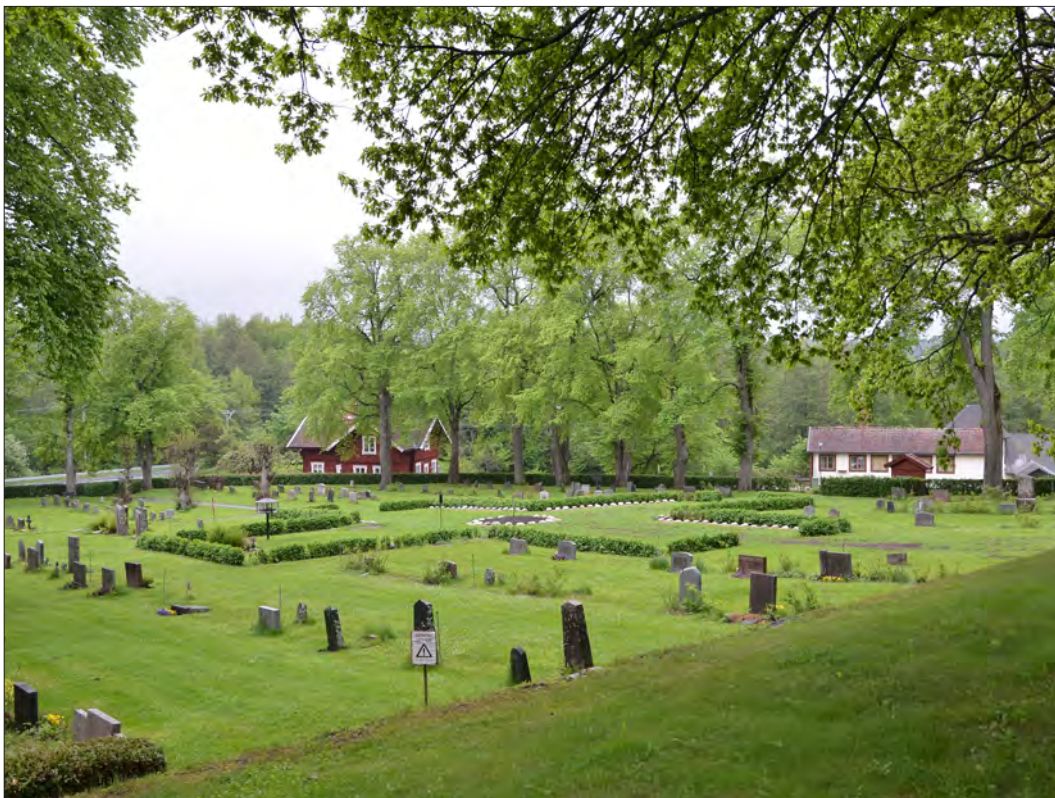
8 *Gamla kyrkogården från nordost med utsikt över askgravplatsen och häcken som motsvarar 1700-talskyrkan. Fotografi Dag Forssblad 2013 (Slm D13-378).*

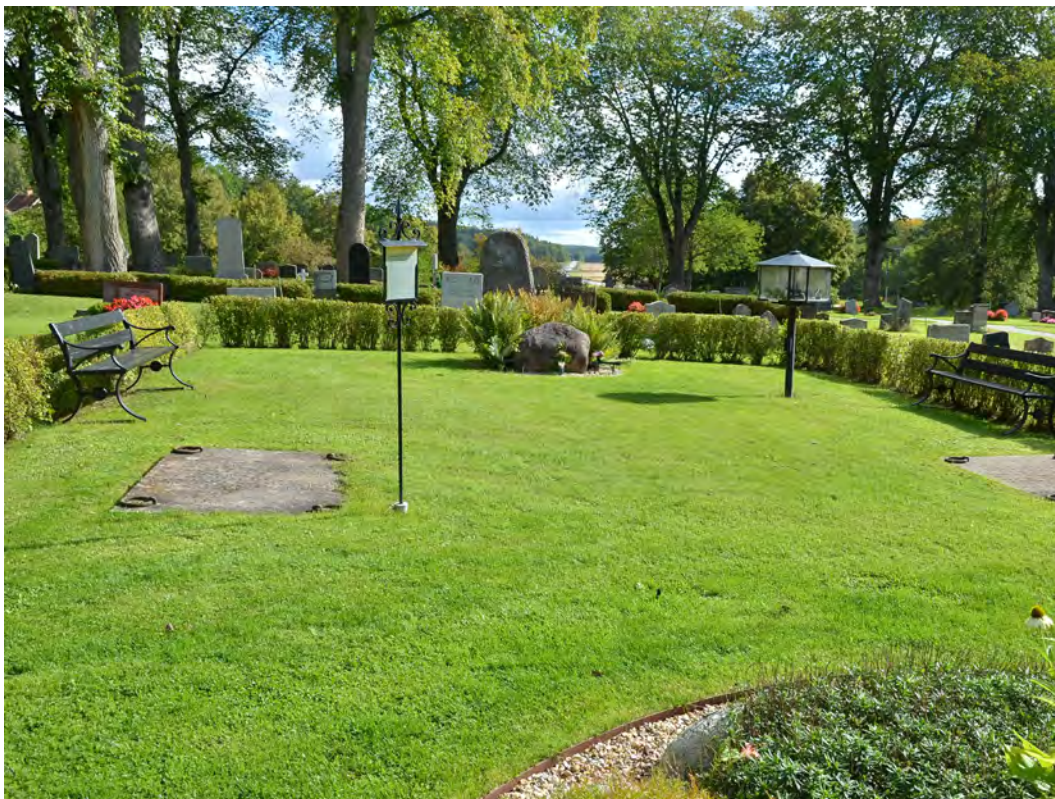
9 *Minneslunden är förlagd i gamla kyrkans kor där två äldre gravhällar ligger (SLM D2019-0073).*

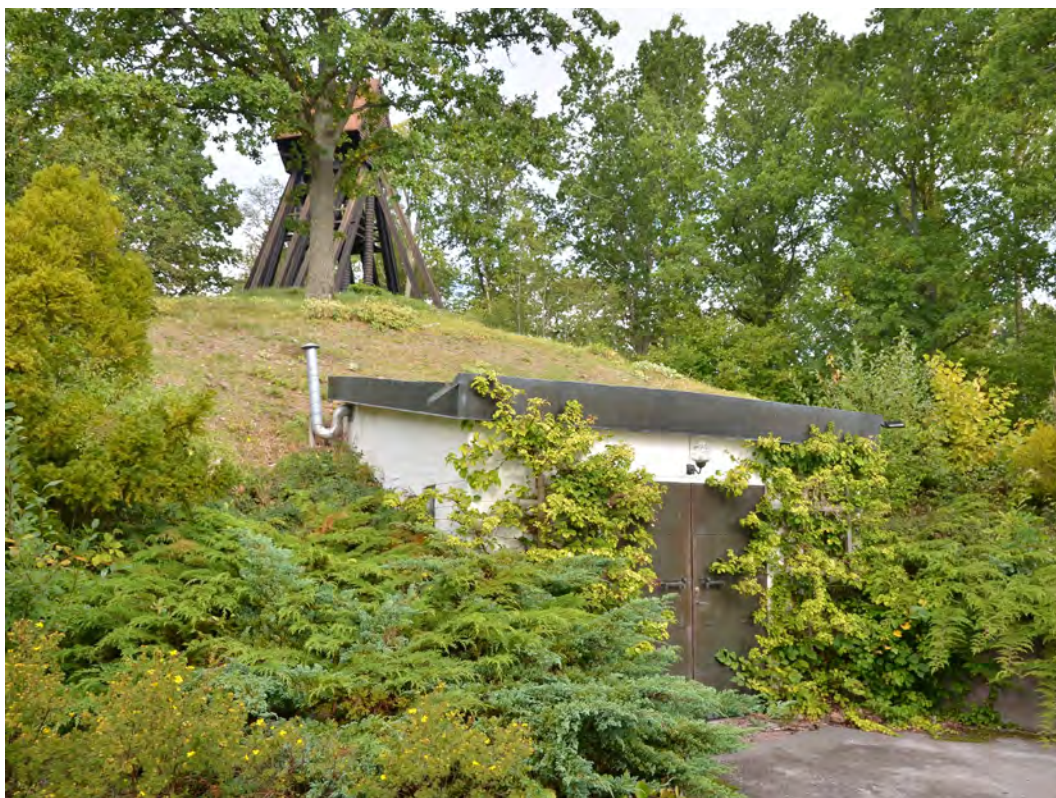
10 Bårhuset och klockstapeln norr om kyrkan (SLM D2019-0075).

Norr om kyrkan finns ett bårhus infogat i backen upp mot klockstapeln. Bårhuset har gjutna fasader som är putsade i tegelimitation och vitmålade. Bårhuset har ett pulpettak med skivtäckning av kopparplåt som har dragits ned över takfoten.

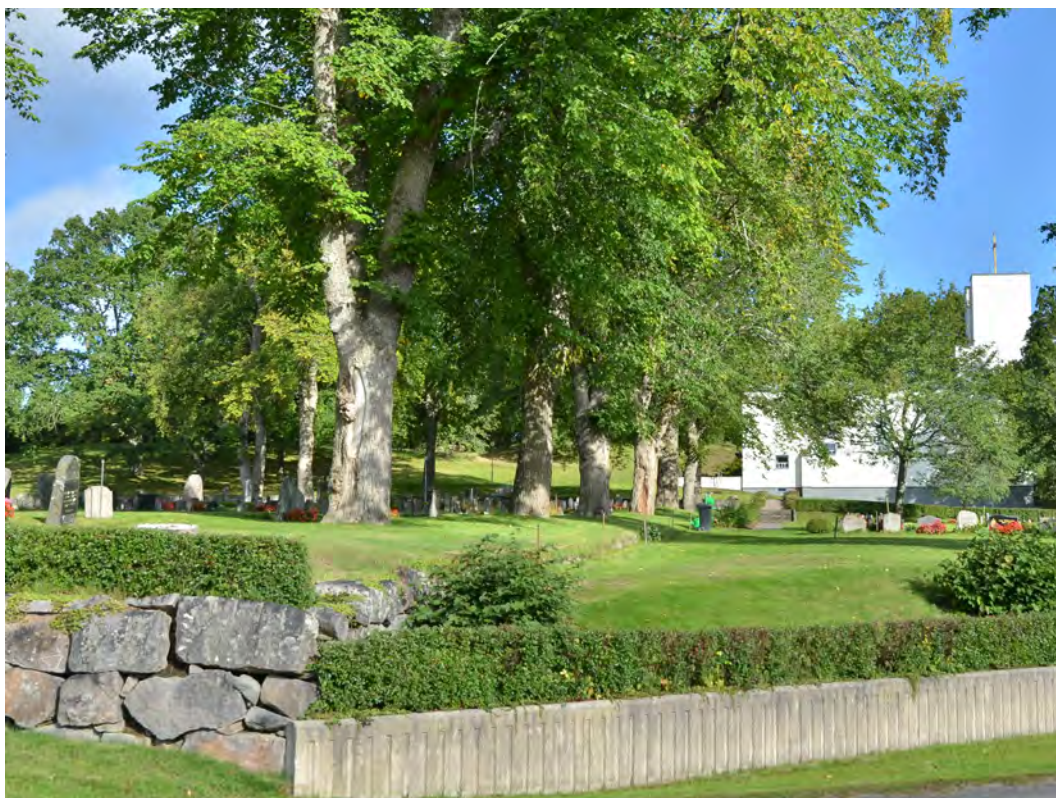
11 Murarna i söder. Stenmuren till vänster omger den gamla delen och betongmuren till höger den nya kyrkogårdsdelen i öster (SLM D2019-0076).

Den äldre delen av kyrkogården omges av en kallmurad terrassmur i väster, söder och öster. I norr tar en kallmurad stödmur upp trycket från en ovanliggande backe. Innanför terrassmuren växer en äldre trädkrans med almar.

Den yngre delen av kyrkogården omges av en profilerad betonggjuten terrassmur. På muren växer en låg häck och innanför muren växer en trädkrans.

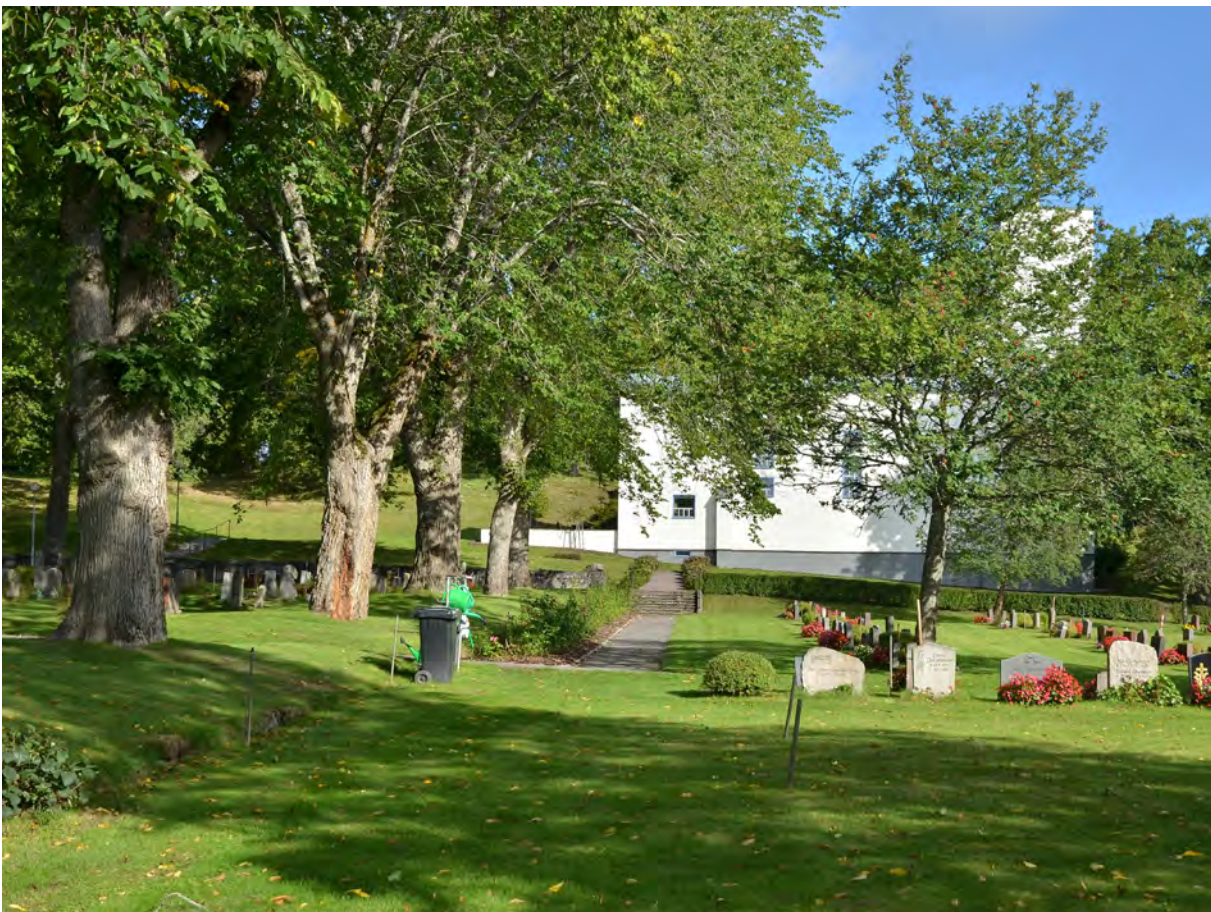
12 Nya kyrkogårdsutvidgningen i öster sedd från söder (SLM D2019-0074).

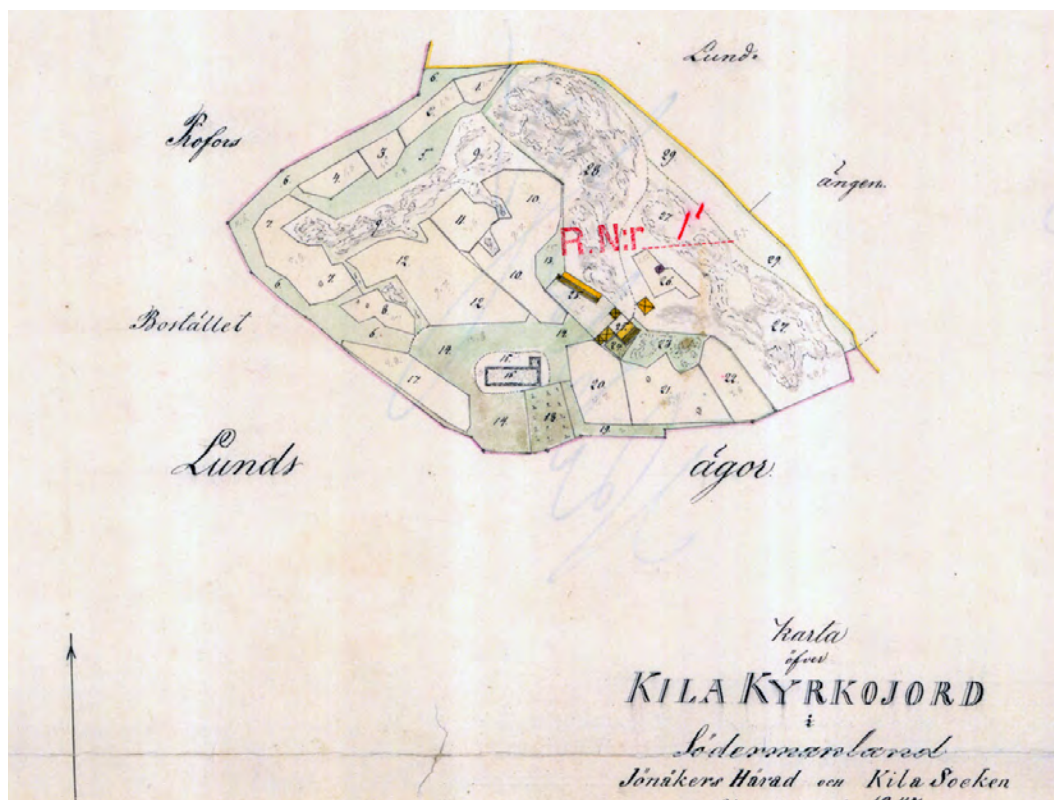
13 Karta över Kila kyrkogård år 1843 med Kilas gamla, första kyrka, inritad. Lantmäteriet, 04-KIL-80.

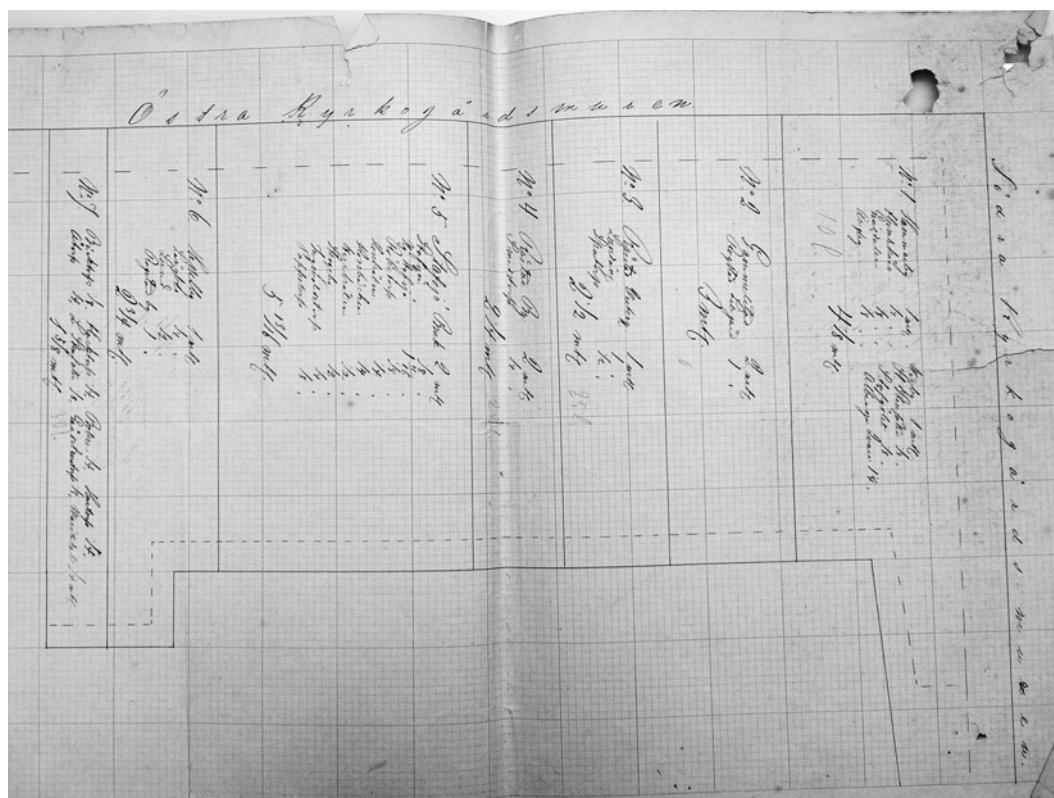
14 Skiss över Kila kyrkogård år 1860 med namn och gårdar. Kartan är indelad i olika delar, där olika gårdar ansvarar för att "sin" andel skulle fyllas med grus/sand vintern 1860. Kyrkogårdens östra del, Uppsala landsarkiv, ULA/10524.

I Landsarkivet i Uppsala finns församlingens arkiv med handlingar och kartor från Kila kyrka bevarade angående kyrkogården och även över de olika utvidgningarna. I arkivet finns också en uppgift om att prosten i Lunda år 1831 föreslog att lövträd skulle planteras på gamla kyrkogården. Eftersom det var oenighet om detta var till någon nytta, så förföll frågan. 1860 finns en handritad skiss på hur Kila kyrkogård skulle fyllas upp med grus/sand vintern 1860, se bild 14. Kartan är indelad i olika mindre delområden, där olika gårdar ansvarar för ”sin” andel. För att täcka hela kyrkogården upprättades 3 st skisser.

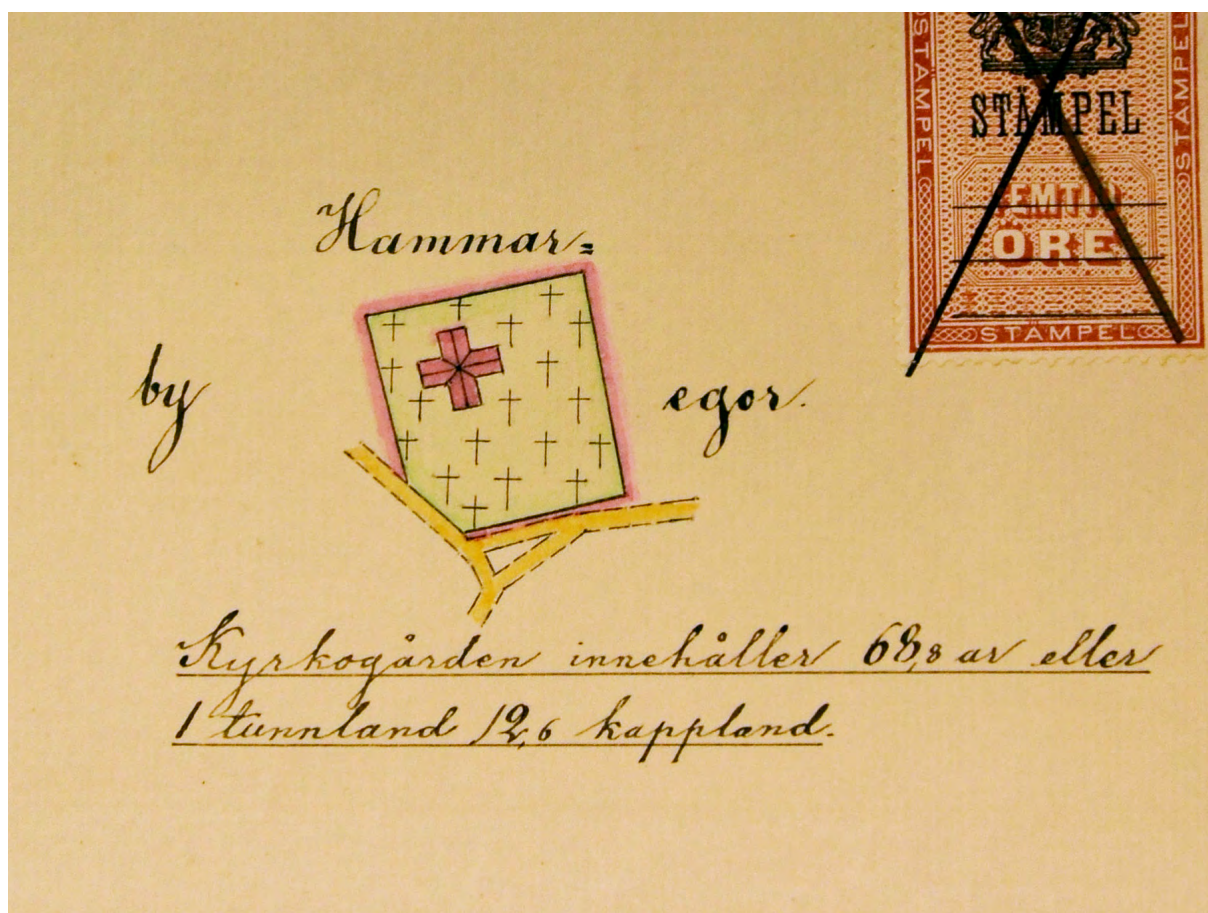
15 1885 upprättades en karta över Kila kyrkogård, området var avsöndrat från Hammarby hemman. Ritad av kommissionslantmätaren Thure Essén, Uppsala landsarkiv, ULA/10524.

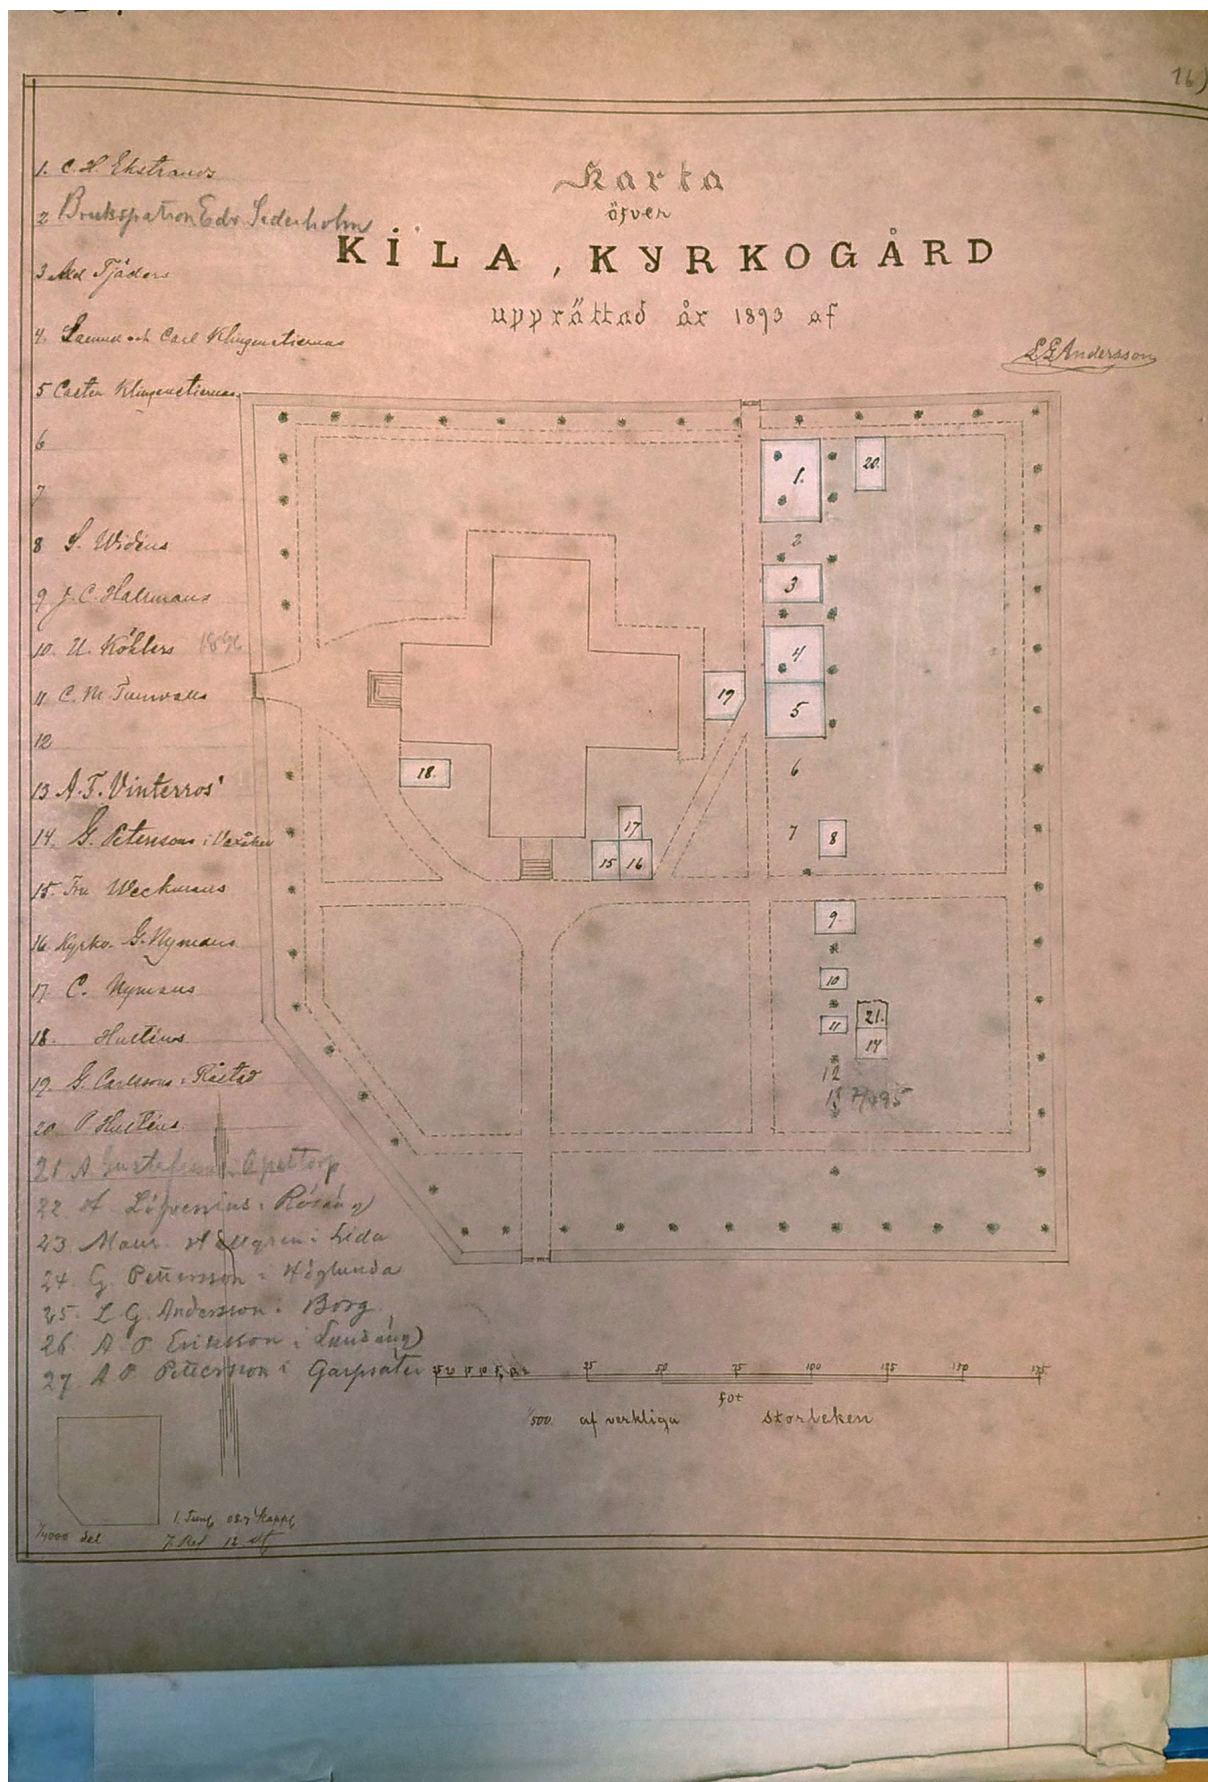
16 Karta över Kila kyrkogård, upprättad år 1893. Ritad av L E Andersson. Uppsala landsarkiv, ULA/10524.

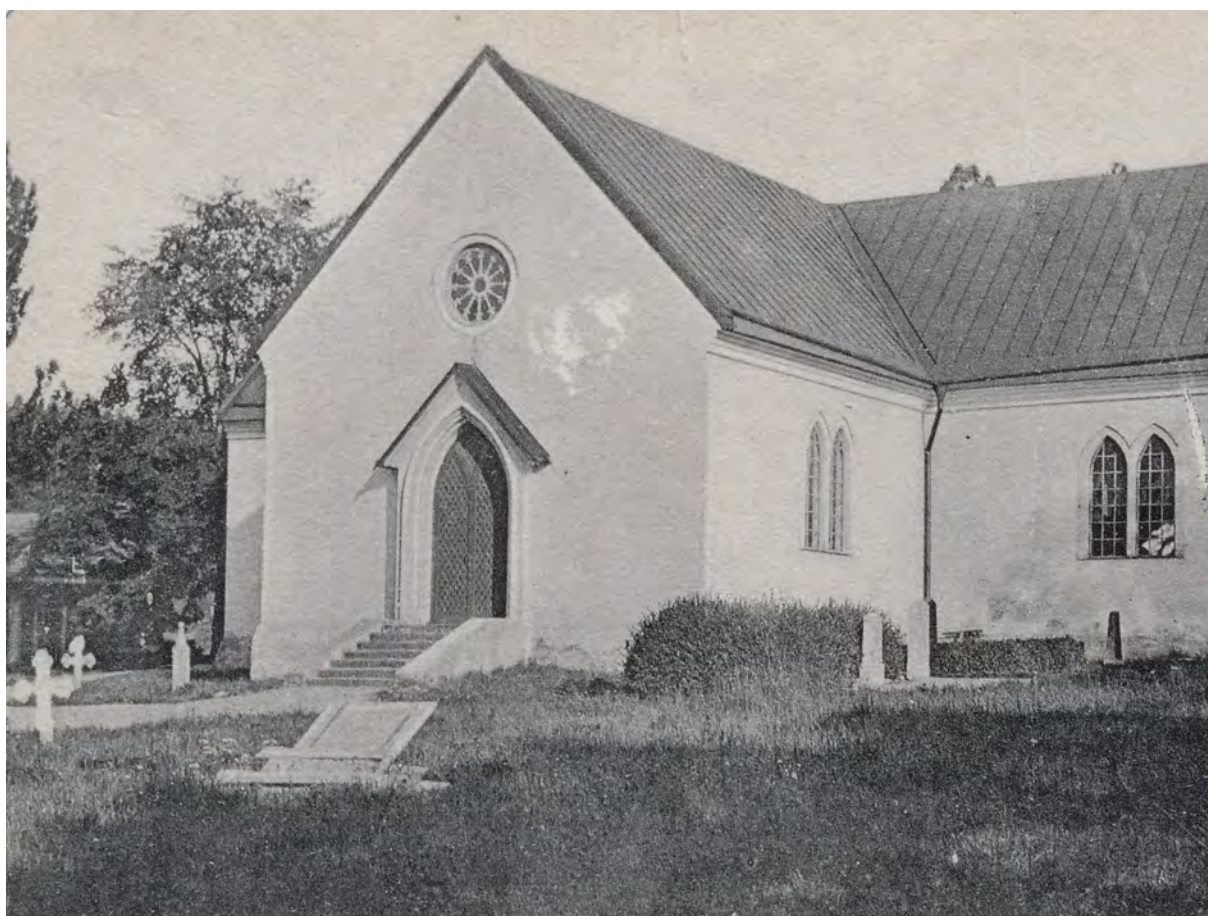
17 Kyrkoanläggningen sedd från söder ca 1904-1906. Till höger om ingången ser det ut som det ligger en liggande gravhäll av sten. Flera träkors finns kvar. Fotografi Sörmlands museum, M010836, O Halldin.

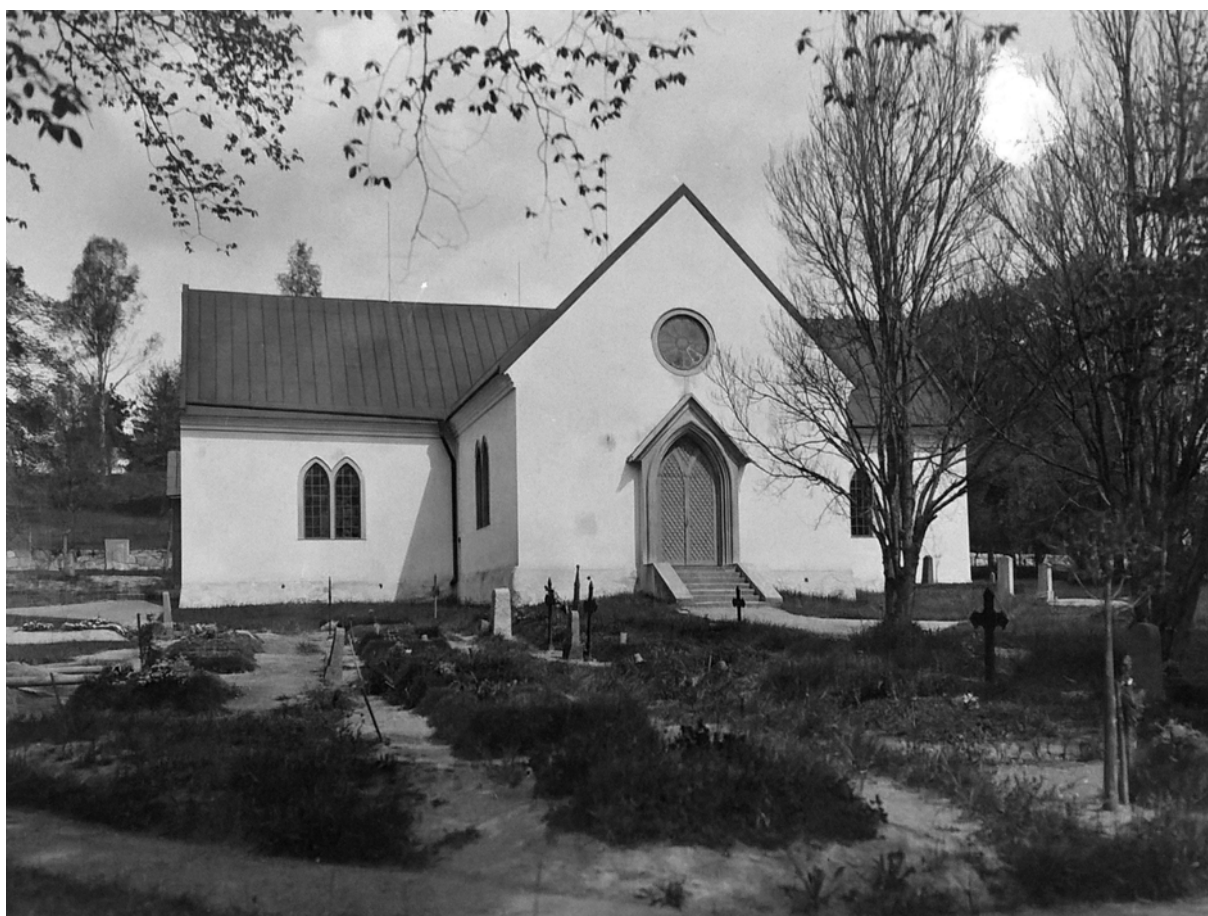
20 Gamla kyrkoanläggningen från söder år 1923. Notera de nyligen planterade träden och den "sandade" kyrkogården, samt gravstenen som står vid muren till vänster om kyrkan. Fotografi RAÄ, ATA, Dan Samuelsson.

1921-1922 utfördes arbeten på Kila kyrkogård med medel från kyrkokassan, redovisade av Arbetslöshetskommittén. Det framgår inte vilka arbeten som gjordes. På fotografier från 1923 kan man se att det står en gravsten vid norra stenmuren. På ett fotografi från 1947 syns inskriptionen ”RAS MTD 1701” i en oval på stenen. 1964 syns tre gravstenar stå resta vid samma stenmuren i norr.

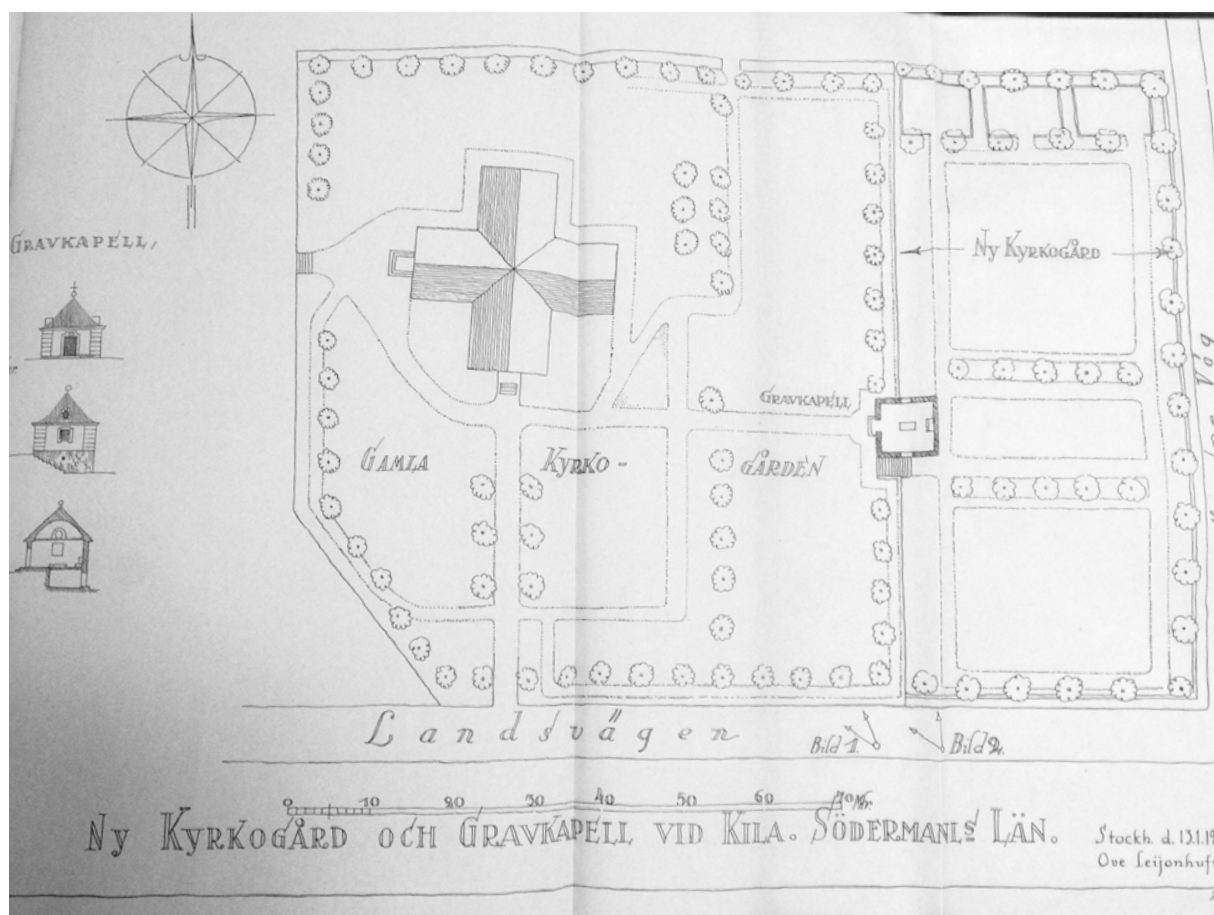
23 Förslag till ny kyrkogård och gravkapell 1927, arkitekt Ove Leijonhufvud. RAÄ, ATA.

Järnvägen mellan Järna och Åby var klar 1915 då en station uppfördes i Ålberga, där ett samhälle växte fram. Detta bidrog säkert till att kyrkogården behövde utvidgas på slutet av 1920-talet. Arkitekt Ove Leijonhufvud upprättade ett program för utvidgning av kyrkogården år 1927, se bild 23. I förslaget anger han att kyrkogården borde göras mer avgränsad från landsvägen med en hög häck, samt att smidesgrindar borde sättas upp vid ingångarna i söder och i norr på den gamla kyrkogården. Utvidgningen skulle förläggas i öster och förbindas med den gamla delen med en granittrappa. Utvidgningen skulle sträcka sig ca 20 meter mot öster om den befintliga terrassmuren, där marken var ca 2,5 meter lägre. Planer fanns också på att uppföra ett gravkapell, som på grund av gravar som var i vägen, skulle förläggas både på den gamla och på den nya kyrkogården i öster. Trappan skulle ligga intill kapellets södra vägg och skulle byggas av tegel, putsas och ha ett tjärat spåntak. Kapellet syns inte på senare fotografier, sannolikt uppfördes det aldrig. Ritningar på grindarna upprättades senare av Aktiebolaget Stafsjö Järnväg, vilka även tillverkade grindarna. Södermanlands läns K. Hushållningssällskap, länsträdgårdsmästare Karl Axelson, uttalade sig i samma år om kyrkogården och menade att en fullkomligt skyddande häck, bara kunde åstadkommas om en granhäck planterades i ligusterhäckens ställe. Vidare skulle gångarna breddas och gången som leder runt kyrkogårdsmuren skulle fullföljas. De gravar som inte vårdades skulle läggas igen och besås med gräs. Grindar skulle ordnas till kyrkogården och områden som var lämpliga för köpegravar skulle reserveras för detta.

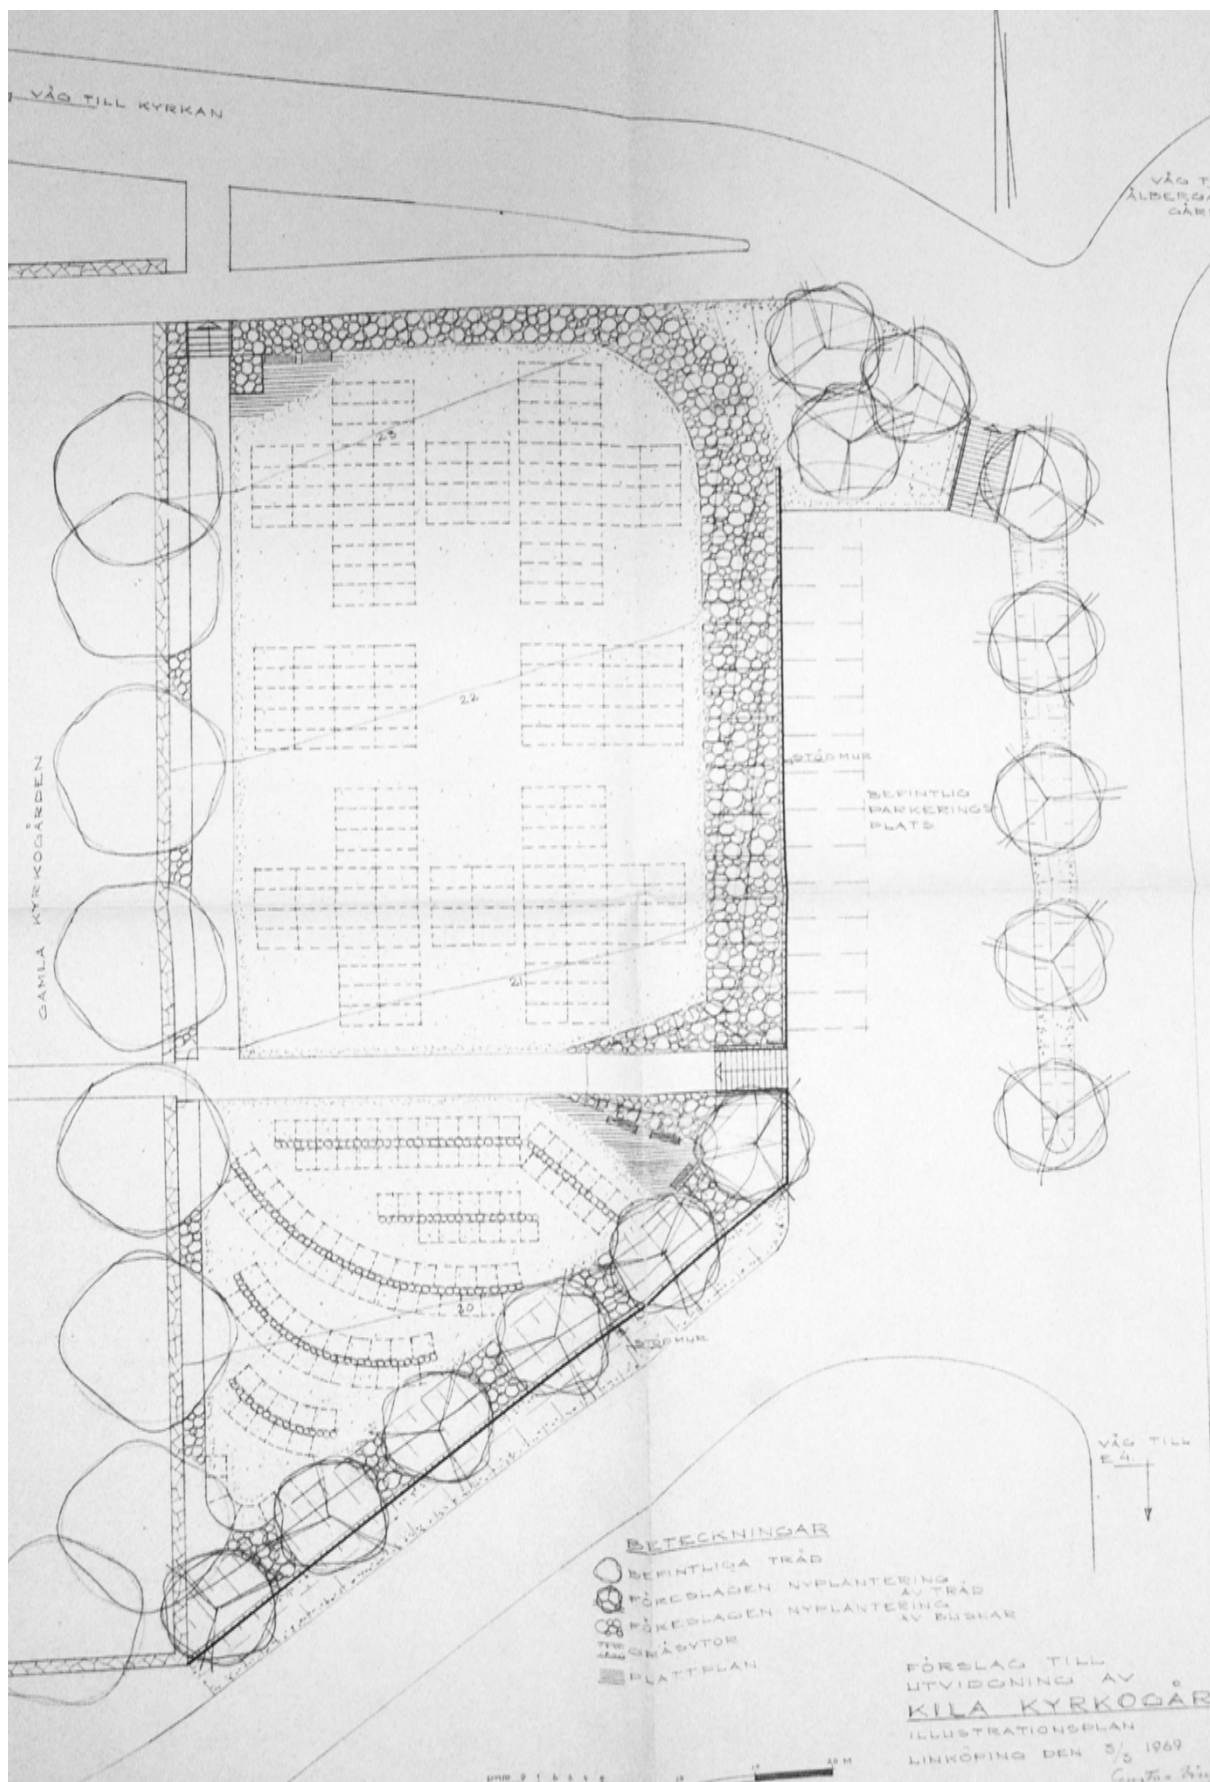
24 Förslag till utvidgning av Kila kyrkogård, upprättad år 1969, illustrationsplan ritad av trädgårdsarkitekt Gustav Vingé. Uppsala landsarkiv, ULA/10524.

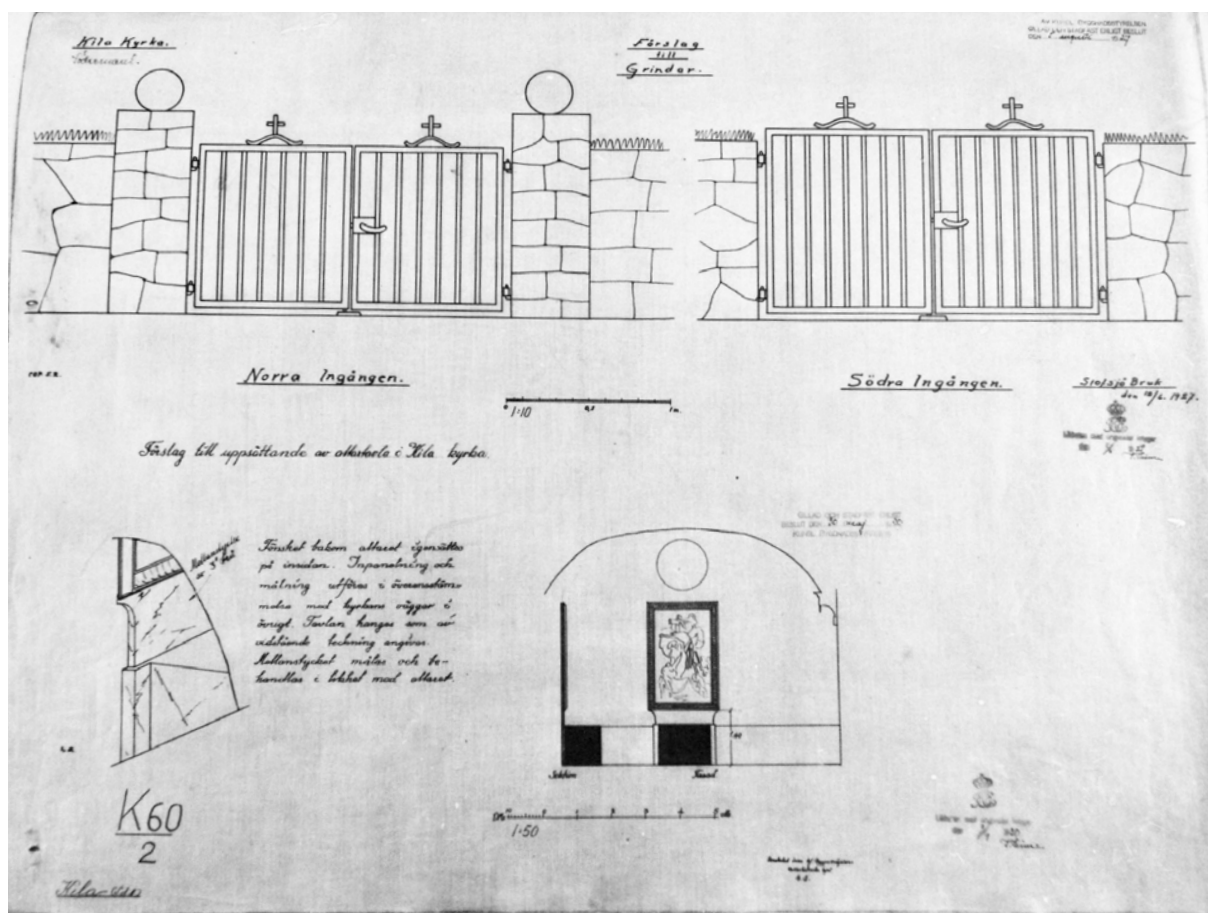
25 Ritningar på grindar av Aktiebolage Stafsjö Järnväg, vilka även tillverkade grindarna. RAÄ, ATA. Ritning K 60.2.

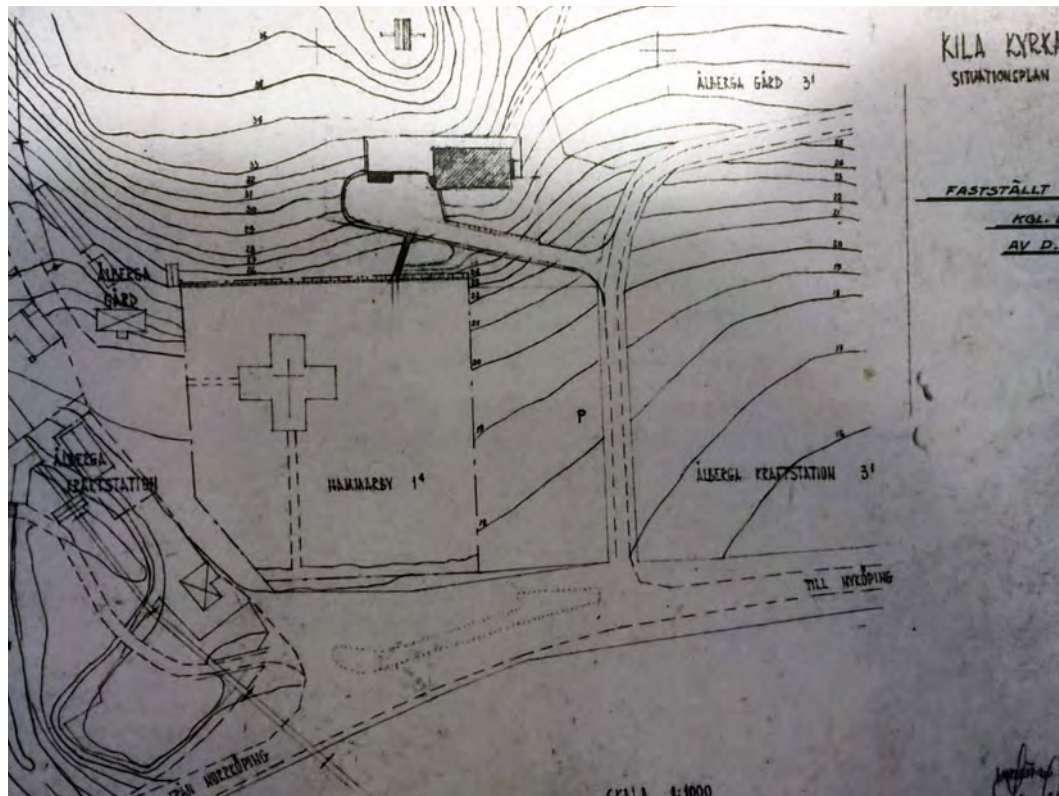
26 Situationsplan över Kila kyrkogård 1960 inför den planerade kyrkogårdsutvidgningen. RAÄ, ATA. Ritning K.214.
