## Kila kyrkogård

Nyköping Ålberga gård 3:4, Kila socken, Nyköpings kommun, Strängnäs stift, Södermanlands län

Kulturhistorisk inventering 2017 - 2018

Rapport 2019:4

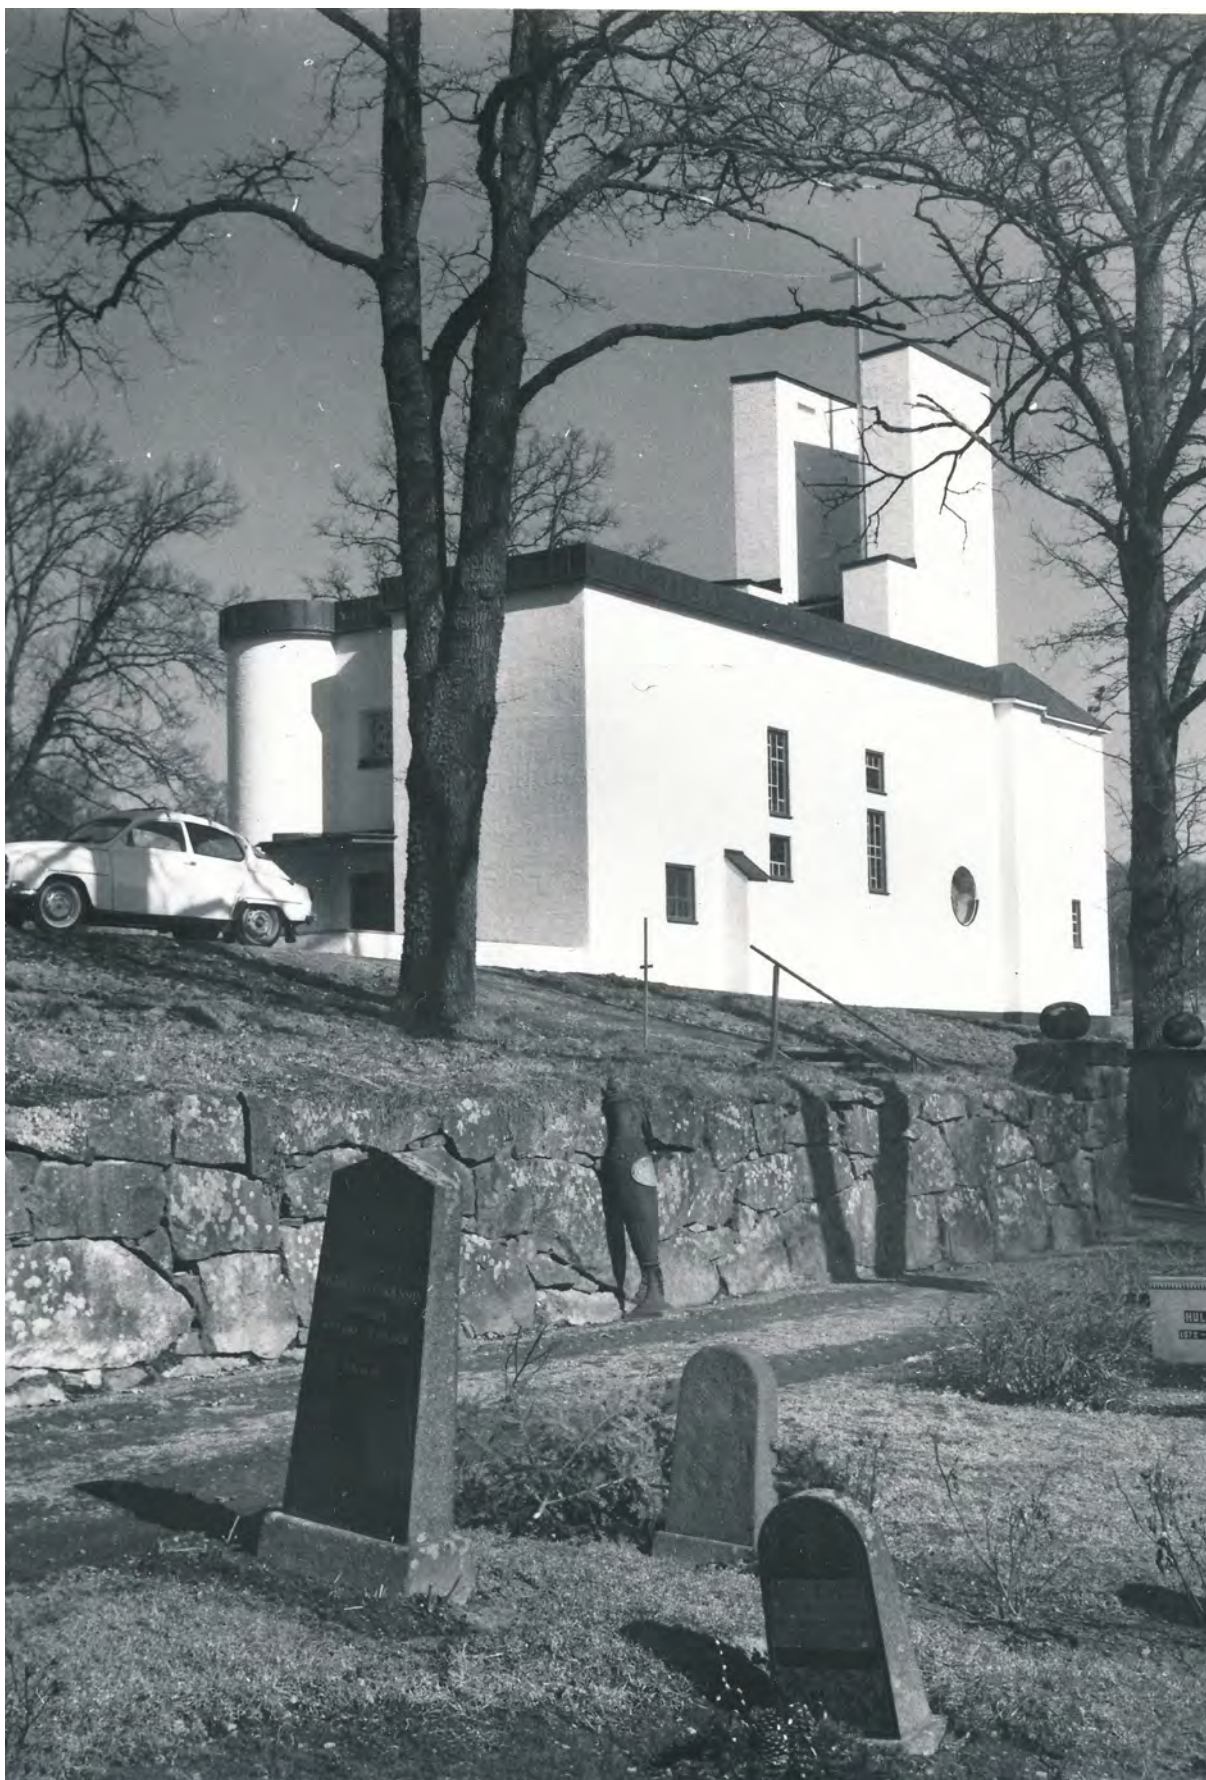
28 Kila nya kyrka sedd från väster 1963. Notera gjutjärnsföremålet som står lutat mot muren. Fotografi Dan Samuelsson, Sörmlands museum, A20-544.

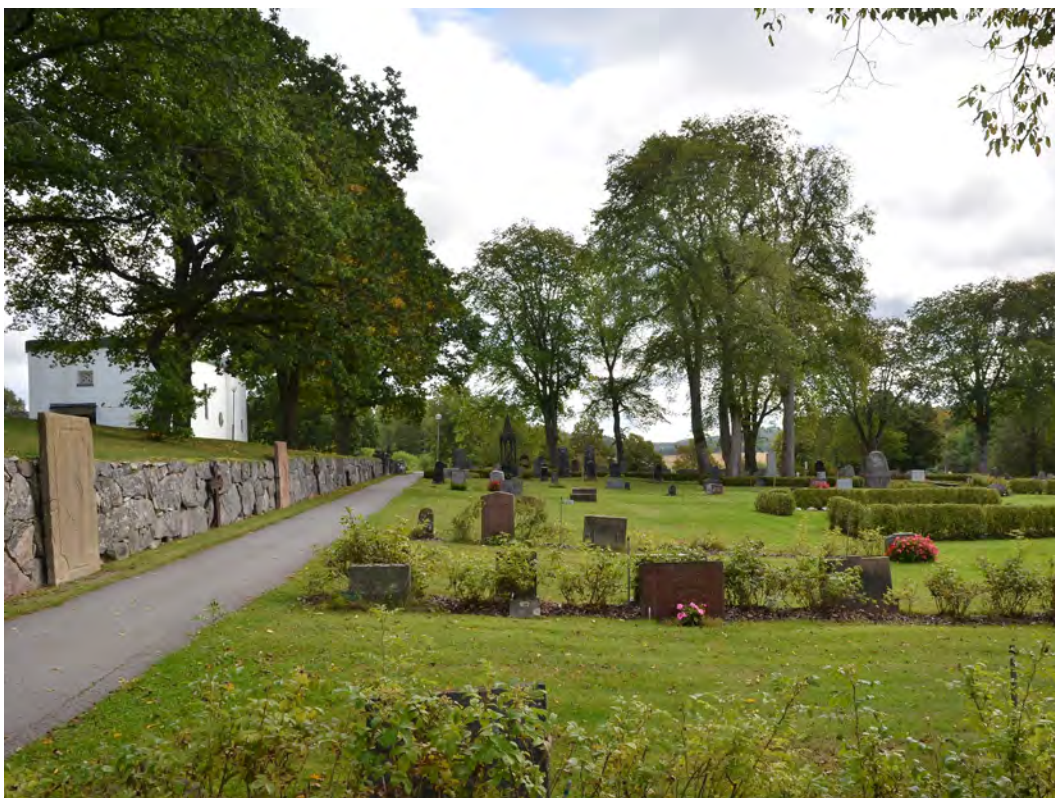
29 Äldre gravhällar och gjutjärnskors står uppställda vid norra muren (SLM D2019-0078).

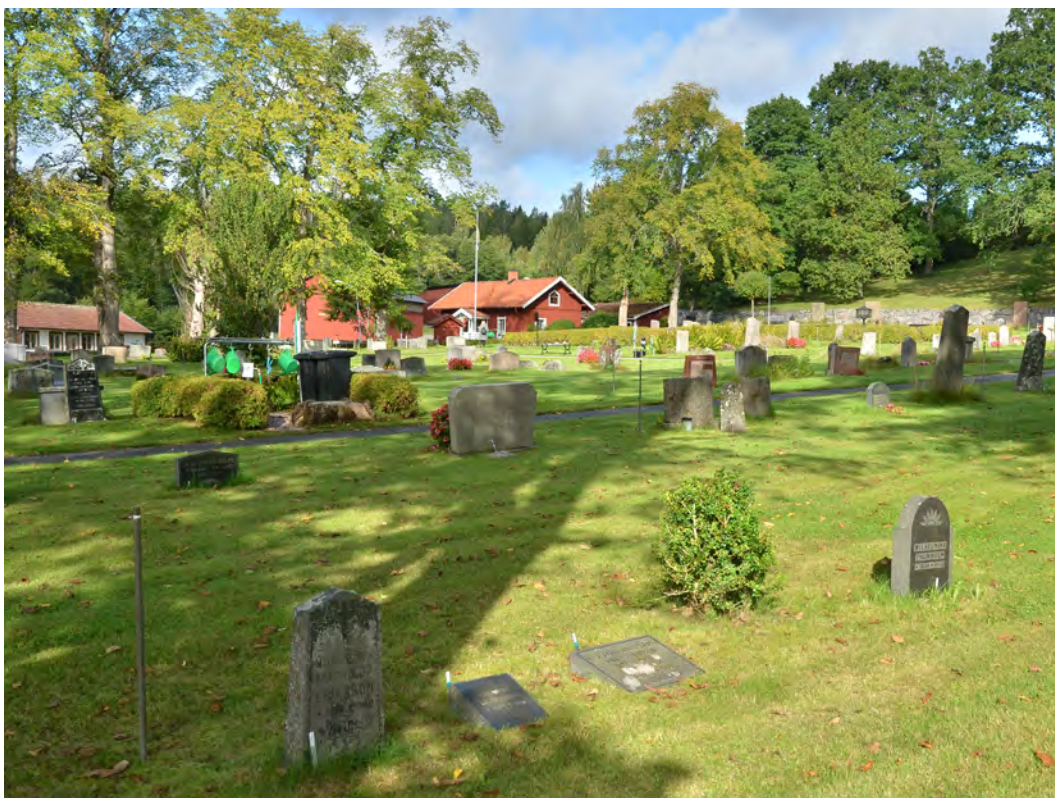
30 Gamla kyrkogården sedd från öster med allmänna linjegravar (SLM D2019-0079).

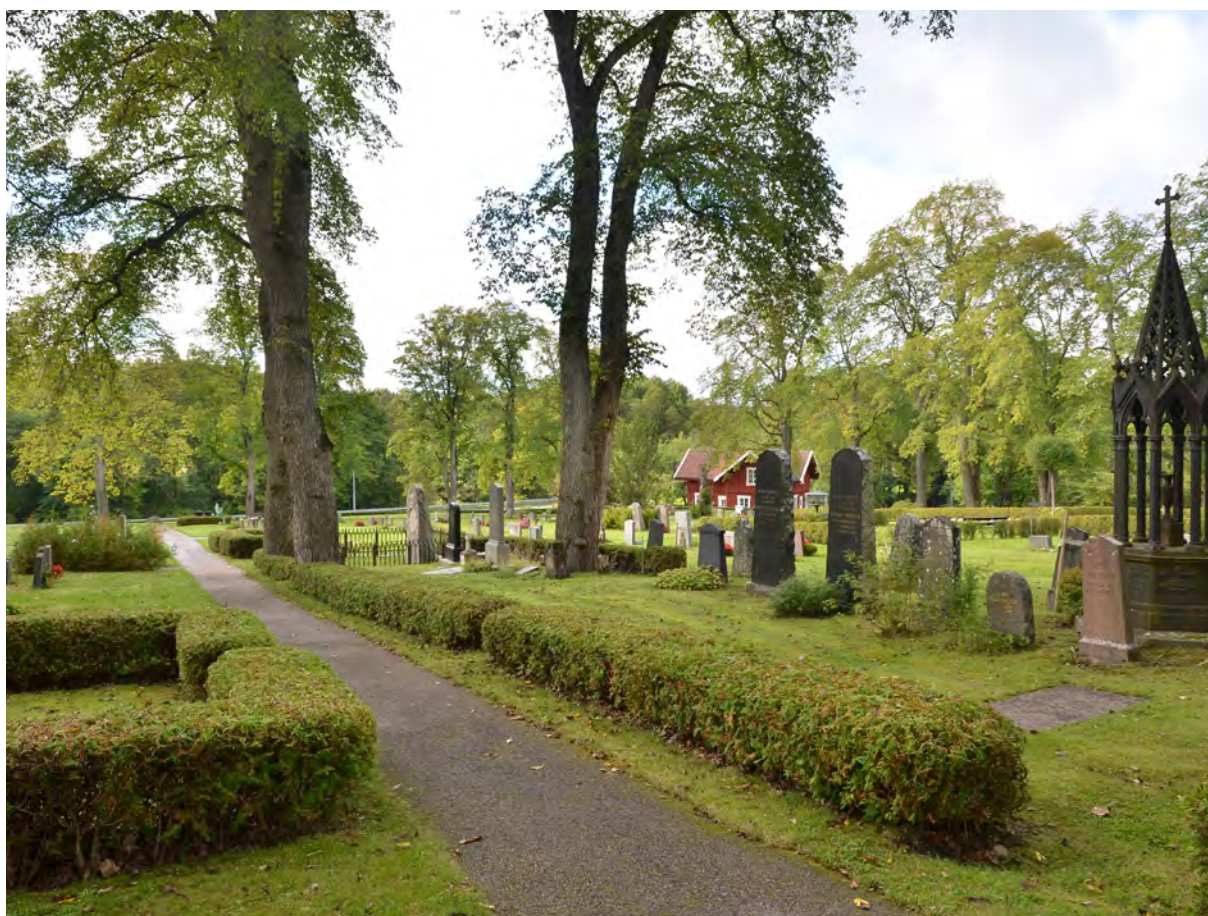
31 Kyrkoanläggningen sedd från nordost. Till höger de stora familjegravarna för familjerna Ekstrand, Tjäder och Klingentierna där den stora gjutjärnsgravvården är viktig för miljön (SLM D2019-0077).

som ofta bestod av enkla träkors, har med åren försvunnit. På Kila gamla kyrkogård finns det påfallande många påkostade, stora och höga familjegravvårdar vid gången direkt öster om kyrkan. Flera av dessa är från slutet av 1800-talet och början av 1900-talet. Gravvårdarna är vända mot gången. Gravstenar var i äldre tider traditionellt vända mot öster för att de döda vid Jesu uppståndelse skulle ha blicken vänd mot öster. Vid 1800-talets slut när kyrkogårdarna försågs med tydligare gravkvarter och grusgångar placerades istället gravvårdarna vända mot gångarna, vilket syns tydligt på Kila kyrkogård, även om flera gångar numera är igenlagda. Norr om 1700-tals-kyrkan finns det en del äldre gravvårdar som är vända mot öster. Kyrkogården har en hel del gjutjärnskors, flera bör vara tillverkade vid Stavsjö bruk.

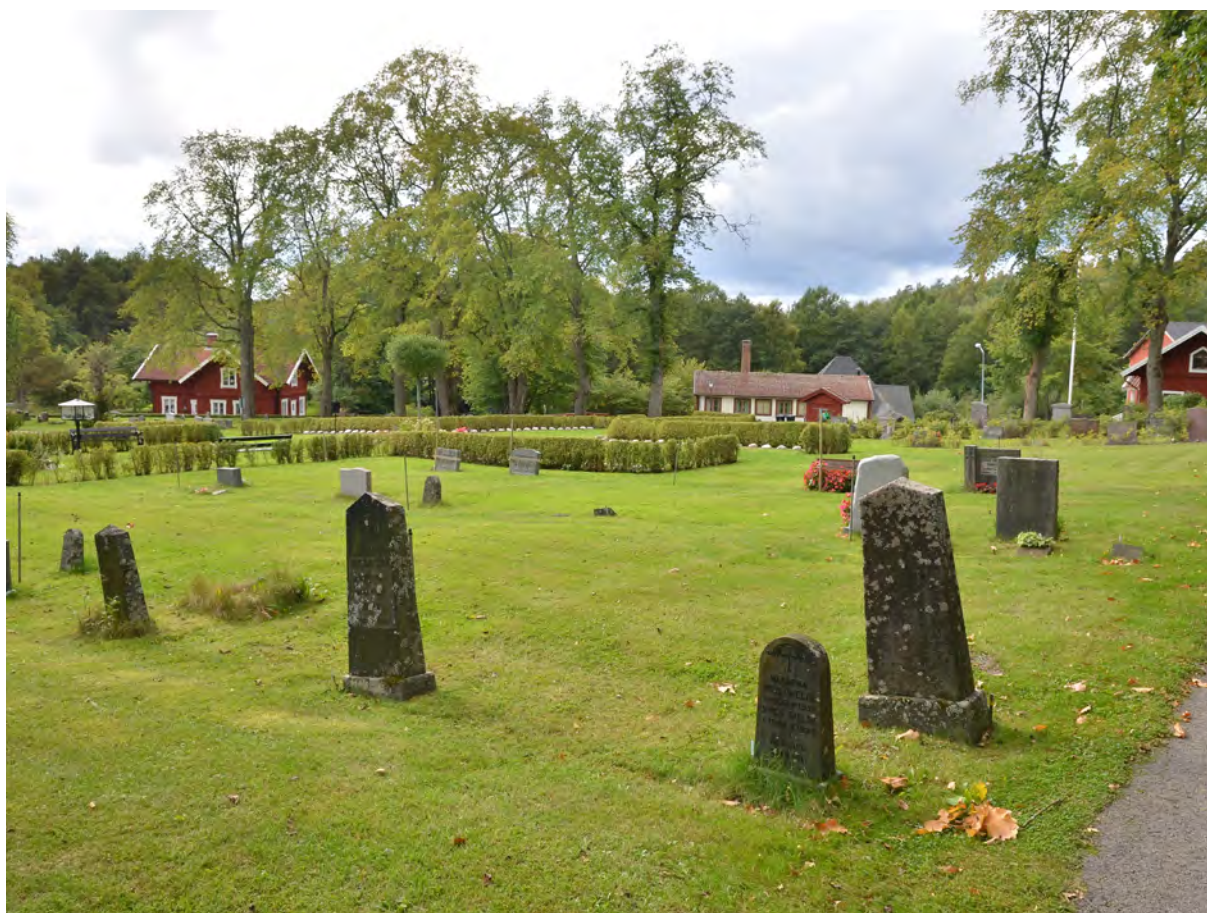
32 Gamla delen med fler linjegravar (SLM D2019-0080).

Enklare gravvårdar, som troligen är linjegravar finns längst i väster och på gamla delens sydöstra hörn. Dessa är från tidigt 1920-tal till 1940-tal. Endast en har en titel och det är mjölnaren

Johnsson, Ålberga kvarn, död 1946. Relativt många linjegravar finns kvar och är genom sitt enkla utförande viktiga för att visa på den tidens begravningskick för mindre välbeställda.

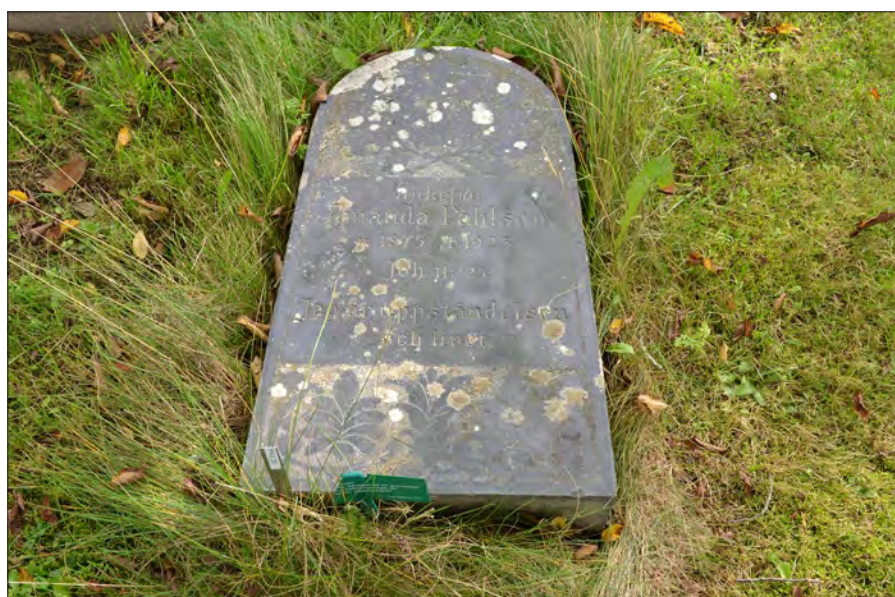
**Bild ID:** SLM D2019-0157  
**Fotograf:** Eva Wockatz  
**Datum:** 2017-10-27

Gravvården är uppsatt för änkefrun Amanda Pålson. Gravvården är en av få äldre bevarade mindre och oansenligare gravvårdar på kyrkogården. Gravvården är karaktärsskapande genom att den är tidstypisk, med sin blåstrade dekor. Gravvården är socialhistoriskt intressant eftersom det är en kvinnograv. Graven kan möjligen vara en så kallad allmän linjegrav. Gravstenen har även en psalmhänvisning och ett fint citat, vilket var vanligt förr, men nu är relativt sällsynt på kyrkogårdar.

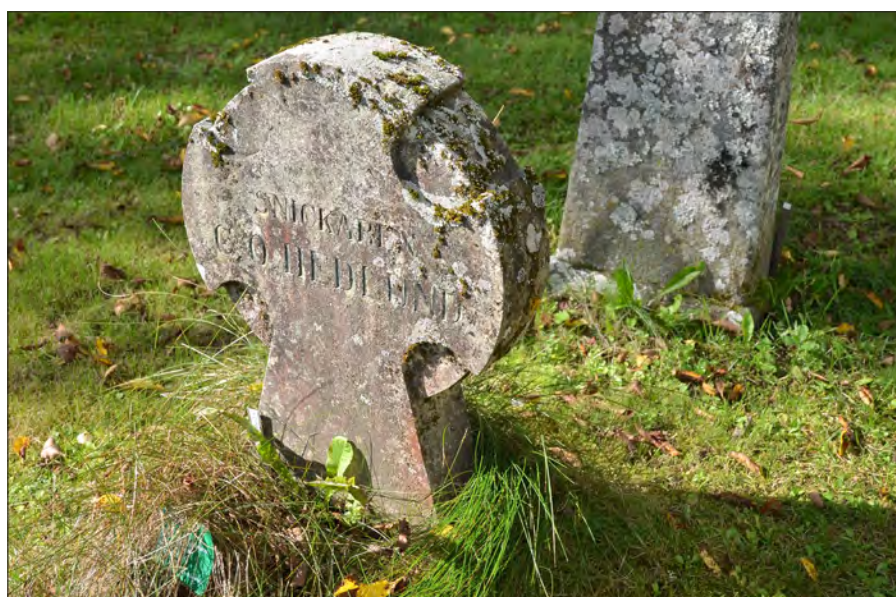
**Bild ID:** SLM D2019-0158  
**Fotograf:** Eva Wockatz  
**Datum:** 2017-10-27

Gravvården är uppsatt för snickaren C. O. Hedlund. Gravvården har ett mycket ovanligt utseende och utformning, vilket gör att den bidrar till kyrkogårdens karaktär. Eftersom gravvården bär en titel är den också socialhistoriskt intressant. Gravstenen är liten och endast en person verkar vara begravd här. Graven kan möjligen vara en så kallad allmän linjegrav.

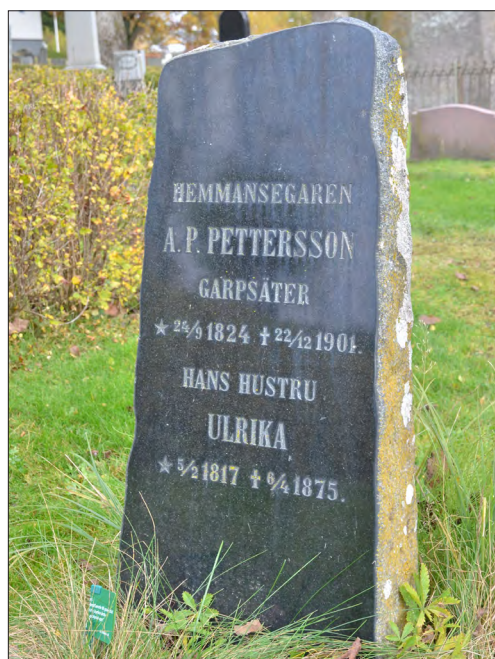
**Bild ID:** SLM D2019-0159  
**Fotograf:** Eva Wockatz  
**Datum:** 2017-10-27

Gravvården är uppsatt för hemmansägaren A. P. Pettersson och hans maka Ulrika. Gravvården är karaktärsskapande genom sin ålder, för att den har en ovanlig form och genom att den är hög och väl synlig på kyrkogården. Gravvården är typisk för sin tid, men ovanlig på denna kyrkogården. Eftersom gravvården bär en titel och ett gårdsnamn är den också socialhistoriskt intressant.

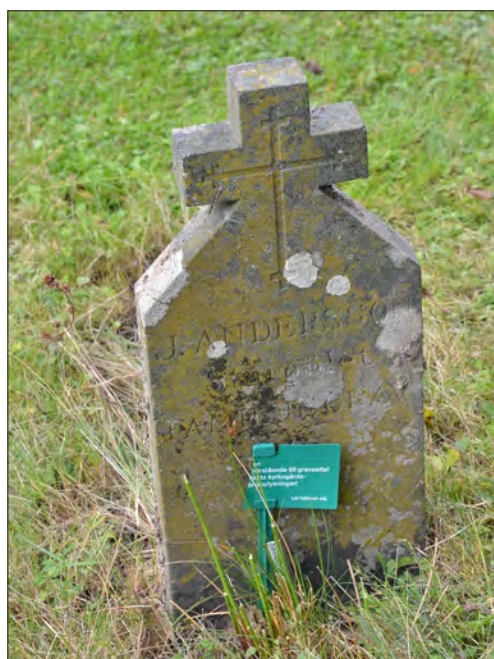
**Bild ID:** SLM D2019-0486  
**Fotograf:** Eva Wockatz  
**Datum:** 2017-09-13

Gravstenen är karaktärsskapande genom att den består av ett litet stenkors. Stenen har en ovanlig form och är den enda i sitt slag på kyrkogården. Gravstenen har ett gårdsnamn, vilket gör den socialhistoriskt intressant. Gravvården kan vara en äldre linjegrav.

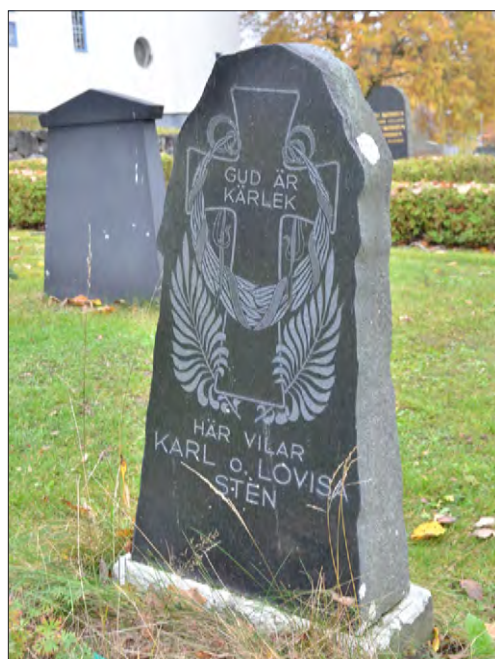
**Bild ID:** SLM D2019-0160  
**Fotograf:** Eva Wockatz  
**Datum:** 2017-10-27

Gravvården är uppsatt för makarna Karl Sten död 1925 och Lovisa Sten död 1945. Gravvården har en ovanlig utformning och dekor. Gravvården är karaktärsskapande genom sin ålder, för att den är ovanlig och genom att den är hög och väl synlig på kyrkogården. Gravvården har ett tidstypiskt utseende, men är ändå unik i dekoren på denna kyrkogården. Gravstenen har även ett vacker citat.

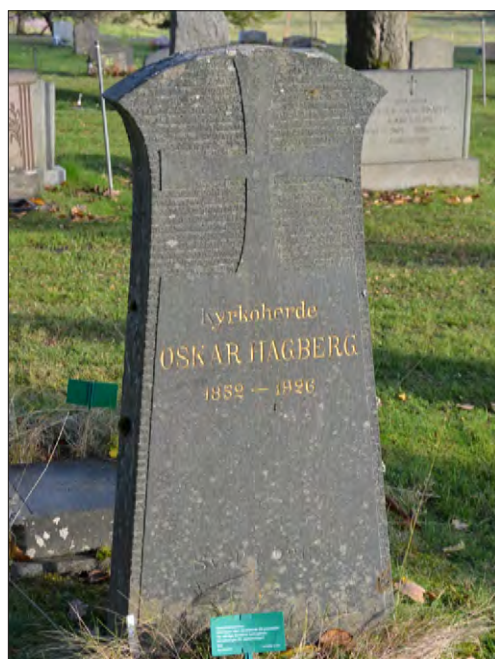
**Bild ID:** SLM D2019-0161  
**Fotograf:** Eva Wockatz  
**Datum:** 2017-10-27

Gravvården är uppsatt för kyrkoherden Oskar Hagberg. Gravvården har ett ovanligt och speciellt utseende, genom formen och dekoren och är karaktärsskapande och viktig för miljön. Eftersom gravvården bär en titel och har en psalmhänvisning är den också socialhistoriskt intressant.

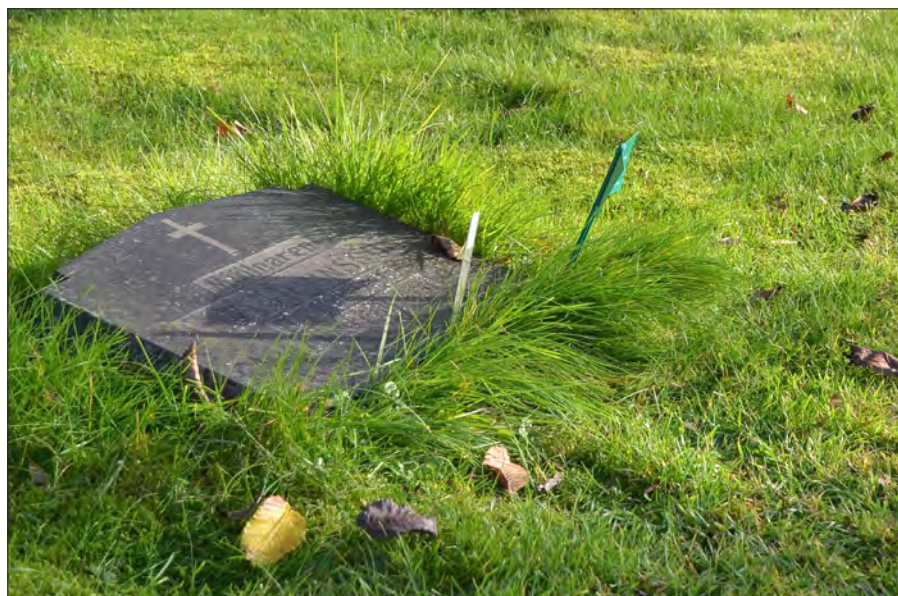
**Bild ID:** SLM D2019-0162  
**Fotograf:** Eva Wockatz  
**Datum:** 2017-10-27

Gravvården är uppsatt för mjölaren C A Johnson vid Ålberga kvarn. Gravstenen bär en titel och är socialhistoriskt intressant. Graven är troligen en så kallad allmän linjegrav och står tillsammans med andra enkla gravstenar som utgör rester av "allmänna raden". Gravstenen har även inskriptionen "Barnen reste vården", vilket är fint.

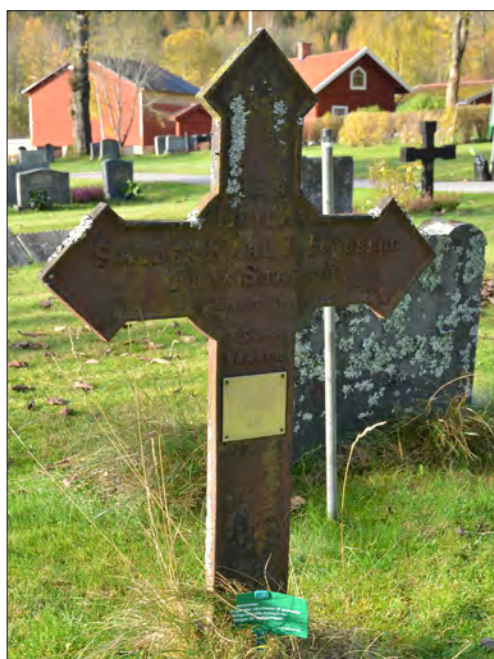
**Bild ID:** SLM D2019-0163  
**Fotograf:** Eva Wockatz  
**Datum:** 2017-10-27

Gravvården är uppsatt för smeden Karl J. Hagberg. Gravvården är en av få äldre bevarade gjutjärnskors på kyrkogården. Det faktum att Karl var smed och har ett kors från Stafsjö bruk gör gravvården speciell. Gravvården är karaktärsskapande genom sin ålder, och genom att den har en ovanlig utformning. Gravstenen bär en titel och Ortsnamn, vilket gör den socialhistoriskt intressant. Graven kan möjligen vara en så kallad allmän linjegrav. Korset har även en psalmhänvisning, vilket var vanligt förr, men nu är relativt sällsynt på kyrkogårdar. Inskriptionen "Barnen" är fint.

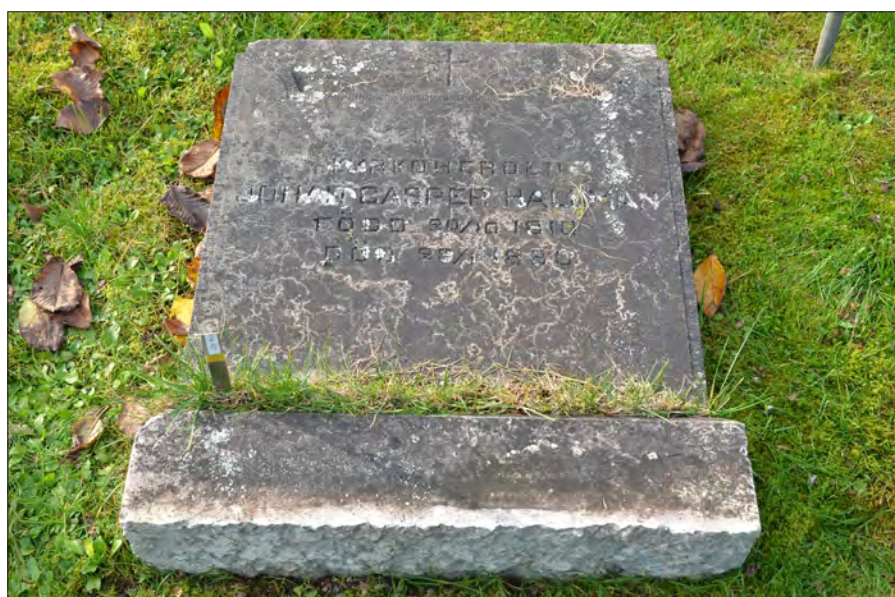
**Bild ID:** SLM D2019-0164  
**Fotograf:** Eva Wockatz  
**Datum:** 2017-10-27

Gravvården är uppsatt för kyrkoherden Johan Casper Hallman. Gravvården har en hög ålder och är karaktärsskapande genom att den har en ovanlig utformning för sin tid. Gravstenen bär en titel och är socialhistoriskt intressant.

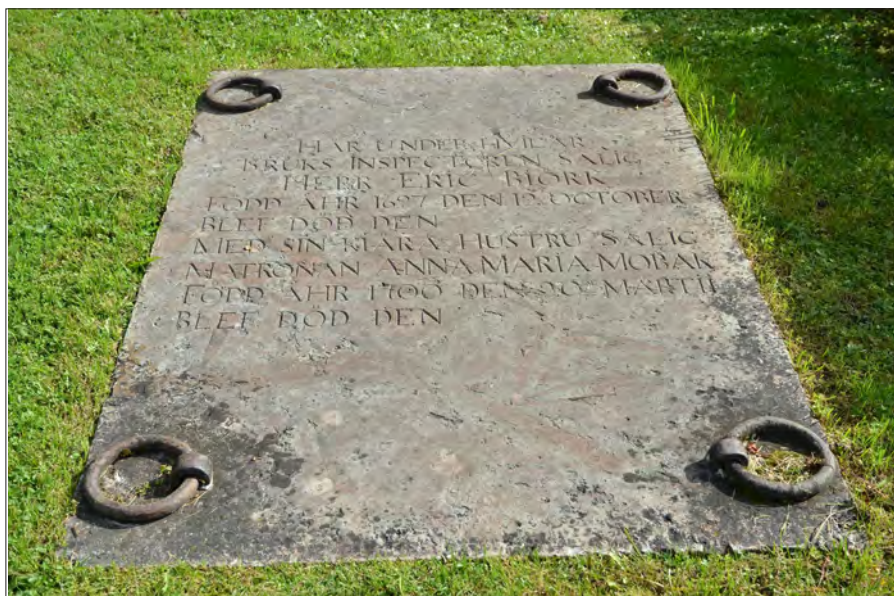
Bild ID: SLM D2019-0165  
Fotograf: Eva Wockatz  
Datum: 2017-09-13

Gravvården tillhör bruksinspektorn Erik Biörk. Gravvården är en av de äldsta på kyrkogården. Gravhällen låg inne i den gamla korskyrkan, som nu är riven. Hällen ligger kvar på samma plats som den hade i kyrkan. Gravvården är karaktärsskapande genom sin ålder, och genom att det är en liggande stenhäll. Liggande stenhällar är ovanligt på kyrkogårdar. Eftersom stenen ligger kvar på sin gamla plats, är gravstenen ett påtagligt bevis för den gamla kyrkans placering. Stenen bär en ovanlig titel, vilket gör den socialhistoriskt intressant.

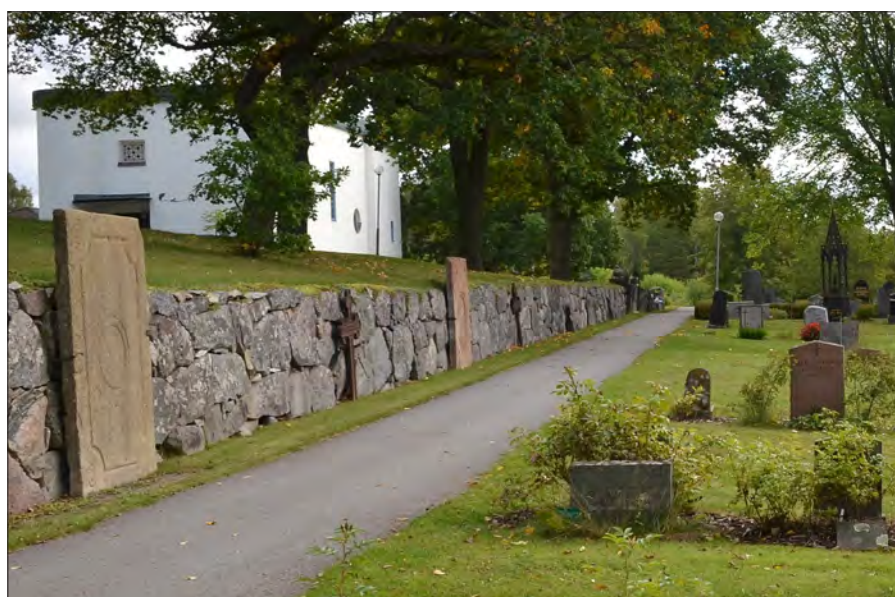
**Bild ID:** SLM D2019-0078  
**Fotograf:** Eva Wockatz  
**Datum:** 2017-09-13

Korsen och stenhällarna har flyttats från sina ursprungliga platser och är nu uppställda utefter muren. En del av korsen är sannolikt tillverkade vid Stafsjö bruk och Tunabergs bruk. Korsen är värdefulla, då det finns relativt få bevarade gjutjärnskors på kyrkogården, med tanke på närheten till bruket. Bevarade äldre stenhällar på kyrkogården är ovanligt. Samtliga gravvårdar är mycket värdefulla och bör därför tas med i gravregistret och numreras, för att inte "tappas bort".

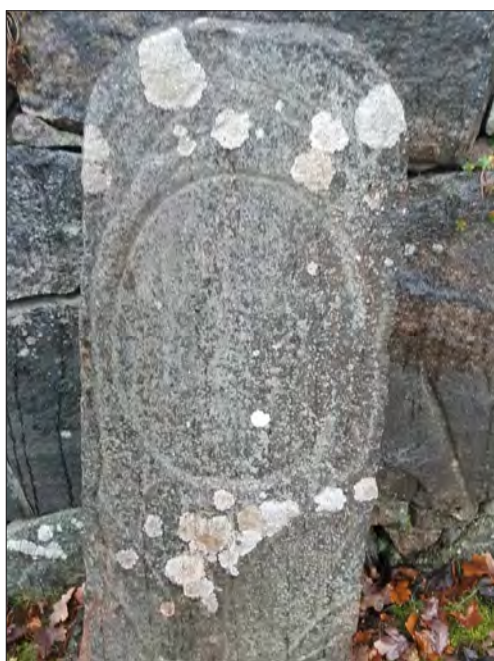
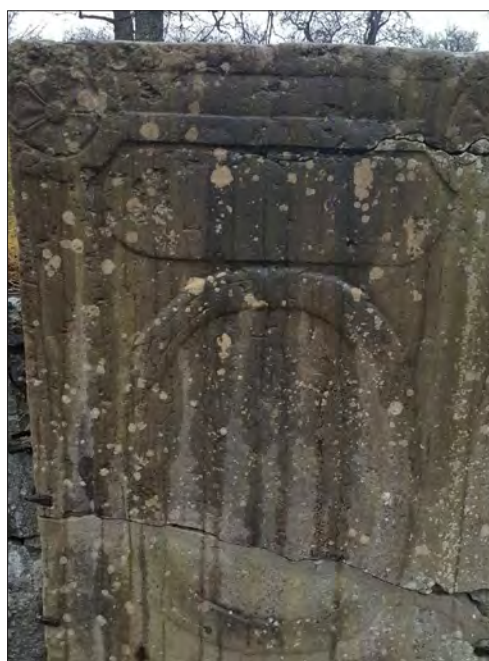
**Bild ID:** -  
**Fotograf:** Moukles Alhazim,  
 Kila församling  
**Datum:** 2019-11-20

Stenhällarna har flyttats från sina ursprungliga platser och är nu uppställda utefter muren. Bevarade äldre stenhällar på kyrkogården är ovanligt. Hällarna kommer troligen från den Kila gamla kyrka och tillhör kyrkogårdens äldsta gravvårdar.

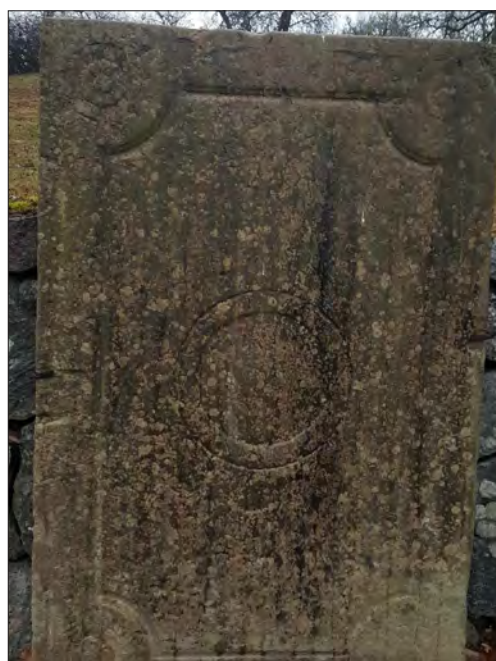
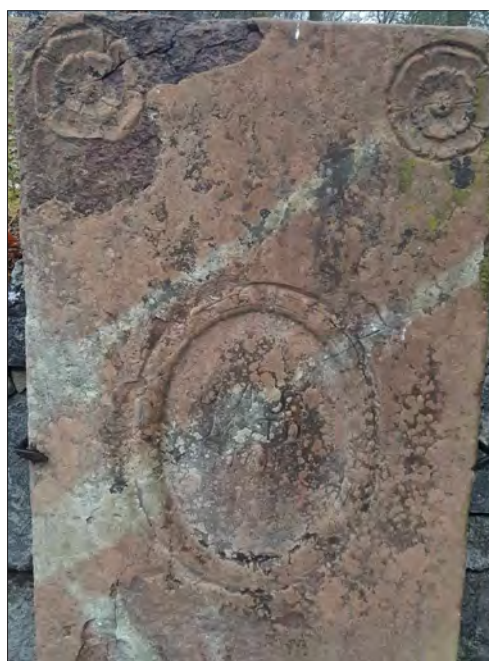
**Bild ID:** -  
**Fotograf:** Moukles Alhazim,  
 Kila församling  
**Datum:** 2019-11-20

Stenhällarna har flyttats från sina ursprungliga platser och är nu uppställda utefter muren. Bevarade äldre stenhällar på kyrkogården är ovanligt. Hällarna kommer troligen från den Kila gamla kyrka och tillhör kyrkogårdens äldsta gravvårdar.

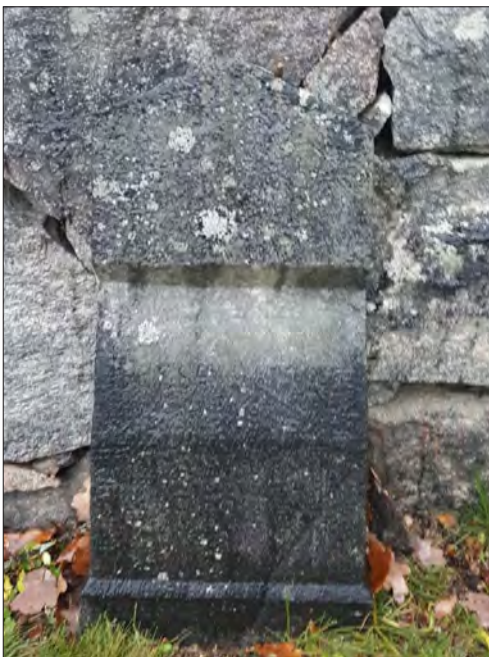
**Bild ID:** -  
**Fotograf:** Moukles Alhazim,  
 Kila församling  
**Datum:** 2019-11-20

Stenhällen har flyttats från sin ursprungliga plats och är nu uppställd utefter muren.

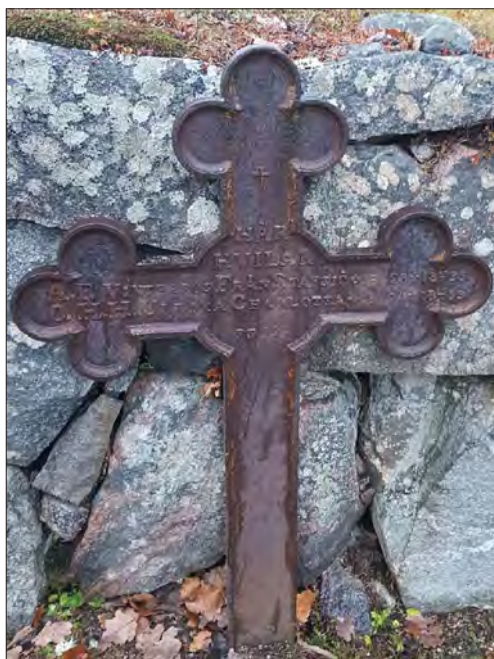
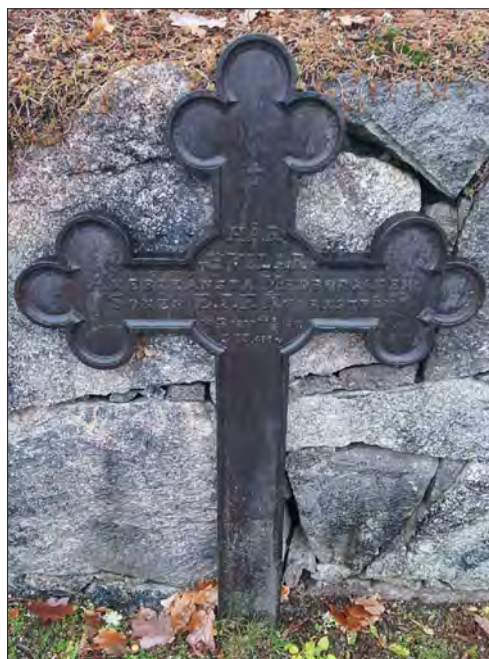
Bild ID: -  
Fotograf: Moukles Alhazim,  
Kila församling  
Datum: 2019-11-20

Korsen har flyttats från sina ursprungliga platser och är nu uppställda utefter muren. Korsen är av gjutjärn och sannolikt tillverkade vid Nävevarns bruk. Korsen är värdefulla, då det finns relativt få bevarade gjutjärnskors på kyrkogården, med tanke på närheten till bruket. Det ena korset är uppsatt för J F Kvarnström, som var amerikansk medborgare, vilket bör vara unikt för kyrkogården. Det är även socialhistoriskt intressant eftersom korset berättar om emigrationen till Amerika som var relativt vanlig i början av 1900-talet. Båda korsen har en psalmhänvisning.

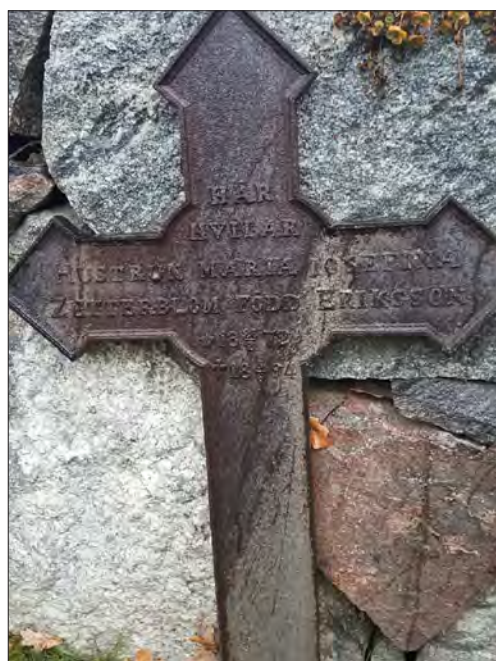
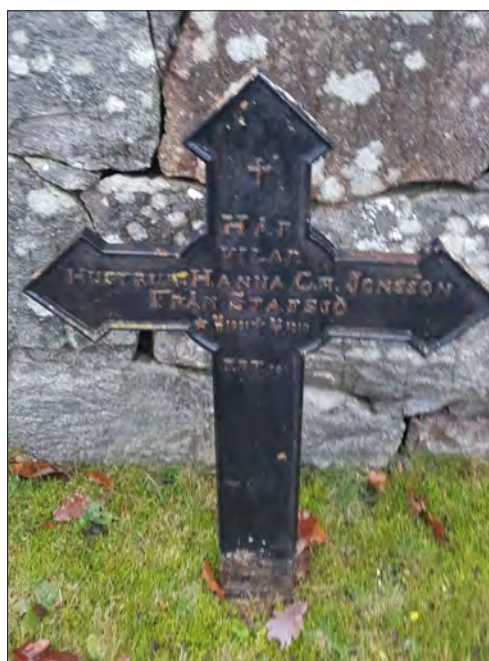
Bild ID: -  
Fotograf: Moukles Alhazim,  
Kila församling  
Datum: 2019-11-20

Korsen har flyttats från sina ursprungliga plats och är nu uppställda utefter muren. Korsen är av gjutjärn och sannolikt tillverkade vid Stavsjö eller Nävevarns bruk. Korsen är värdefulla, då det finns relativt få bevarade gjutjärnskors på kyrkogården, med tanke på närheten till bruket. Att det ena korset bär namnet "Stafsjö", är också värdeullt.
