Sunligth 2

Kv. Sunligth 2, Nytorget 7, Nyköpings stad, Nyköpings kommun,
Södermanlands län

Antikvarisk förundersökning inför exteriör färgsättning

Rapport 2015:3

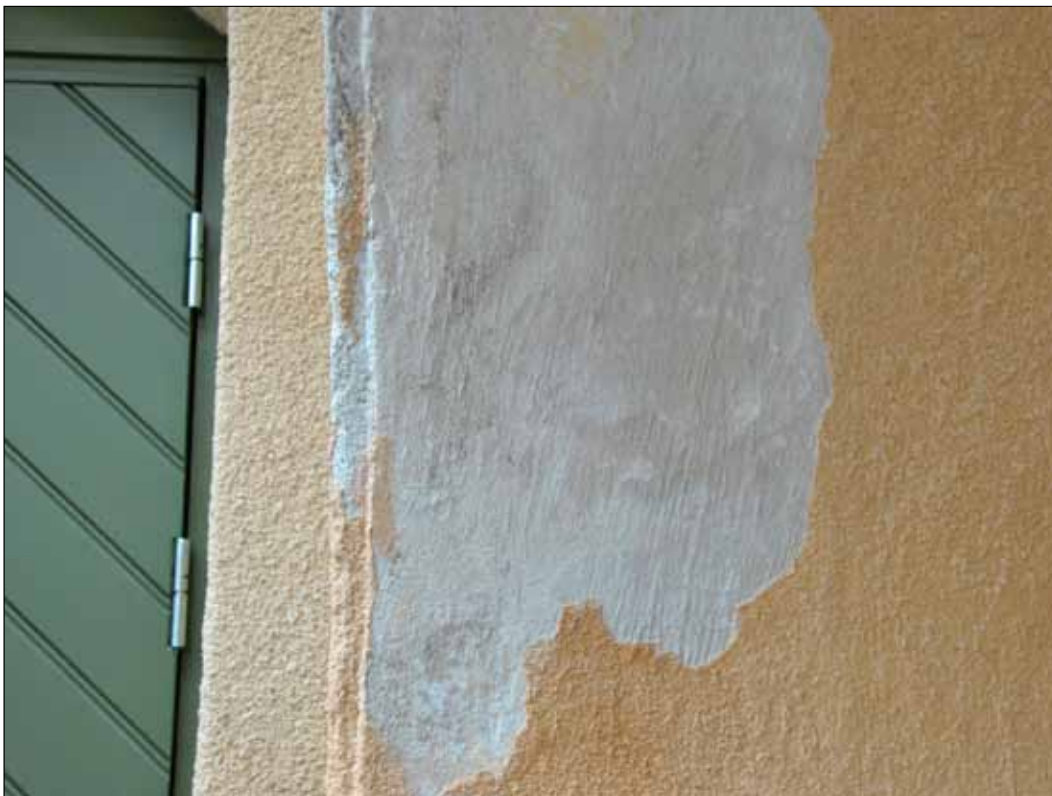
7. Detalj av portiken på hus 1, där tidigare släta och ljusare putslager är synliga. (SLM 2015-978)

I dag är hela byggnadens fasad spritputsad, vilket gör att arkitektonisk utsmyckning inte kommer till sin rätt. Om de dekorativa fönsteromfattningarna med voluter, dörrumfattningar samt hörnpilastrar och gärna även takfoten åter får en slätputsad yta återfår byggnaden mycket av sin ursprungliga, klassiska karaktär.

Museet tycker dock att det är viktigt att dekorativ utsmyckning på byggnad 1, åter slätputsas för en bättre arkitektonisk helhetsverkan, såsom hörnpilastrar, fönsteromfattningar med voluter och takfot. Pilastrar och fönsteromfattningar bör även målas i en avvikande kulör. Även den lilla byggnadskroppen/vaktmästarbostaden mot Industrigatan bör få samma kulör som kontorsbyggnaden samt att dess hörnpilastrarna markeras likt kontorshuset i avvikande färg.

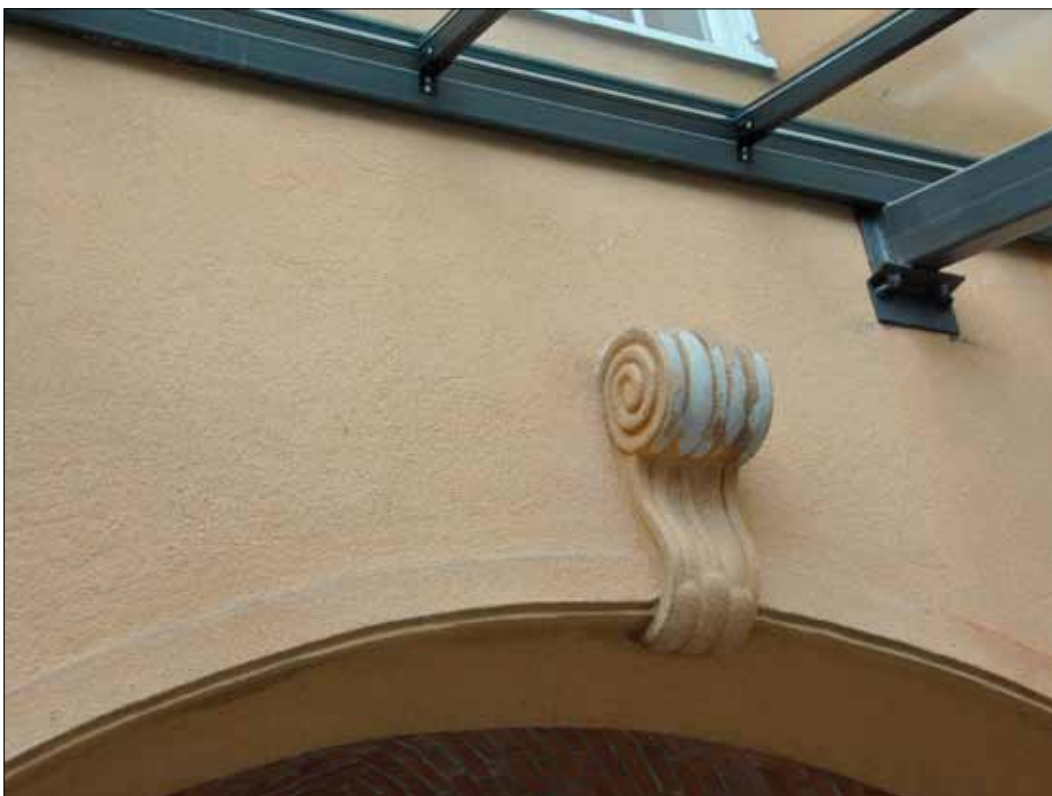
8. Dekorativ utsmyckning i form av volut, placerad vid valvbågens slutsten. Bakom sprutputsen framträder en slätputsad yta. (SLM 2015-979)

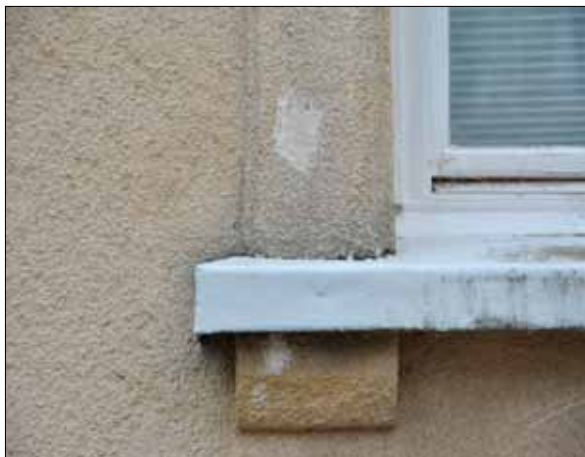
13. Detalj av fönsteromfattning på hus 1. (SLM 2015-984)

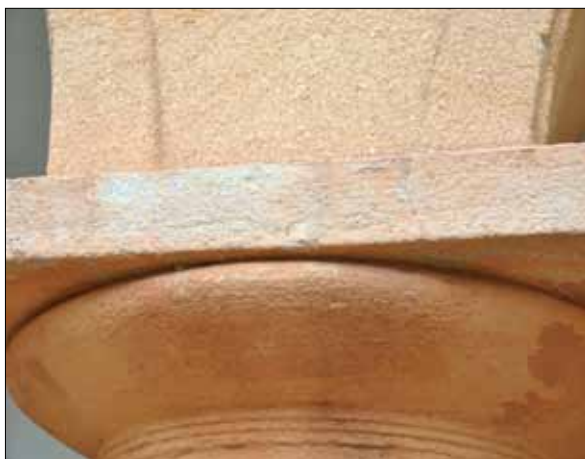
14. Detalj av kolonnens kapital i arkaden, hus 1. Vid skrapning framträder en ljusare putsad yta. (SLM 2015-985)

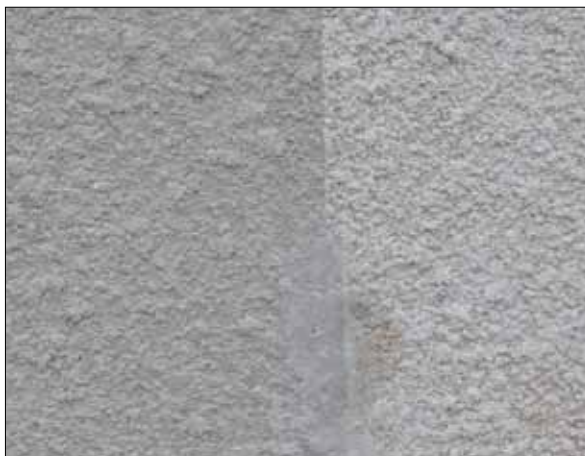
15. Detalj av fasaden på byggnad 3B. Fasaden har ädelputs med glimmer i. (SLM 2015-986)

Vid skrapning och okulär analys av putslagren hittas rester av en ljus kalkputs. I arkivhandlingar från 1942, står att läsa ”stommen av betong slätputsas och avfärgas av stadsarkitekten godkänt färgprov”. Flera putslager och flertalet lagningar gör det svårt att finna exakt ursprunglig kulör, men byggnaden har ursprungligen som nu varit tvåfärgad. Säkert för att harmonisera med befintlig arkitektur. Fasadens uppdelning i geometriska fält, stämmer också bra med tidens arkitektur.

Museet ställer sig positiv till att byggnad 3C och 3B fortsättningsvis får bevara sin vertikalitet med nuvarande fältindelning och färgsättning. Fasaderna har i dag ädelputs med glimmer vilket passar arkitekturen bra.
