## Mälarsjukhuset i Eskilstuna

Samariten 8, Kloster socken, Eskilstuna kommun, Södermanlands län

Översiktlig kulturmiljöanalys av västra och norra flygeln  
E17 och E18

Rapport 2018:3

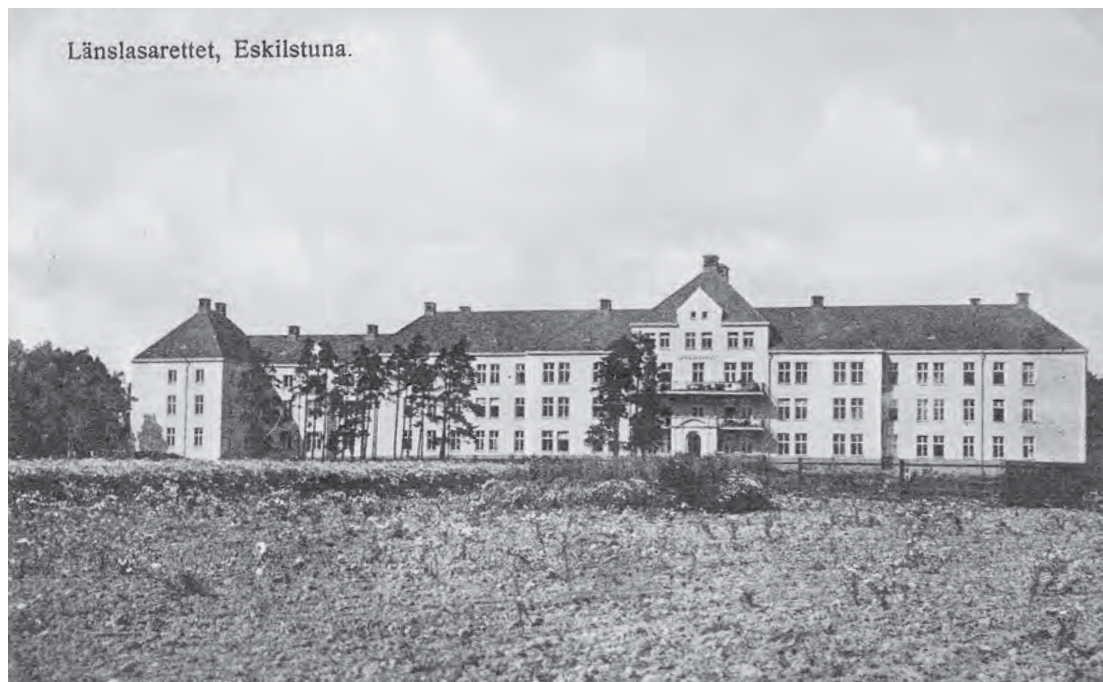
*Länslasarettet sett från söder någon gång strax efter uppförandet. Den västra flygeln (E17) syns till vänster i bild. Denna del fram till det något högre entrépartiet finns ännu kvar, men har sedan uppförandet byggts på med två våningar. Entrépartiet byggdes 1962 för med höghusdelen vilken är ställd i vinkel mot den äldre huskroppen. (SLM M028095)*

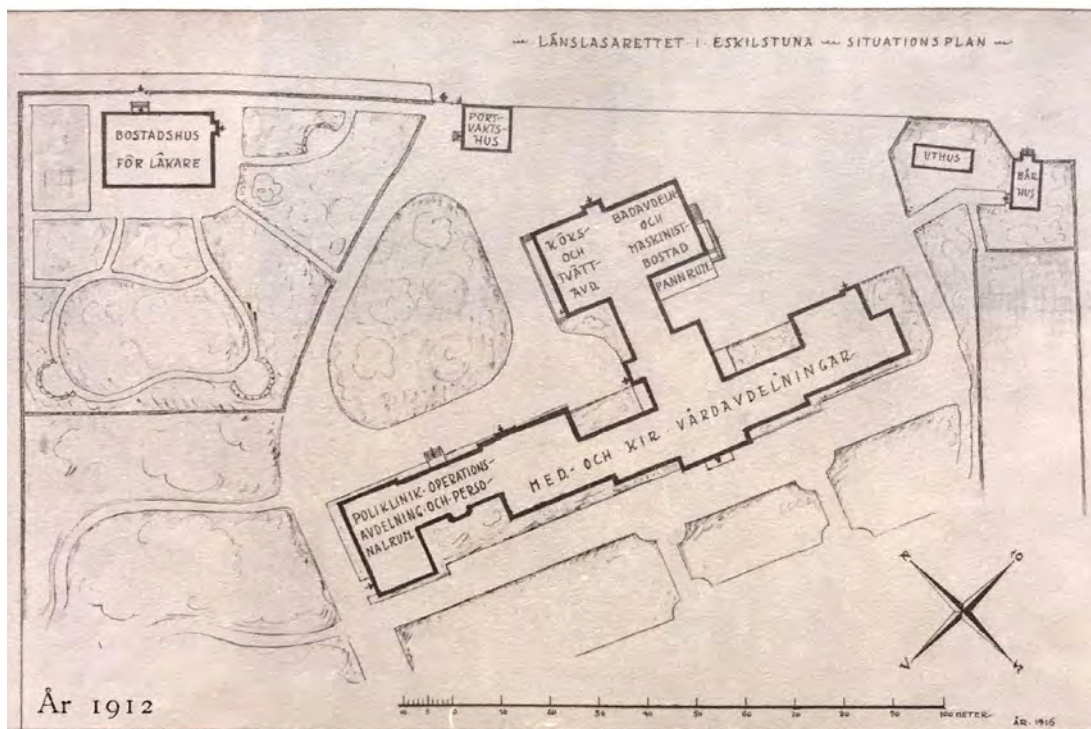
Situationsplan över lasarettområdet så som det såg ut 1912. Den norra flygeln som skjuter ut bakom entrépartiet innehöll från början köks- och tvättavdelning, badavdelning och maskinistbostad samt ett pannrum. Den östra flygeln som tar vid till höger om entrépartiet revs i slutet av 1970-talet. Bilden är hämtad ur boken Södermanlands läns landsting.

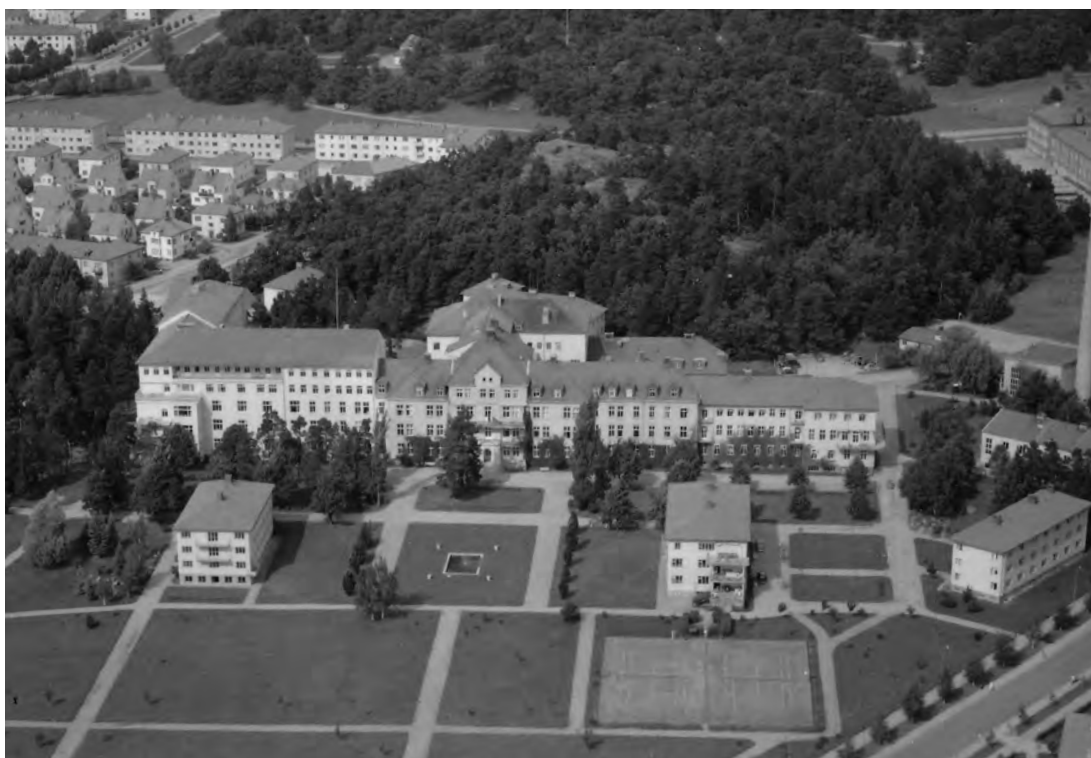
Centrallasarettet sett från söder 1954. Den västra flygeln har vid denna tid byggts ut till sin nuvarande höjd och man kan på bilden se både den indragna balkongen och burspråket med ovanliggande terrass. Den norra flygeln skymtar bakom entrédelen, vilken ännu inte har byggts på. Övriga byggnader runt sjukhuset är idag rivna. (SLM BF-1035)

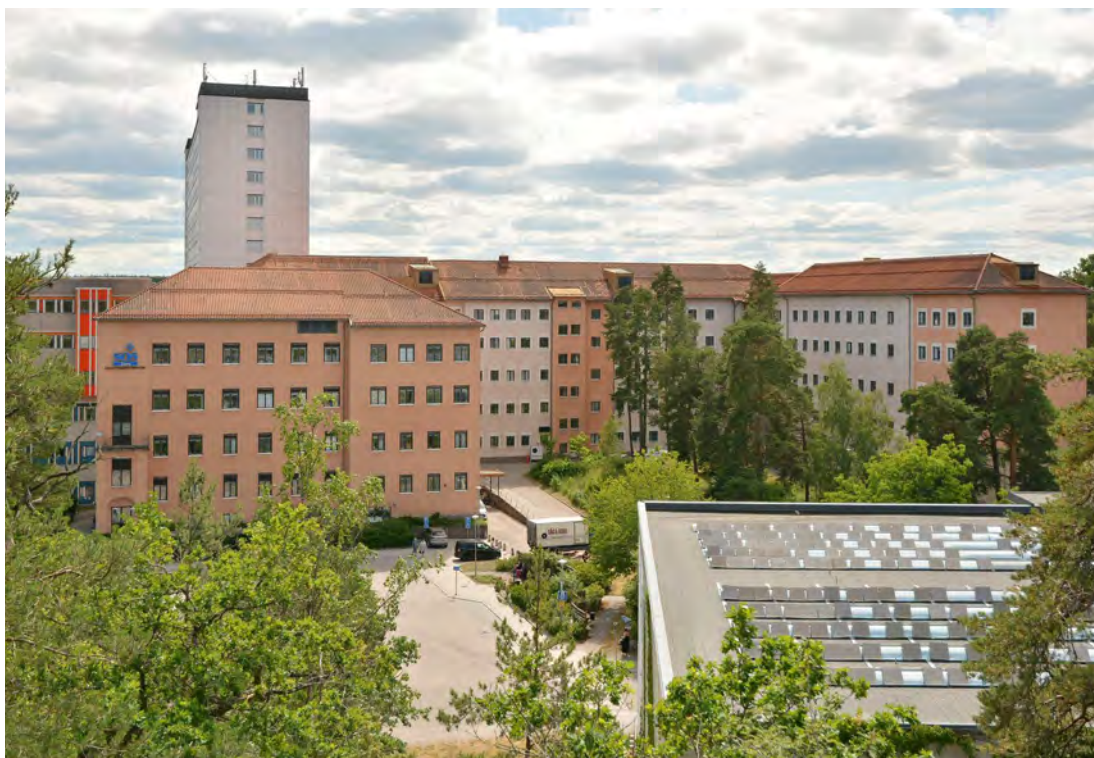
Norra flygeln (till vänster) och västra flygeln (till höger) sett från norr. Samtliga tak är valmade och täckta med enkupigt tegel. Bakom norra flygeln sticker höghuset upp som stod klart 1962. I förgrunden syns ett parkeringshus som ligger vid Kungsvägen. (SLM D2018-0462)

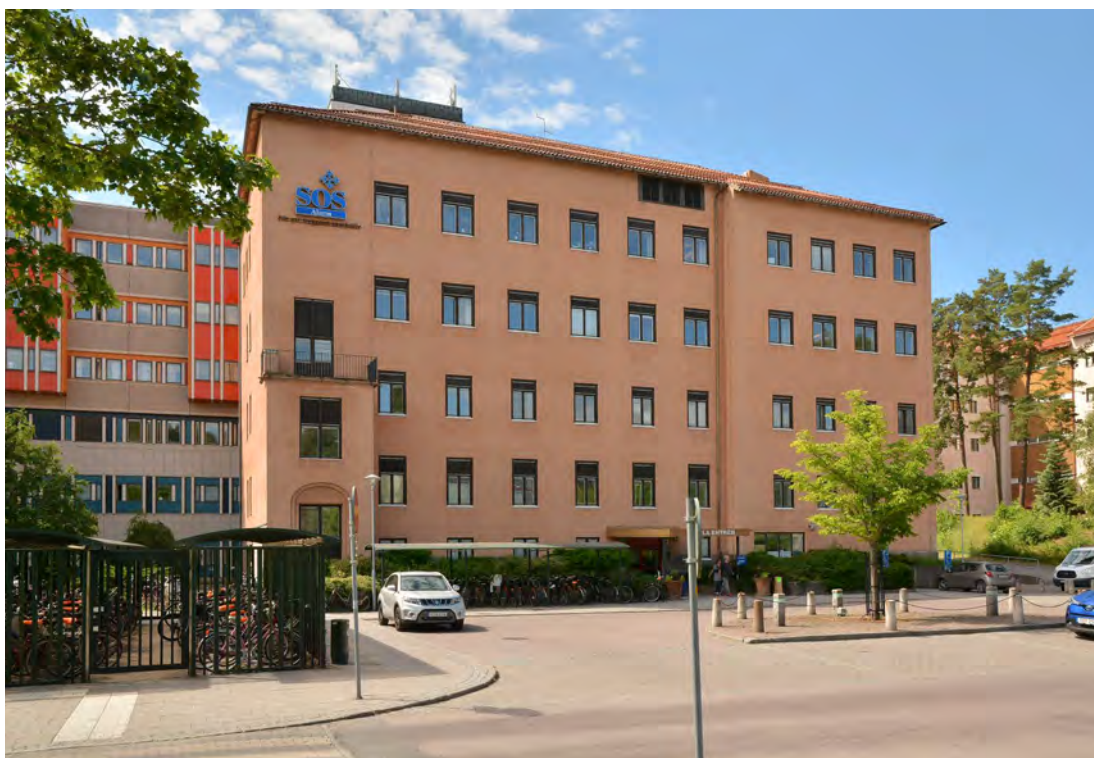
Den norra flygeln sett från norr. "Gamla entrén" syns i mitten av byggnaden, och till vänster ett burspråk med ovanliggande balkong vilket kom till i samband med att huset fick sin nuvarande höjd 1949. Till vänster i bild skymtar de avdelningar som tillkom i slutet av 1970-talet och ersatte östra flygeln. (SLM D2018-0463)

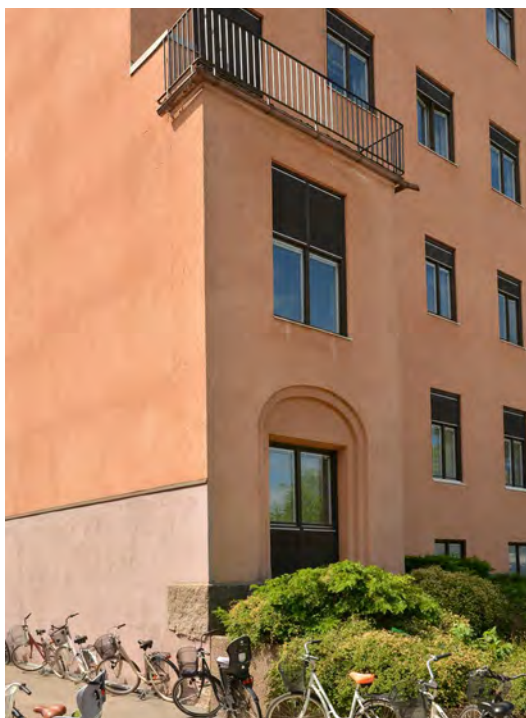
*Burspråket med ovanliggande balkong byggt 1949. Balkongräcket är ursprungligt från denna tid. (SLM D2018-0464)*

Genom de många ombyggnaderna, och då i första hand 1970–80-talets, har det arkitektoniska värdet decimerats, vilket gör att endast ett fåtal detaljer minner om de äldre byggnaderna. Dessa är därför extra viktiga som ledtrådar för att förstå byggnadernas ålder. Sådana byggnadsdelar består t ex i grundmurar av natursten, portomfattningar och trapp- och balkongräcken. Även den indragna balkongen på översta våningen tillsammans med burspråk, terrass och balkonger är som tydliga spår av ombyggnaden 1949 av arkitektoniskt intresse.

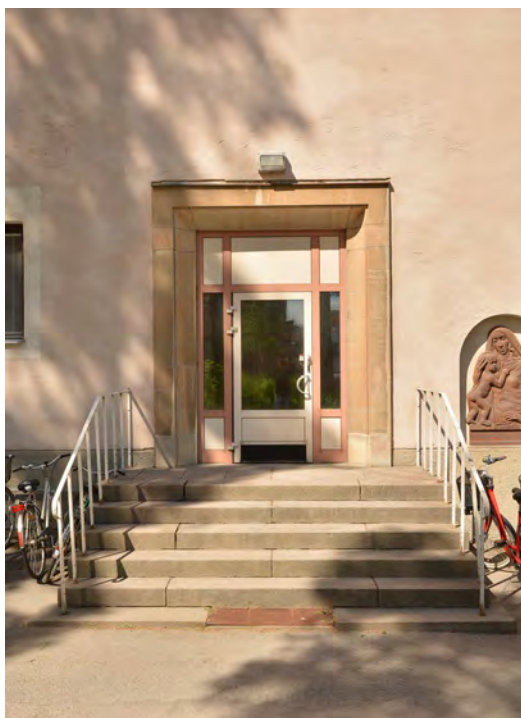
*Sandstensomfattad entré till västra flygeln. Entrédörren är utbytt i senare tid. (SLM D2018-0465)*

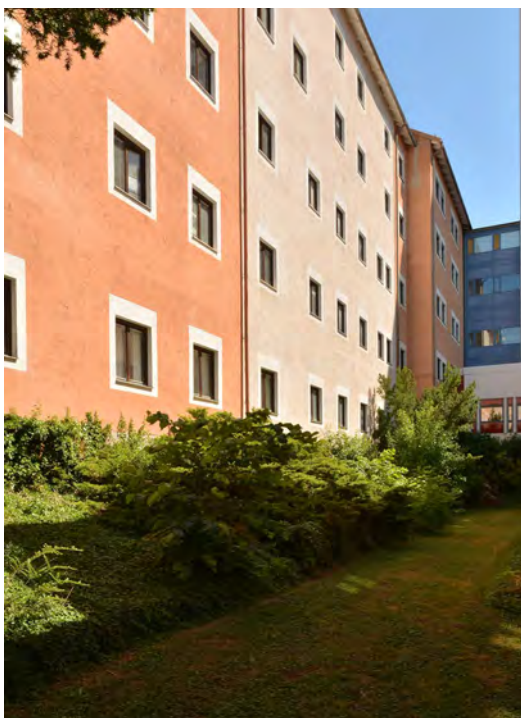
*Västra flygelns södra sida, där den möter höghuset vilket skymtar till höger i bild. Lasarettets tidigare huvudentré byggdes för då höghuset uppfördes. (SLM D2018-0467)*

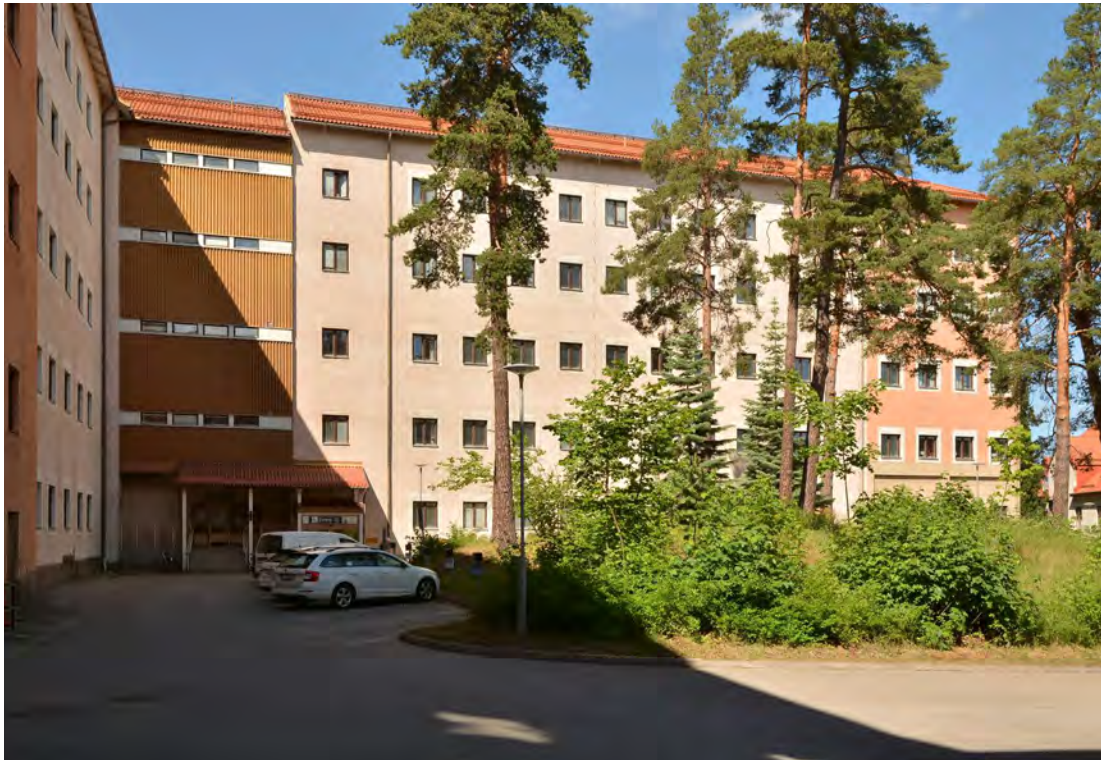
*Den västra flygeln sett från öster. Vid den plåtklädda delen i hörnet fanns tidigare indragna balkonger. I förgrunden syns den grönyta som skulle vara möjlig att bebygga. (SLM D2018-0468)*

Utöver de kulturhistoriska aspekterna av ett bevarande av byggnaderna bör miljöaspekten väga tungt mot rivning. Att riva byggnader och ersätta med nya är ett stort resursslöseri, där i detta fall enorma mängder byggnadsmaterial kasseras för att ersättas med nyproducerat. Byggnaderna kan omöjligen sägas ha uppnått sin maximala livslängd och bör därför kunna byggas om och anpassas efter nya behov. Byggnaderna skulle också i så fall kunna kompletteras med nya tillbyggnader, t ex på den idag något bortglömda grönyta som utgör gårdsrum mellan den västra och norra flygeln.

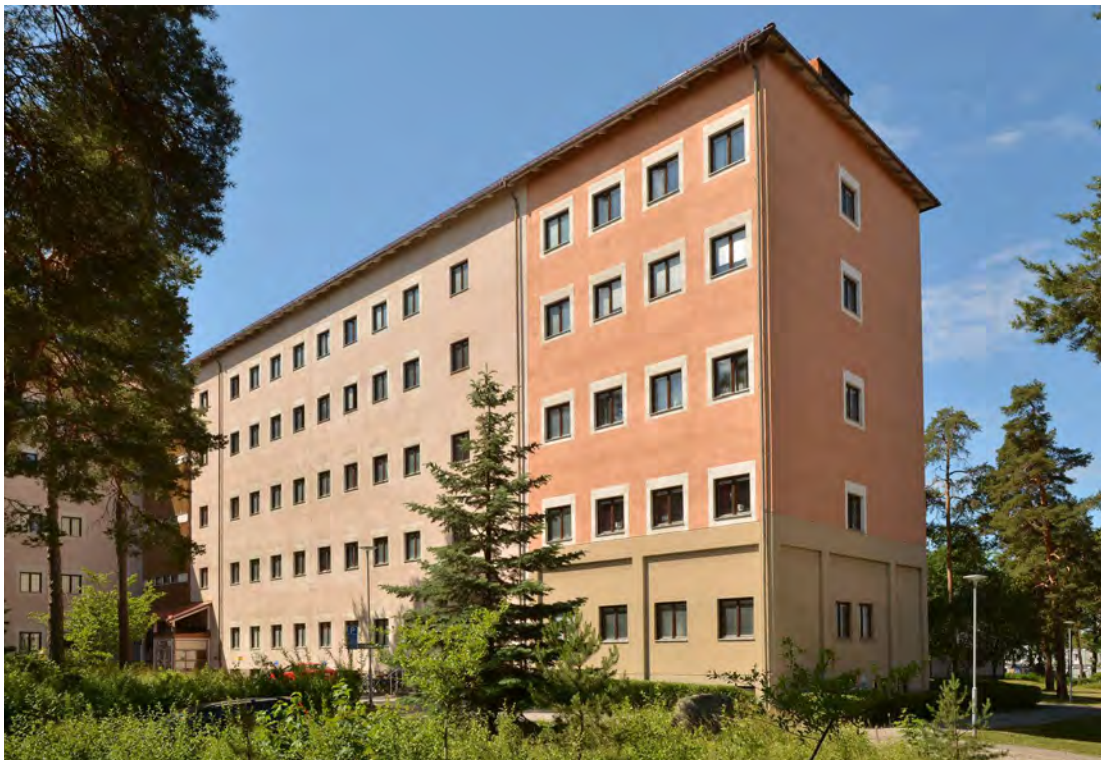
*Västra flygeln sett från nordost. Den högra änden uppfördes först i en våning vilken sedan byggdes upp till sin fulla höjd i slutet av 1960-talet. (SLM D2018-0469)*

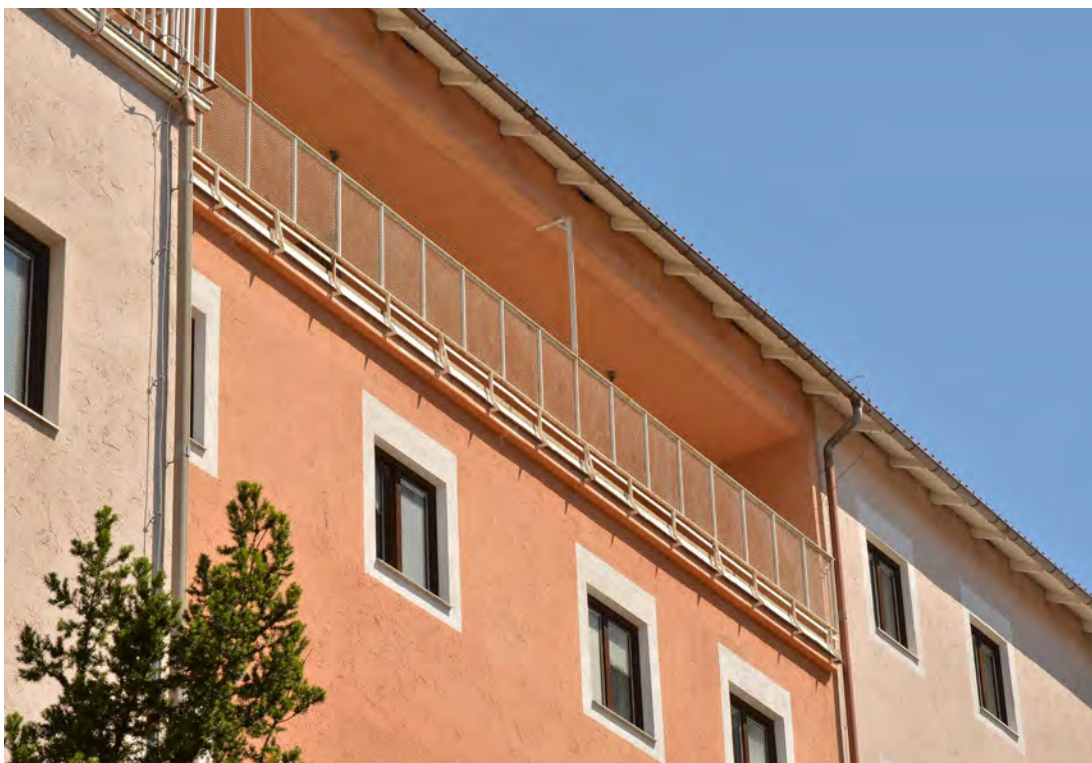
*Den indragna balkongen på den södra fasadens översta våning. Notera räcketts kantiga infästningar. Till vänster skymtar burspråket med den ovanliggande terrassen. Samtliga balkongräcken är ursprungliga och ger ledtrådar om dess tillkomsttid. (SLM D2018-0470)*

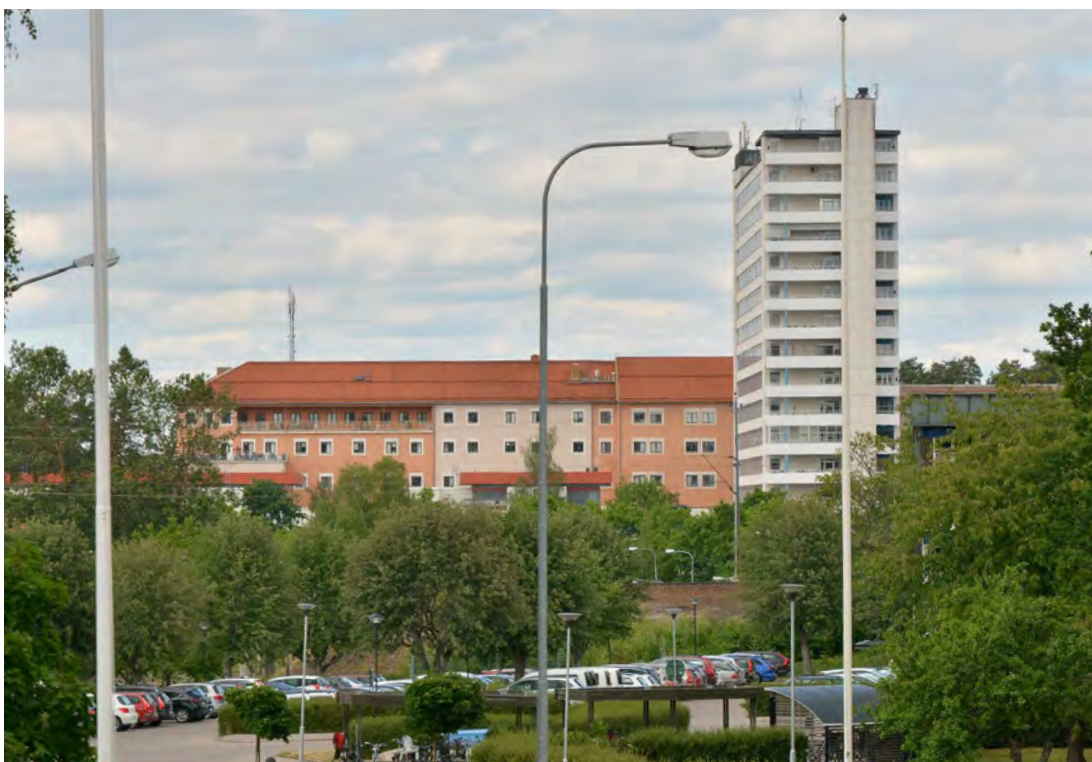
*Sjukhuset sett på avstånd söderifrån. De äldre delarna framträder tydligt med sina stora tegeltak och putsade fasader. (SLM D2018-0471)*
