## Lunda kyrkogård

Lunda 5:1, Lunda socken, Nyköpings kommun, Strängnäs stift,  
Södermanlands län

Kulturhistorisk inventering 2017 - 2018

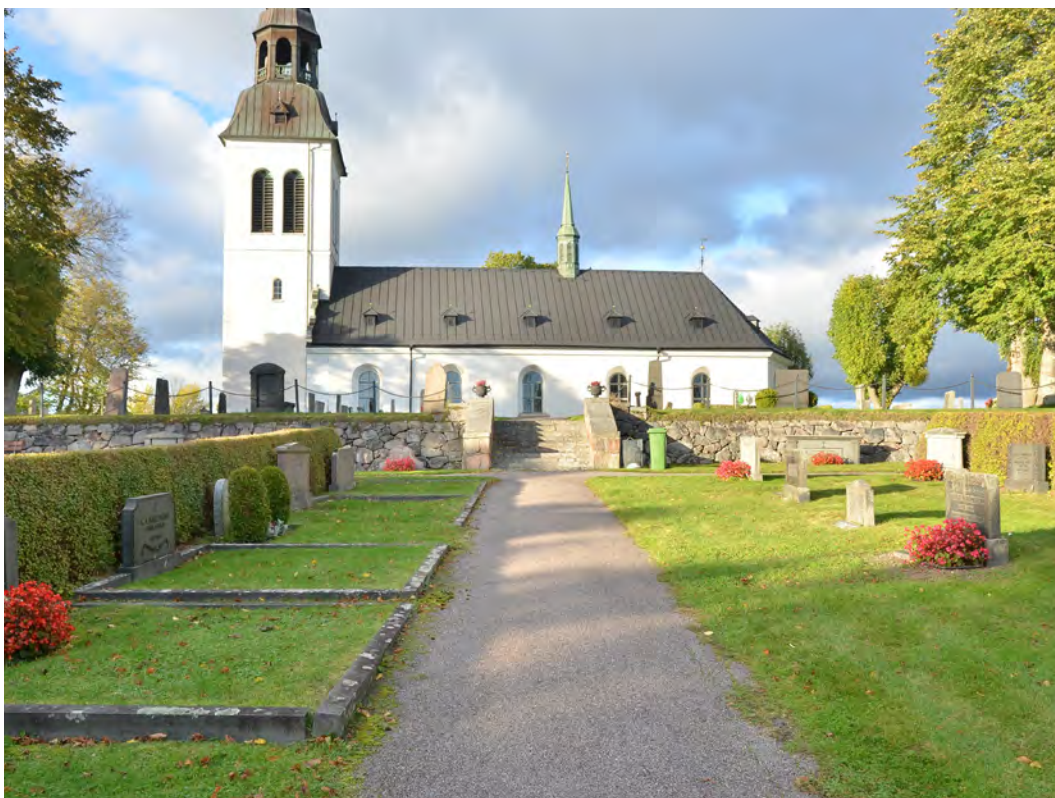
4 Vy från den lägre kyrkogårdsutvidgningen i söder som anlades på 1920-talet (SLM D2019-0058).

ger lägre. Den äldre och den yngre delen i söder sammanbinds av en terrassmur. Se bild 4. Både den norra och den södra kyrkogårdsdelen är indelade i rektangulära gravkvarter med raka gångar emellan. Många av gravvårdarna på kyrkogården utgörs av stora familjegravar som är förlagda ut efter trädkransen. I norr och söder finns en del så kallade äldre allmänna linjegravar kvar. Gravar som uppläts utan kostnad och där man begravdes i tidsföljd, en och en. Nyare gravvårdar finns främst på den norra utvidgningen. Här finns också ett område med urngravar. En minneslund och askgravplats är placerad sydväst om kyrkan.

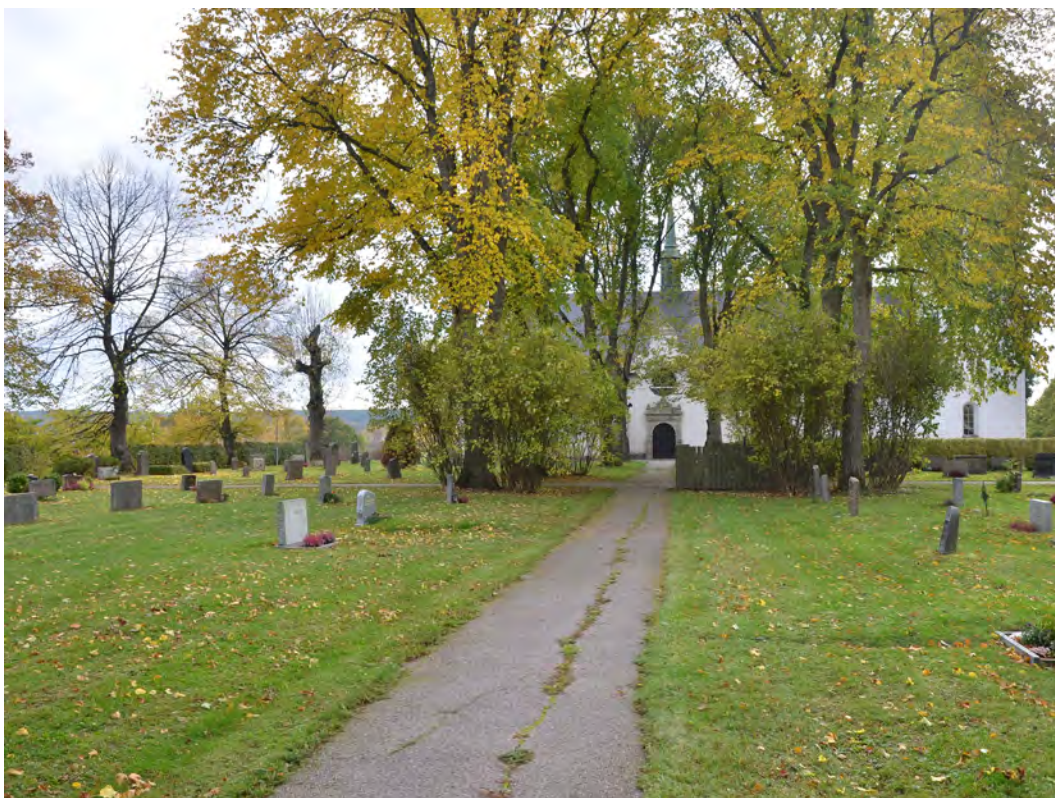
5 Del av den norra kyrkogårdsutvidgningen sedd mot söder. Norra delen anlades 1883. De stora träden bör vara från samma tid (SLM D2019-0060).

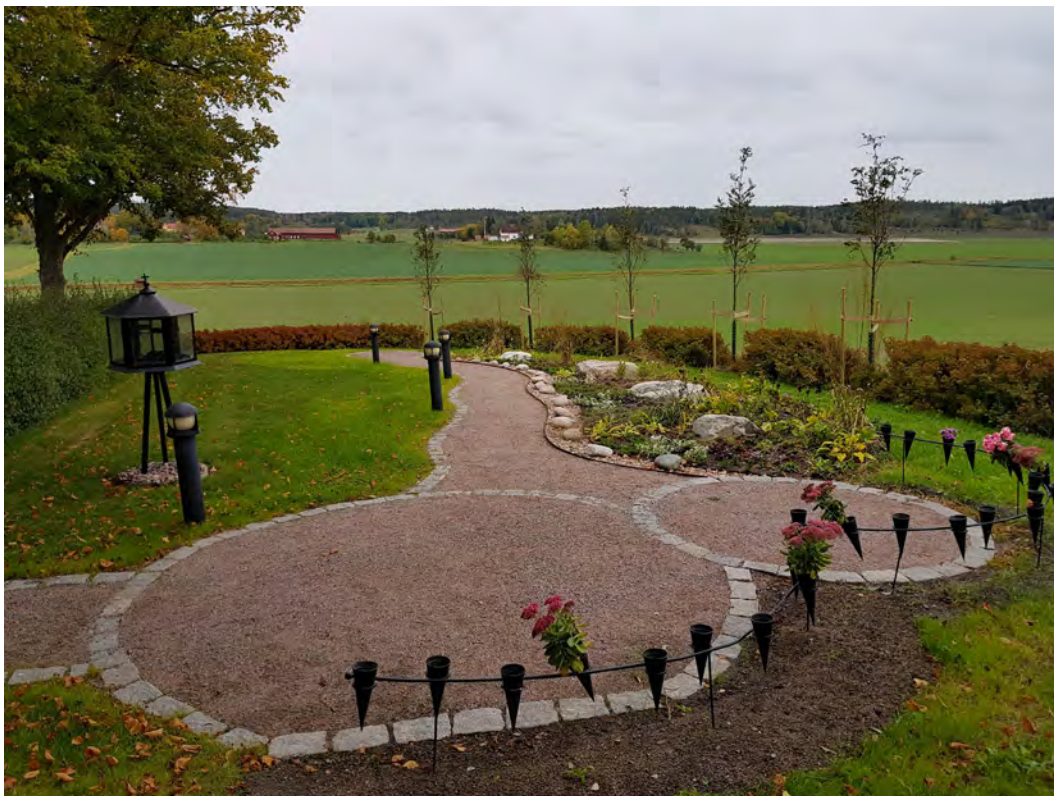
7 *Minneslunden och askgravplatsen, färdigställd 2018. Fotografi inlänat av Kila församling, Ann-Sofie Arkeholt.*

Minneslundan anlades 1997 och är placerad sydväst om kyrkan, utanför västra häcken. Den markeras av en lövbärande häck och nyplanterade träd. 2018 anlades en ny askgravplats intill den befintliga minneslundan. Askgravplatsen består av organiskt formade grusytor, som ramas in av gaten av granit och perenna blomsterplanteringar. En ljusbärare är placerad i öster.

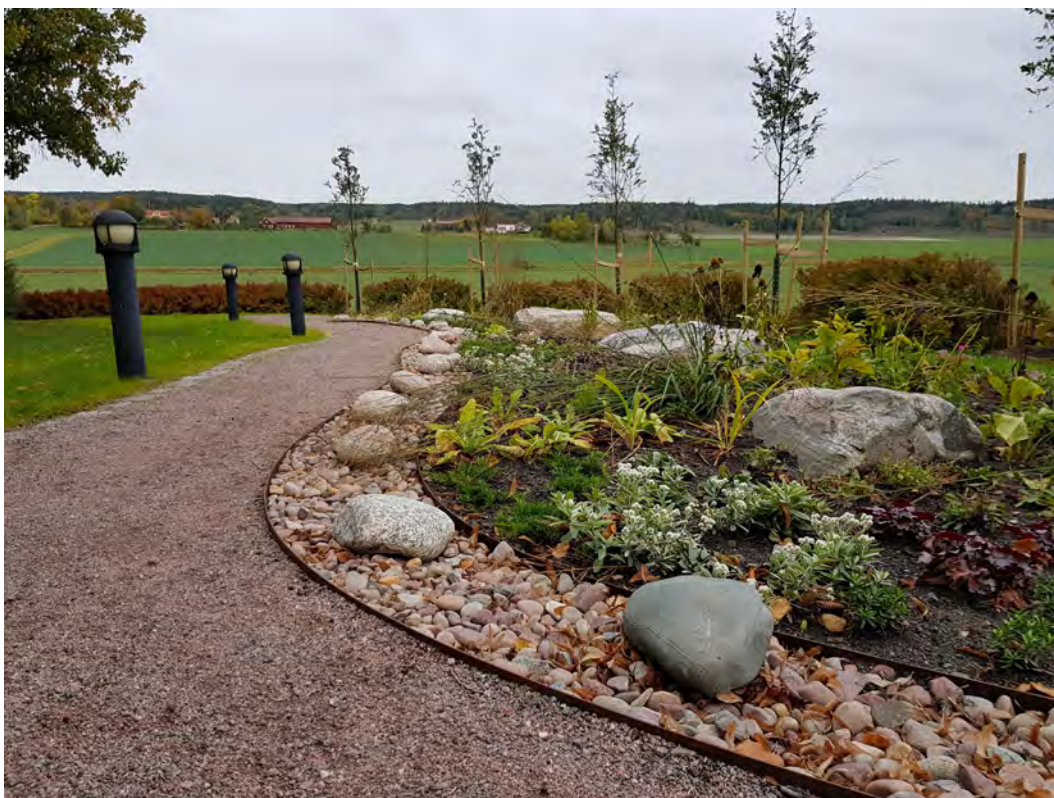
8 *Askgravplatsen har nyplanterade perenna växter och liggande naturstenar. Fotografi inlänat av Kila församling, Ann-Sofie Arkeholt.*

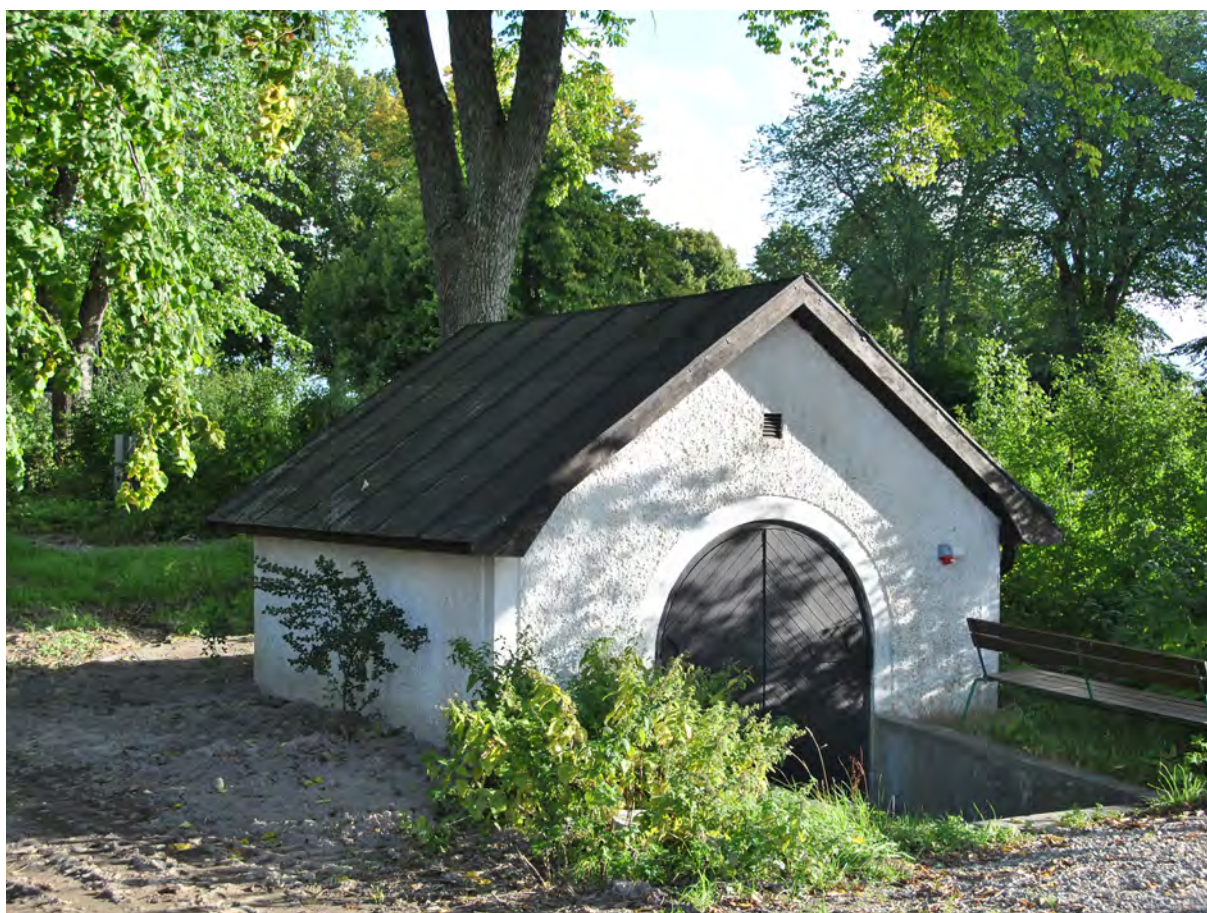
Väster om kyrkan ligger ett tidigare bårhus, idag ombyggt till teknikhus. Fasaderna är spritputsade med slätputsade hörnkedjor och dörromfattning. Byggnaden är avfärgad i brutet vitt och har ett sadeltak med skivtäckning av svartmålad plåt och tjärade vindskivor och takfotsbrädor. Fönster och dörrar är svartmålade. Området mellan det tidigare bårhuset och minneslundan har i samband med den senaste restaureringen 2006-2010 fyllts ut med schaktmassor från kyrkan och kyrkogården.

9 Bårhuset i väster som nu är ombyggt till teknikhus. Fotografi från 2010, Sörmlands museum, Dag Forssblad (SLM D10-1223).

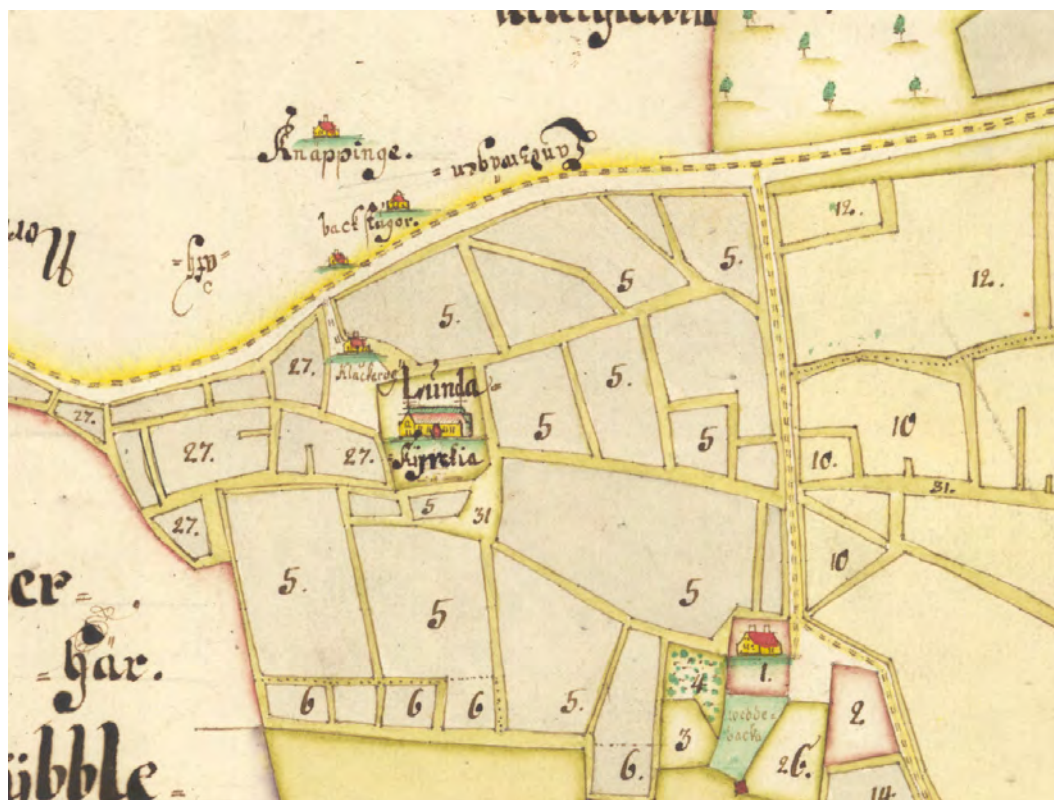
11 Del av avmätning av Lunda socken nr 1-2, prästgården, år 1707. Lantmäteriet, lantmäteristyrelsens arkiv. Akt C49-46-2.

Den tidigaste kartan i Lantmäteriets arkiv där kyrkogården är inritad är från 1707, se bild 11. Kyrkogården har en så gott som kvadratisk form. I väster ligger klockarens täppa och i sydost kyrkoherdebostället Kråklunda. En ritning från 1841 finns också, där kyrkogården har samma form, se bild 12.

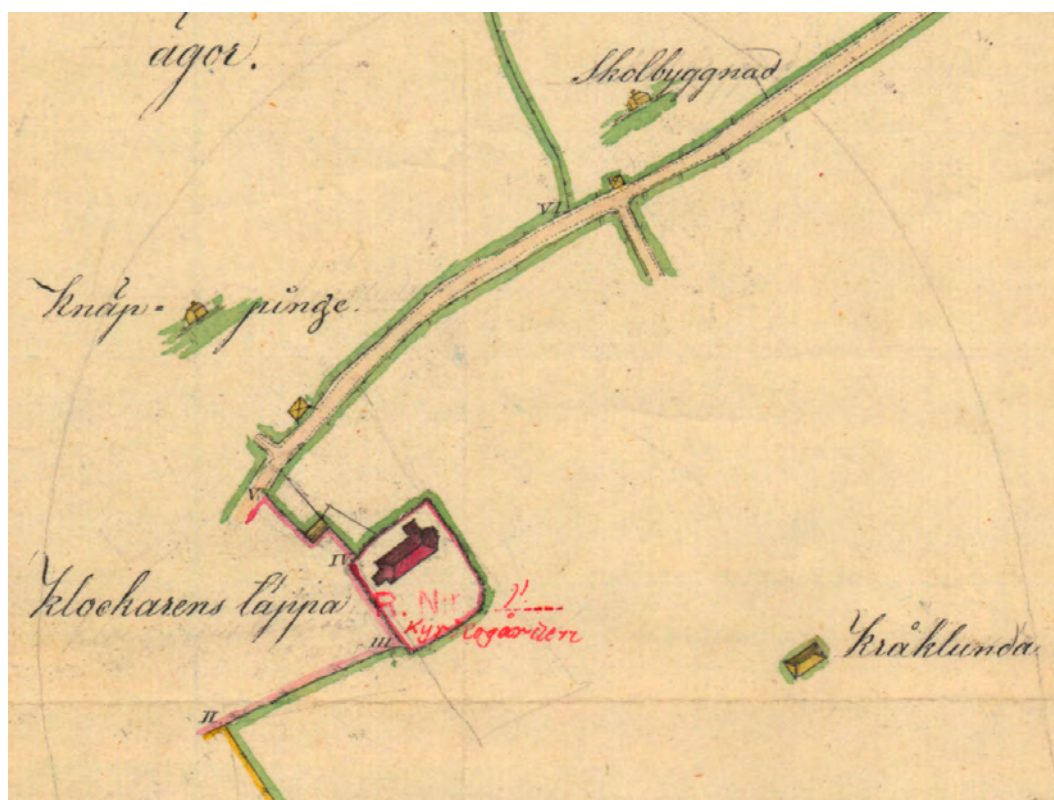
12 Lunda kyrka och Kråklunda år 1841 i samband med en gränsbestämning. Lantmäteriet, lantmäteristyrelsens arkiv. Akt 04-LUN-184.

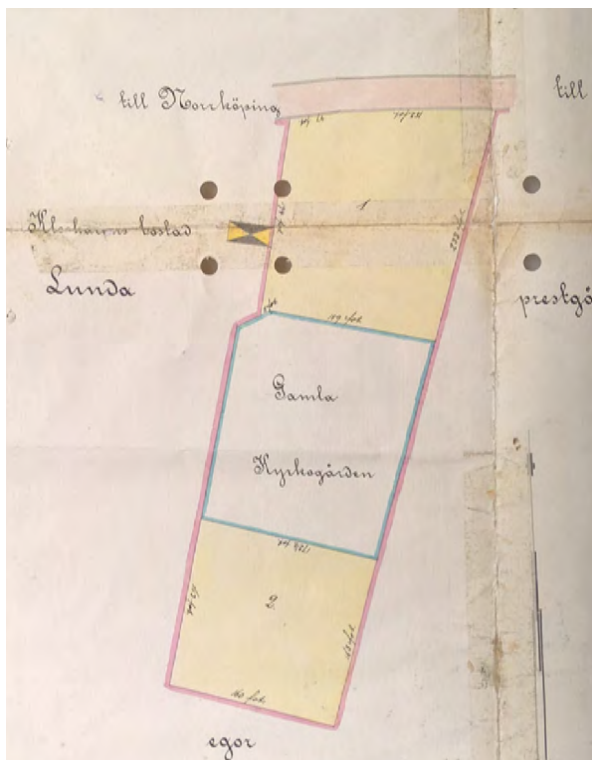
15 Karta med prästgårdens två ägområden år 1880, föreslagna för utvidgning, lantmätare Thure Essén. I mitten gamla kyrkogården, SE/ULA/10865.

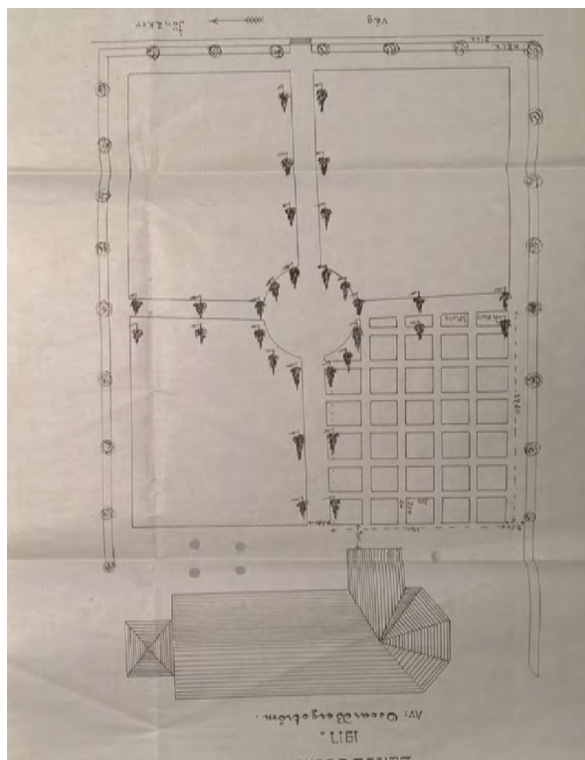
16 Nya ordnade gravplatser på Lunda norra kyrkogård 1917, ritad av Oscar Bergström. Ritningen vänd för att få norr uppåt. Uppsala landsarkiv, SE/ULA/10865.

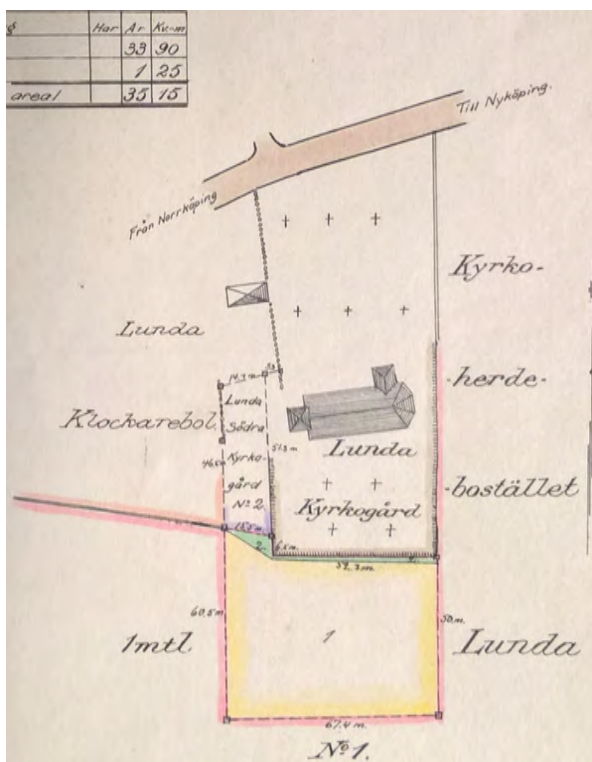
17 Karta över Lunda södra kyrkogård avsöndrad från kyrkoherdebostället Lunda No 1 år 1921. Uppsala landsarkiv, SE/ULA/10865.

1921 utvidgades kyrkogården åt söder då mark avsöndrades från kyrkoherdebostället. Sedan tidigare fanns gravplatser söder om kyrkan, området benämns Gamla kyrkogården. Nu togs även åkern som låg direkt söder om gamla kyrkogården i anspråk, samt ett mindre markområde från klockarebostället i väster, se karta bild 17. På kartan anges område Nr 1 som åker och nr 2 som åkerren. Vid samma tillfälle avsöndrades en bit areal från klockarebostället Klockarbol som skolutomt. Klockarbol benämndes Kronolägenheten nr 1. Kartorna upprättades av distriktslantmätare Karl Thanner.

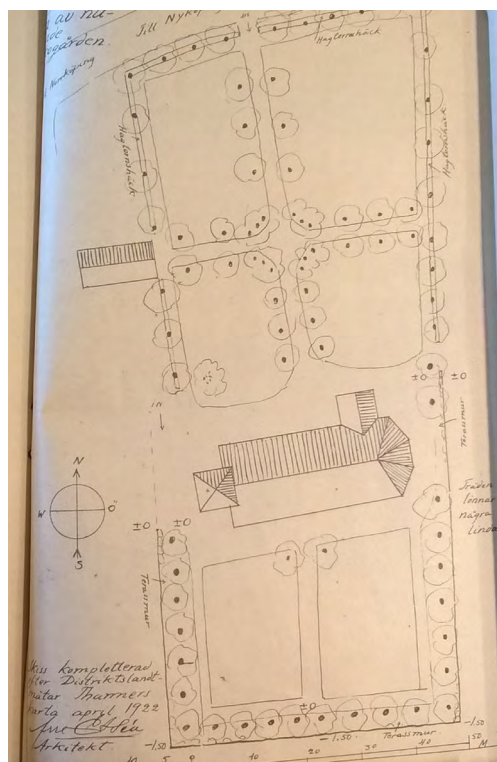
18 Plan av Lunda kyrkogårds utseende 1917, ritad av arkitekt Arre Essén i april 1922 Uppsala landsarkiv, SE/ULA/10865.

1922 upprättar arkitekt Arre Essén ett program och en ritning av den nuvarande kyrkogården, se bild 18. Arkitekten skriver att området söder om kyrkan troligen tidigast är ordnat som kyrkogård och har det ”vanliga utseendet hos en äldre sörmländsk kyrkogård”. En terrassmur av kilad gråsten gick då norr om koret på östra sidan, söderut, samt på hela södra sidan och på västra sidan fram till tornet i väster. Vid koret och tornet försvann muren i markplanet. Innanför muren stod en rad mycket vackra höga träd, lönnar och några lindar. Området norr om kyrkan antogs vara rätt sent utlagt som kyrkogård. Denna del omgavs av en hagtornshäck och hade rader av rätt unga lönnar. Den föreslagna utvidgningen som nu skulle göras låg söder och väster om den nuvarande södra delen. Det större södra området bestod av åker och sluttade ned mot söder. På det västra området låg ”ett par smärre rätt skräpiga uthus, vilka icke ha något vare sig kulturhistoriskt eller estetiskt värde”. Detta område benämndes nr 2 på kartan och var avsett att användas som väg ned till den nya kyrkogården, men inte till gravar.

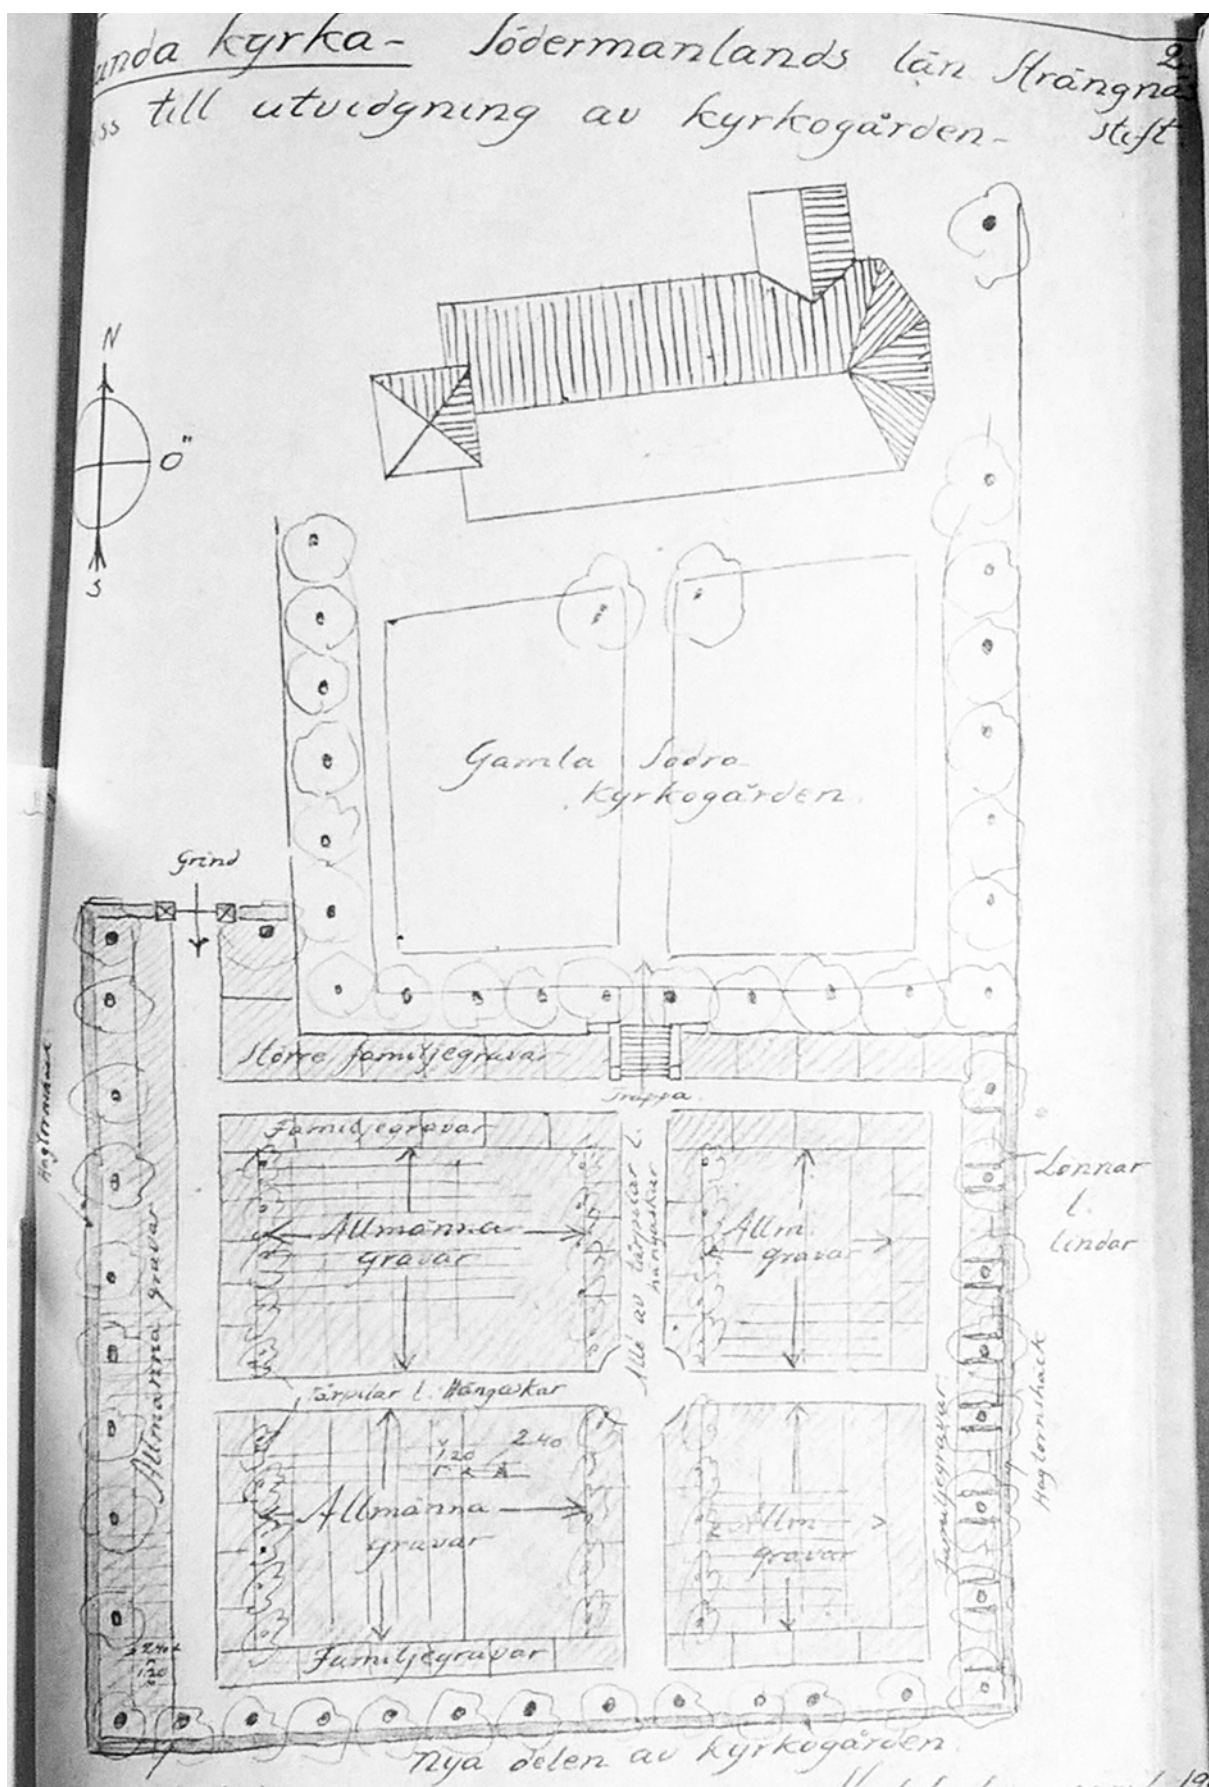
20 Skiss till utvidgning av Lunda södra kyrkogård 1917, ritad av arkitekt Arre Essén 1922. RAÄ, ATA.

Ett förslag för södra utvidgningen upprättades 1922, se bild 20. Södra delen skulle fyllas ut så att ett någotsånär sluttande plan skulle erhållas. Församlingen önskade att kyrkogårdsutvidgningen skulle omges med en mur av kilad gråsten av ungefär samma höjd som terrassmuren. Men av ekonomiska skäl lät sig detta inte göras. Istället föreslog arkitekt Arre Essén att en hagtornshäck skulle planteras, till dess att man hade råd med en mur. På den blåsiga slätten menade han att hagtorn var lättast att underhålla. Runt om skulle träd planteras, lönnar eller eventuellt lindar. Träden skulle planteras så långt in, så att de inte skulle ta skada om en mur senare byggdes. En granittrappa skulle anläggas mellan de olika delarna. Ingången skulle förläggas till det nordvästra hörnet, en smidd grind med murade stolpar. En huvudgång skulle anläggas från norr till söder. Utvidgningen skulle delas in i fyra gravkvarter. I alla dessa fyra kvarter var allmänna linjegravar planerade. Ytterst, utefter trädkransen var större familjegravar planerade.

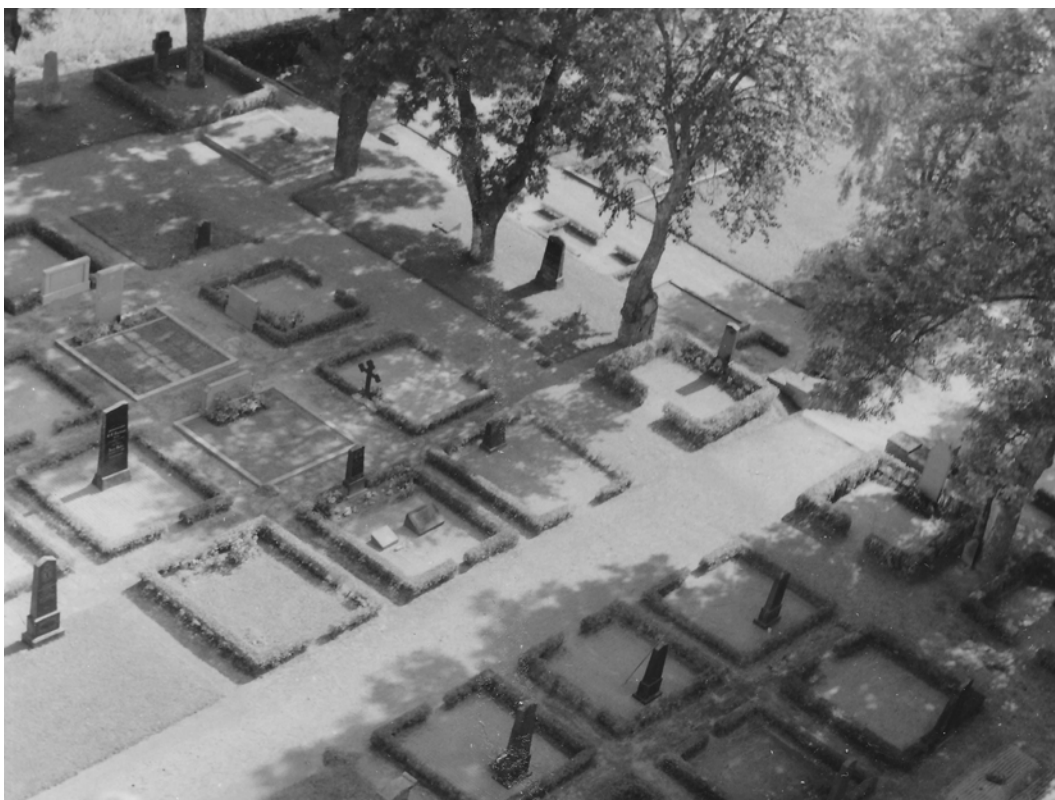
- 22 Del av kyrkogården som ligger direkt söder om kyrkan 1954. Stora grusade familjegravar inramas av låga häckar. Notera den äldre trädkransen och terrassmuren med granittrappa. Fotografi Sörmlands museum, Ivar Schnell, A6-497.

På fotografier från 1944 och 1954 syns södra delens välordnade och grusade stora familjegravar, bild 22 och 24. Delar av dessa finns kvar idag, dock utan häckar eller grusade ytor. 1966 förtecknades alla gravfonder, den äldsta var från 1895, Per Olof Henriksson och Tybble.

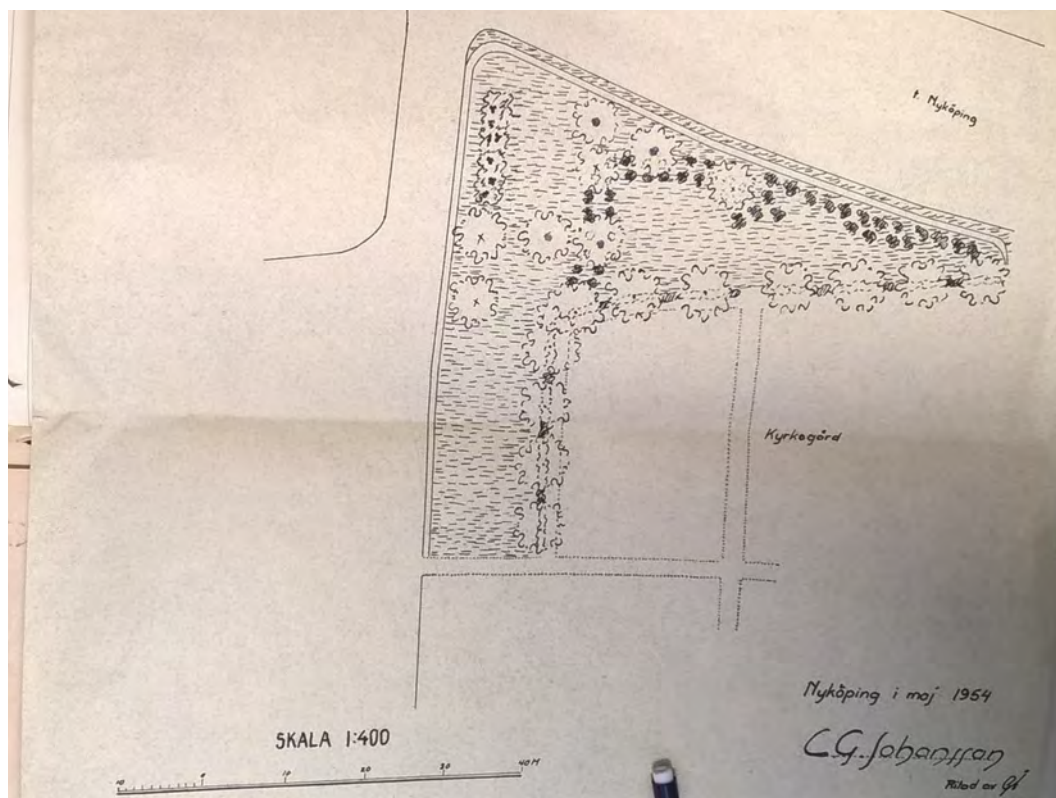
- 23 Skiss av planteringar nordväst om norr kyrkogårdsdelen år 1954, upprättad av Hushållningssällskapet C. G. Johansson. Uppsala landsarkiv, SE/ULA/10865.

1952 gjordes infartsvägen till kyrkan om. En ny väg drogs från rikshuvudvägen fram till kyrkan. Mark köptes in för den nya vägen, samt ett område öster därom mellan rikshuvudvägen och kyrkogården. Församlingen ville två år senare göra en plantering som skulle avskärma den smalaste delen av området utanför kyrkogårdens nordvästra hörn, som låg mellan kyrkogården och de båda vägarna, se bild 23. Bland annat skulle buskar planteras i den östra delen och gräs skulle sås. Förslaget upprättades av Södermanlands läns hushållningssällskap, Gösta Johansson.

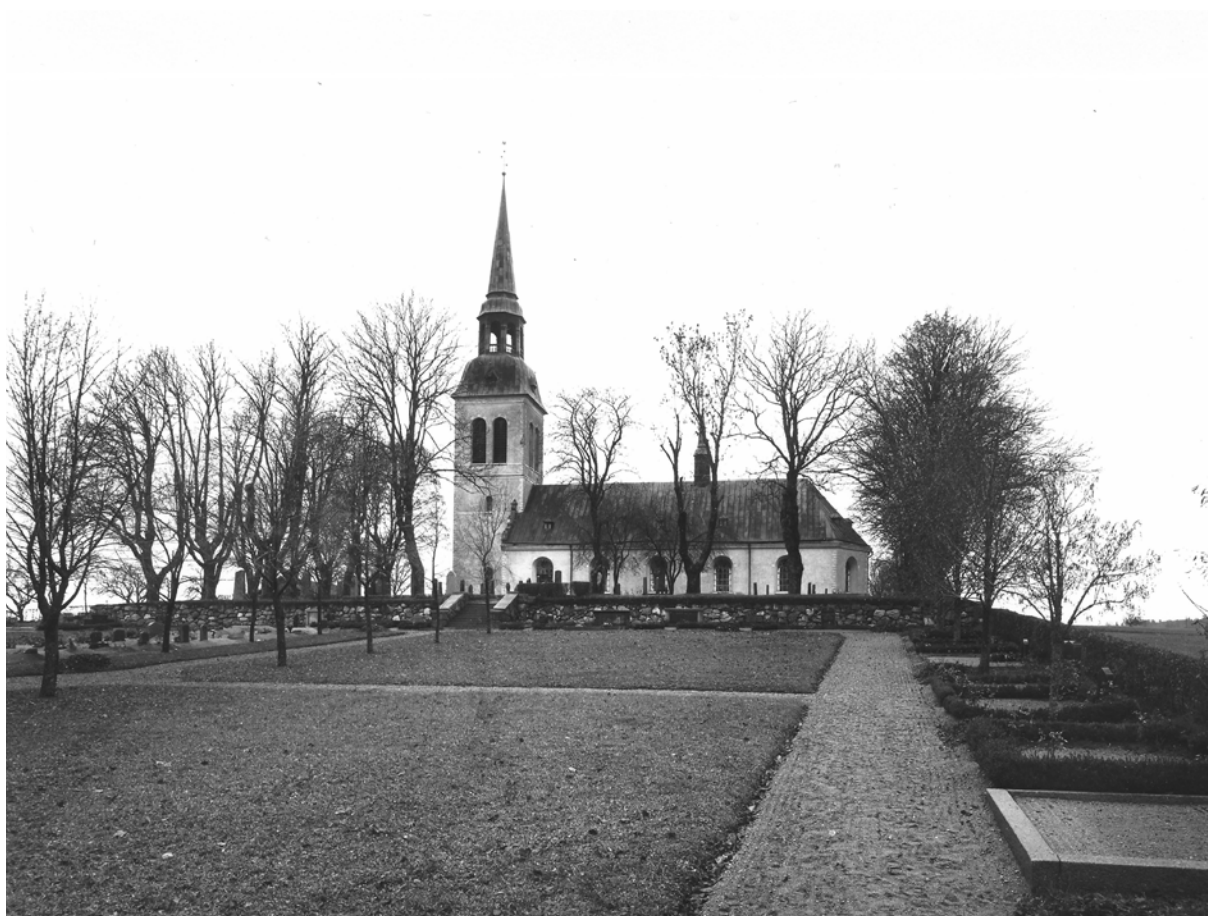
24 Kyrkoanläggningen sedd från söder, år 1944. Gångarna är grusade och stora familjegravar finns utefter de yttre kanterna. Fotografi Sörmlands museum, X2165/80, Eric Kling.

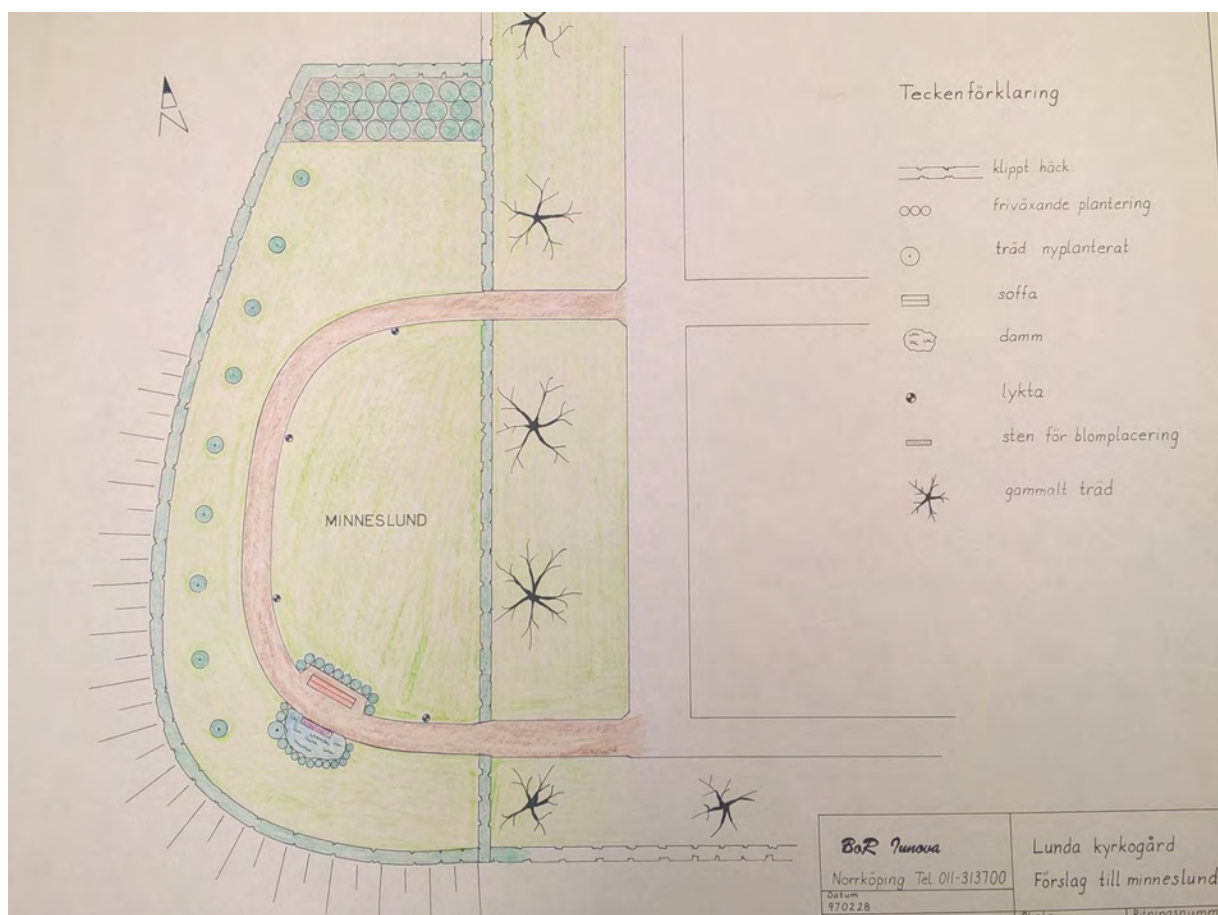
26 Ritningsförslag till en minneslund vid västra delen av Lunda kyrkogård 1997, BoR Innova ritning nr 971-1. Uppsala landsarkiv, SE/ULA/10865.

smideskors från 1930-talet stod på södra utvidgningen (gravvård SB 321). Korset står fortfarande kvar. I öster fanns gravhällen över kyrkoherden Johannes Tingstadius från 1776 kvar (gravvård SA 184). Hans porträtt hänger i sakristian. Under år 1988 - 1989 utfördes schaktarbeten på kyrkans norra sida och ned till församlingshemmet. År 1997 togs det fram ett förslag till en minneslund. Minneslunden anlades vid kyrkogårdens sydvästra hörn och var tänkt att omgärdas med en lövbärande häck, se ritning från 1997, bild 26. Minneslunden invigdes 1998.

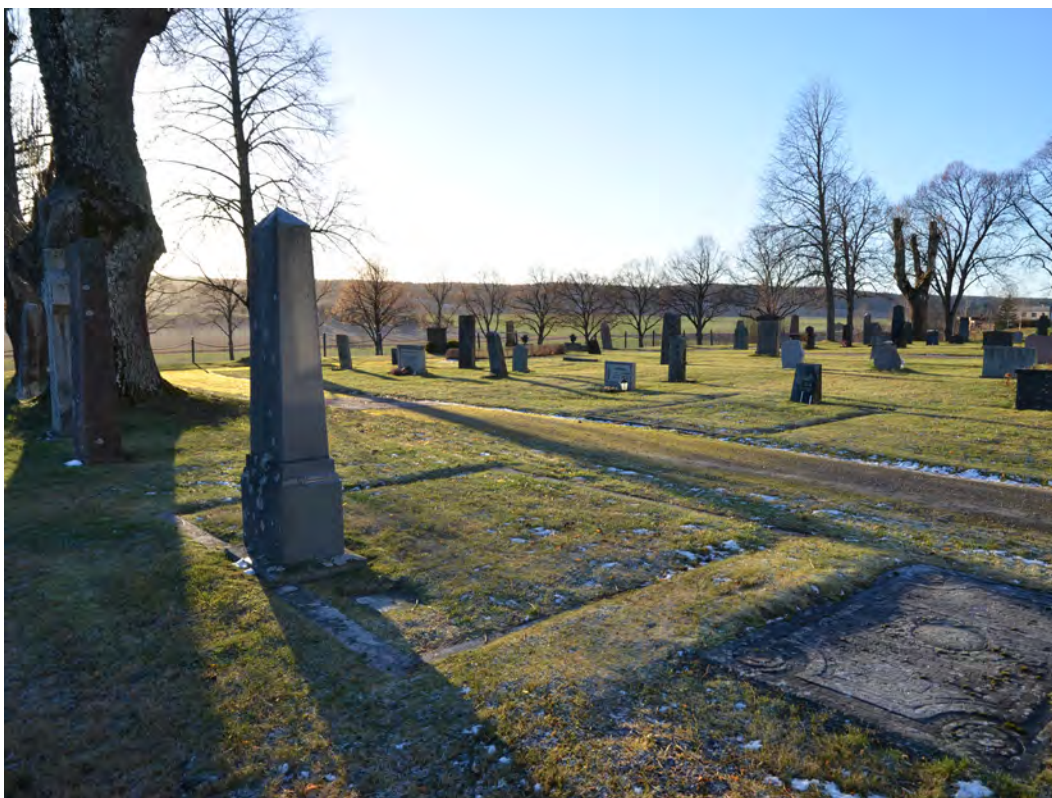
28 Gamla kyrkogården sedd från öster. Till höger Tingstadius gravhäll från 1776, tillsammans med stora köpegravar/familjegravar utefter trädkransen (SLM D2019-0063).

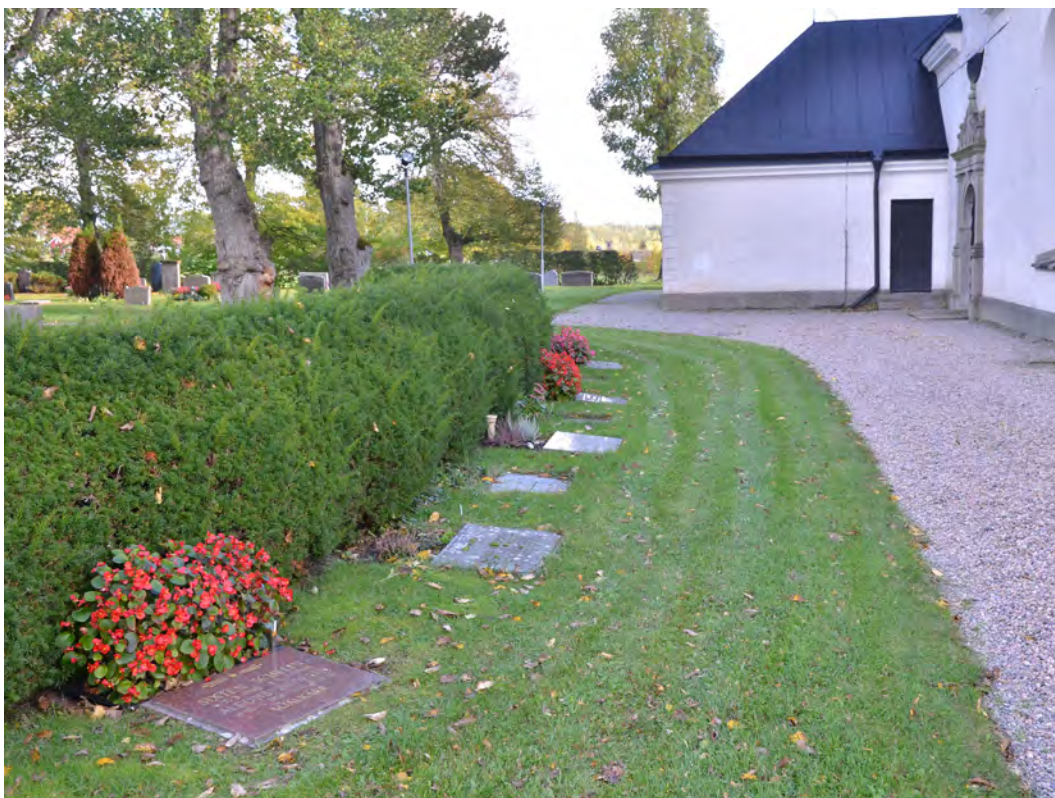
29 Urngravar med liggande stenar direkt norr om kyrkan (SLM D2019-0064).

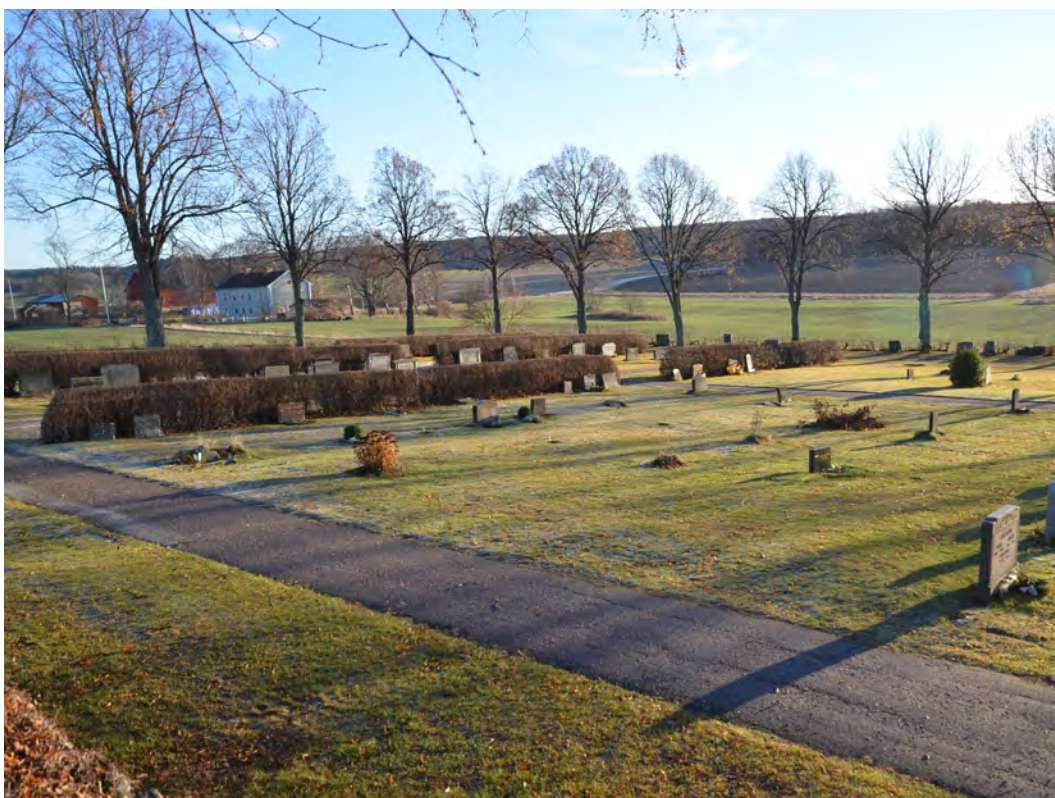
30 Södra delens gravkvarter där enstaka linjegravar finns kvar. Här återfinns också kyrkogårdens enstaka gjutjärns kors (SLM D2019-0065).

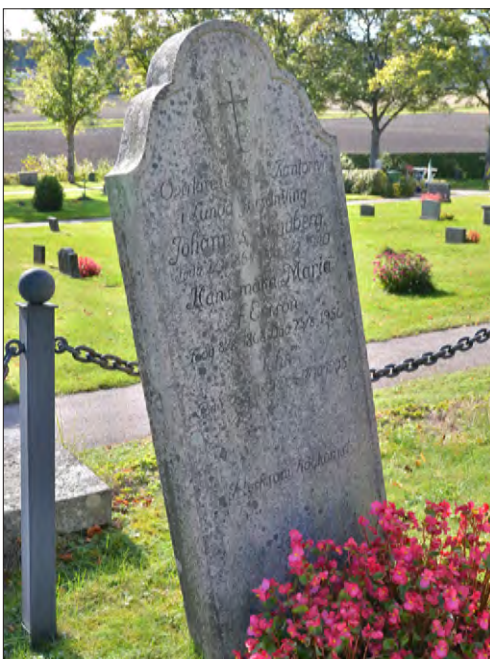
**Bild ID:** SLM D2019-560  
**Fotograf:** Eva Wockatz  
**Datum:** 2017-10-06

Gravvården är uppsatt för läraren och kantorn Johannes Sandberg, hans maka Maria och sonen John. Gravvården tillhör de äldre bevarade gravvårdarna på kyrkogården. Gravvården är placerad utefter gamla kyrkogårdens södra trädkrans, en framträdande placering intill gången bland andra stora köpegravar. Gravvården är karaktärsskapande genom sin ålder, placering, genom att den har en ovanlig utformning och för att den är relativt hög. Gravstenen bär en titel och är också socialhistoriskt intressant.

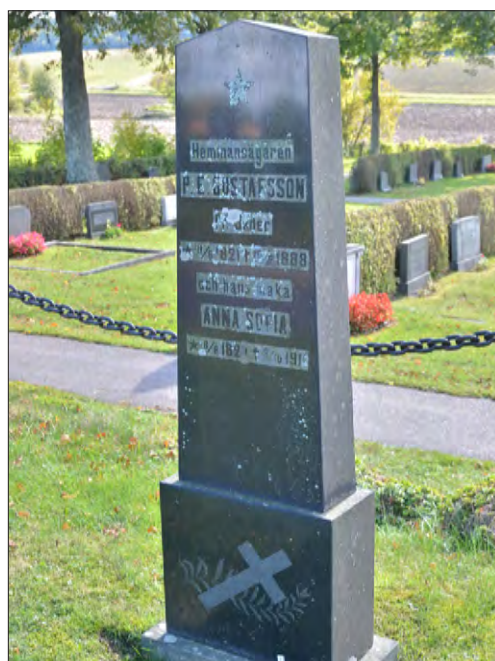
**Bild ID:** SLM D2019-561  
**Fotograf:** Eva Wockatz  
**Datum:** 2017-10-06

Gravvården är uppsatt för hemmansägaren P E Gustafsson och hans maka Anna Sofia. Gravvården tillhör de äldre bevarade gravvårdarna på kyrkogården. Gravvården är placerad utefter gamla kyrkogårdens södra trädkrans, en framträdande placering bland andra stora köpegravar. Gravvården är karaktärsskapande genom sin ålder, placering, genom att den har en ovanlig utformning för denna kyrkogård och för att den är relativt hög. Gravstenen bär en titel och är också socialhistoriskt intressant.

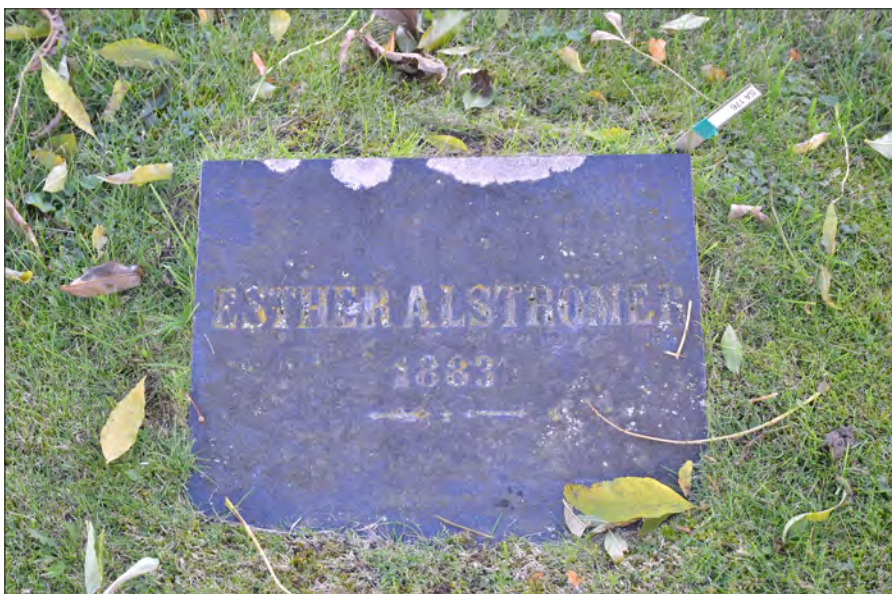
**Bild ID:** SLM D2019-562  
**Fotograf:** Eva Wockatz  
**Datum:** 2017-10-06

Gravvården är en barngrav uppsatt för Esther Alström 1883, som bara blev knappt 2 månader. Gravvården tillhör de äldre bevarade gravvårdarna på kyrkogården. Gravvården är placerad utefter gamla kyrkogårdens östra trädkrans, en framträdande placering bland andra stora köpegravar, där denna grav utmärker sig för att var liten, liggande och förhållandevis oansenlig. Det är den enda barngraven utefter trädkransen. Gravvården är karaktärsskapande genom sin ålder, placering, men framförallt för att det är en barngrav med ovanlig utformning jämfört med de andra köpegravarna i trädkransen. Esthers pappa var Jonas Alströmer den yngre, politiker, riksdagsman under 1800-talet. Stenen har därmed ett lokalhistoriskt intresse.

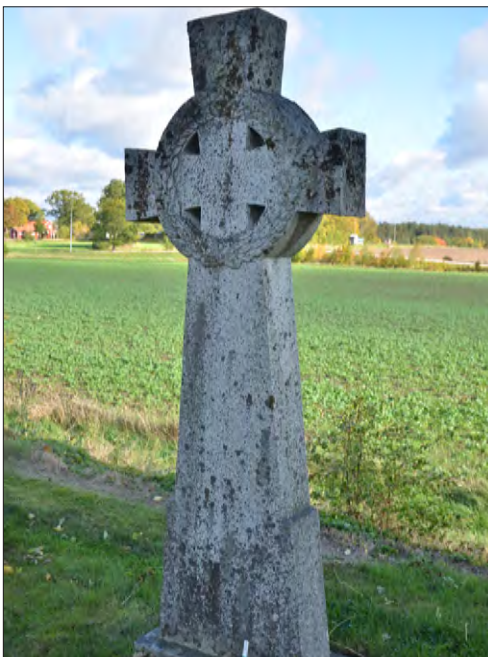
**Bild ID:** SLM D2019-563  
**Fotograf:** Eva Wockatz  
**Datum:** 2017-10-06

Gravvården tillhör Erik Arvid Wirström, sonen till Per Erik Wirström (gravplats 180), varför gravvårdarna har en gruppsamverkan. Båda kom från Skällsta gård.

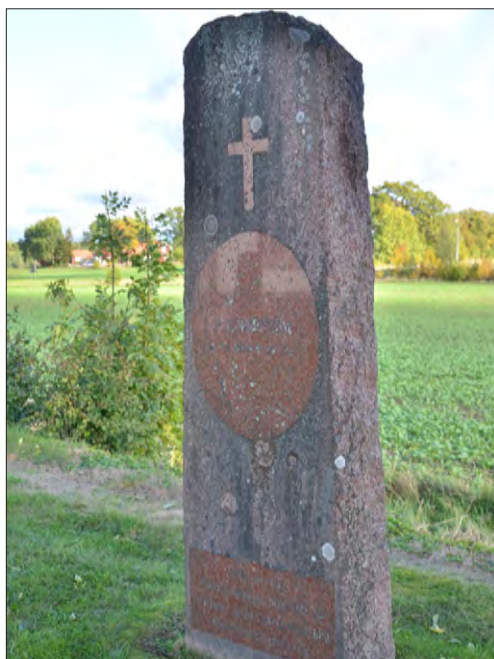
**Bild ID:** SLM D2019-564  
**Fotograf:** Eva Wockatz  
**Datum:** 2017-10-06

Gravvården är uppsatt för Per Erik Wirström. Gravvården tillhör de äldre bevarade gravvårdarna på kyrkogården. Gravvården är placerad utefter gamla kyrkogårdens östra trädkrans, en framträdande placering bland andra stora köpegravar. Stenen är typisk för det tidiga 1900-talet, stor och naturligt huggen, men ovanlig på denna kyrkogård. Gravvården är karaktärsskapande genom sin ålder, placering, genom att den har en ovanlig utformning och för att den är stor och hög. Stenen har ett fint citat. Gravvården tillhör pappan Per Erik Wirström, till sonen Per Erik Wirström (gravplats 179), varför gravvårdarna har en gruppsamverkan. Båda kom från Skällsta gård.

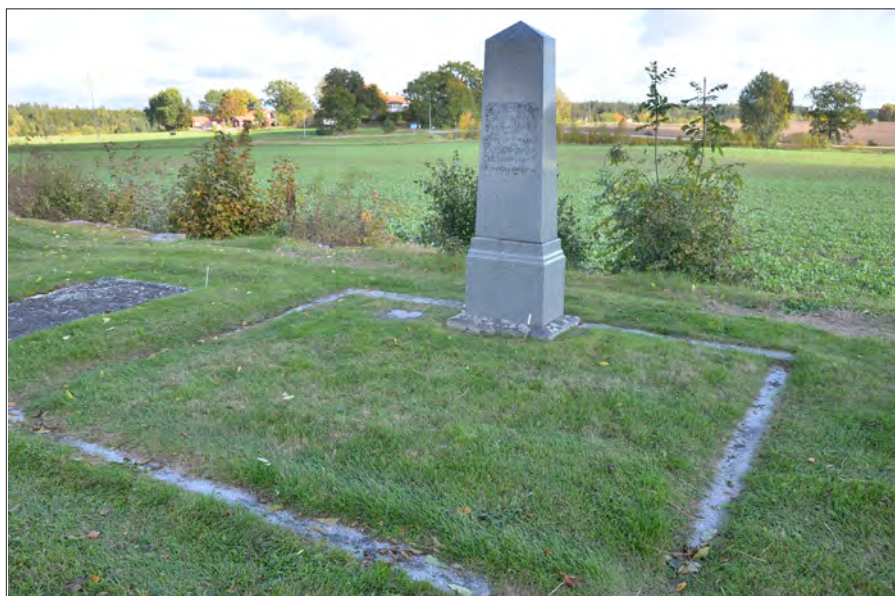
**Bild ID:** SLM D2019-565  
**Fotograf:** Eva Wockatz  
**Datum:** 2017-10-06

Gravvården är uppsatt för prosten Oskar Ansgarius Flammén och hans maka Matilda. Gravvården är en av de äldre bevarade gravvårdarna på kyrkogården. Gravvården är placerad utefter gamla kyrkogårdens östra trädkrans, en framträdande placering bland andra stora köpegravar. Stenen är typisk för det tidiga 1900-talet, stor och naturligt huggen, men ovanlig på denna kyrkogård. Gravvården är karaktärsskapande genom sin ålder, placering, att den har en ovanlig utformning, för att den är hög och för att den omgärdas av en stenram. Gravvården är placerad intill kyrkans kor, en relativ vanlig placering för bortgångna präster.

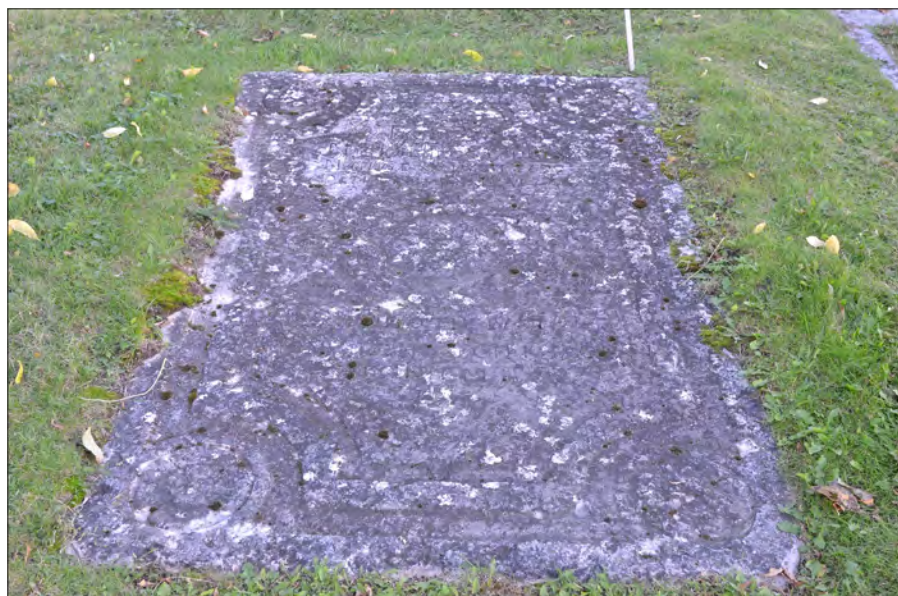
**Bild ID:** SLM D2019-566  
**Fotograf:** Eva Wockatz  
**Datum:** 2017-10-06

Gravvården är en gravhäll lagd för kyrkoherden Johan Tingstadius. Gravvården är den äldsta bevarade gravvården på kyrkogården. Gravvården är placerad intill koret, utefter gamla kyrkogårdens östra trädkrans, en framträdande placering bland andra stora köpegravar. Gravvården är karaktärsskapande genom sin ålder, placering och för att det är den enda liggande gravhällen på kyrkogården. Gravvården är placerad intill kyrkans kor, en relativ vanlig placering för bortgångna präster. Stenen uppgavs 1830 ligga på kyrkogården. Gravstenen bär en titel och är socialhistoriskt intressant.
