## Lunda kyrkogård

Lunda 5:1, Lunda socken, Nyköpings kommun, Strängnäs stift,  
Södermanlands län

Kulturhistorisk inventering 2017 - 2018

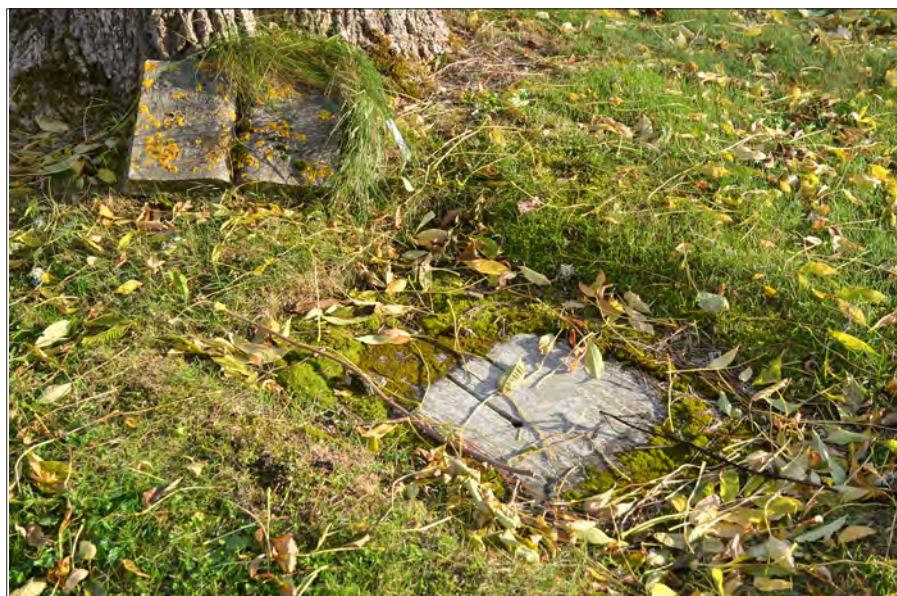
**Bild ID:** SLM D2019-567  
**Fotograf:** Eva Wockatz  
**Datum:** 2017-10-10

Gravvården består av 2 stenar. Gravvården tillhör de äldre gravvårdarna på kyrkogården. Gravvården är placerad intill koret, utefter gamla kyrkogårdens östra trädkrans, en framträdande placering bland andra stora köpegravar. Gravvården är karaktärsskapande genom sin ålder, placering och för att den framställer en liggande bok. Den enda gravvården på kyrkogården som har den formen.

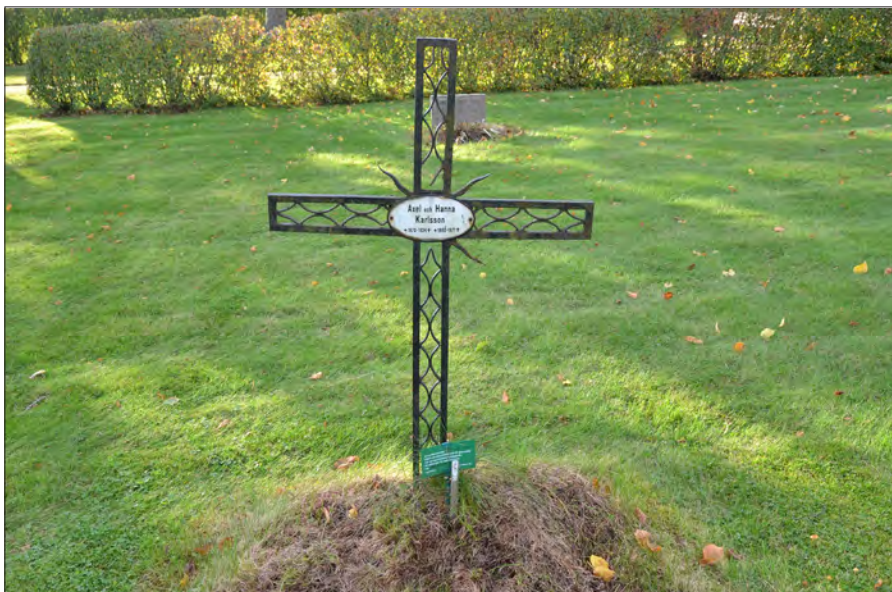
Bild ID: SLM D2019-568  
Fotograf: Eva Wockatz  
Datum: 2017-10-10

Gravvården består av ett gjutjärnskors. Få kors av gjutjärn finns på kyrkogården. Detta kors har en emaljskylt, vilket inget annat har. Korset har en ovanlig form. Gravvården är en så kallad linjegrav, och är placerat intill andra linjegravar från 1930-talet. Gravvården är karaktärsskapande genom sin ålder, placering bland andra linjegravar och för att det har ett ovanligt utförande. Eftersom det är en linjegrav är den socialhistoriskt intressant, eftersom begravningskicket inte förekommer längre.

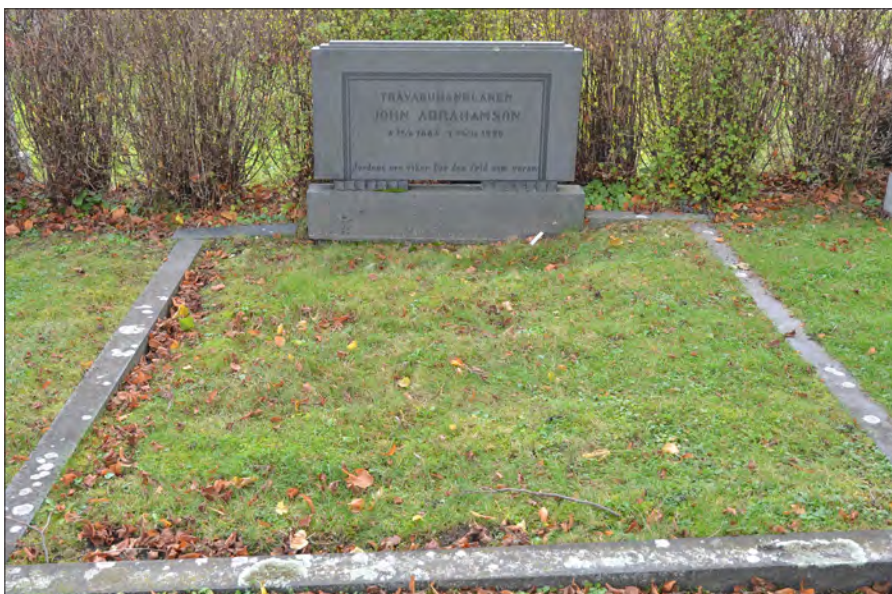
**Bild ID:** SLM D2019-569  
**Fotograf:** Eva Wockatz  
**Datum:** 2017-10-10

Gravvården är uppsatt för trävaruhandlaren John Abrahamson, född i Kalmar län. Gravvården är stram, låg och bred och försedd med stenram. Gravvården är karaktärsskapande genom att den har en ovanlig utformning och en stenram. Gravstenen bär en titel och är socialhistoriskt intressant. John Abrahamson hade en trävarufirma i Jönåkers samhälle, med många anställda. Firman startade 1912. Ägaren hade praktiserat i England och USA. När han var 18 år arbetade han som pälsjägare och guldgrävare i Alaska. Han testamenterade pengar till sina anställda och till bygden. Stenen har ett lokalhistoriskt intresse.

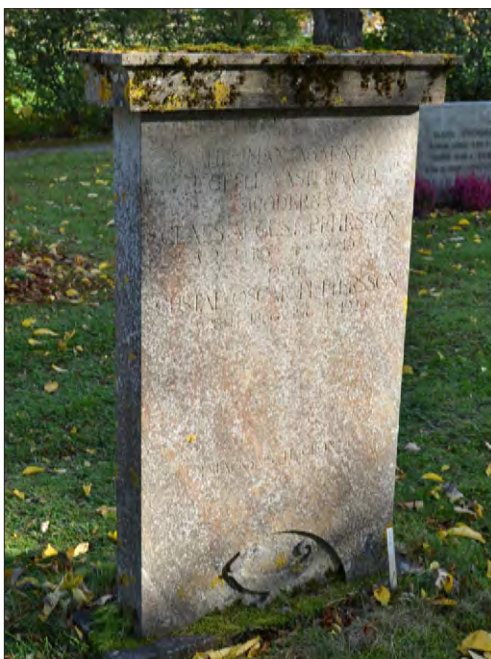
Bild ID: SLM D2019-570  
Fotograf: Eva Wockatz  
Datum: 2017-10-10

Gravvården är uppsatt för hemmansägarna och bröderna Pehrsson och Pettersson. Gravvården har ett stramt och funktionalistiskt utseende. En ovanlig form på kyrkogården. Gravvården bidrar därför till kyrkogårdens karaktär. Stenen är också relativt hög och synlig i miljön. Gravstenen bär både en titel och ett gårdsnamn och är socialhistoriskt intressant. Citatet är fint.

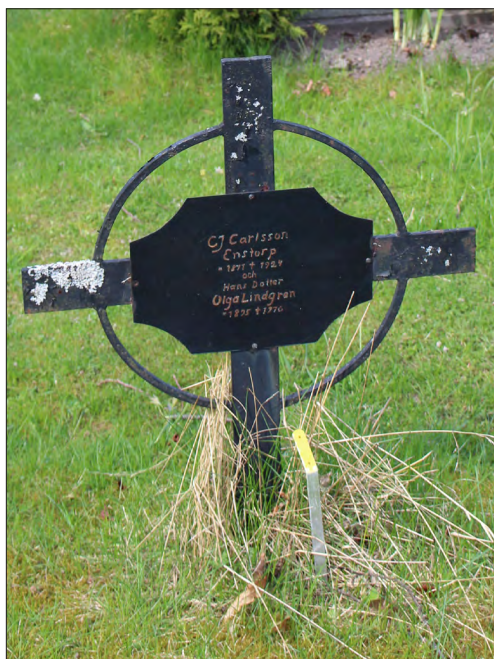
Bild ID: SLM D2019-571  
Fotograf: Eva Wockatz  
Datum: 2015-04-27

Gravvården är uppsatt för C J Carlsson och hans dotter Olga Lindgren. Järnkorset har ett ovanligt utseende, med handskriven inskription, vilket är charmigt. Korset bidrar därför till kyrkogårdens karaktär. Korset bär ett gårdsnamn och är socialhistoriskt intressant. Graven är en linjegrav, vilket gör den socialhistoriskt intressant. Carls hustru är begravd i gravplats SB 203, Mathilda Carlsson, som dog 1951.

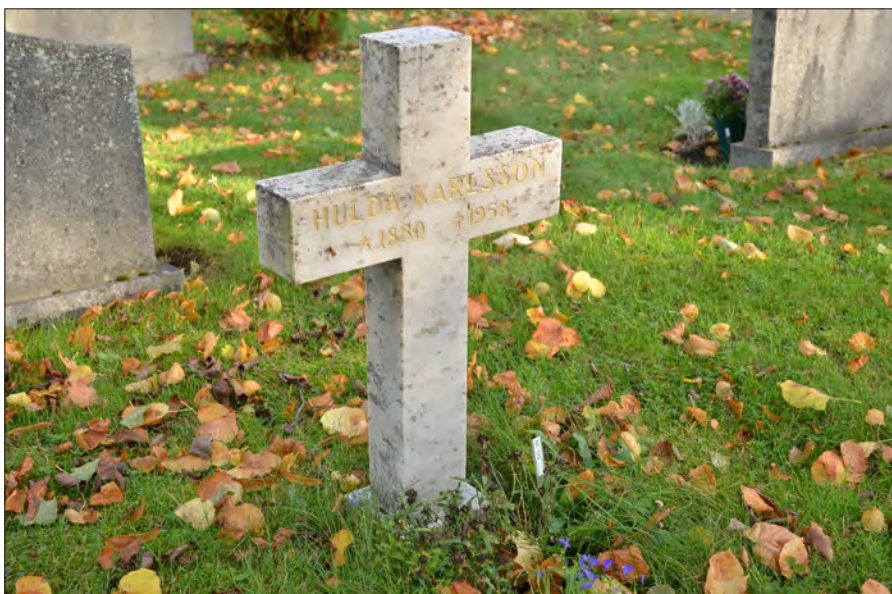
Bild ID: SLM D2019-572  
Fotograf: Eva Wockatz  
Datum: 2017-10-10

Gravvården är uppsatt för änkan Hulda Karlsson. Gravvården har ett ovanligt utseende, ett litet vitt marmorkors, som genom stenvalet och formen syns väl på kyrkogården. Gravvården bidrar därför i hög grad till kyrkogårdens karaktär. Gravstenen är uppsatt för en änka, möjligen är det en så kallad linjegrav, vilket gör den socialhistoriskt intressant.
