Gryts gård

Gimmersta 1:5, Julita socken, Katrineholms kommun,
Södermanlands län

Antikvarisk förundersökning

Rapport 2008:3

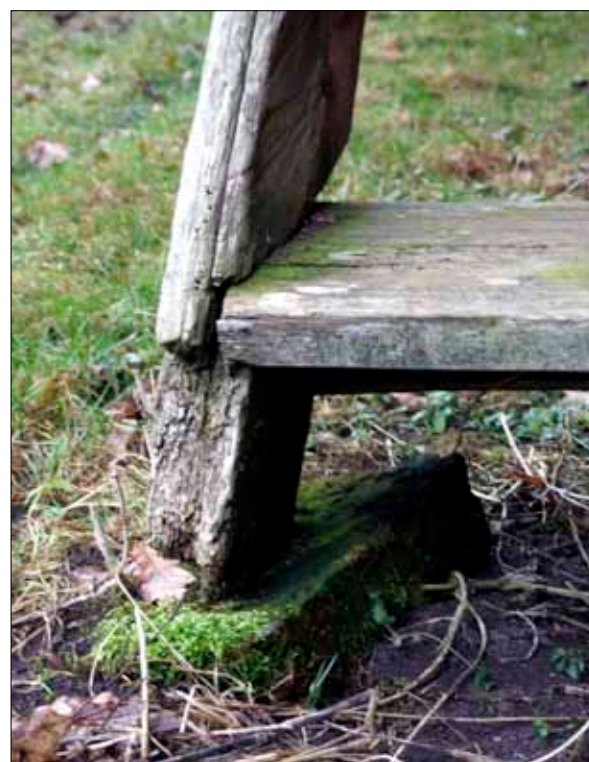
75 Trappan vid hus 6 (Slm D09-816).

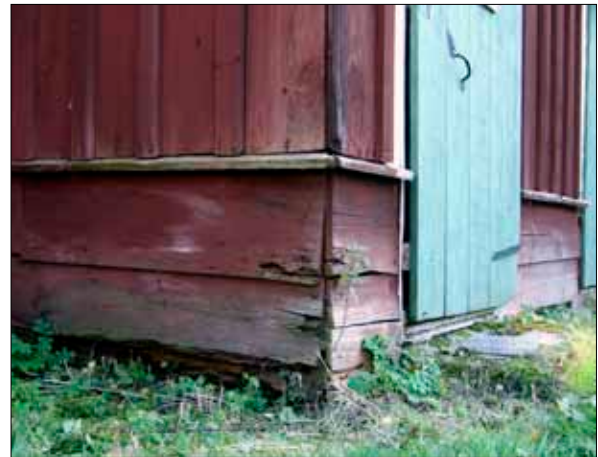
- Syllstocken i förstugans västra vägg är rötskadad. Skadan beror åtminstone delvis på att marknivån är för hög i anslutning till huset (figur 78).
- Syllstocken vid södra gaveln är rötskadad på grund av för hög marknivå.
- Syllstocken vid västra långsidan är angripen av träskadeinsekter i den norra delen.

78 Skadad syllstock och panel vid förstugans nordvästra hörn (Slm D09-818).

- Syllstockar på södra gaveln och förstugans västra vägg lagas. II
- Träskadeangrepp i västra långsidans syllstock, norra delen, undersöks/hålls under observation. II

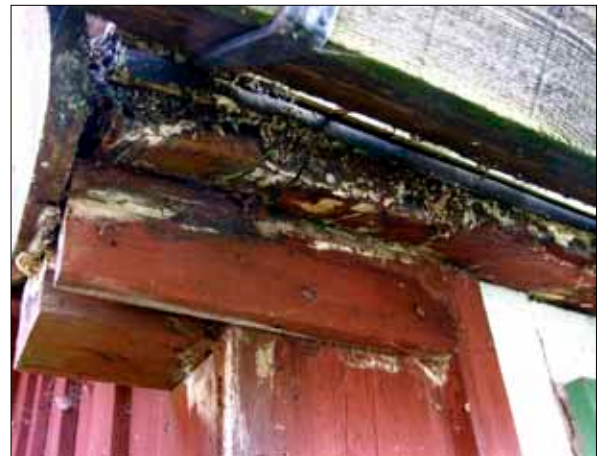
79 Hängrännan vid förstugans nordvästra hörn (Slm D09-819).

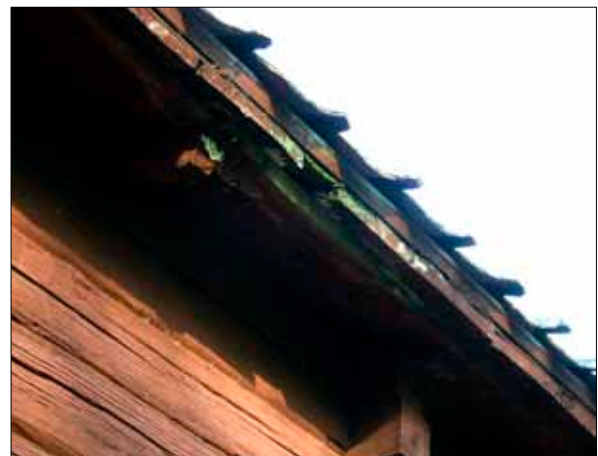
91 Rötskador på underlagstaket vid takfoten på byggnadens sydöstra långsida (Slm D09-831).

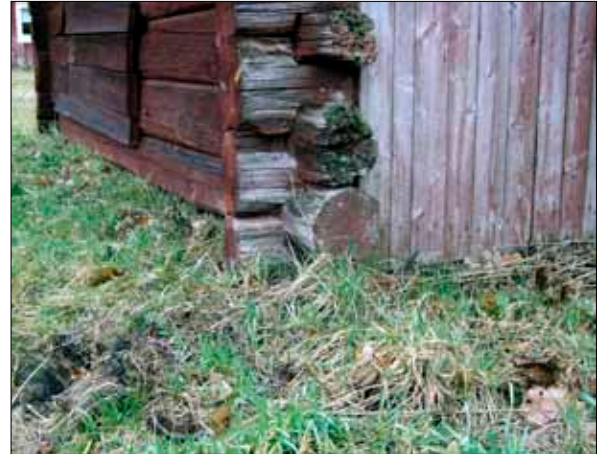
98 Hög marknivå vid byggnadens sydvästra hörn (Slm D09-837).

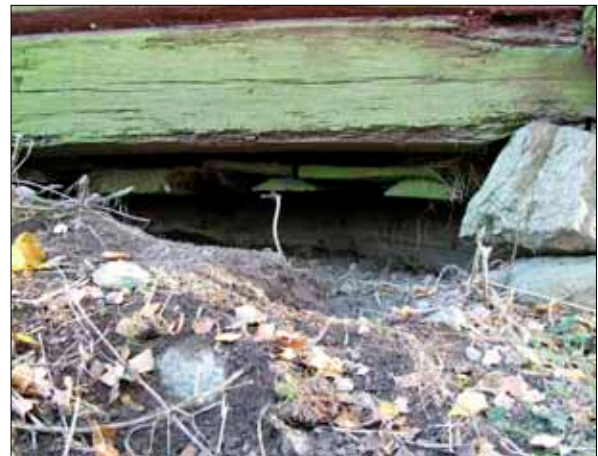
105 Minst en golvbjälke har kommit ur läge på grund av grävlingens aktiviteter (Slm D09-843).

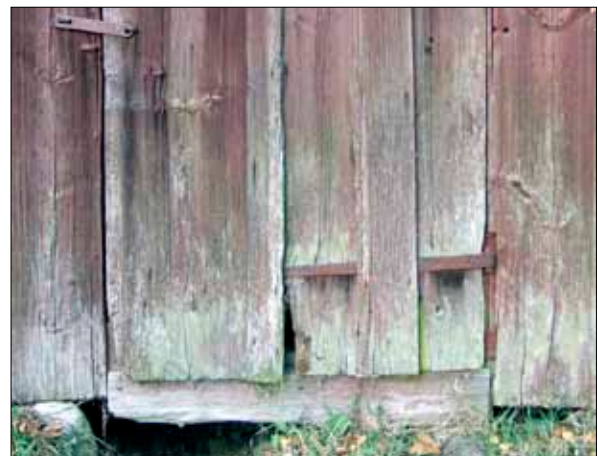
106 Dörrarnas nedre delar är delvis rötskadade (Slm D09-844).

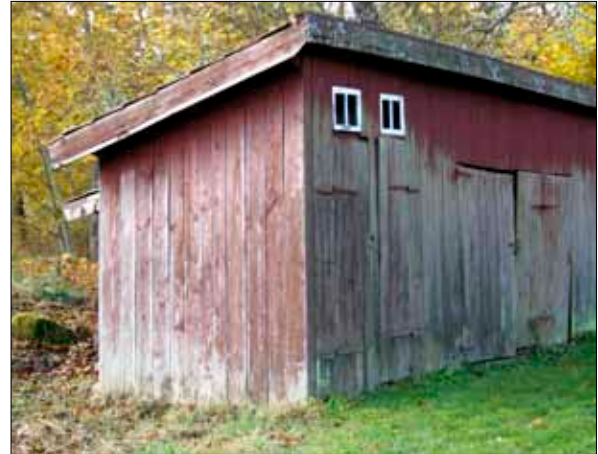
110 För hög marknivå vid byggnadens norra hörn (SIm D09-848).

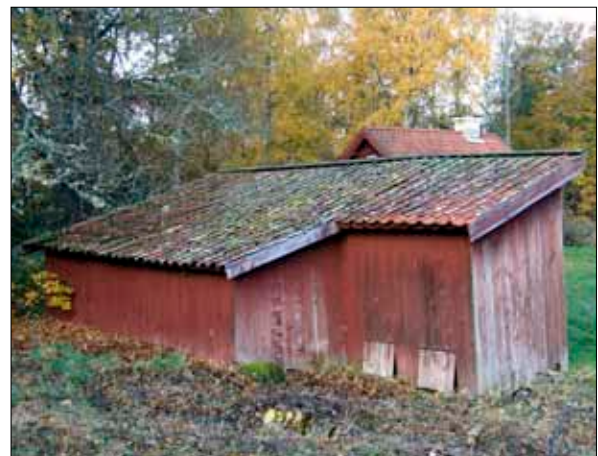
112 Tegeltaket behöver ses över (SIm D09-775).
