## Katrineholms lokstation

Katrineholm 4:1, Stora Malm socken, Katrineholms kommun, Södermanlands län

Antikvarisk förundersökning och projektering  
Miljön och byggnaderna

Rapport 2008:1

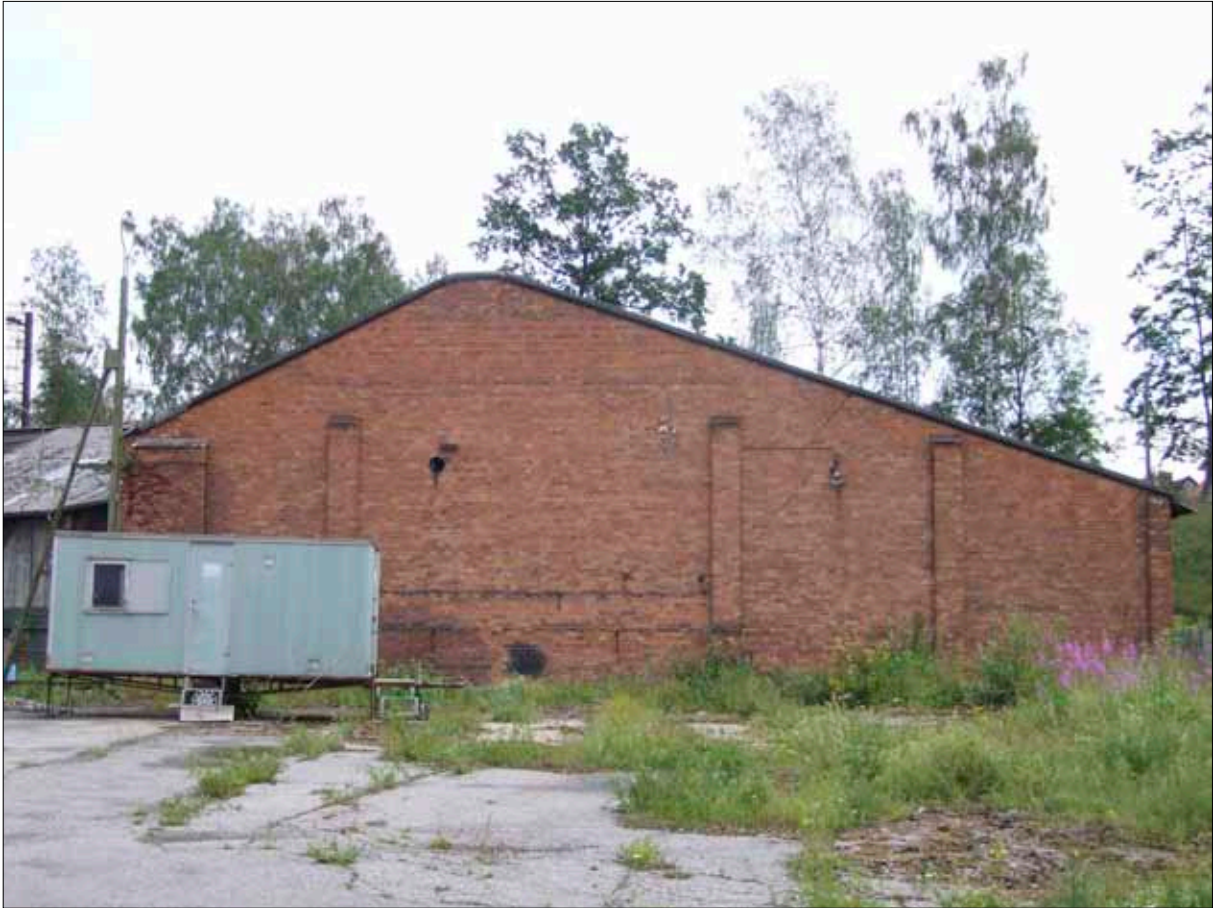
24 Gaveln mot väster på lokstallet. Det cirkulära hålet är en ventilationsöppning.

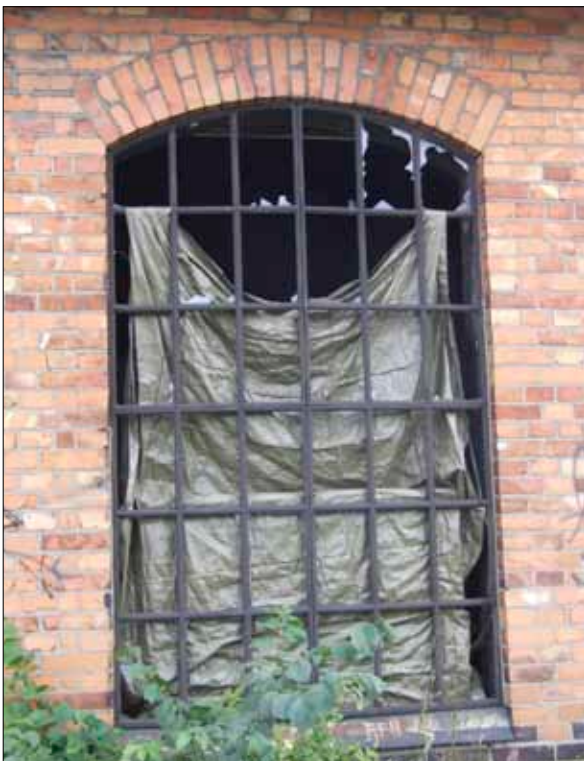
25 De flesta fönsterbågarna är av gjutjärn.

De flesta fönstren är försatta med skivor, många glastrutor saknas eller är krossade. Gjutjärnsbågarna är rostiga. Träbågarna är uttorkade och har i flera fall trasiga spröjsar och andra mekaniska skador. Fönsterblecken är ytrostade.

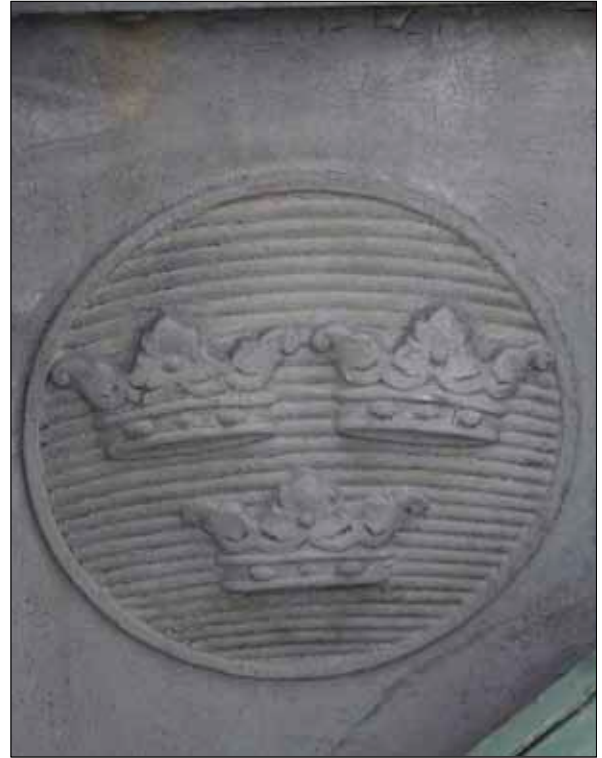
Några gjutjärnsvapen saknas eller är spruckna.

29 *Detalj av tre kronors vapen i gjutjärn som flankerar varje port.*

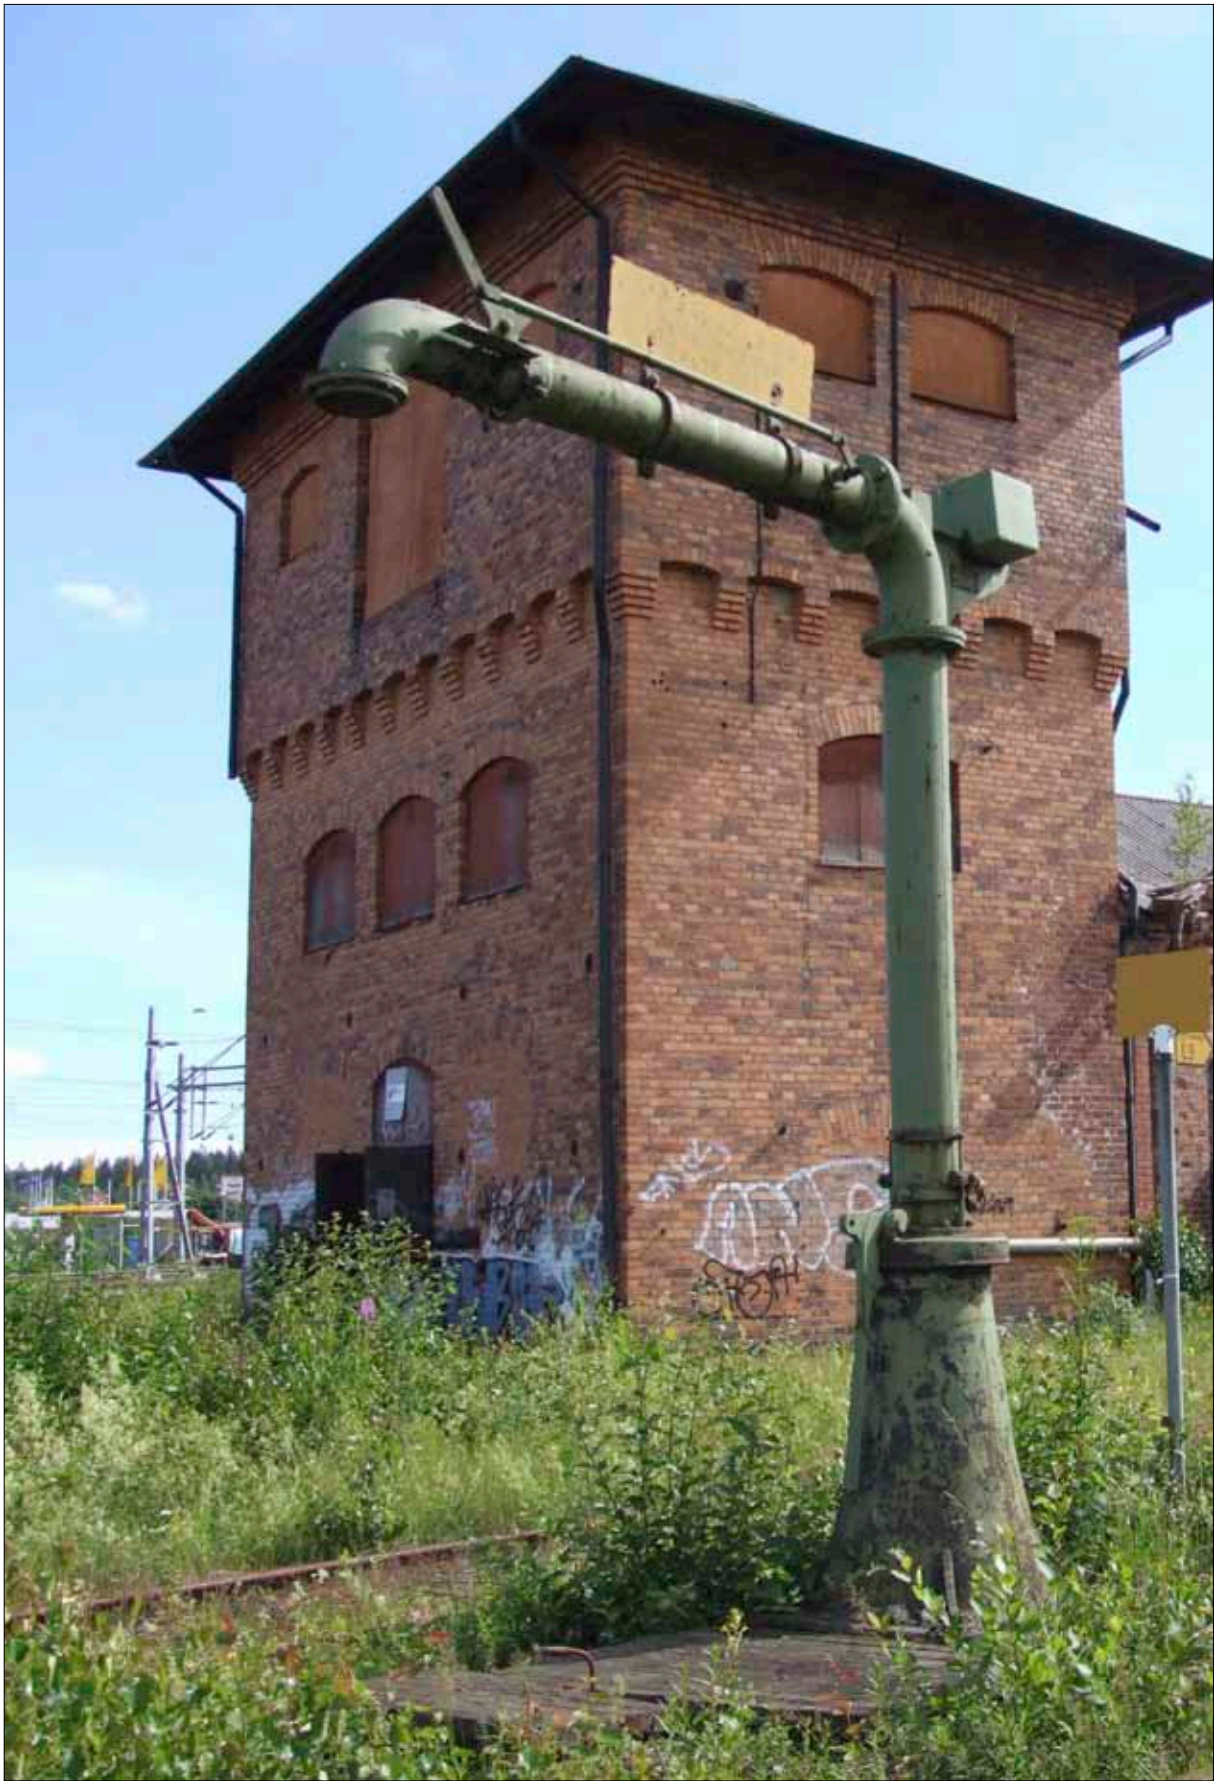
Vattenhästen fungerade för några år sedan, men dess skick är idag okänt.

48 *Vattenhästen.*

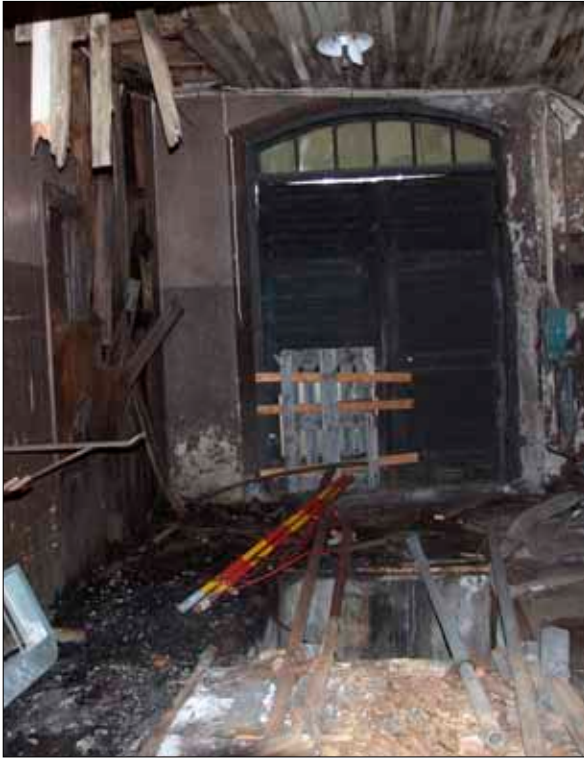
1A: Delvis nedrasat brädtak. Röttskadat bjälklag. Vägg mot lokstall delvis rasad. Delvis nedrasad puts och mycket flagad färg. Brädor fattas i golvlucka. Dörrprofilering skadad. Dörr saknas mot 1B.

57 Rum 1A. Här inne stod på 1950-talet en brand-spruta och senare en dressin.

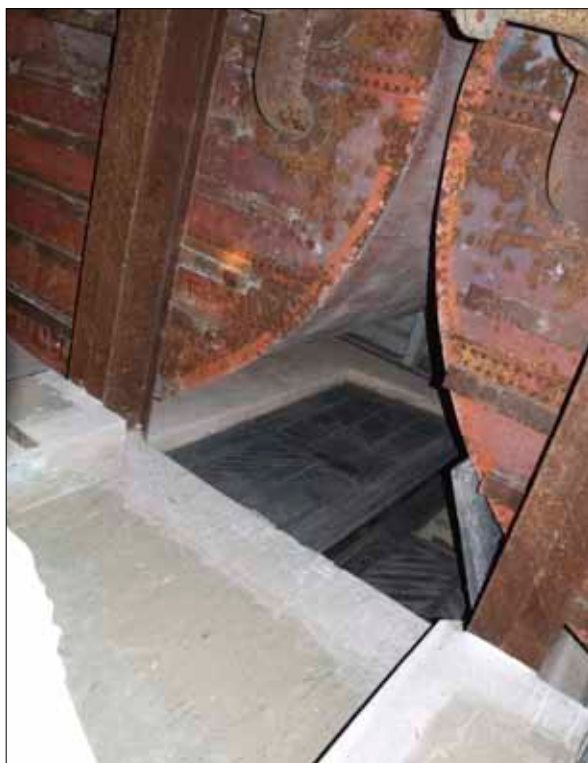
Rostiga vattencisterner. Rostiga balkar. Vissa putsskador på väggarna. Färg flagar.

81 Cisternerna som vilar på I-balkar.

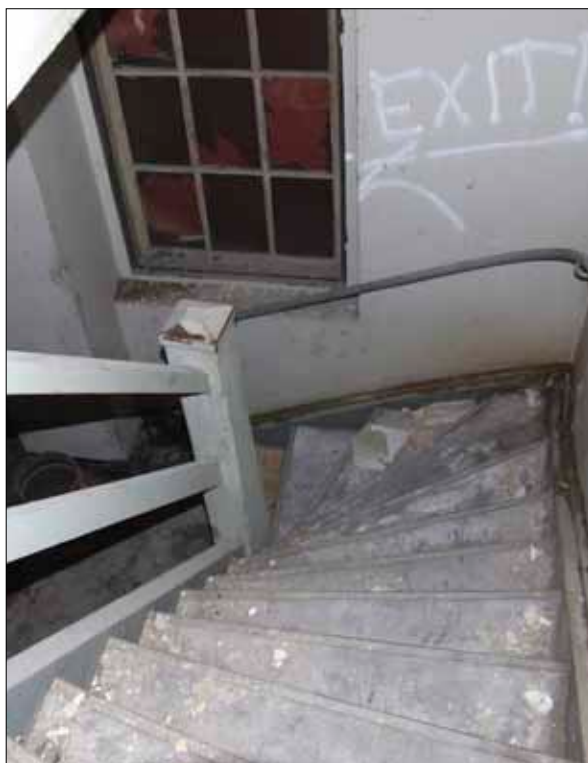
88 Trapploppet.

Trappan: Klotter. Färg flagar.

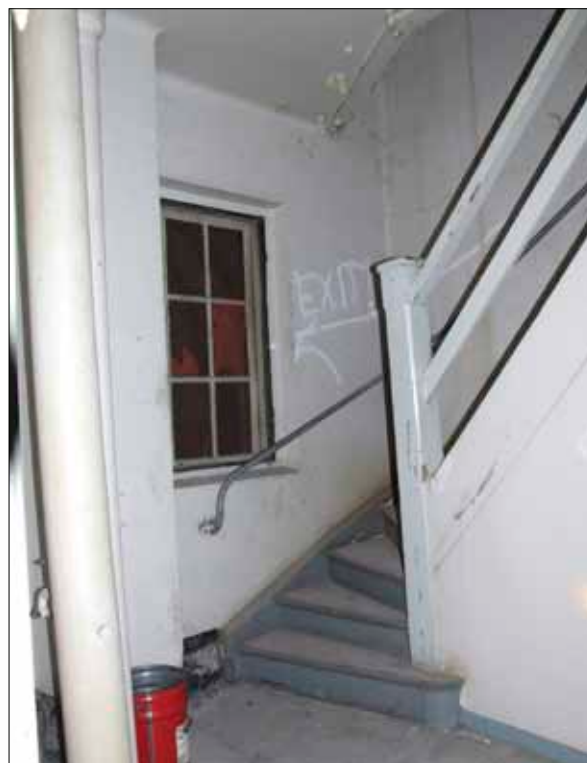
89 Trappan upp i högdelen.

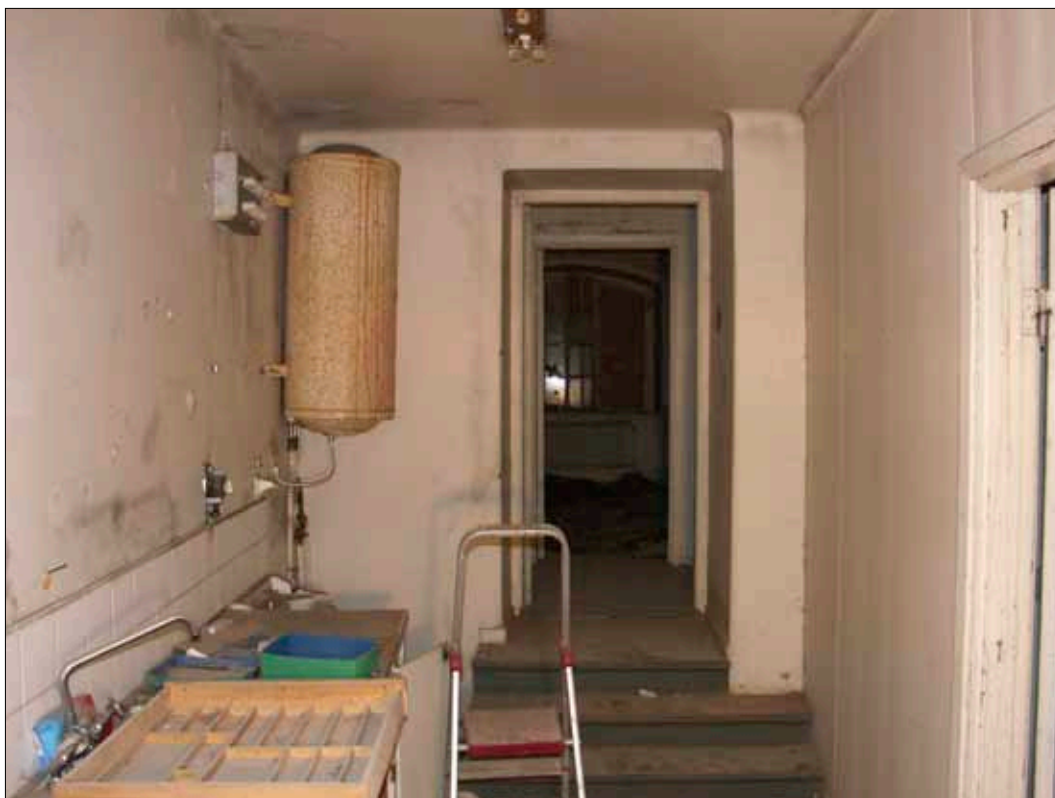
HöF: Vissa skador i putsen på väggarna. Färg flagar.

91 Rum HöF, som idag är inrett till kök. Fotografi Kjell Taawo, Sörmlands museum.

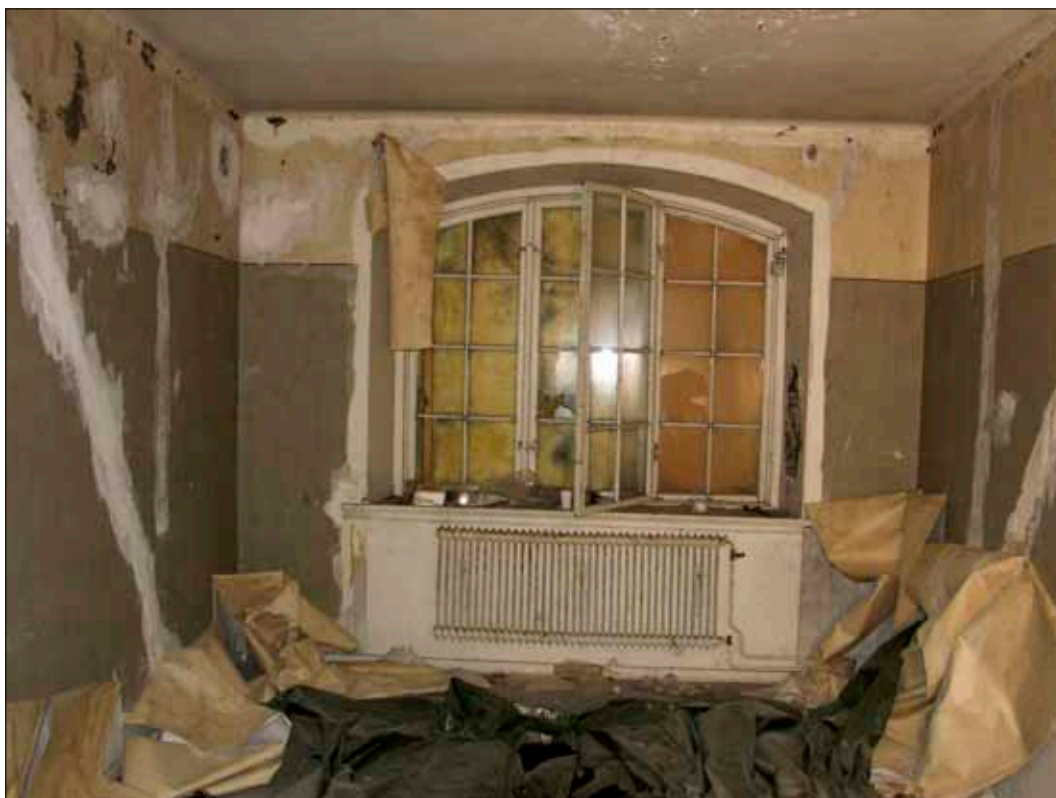
HöH: Vissa skador i putsen på väggarna. Färg flagar.

92 Rum HöH. Fotografi Kjell Taawo, Sörmlands museum.

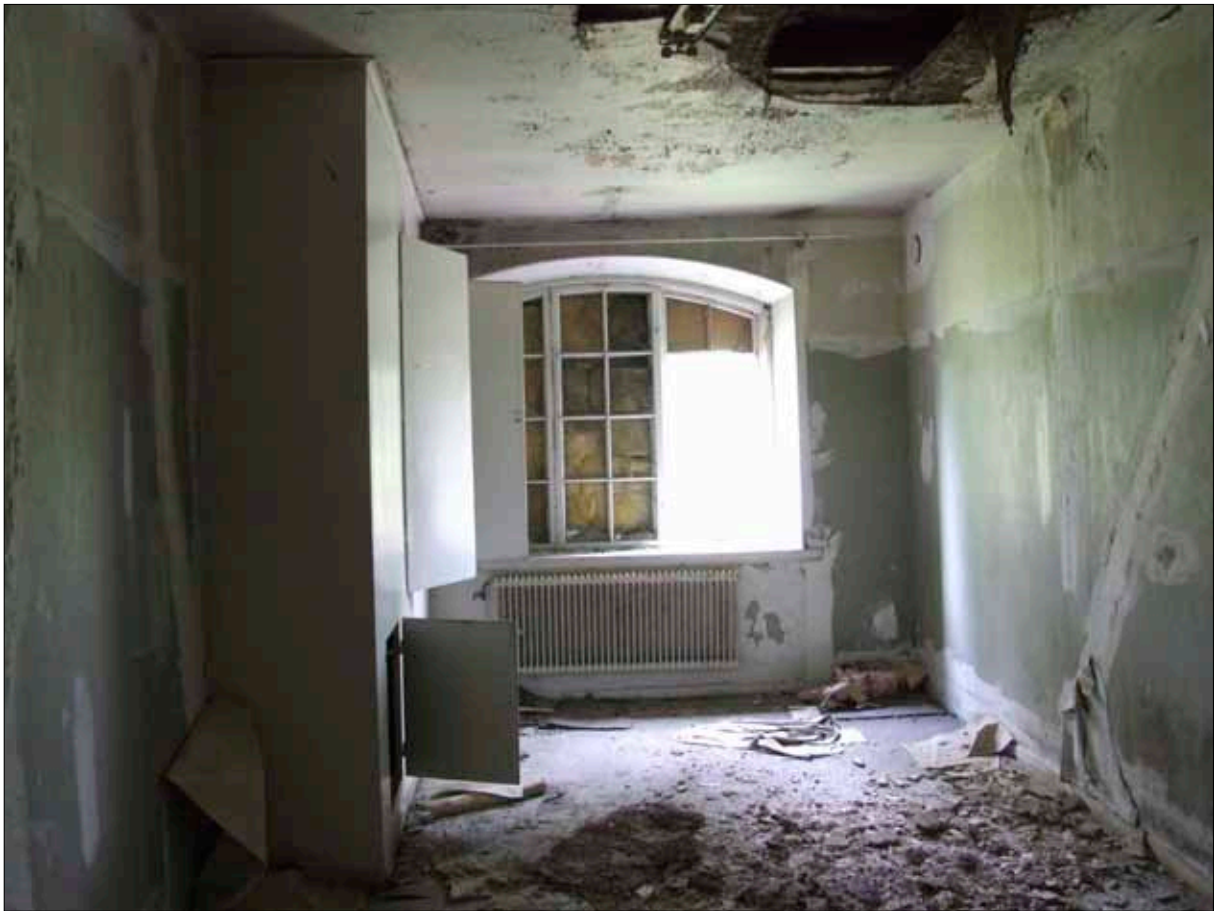
HöG: Delar av bjälklaget har rasat in. Delvis nedfallen puts. Färg flagar.

93 Rum HöG.

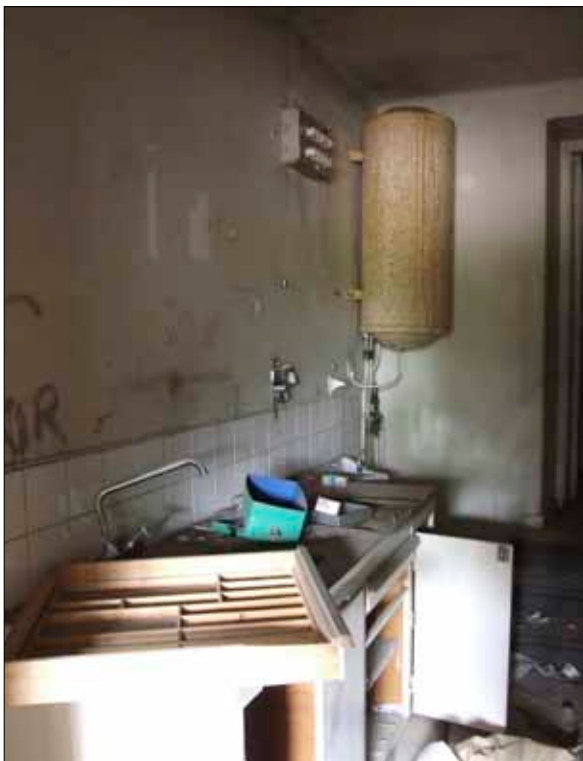
94 Köket i högdelen, HöF.
