## Stjärnholms ladugård

Nikolai socken, Oxelösunds kommun,  
Södermanlands län

Antikvarisk förundersökning inför takrenovering

David Hansson, byggnadsantikvarie

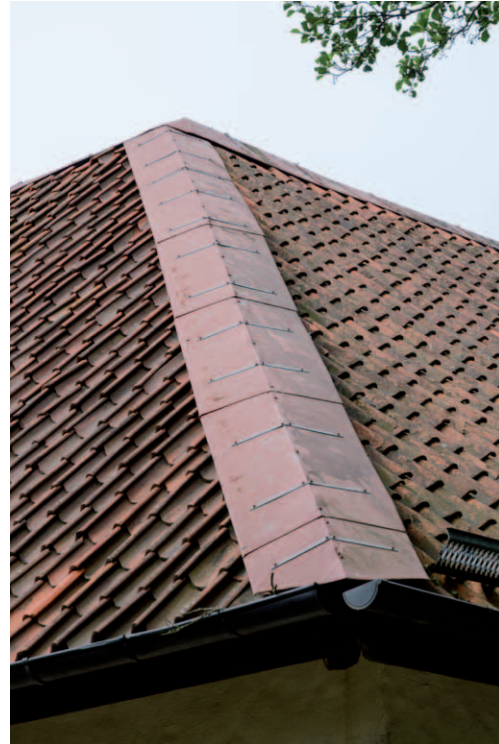
*Plåt över vinkeln vid det nordöstra hörnet. Notera beslag och fästpunkter. (D2015-1075)*
